Asbestinventarisatetest

Prof. Van Vaerenberghstr 33, 9400 Ninove

Attestnummer : 20231002-000099.000

Uitgegeven op : 02.10.2023

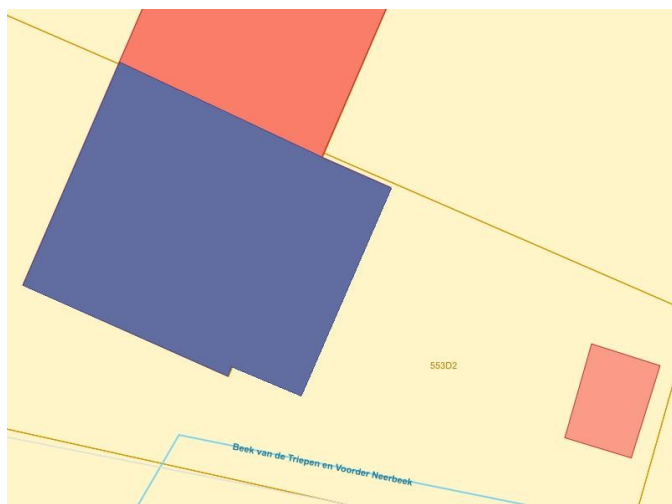
Zone 1: Woning + veranda

- 2 Asbestmaterialen**
- 2 Beperkingen**
- 0 Uitsluitingen
- 0 Roerende goederen
- 0 Puin, steenslag, (water)bodem
- 0 Adviezen
- 3 Geen asbest**

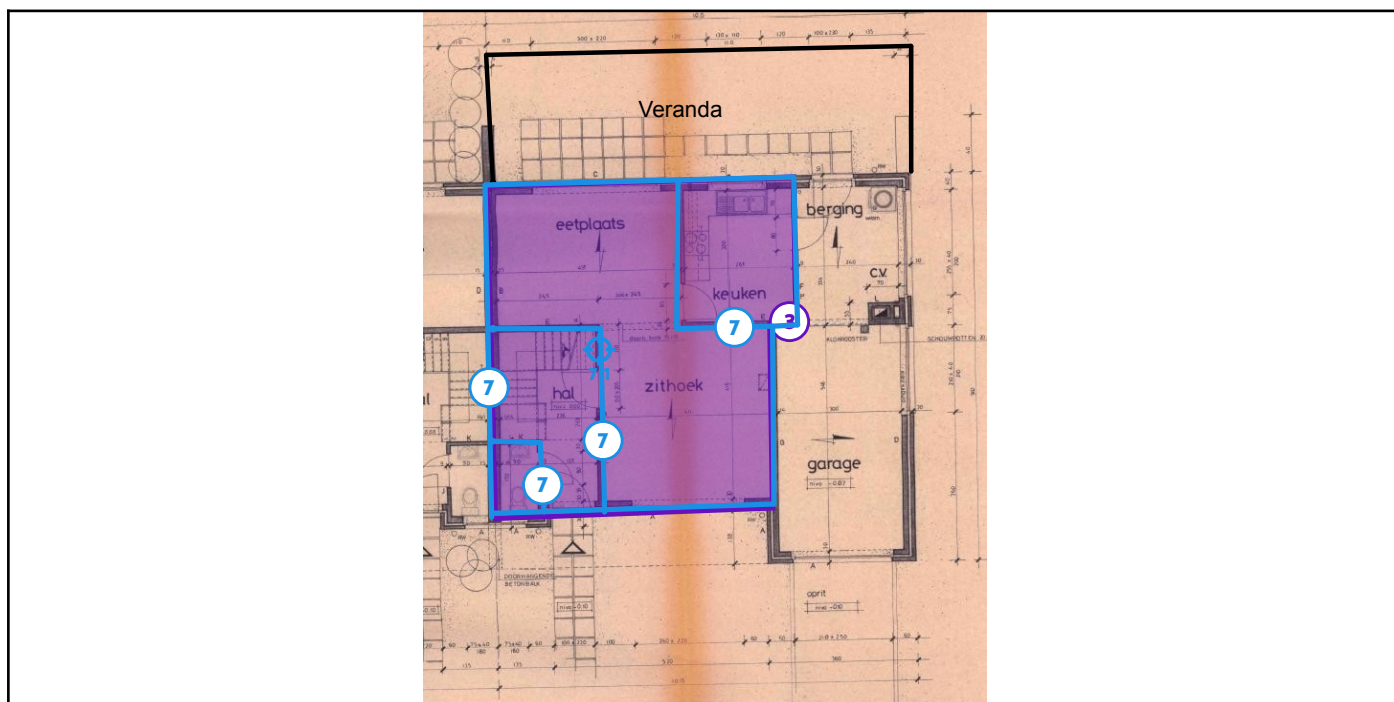
Plan 1.1: Gelijkvloers

Beschrijving	Type	Actie
3. Pleisterwerk - Plafond	Beperking	-
7. Pleisterwerk - Muren	Geen asbest	-
7.1 Code: M1	Mengmonster	-

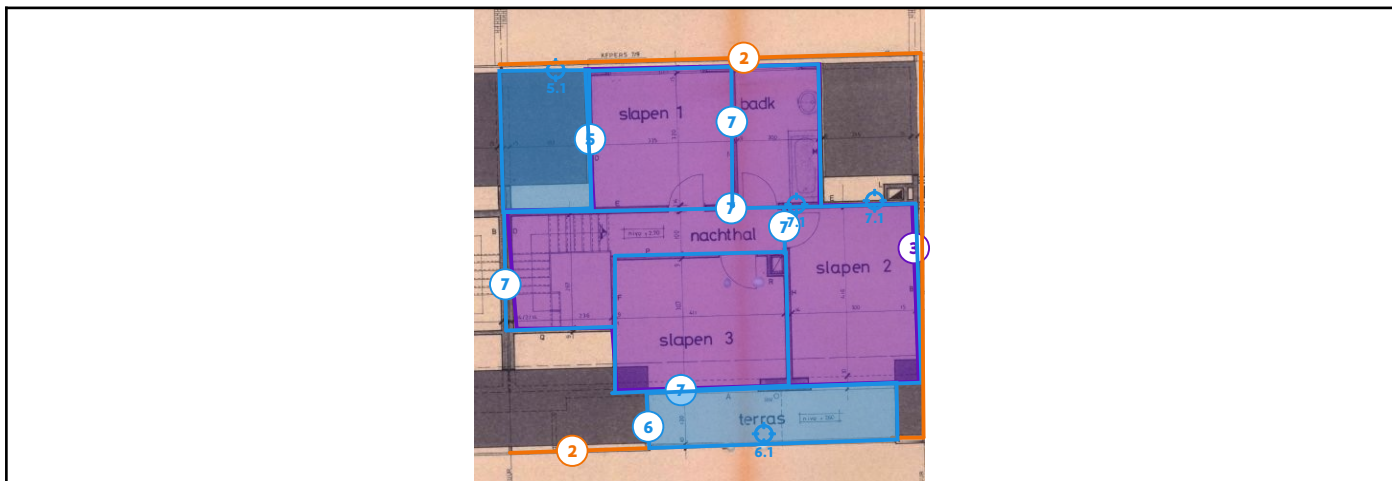
Plan 1.2: 1ste verdieping

Beschrijving	Type	Actie
2. Leien - hellend dak en gevel	Asbestmateriaal	Verwijderen
3. Pleisterwerk - Plafond	Beperking	-
5. Vinyltegel - Zolder	Geen asbest	-
5.1 Code: M3	Puntmonster	-
6. Roofing - plat dak voorgevel	Geen asbest	-
6.1 Code: M2	Puntmonster	-
7. Pleisterwerk - Muren	Geen asbest	-
7.1 Code: M1	Mengmonster	-

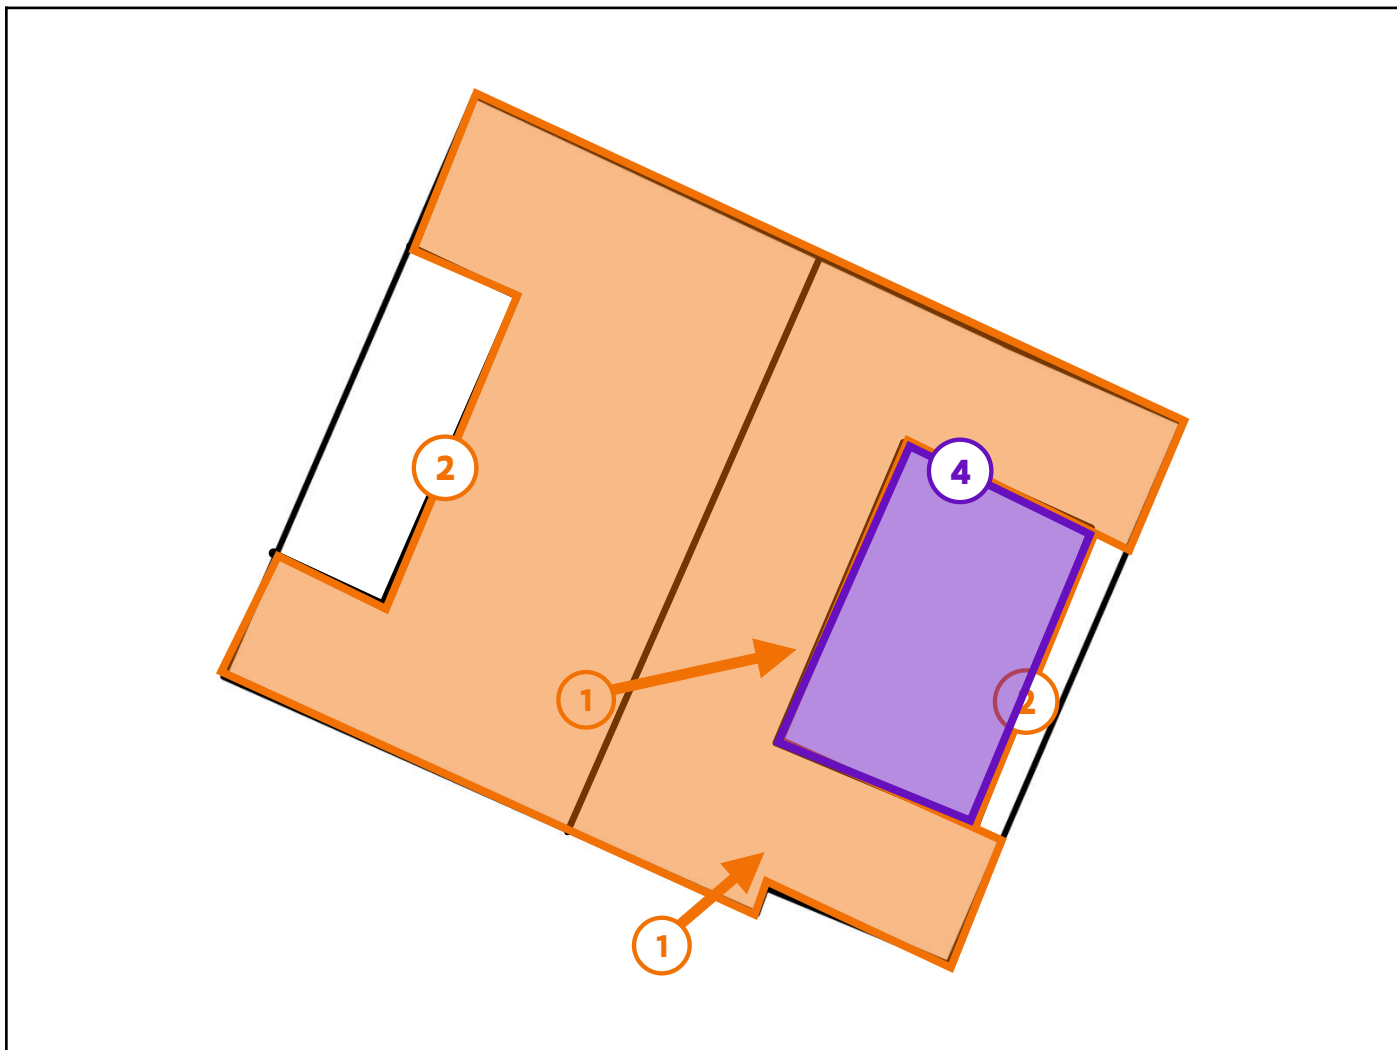
Plan 1.3: Woning + veranda plan

Beschrijving	Type	Actie
1. Schouwhoed	Asbestmateriaal	Verwijderen
2. Leien - hellend dak en gevel	Asbestmateriaal	Verwijderen
4. Plat dak aan dakkapel	Beperking	-

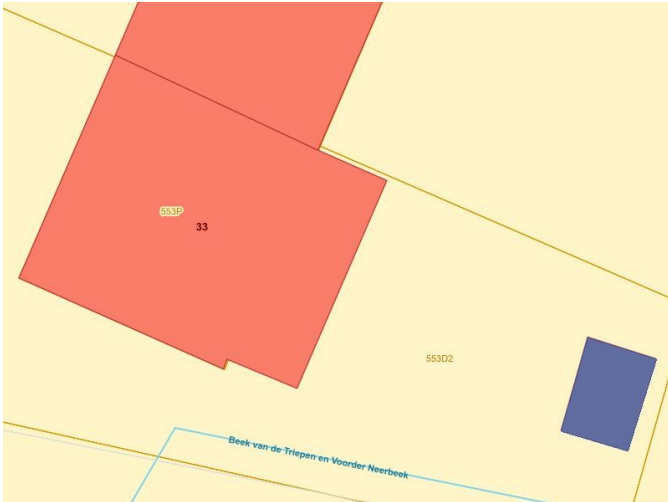
Zone 2: Tuinhuis

- 0 Asbestmaterialen
- 0 Beperkingen
- 0 Uitsluitingen
- 0 Roerende goederen
- 0 Puin, steenslag, (water)bodem
- 0 Adviezen
- 1 Geen asbest**

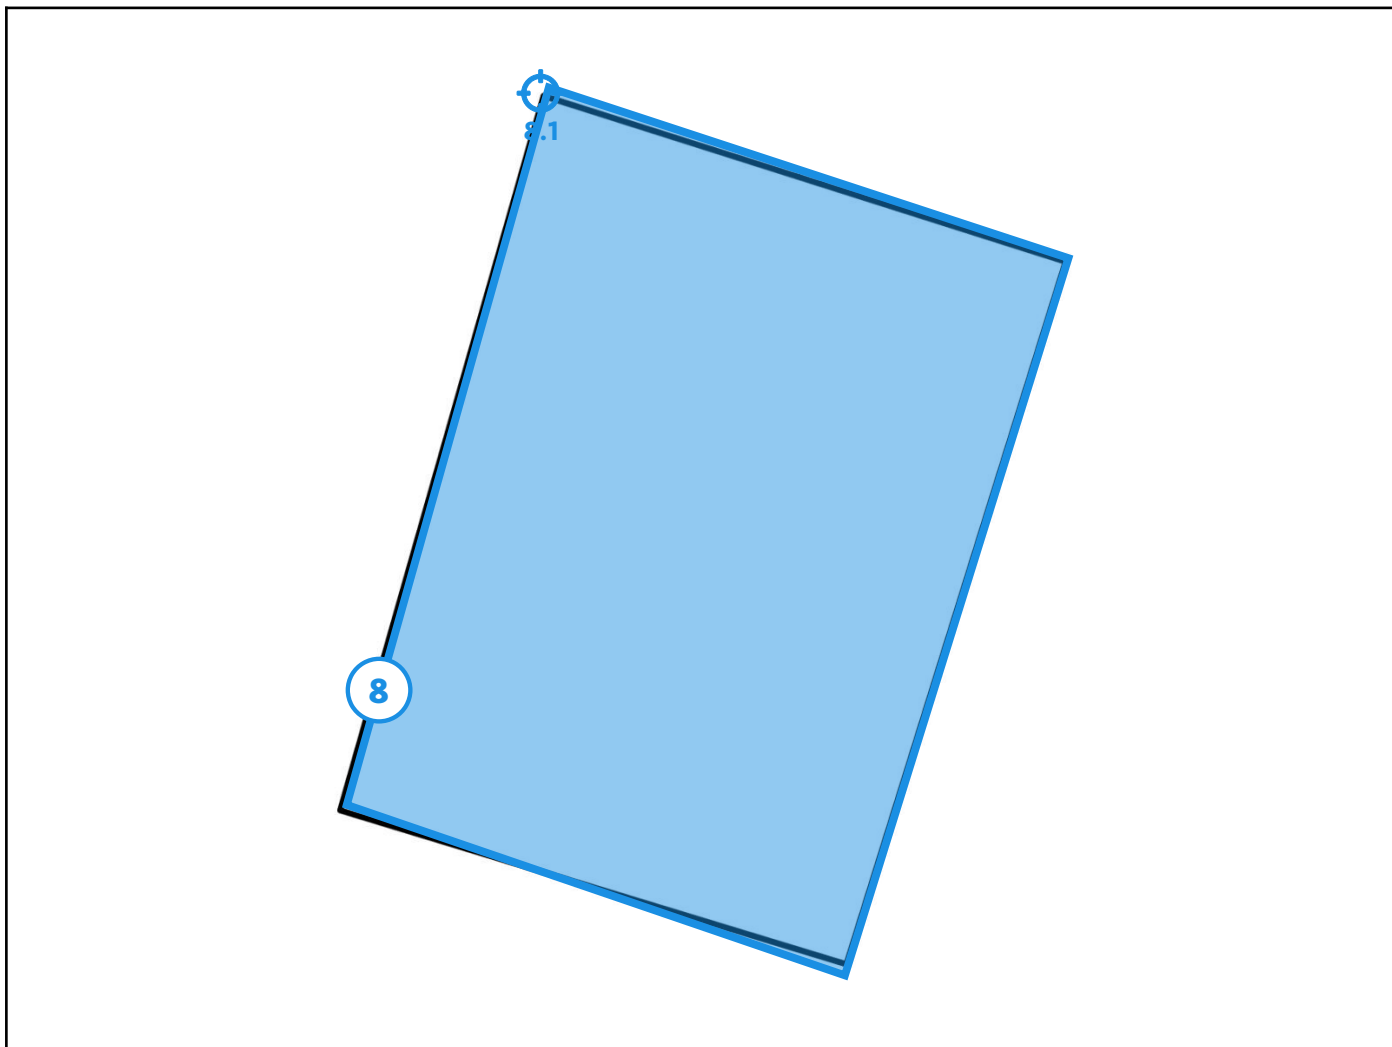
Plan 2.1: Tuinhuis plan

Beschrijving	Type	Actie
8. Hellend dak tuinhuis - Bitumen golfplaat	Geen asbest	-
8.1 Code: M4	Puntmonster	-
