Asbestinventarisatetest

Meersestraat 119, 9690 Kluisbergen

Attestnummer : 20260515-000292.000

Niet-asbestveilig

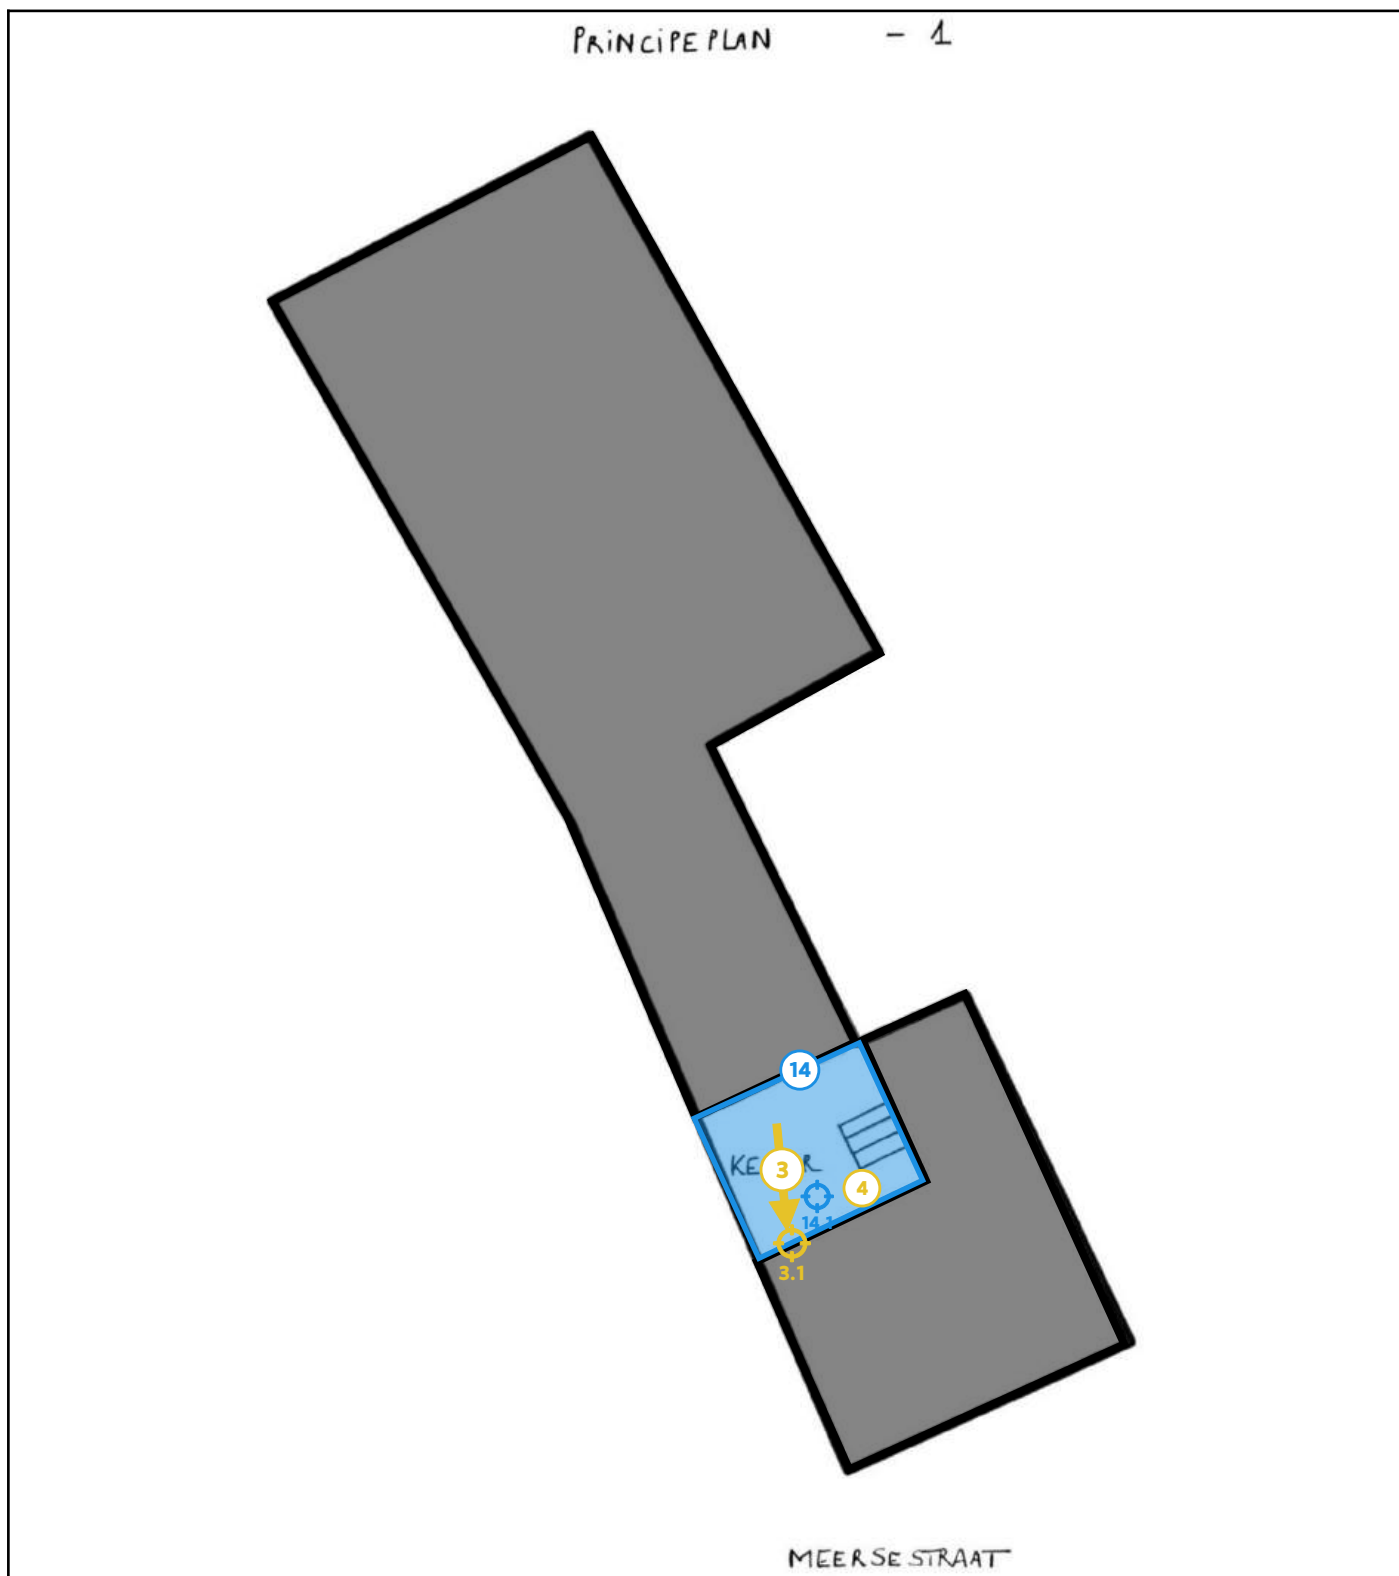
Plan 1.1: Kelder

3. Doorvoerbuis in kelder	Asbestmateriaal	Zorgvuldig beheren
3.1 Code: M06 - doorvoerbuis -1	Puntmonster	-
4. Kleine elektr. materialen in oude kunststof in kelder/hal naar zolder	Asbestmateriaal	Zorgvuldig beheren
14. Pleisterwerk plafonds	Geen asbest	-
14.1 Code: M02 - pleister P	Mengmonster	-

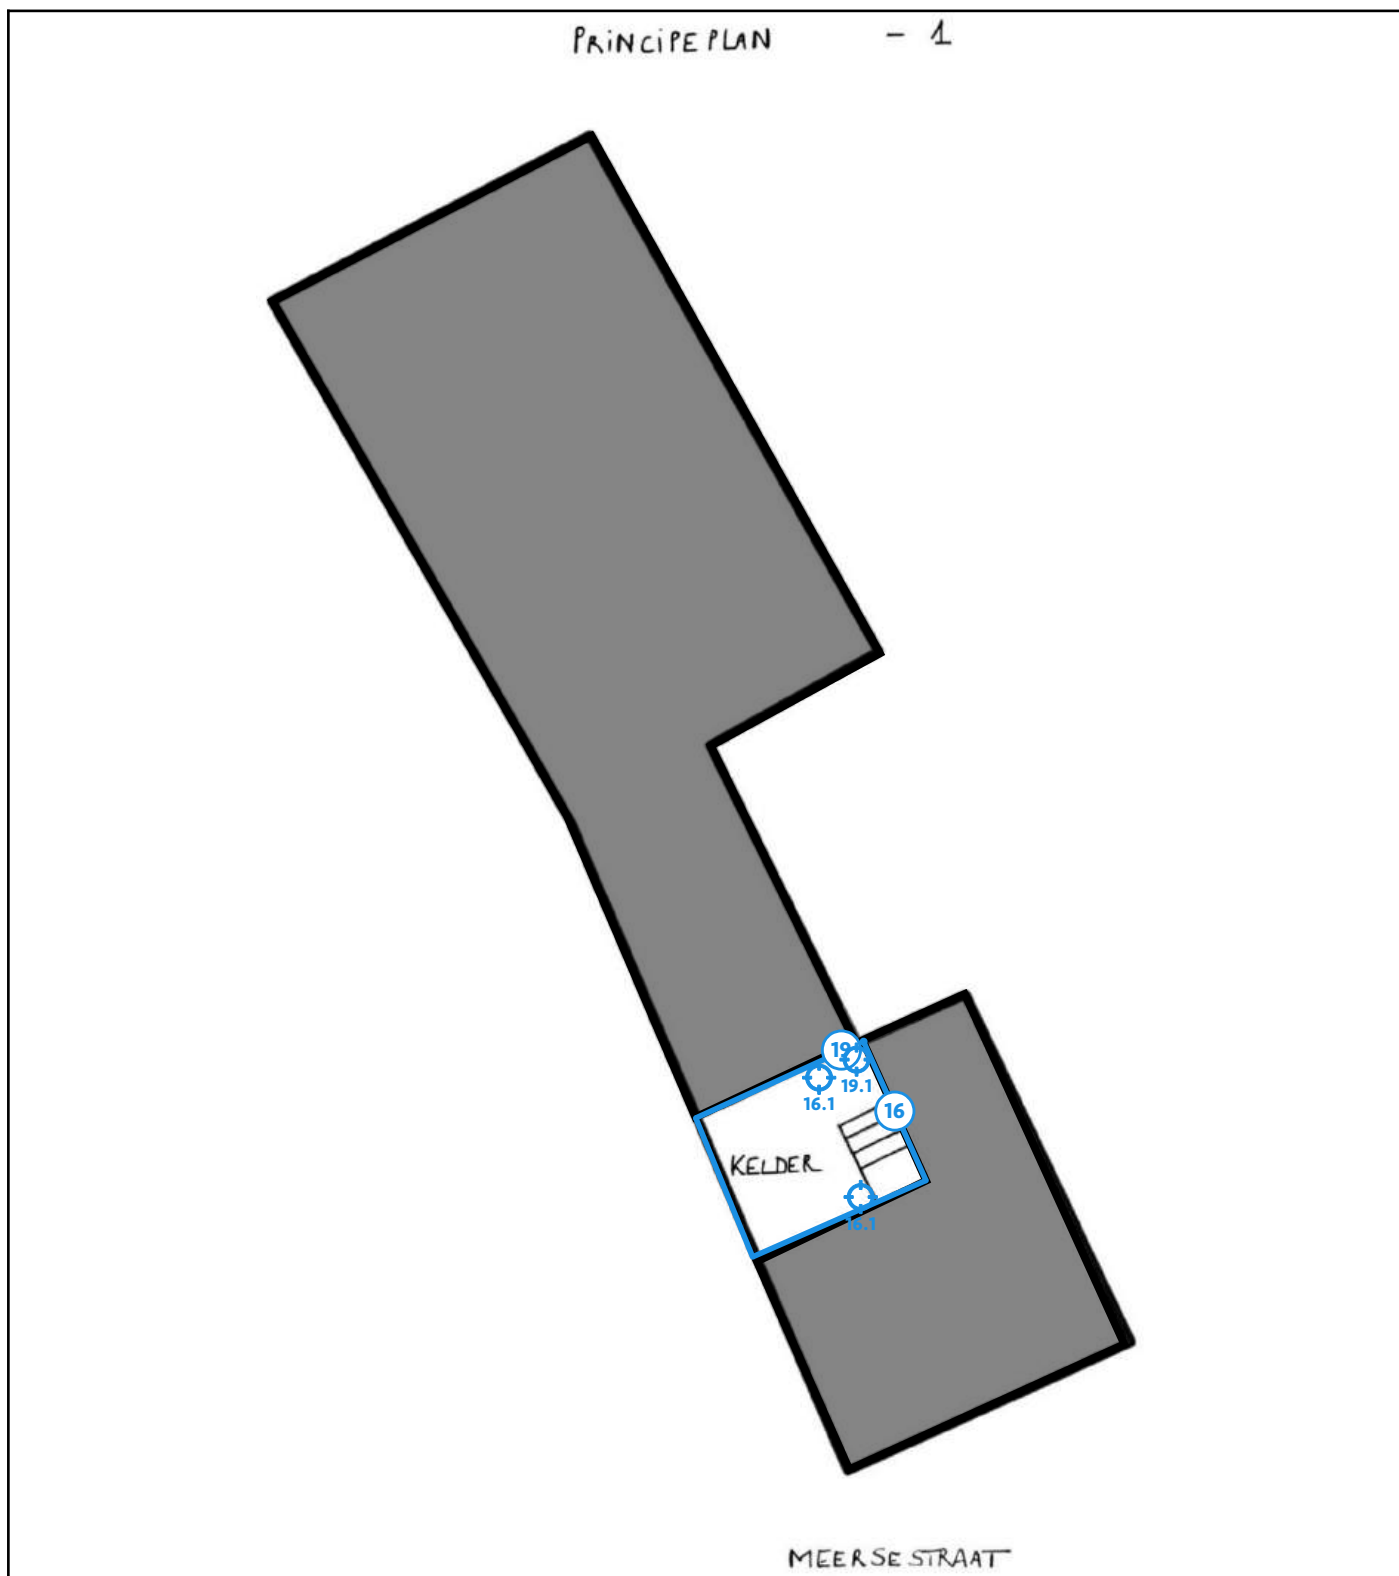
Plan 1.2: Kelder (2)

Beschrijving	Type	Actie
16. Cementbezetting aan muren in kelder	Geen asbest	-

16.1 Code: M03 - cement. M -1	Mengmonster	-
19. Glasmastiek in kelderraam	Geen asbest	-
19.1 Code: M09 - mastiek raam -1	Puntmonster	-

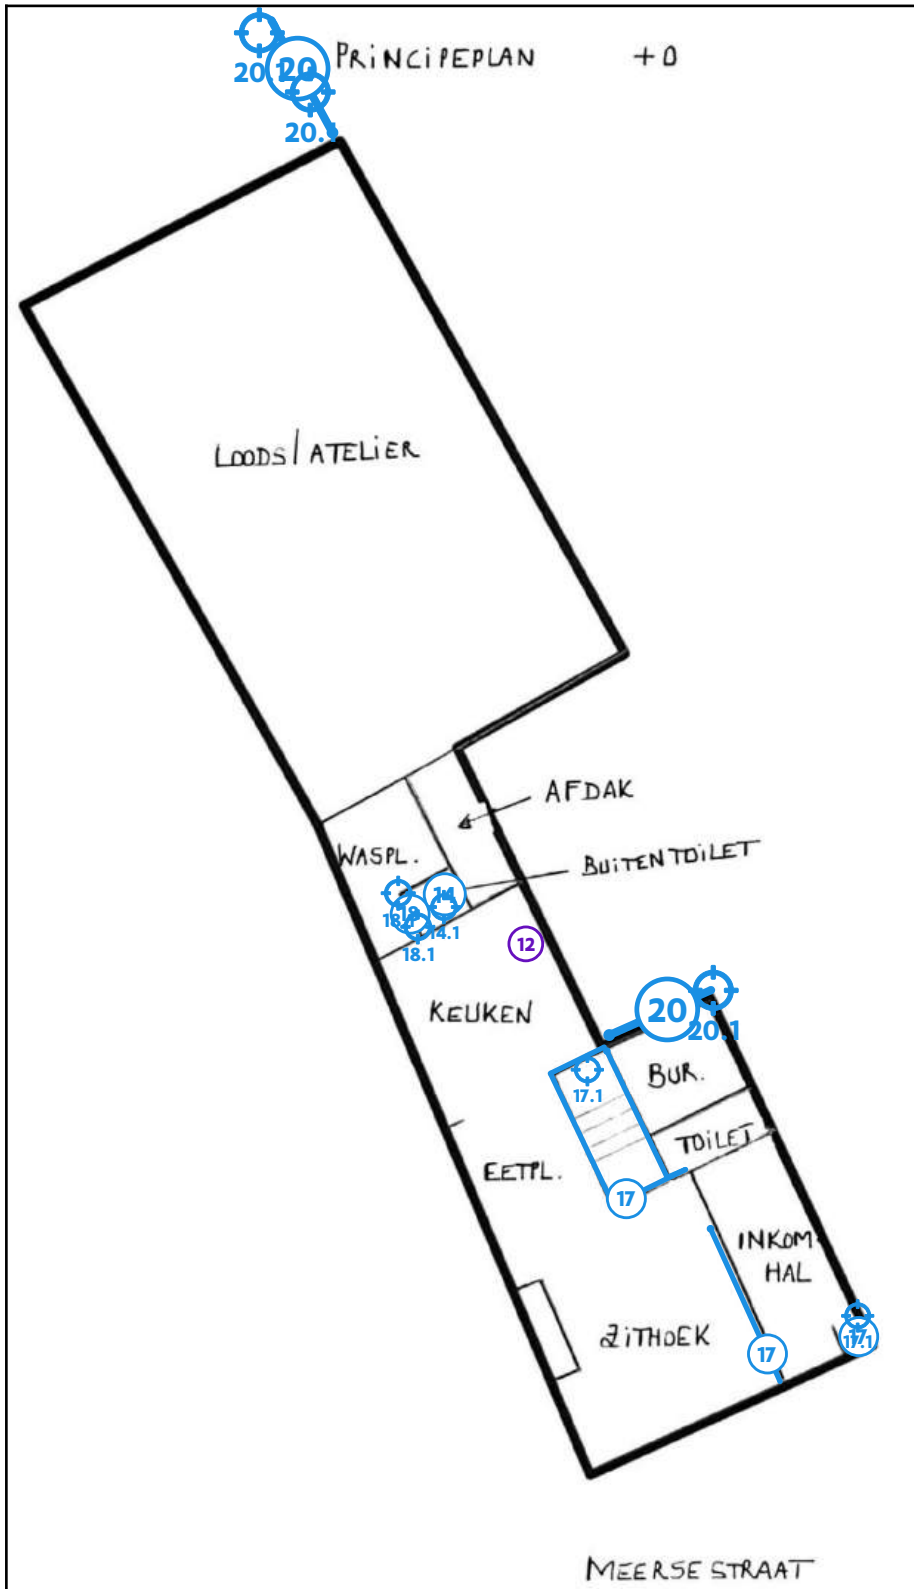
Plan 1.3: Gelijkvloers

12. 2x Antidreunvel onderaan spoelbak in keuken	Advies	-
14. Pleisterwerk plafonds	Geen asbest	-
14.1 Code: M02 - pleister P	Mengmonster	-
17. Pleisterwerk muren	Geen asbest	-
17.1 Code: M01 - pleister M	Mengmonster	-
18. Cementbezetting aan muur in wasplaats (achterkant buitentoilet)	Geen asbest	-
18.1 Code: M04 - cement. M doorgang	Mengmonster	-
20. Cementbezetting aan achtergevels woning en atelier/loods	Geen asbest	-
20.1 Code: M05 - cement. M buitengevels	Mengmonster	-

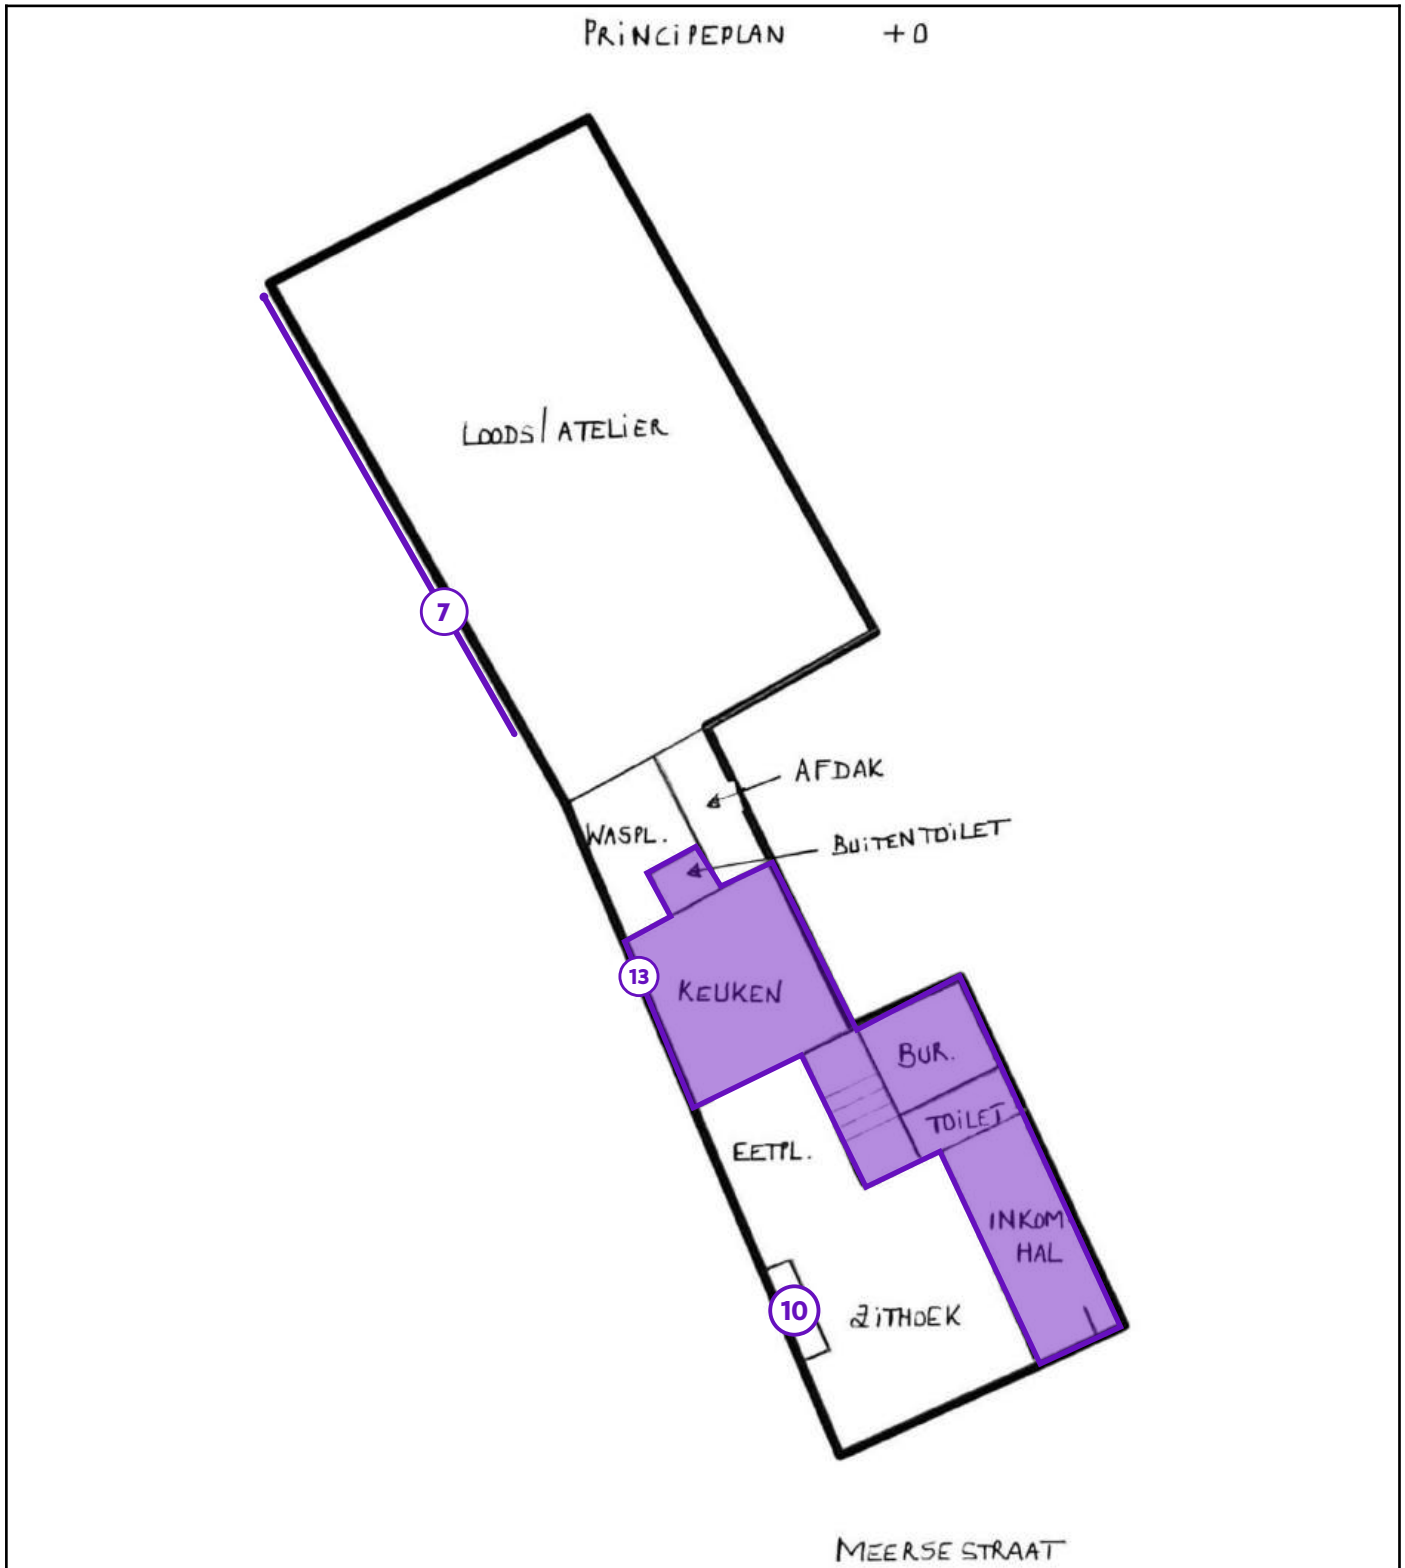
Plan 1.4: Gelijkvloers (2)

7. Dichtingsvoegen aan betonnen ramen in zijgevel atelier/loods	Beperking	-
10. Gemetste schouw	Beperking	-
13. Lijm plint-, vloer- en wandbetegelingen	Advies	-

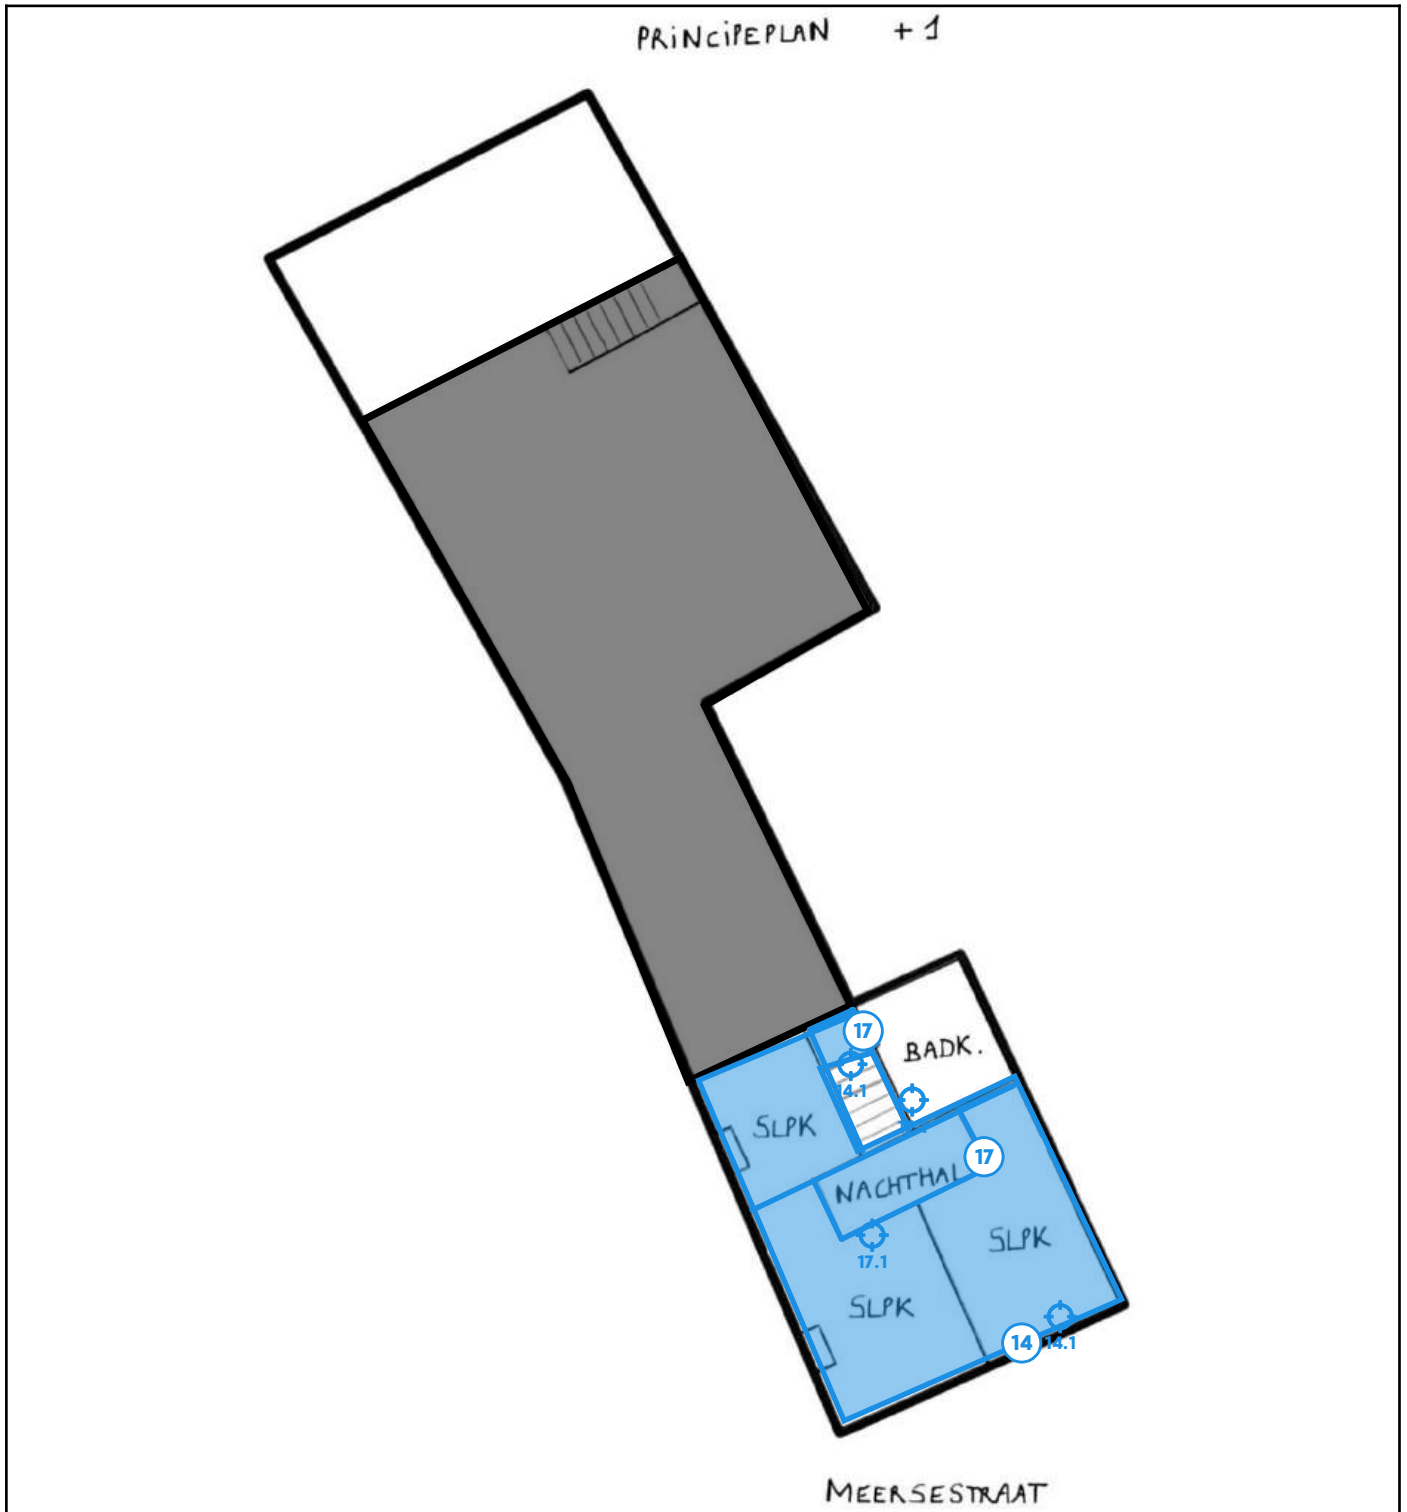
Plan 1.5: 1ste Verdieping

Beschrijving	Type	Actie
14. Pleisterwerk plafonds	Geen asbest	-

14.1 Code: M02 - pleister P	Mengmonster	-
17. Pleisterwerk muren	Geen asbest	-
17.1 Code: M01 - pleister M	Mengmonster	-

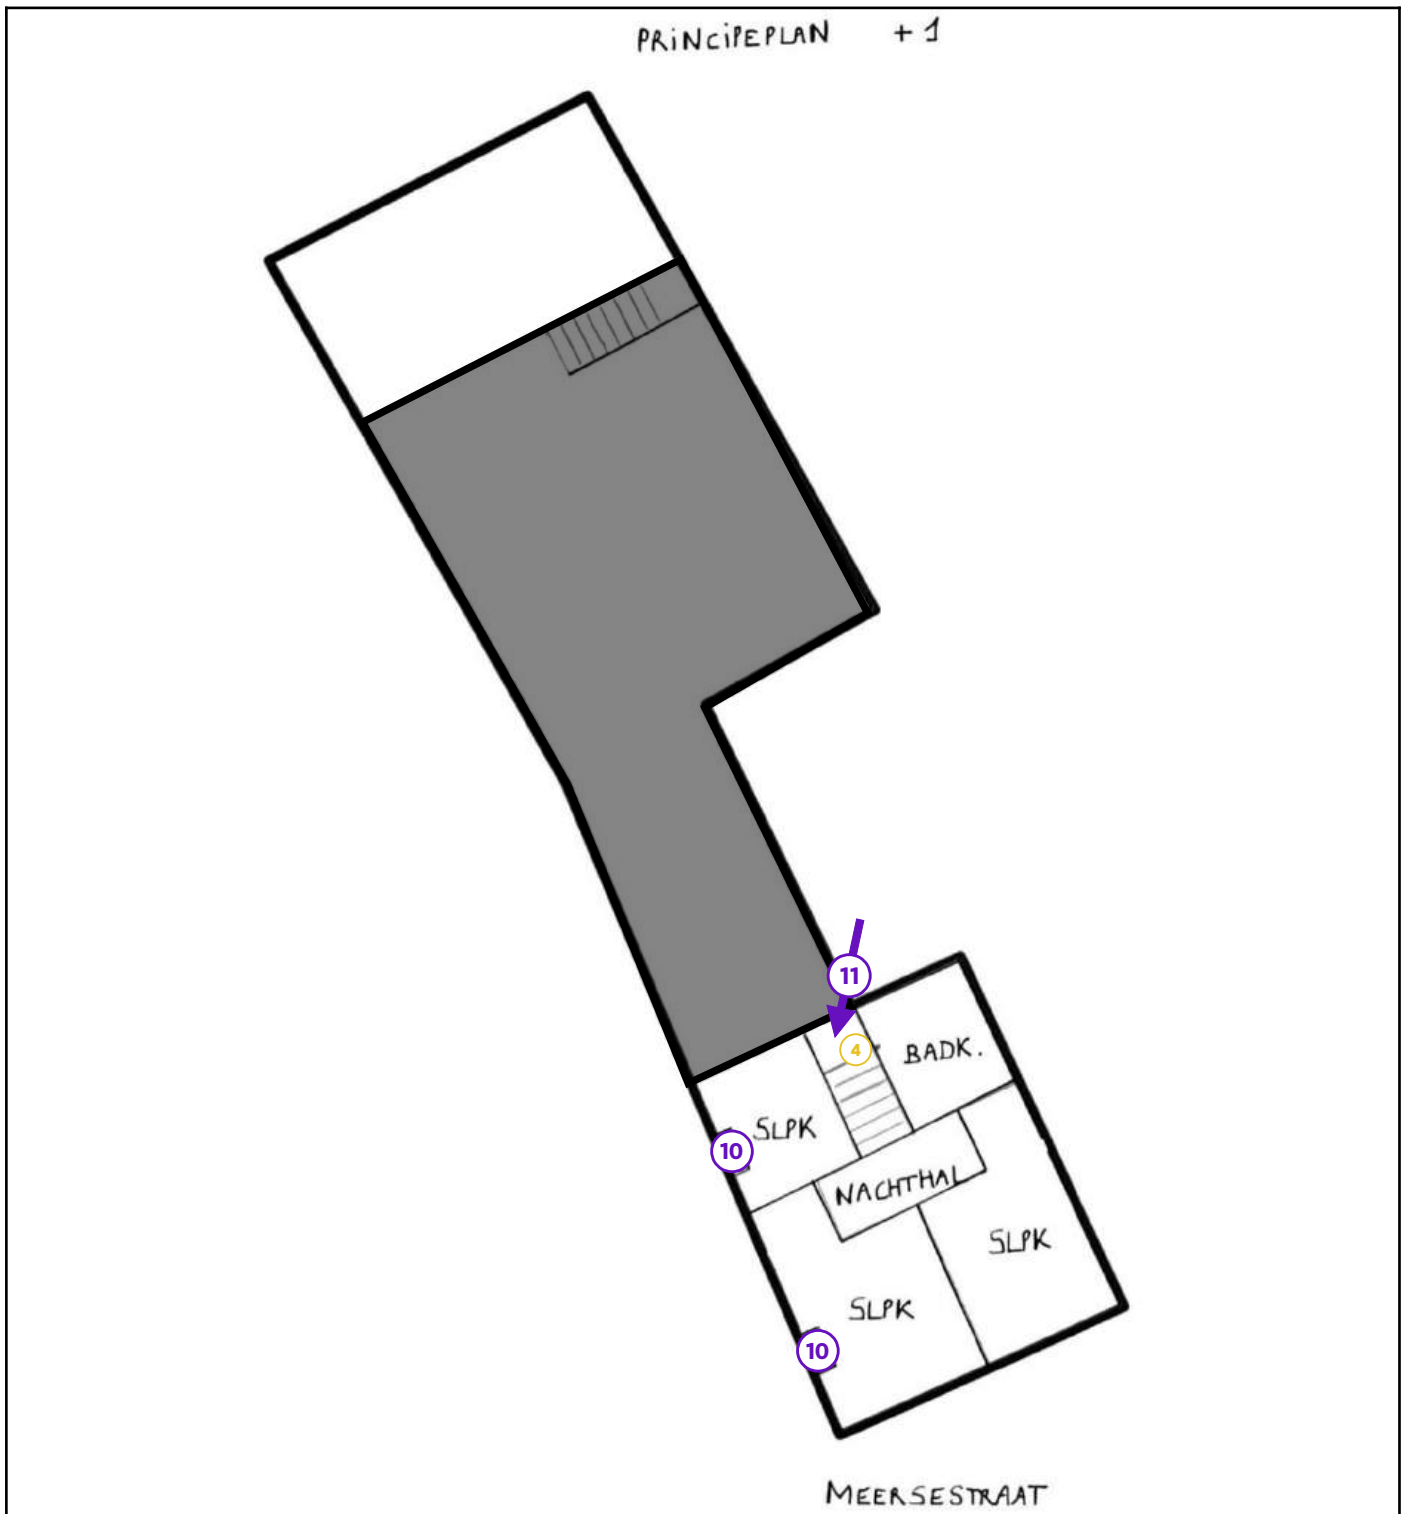
Plan 1.6: 1ste Verdieping (2)

Beschrijving	Type	Actie
4. Kleine elektr. materialen in oude kunststof in kelder/hal naar zolder	Asbestmateriaal	Zorgvuldig beheren

10. Gemetste schouw	Beperking	-
11. Vinylvloer in hal trap naar zolder	Advies	-

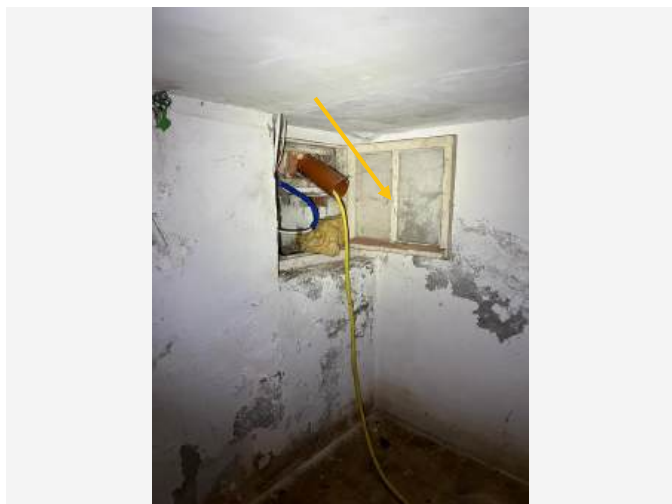
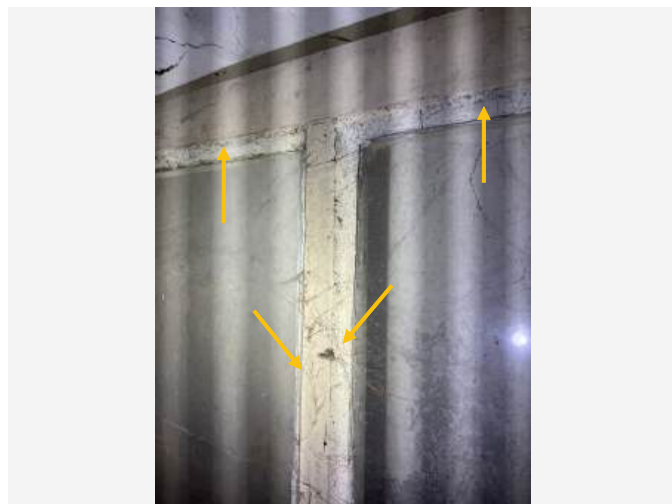
Beschrijving	Cementbezetting aan muur in wasplaats (achterkant buitentoilet)
Omgeving	Binnen
Primaire drager	Binnenwand
Bindmiddel van materiaal	Cement
Gebondenheid op basis van bindmiddel	Hecht
Hoeveelheid (gewicht - aantal)	<ul style="list-style-type: none">• 65,00 kg - 1 stuk
Totaal gewicht	65,00 kg
Identificatiemethode	Een monstername door de asbestdeskundige met laboanalyse door een asbestlabo.
Destructieve handeling voor identificatie	Nee
Opmerking	Gewicht is een benaderende inschatting van ca. 2,2 m ² cementbezetting, met dikte ca. 1,5 cm.

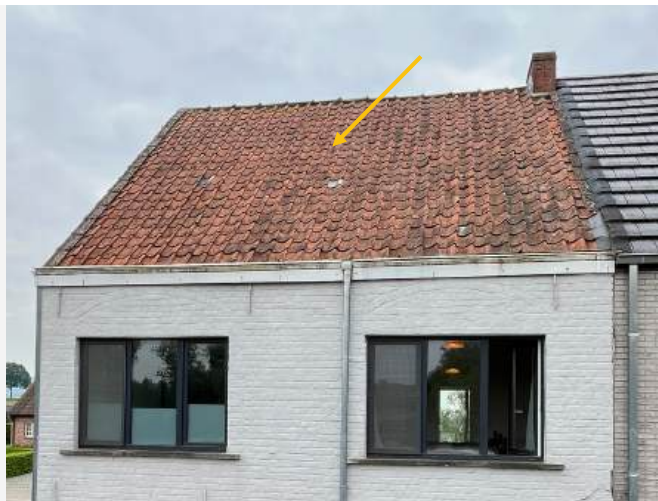
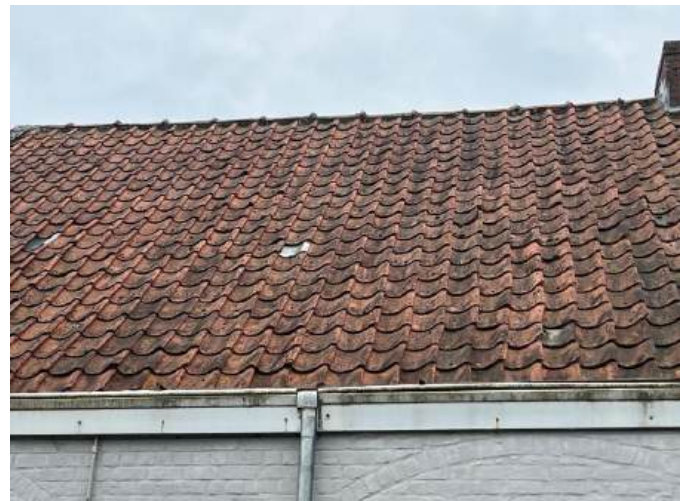
Beschrijving	Notitie	Terug te vinden op plannen
Fiche 22: Pannen op dak achterkant	Gebakken keramische pannen, niet asbestverdacht.	-
Fiche 23: Materialen onder pannen afdak aan buitentoilet	Houten bebording onder keramische pannen, niet asbestverdacht.	-
Fiche 24: Pannen afdak aan buitentoilet	Gebakken keramische pannen, niet asbestverdacht.	-
Fiche 25: Dakbedekking atelier/loods	Dakbedekking in geïsoleerde dakpanelen (sandwichpanelen), niet verdacht.	-
Fiche 26: Pelletkachel in zithoek	Deze pelletkachel is van recente oorsprong (°2012, herleid uit de informatie op het typeplaatje): niet verdacht.	-
