Asbestinventarisatetest

Cederslaan 8, 1970 Wezembeek-Oppem

Attestnummer : 20241001-000422.000

Uitgegeven op : 01.10.2024

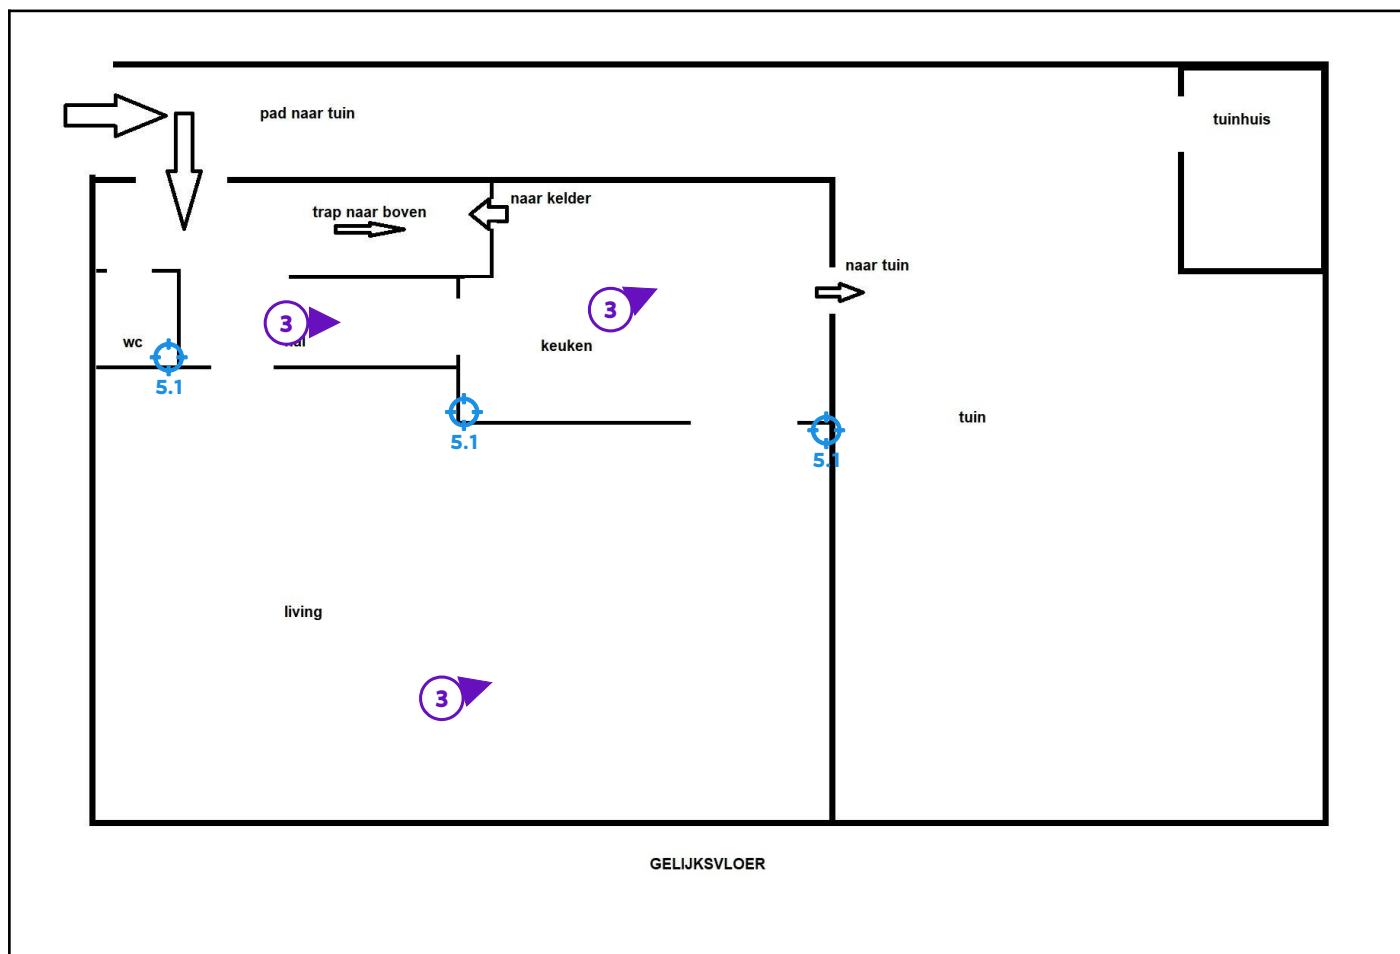
Plan 1.2: Plan Gelijksvloer (Cederlaan 8)

Beschrijving	Type	Actie
3. Plafonds	Advies	-
5. Muren	Geen asbest	-
5.1 Code: Staal 001 (QR 000000245340):	Mengmonster	-

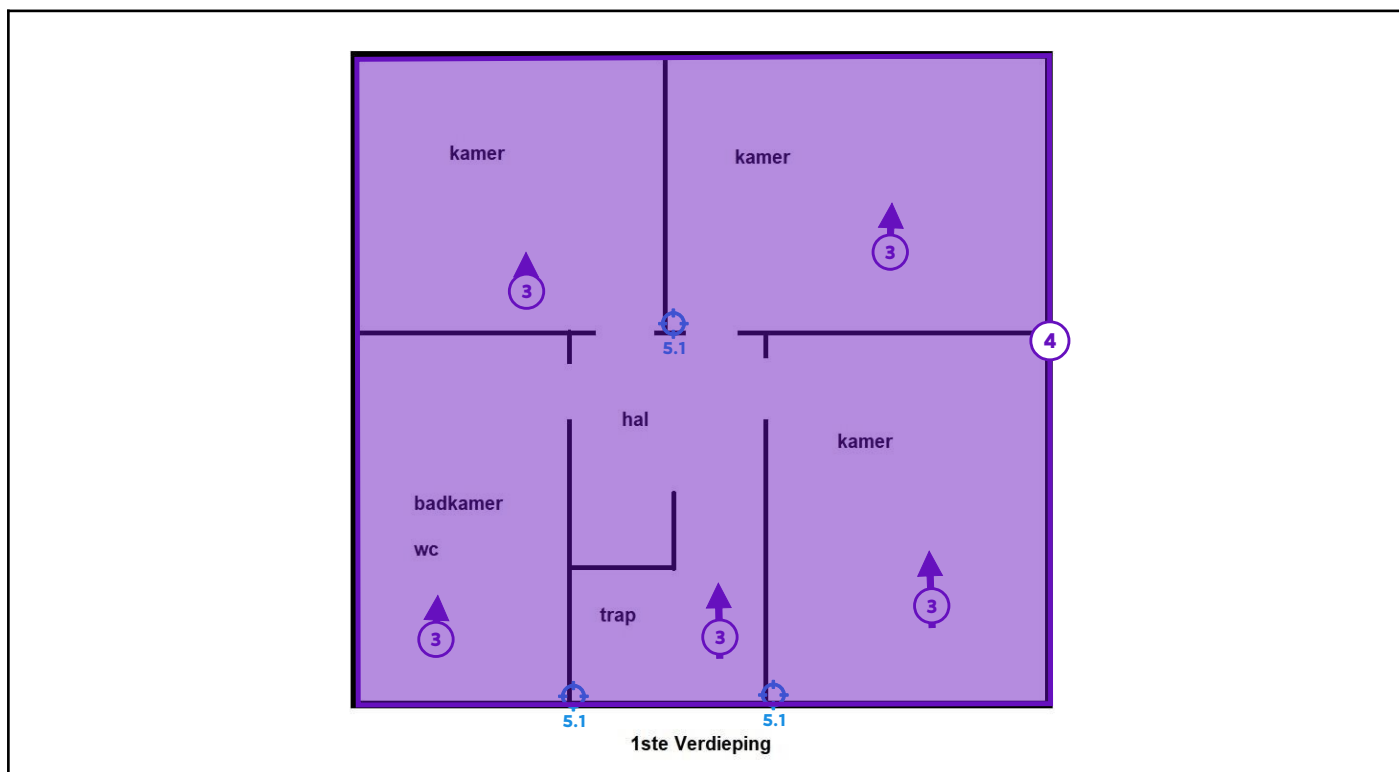
Plan 1.3: Plan 1ste Verdieping (Cederlaan 8)

Beschrijving	Type	Actie
3. Plafonds	Advies	-
4. Dak Hoofdgebouw	Advies	-
5. Muren	Geen asbest	-
5.1 Code: Staal 001 (QR 000000245340):	Mengmonster	-

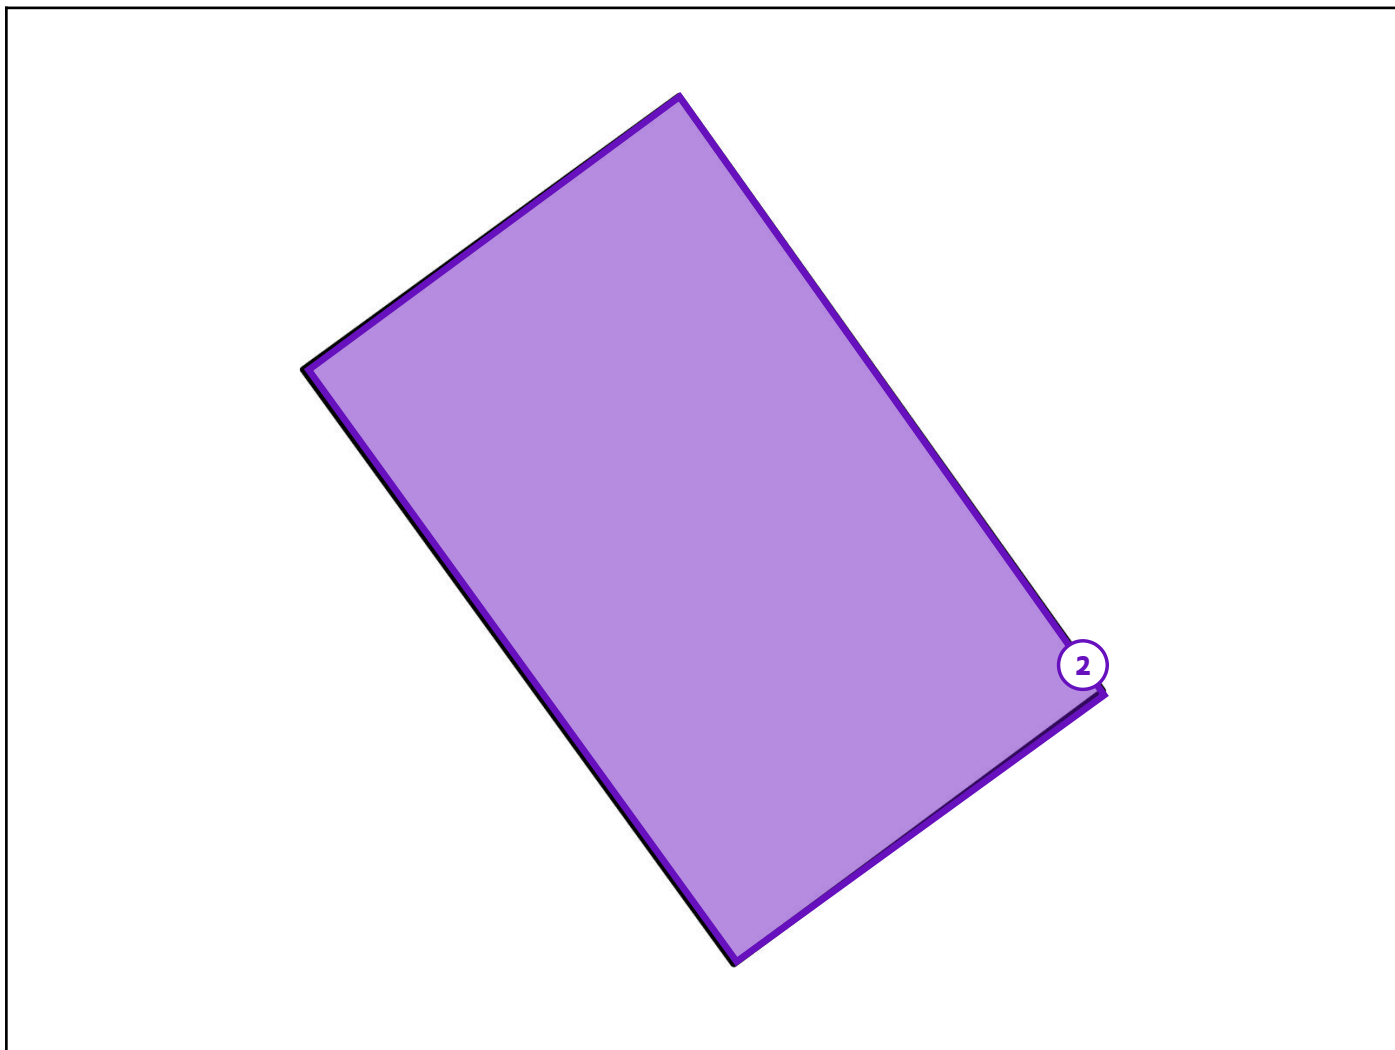
Plan 2.1: Constructie plan

Beschrijving	Type	Actie
2. Dak Tuinhuis	Advies	-
