# Asbestinventarisatetest

Hortensialaan 20, 1740 Ternat

Attestnummer : 20250401-000317.000

Uitgegeven op : 01.04.2025

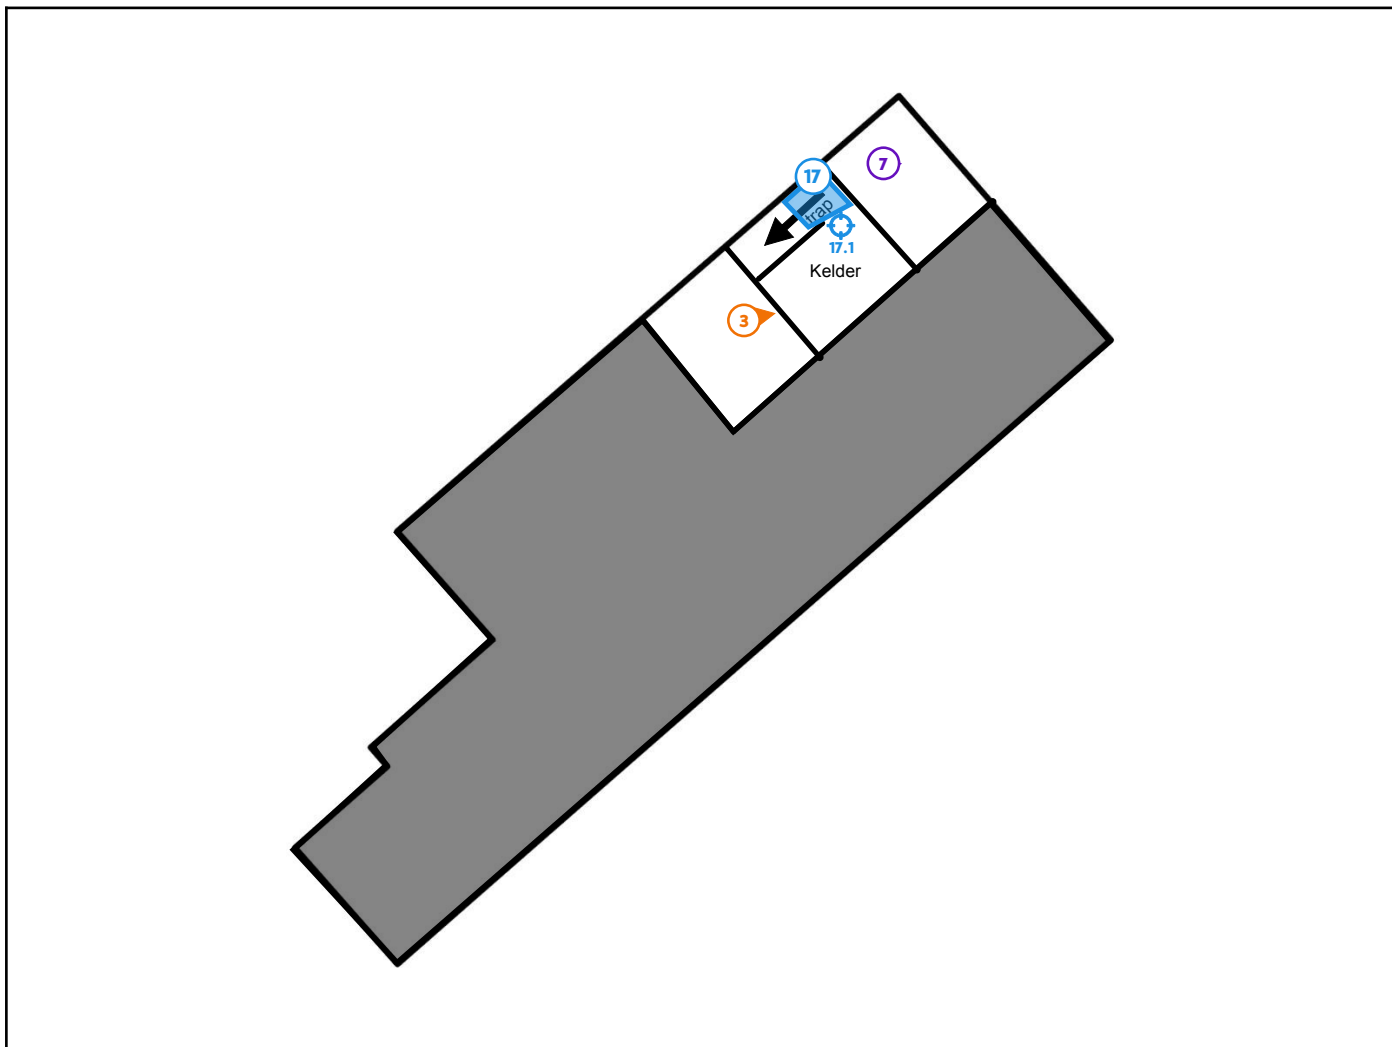
## Plan 1.2: Kelder

Beschrijving	Type	Actie
3. Bakeliet schakelaar in de kelder	Asbestmateriaal	<b>Verwijderen</b>
7. Putdeksel kan niet open	Beperking	-
17. Bruin - Oranje vloerzeil op 4 traptredens naar kelder	Geen asbest	-
17.1 Code: P7.0	Puntmonster	-

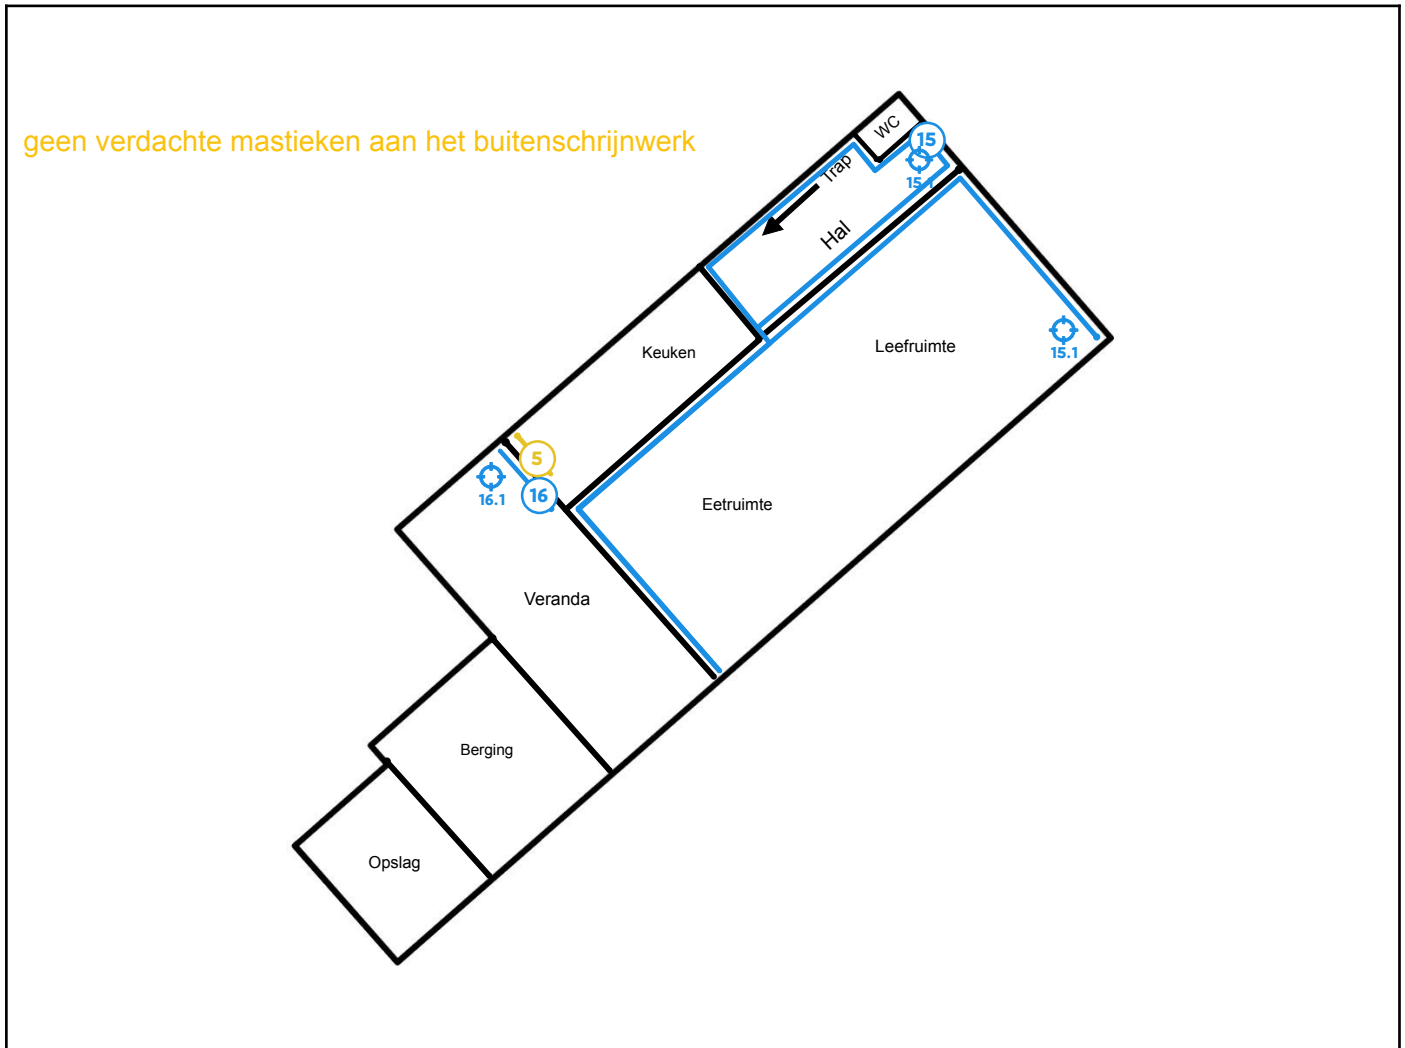
## Plan 1.3: Gelijkvloers

Beschrijving	Type	Actie
5. Vensterbank type Massal	Asbestmateriaal	Zorgvuldig beheren
8. Mastiek buitenschrijnwerk niet verdacht	Advies	-
15. Pleisterwerk Muren	Geen asbest	-
15.1 Code: M1.1	Mengmonster	-
16. Mastiek raam en deur grenzend keuken-veranda	Geen asbest	-
16.1 Code: P10.0	Puntmonster	-

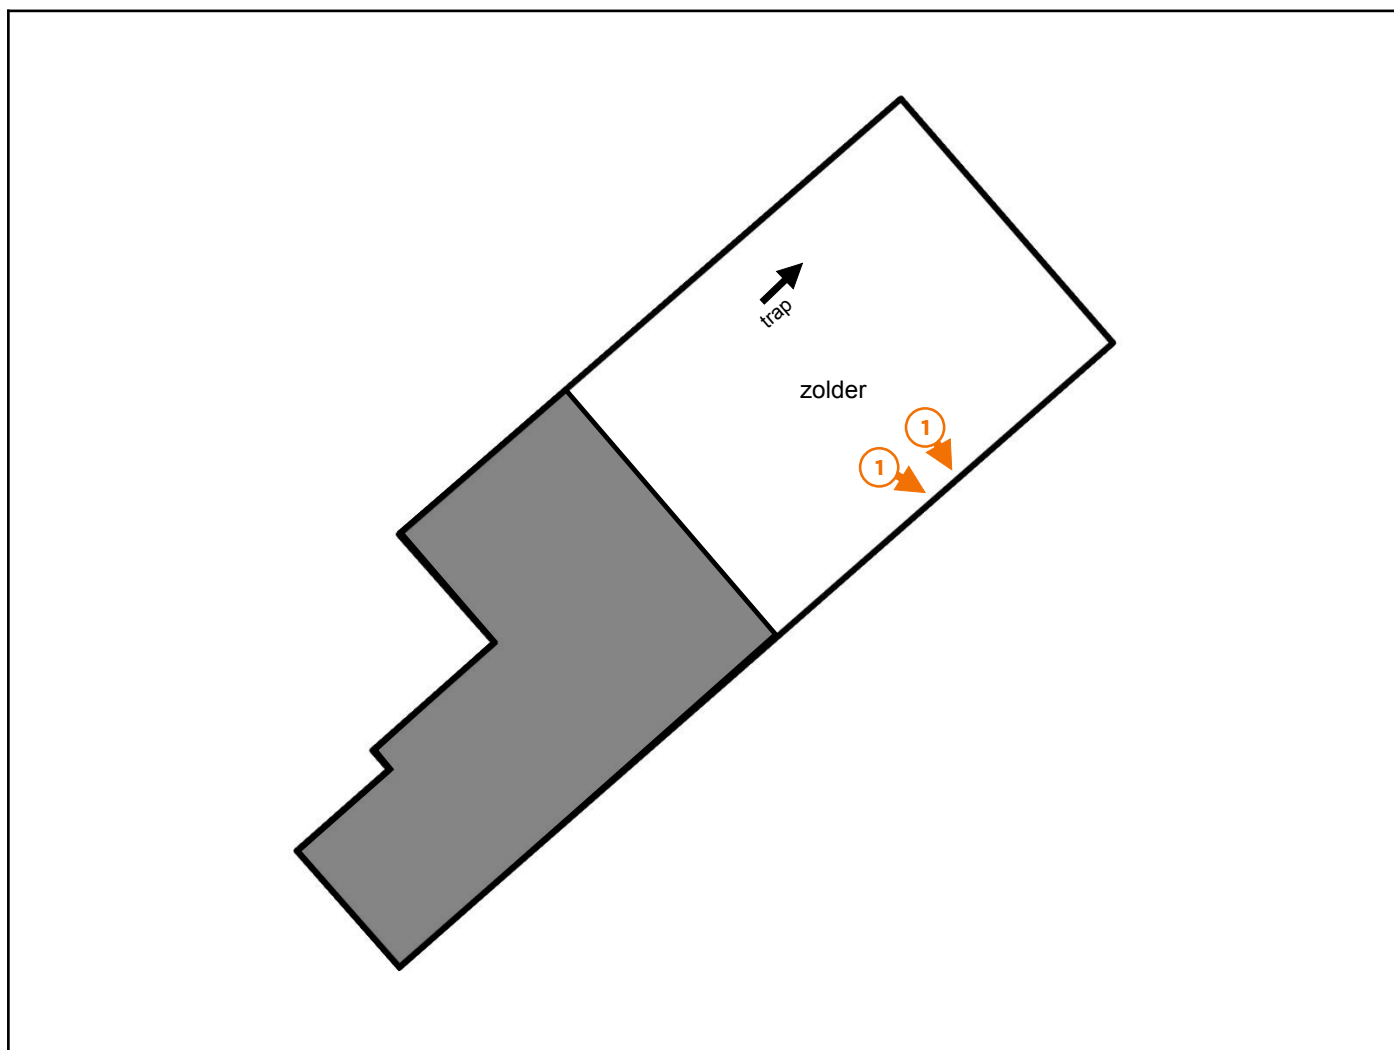
## Plan 1.5: Zolder

Beschrijving	Type	Actie
1. Roetluikjes op zolder	Asbestmateriaal	<a href="#">Verwijderen</a>

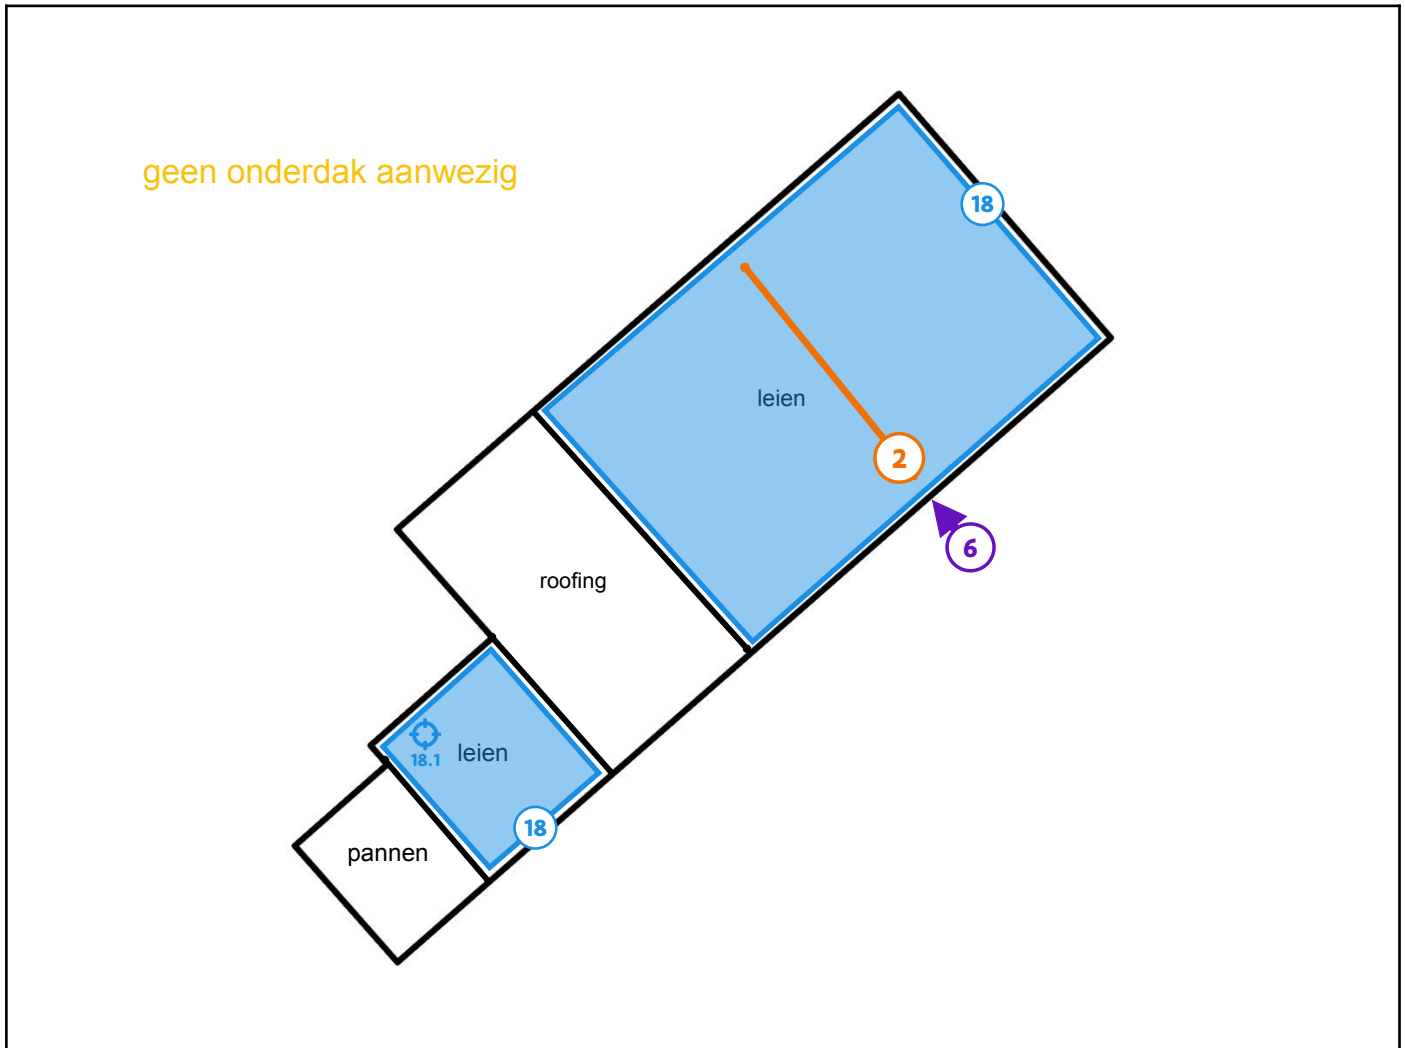
## Plan 1.6: Dakenplan

Beschrijving	Type	Actie
2. Nok mogelijks in asbestcement	Asbestmateriaal	<a href="#">Verwijderen</a>
6. De binnenzijde van de schoorsteen was niet inspecteerbaar	Beperking	-
11. Geen onderdak aanwezig	Advies	-
18. Leien daken	Geen asbest	-
18.1 Code: P2.0	Puntmonster	-

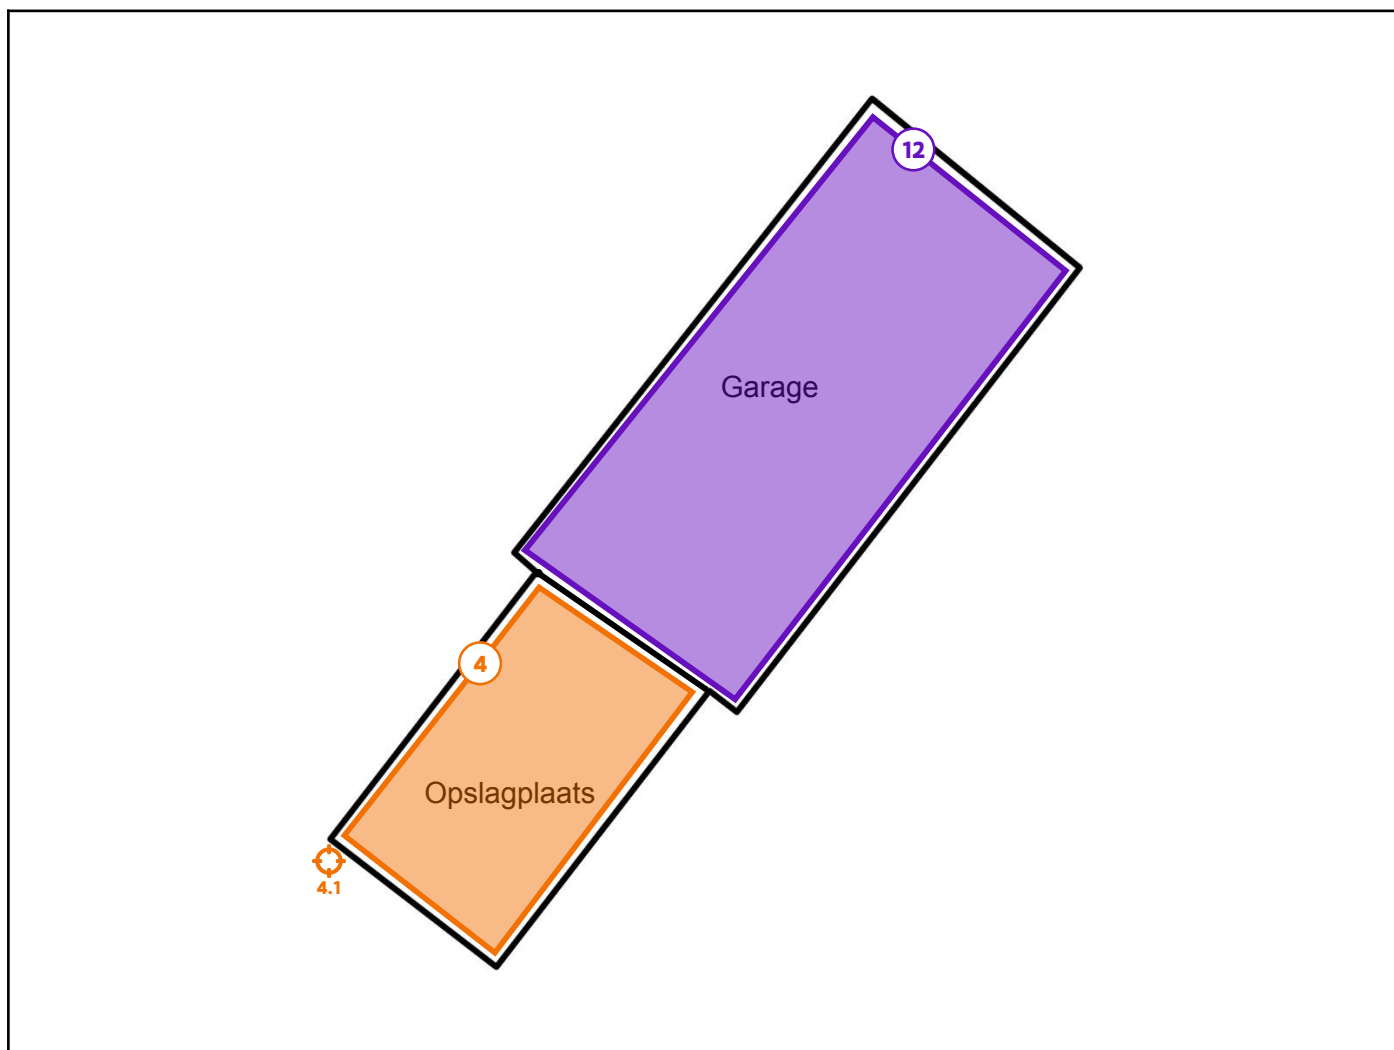
## Plan 2.1: Garage + bergruimte plan

Beschrijving	Type	Actie
4. Golfplaten dak opslagruimte	Asbestmateriaal	<a href="#">Verwijderen</a>
4.1 Code: P3.0	Puntmonster	-
12. Geen asbestverdachte materialen aanwezig in de garage	Advies	-
