Asbestinventarisatetest

H. Dom. Saviolaan 32, 1700 Dilbeek

Attestnummer : 20241227-000222.000

Uitgegeven op : 27.12.2024

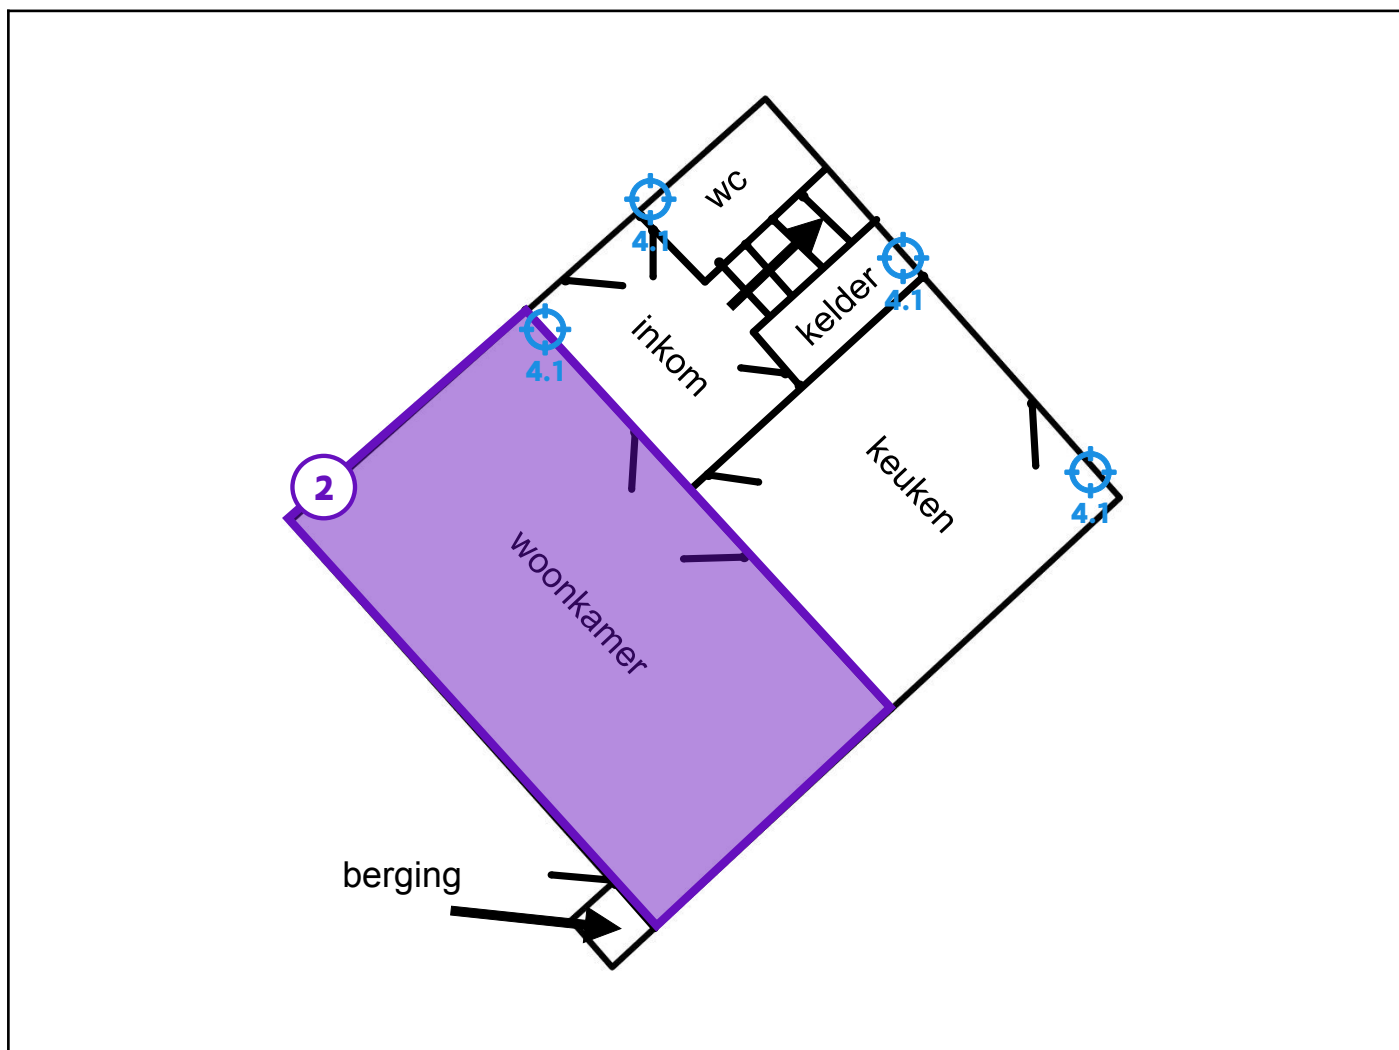
Plan 1.2: grondplan gelijkvloers

Beschrijving	Type	Actie
2. vals plafond	Advies	-
4. pleisterwerk muur	Geen asbest	-
4.1 Code: ID1	Mengmonster	-

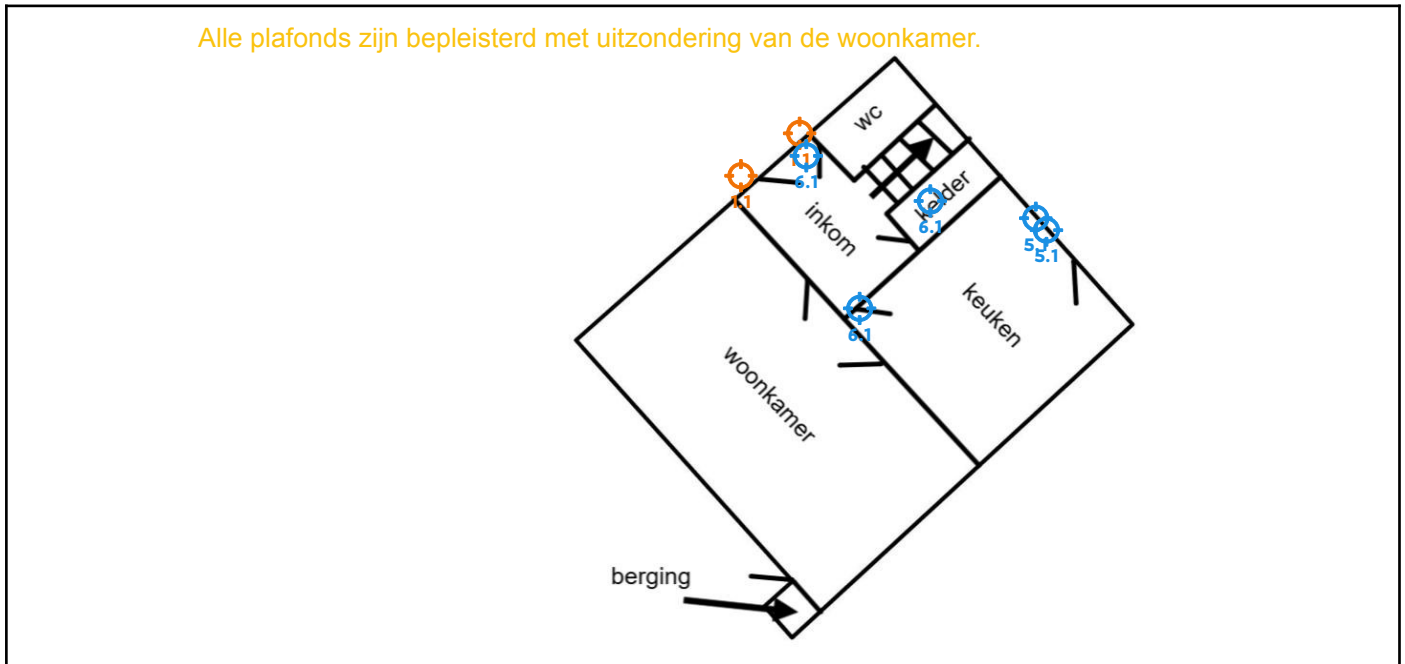
Plan 1.3: grondplan gelijkvloers

Beschrijving	Type	Actie
1. Achtergebleven mastiek	Asbestmateriaal	Maatregelen nemen
1.1 Code: ID5	Mengmonster	-
5. anti-dreunfolie gootsteen	Geen asbest	-
5.1 Code: ID4	Mengmonster	-
6. pleisterwerk plafond	Geen asbest	-
6.1 Code: ID2	Mengmonster	-

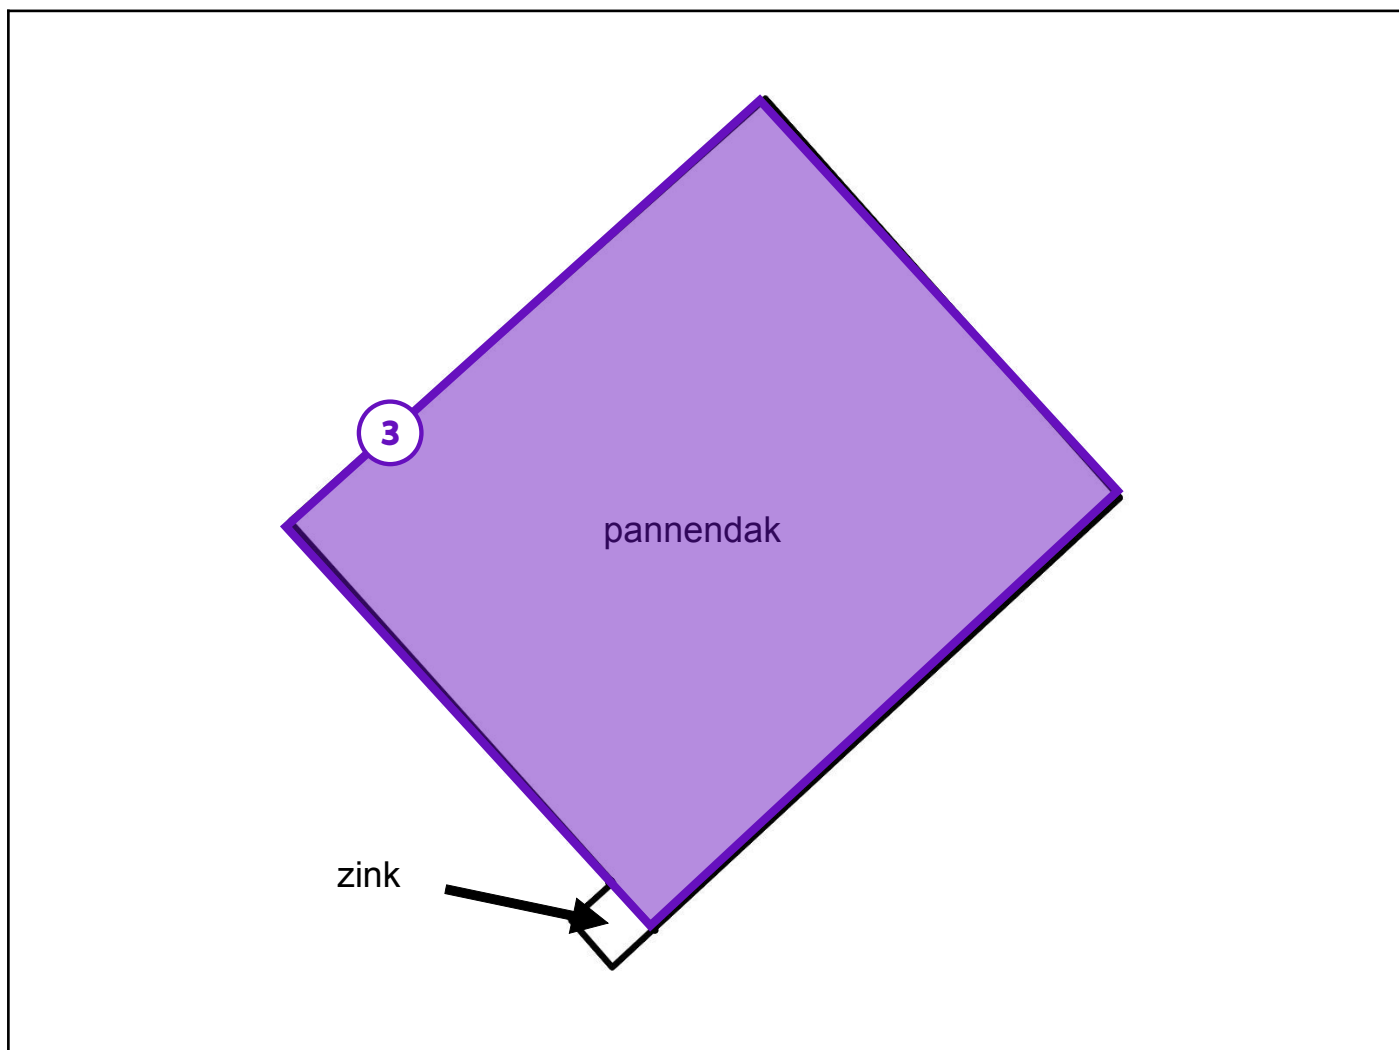
Plan 1.6: dakplan

Beschrijving	Type	Actie
3. onderdak woning	Advies	-

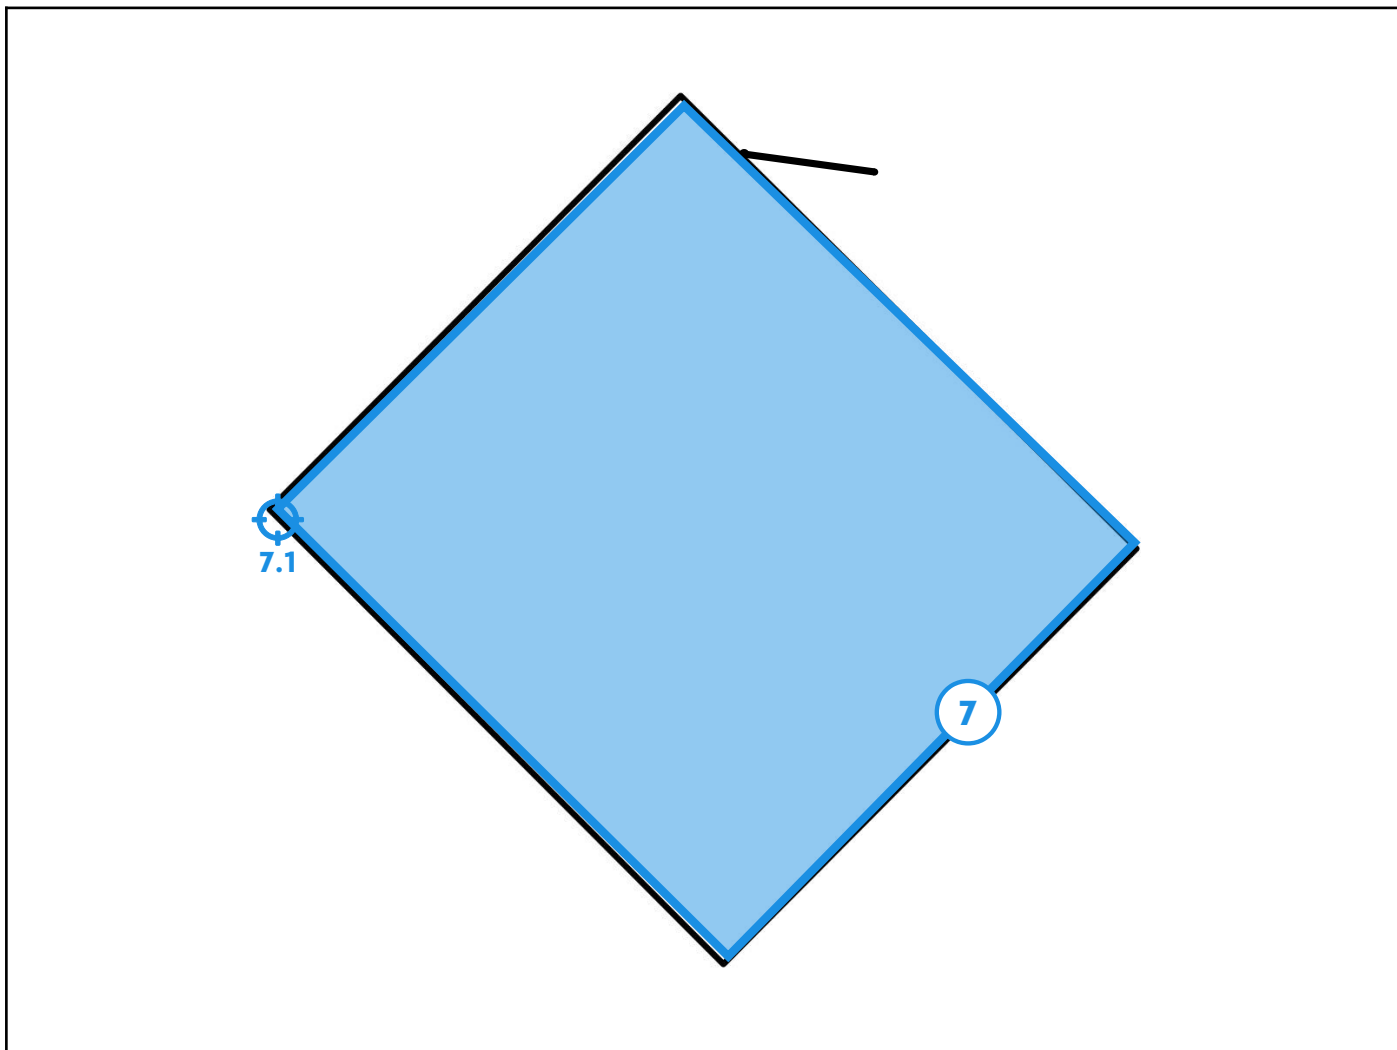
Plan 2.1: tuinhuis

Beschrijving	Type	Actie
7. bitumineuze golfplaten	Geen asbest	-
7.1 Code: ID3	Puntmonster	-
