# Asbestinventarisatetest

H. Don Boscolaan 26, 1700 Dilbeek

Attestnummer : 20250924-000360.000

Uitgegeven op : 24.09.2025

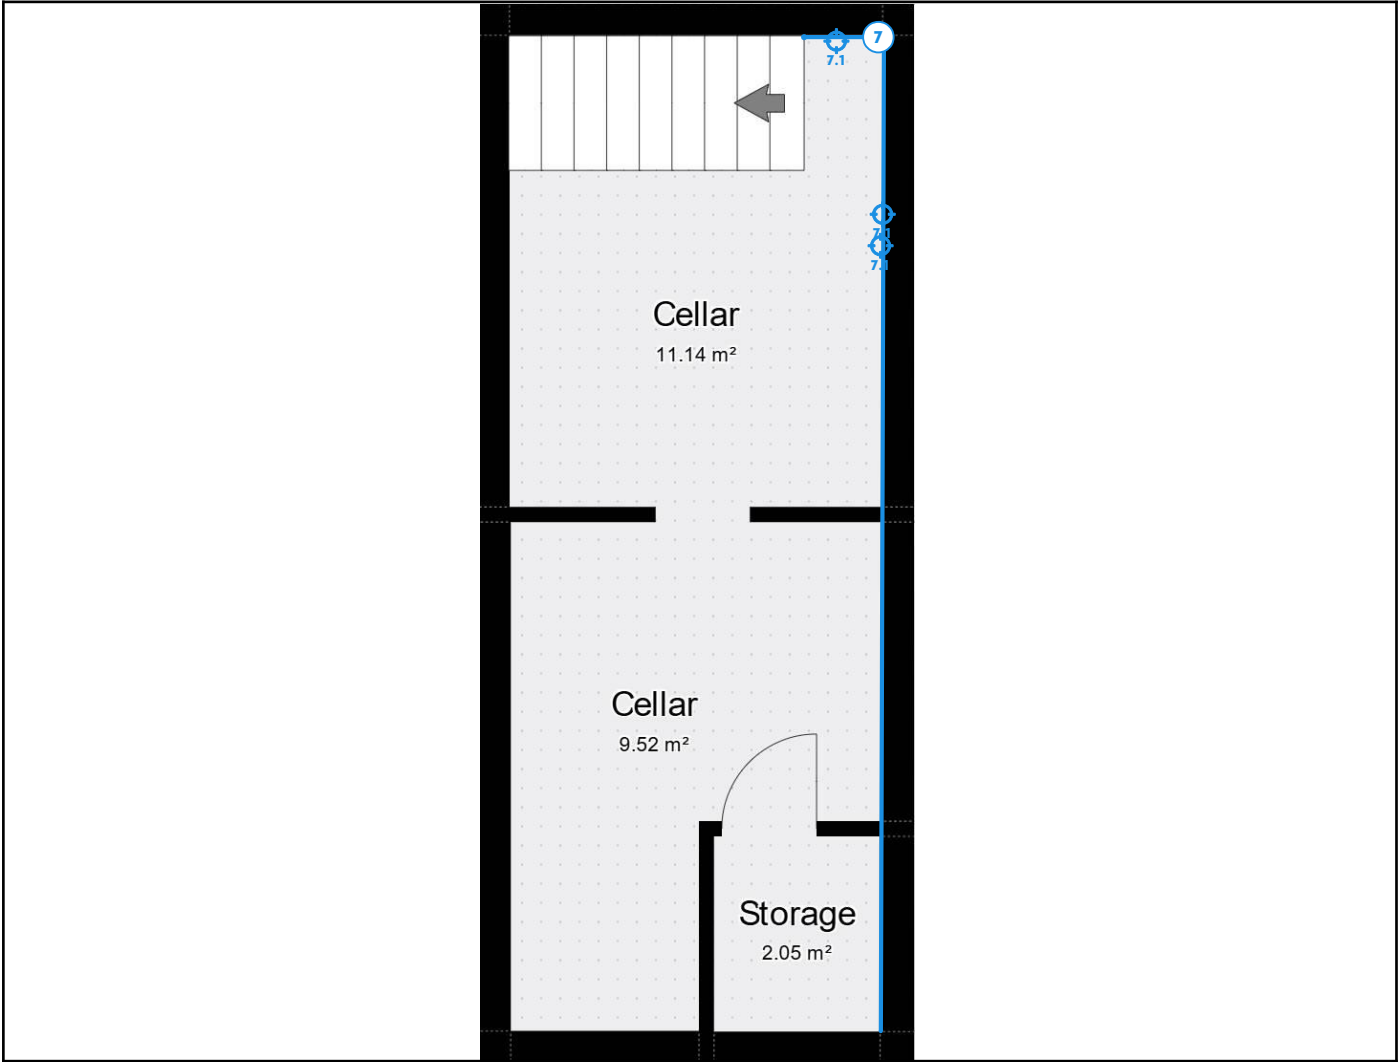
# Plan 1.1: Kelder

| Beschrijving | Type | Actie |
|---|---|---|
| 7.1 Code: S3 - Cementering kelder | Mengmonster | - |

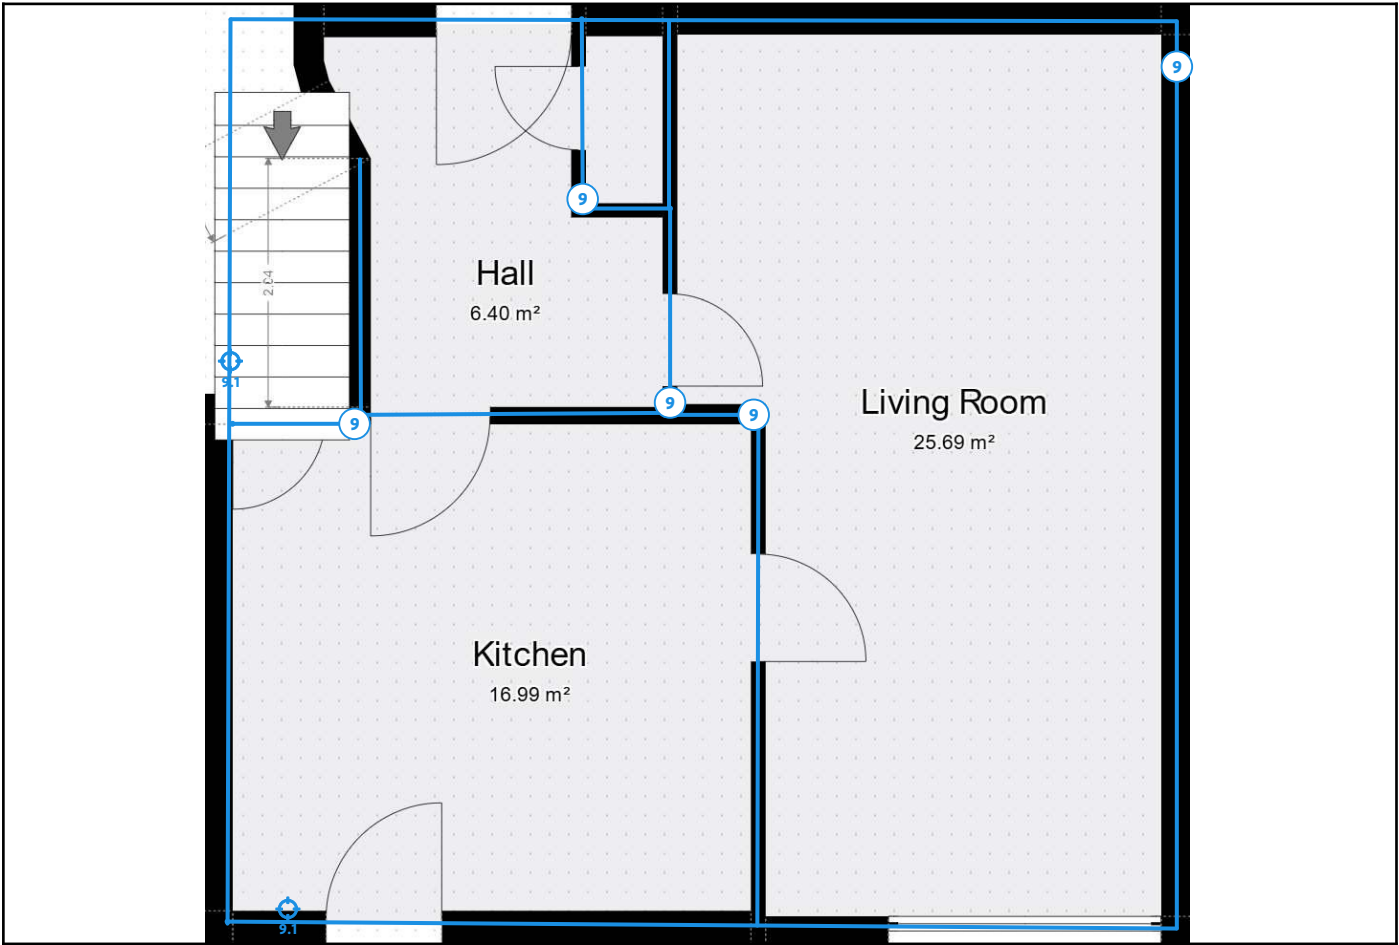
# Plan 1.3: Gelijkvloers

| Beschrijving | Type | Actie |
|---|---|---|
| 9.1 Code: S1 - PW | Mengmonster | - |

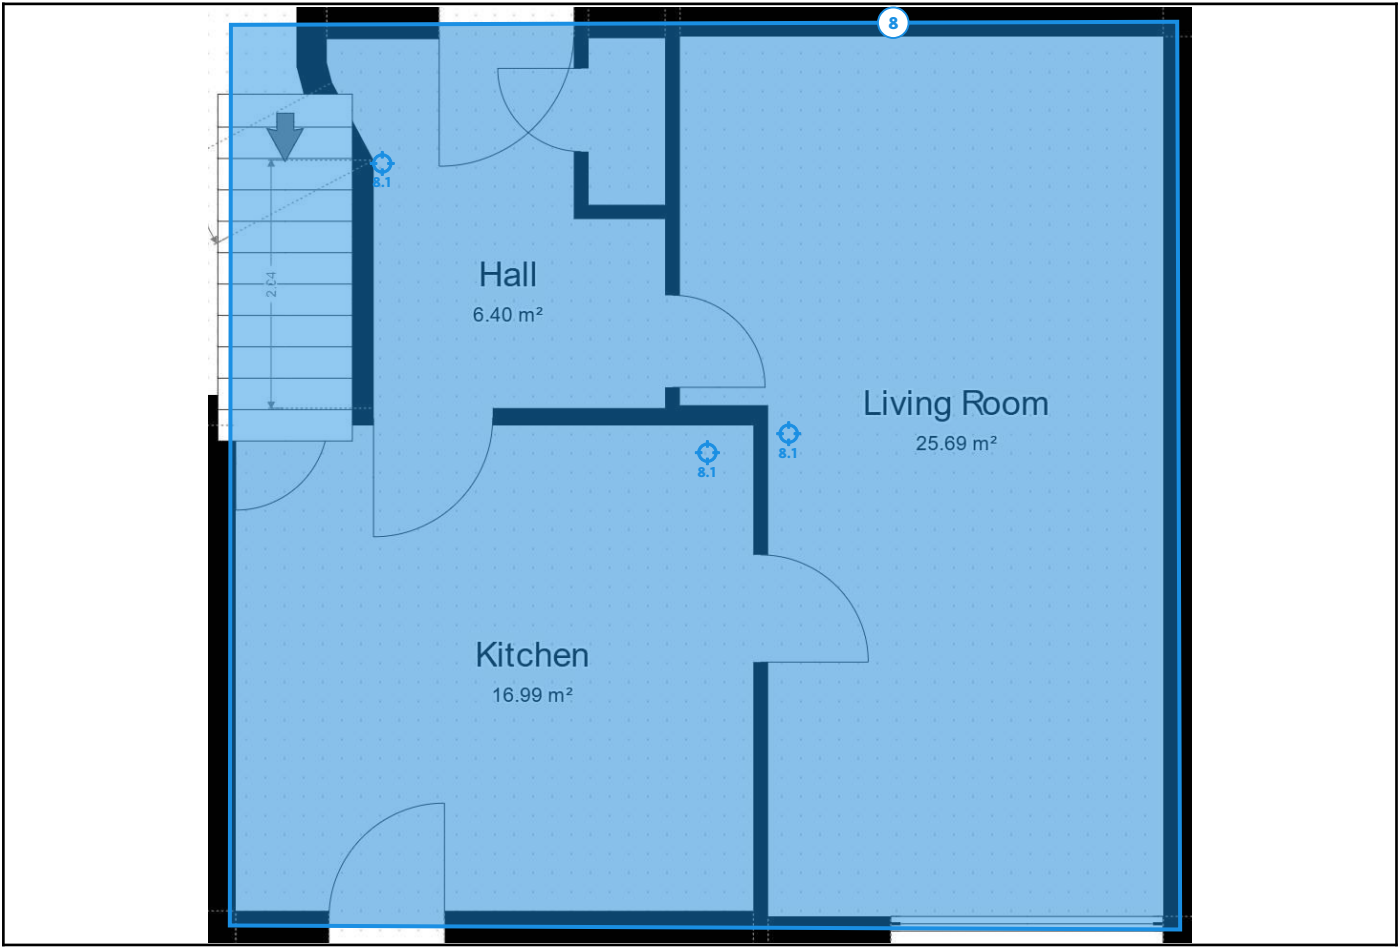
# Plan 1.4: Gelijkvloers

| Beschrijving | Type | Actie |
|---|---|---|
| 8.1 Code: S2 - PP | Mengmonster | - |

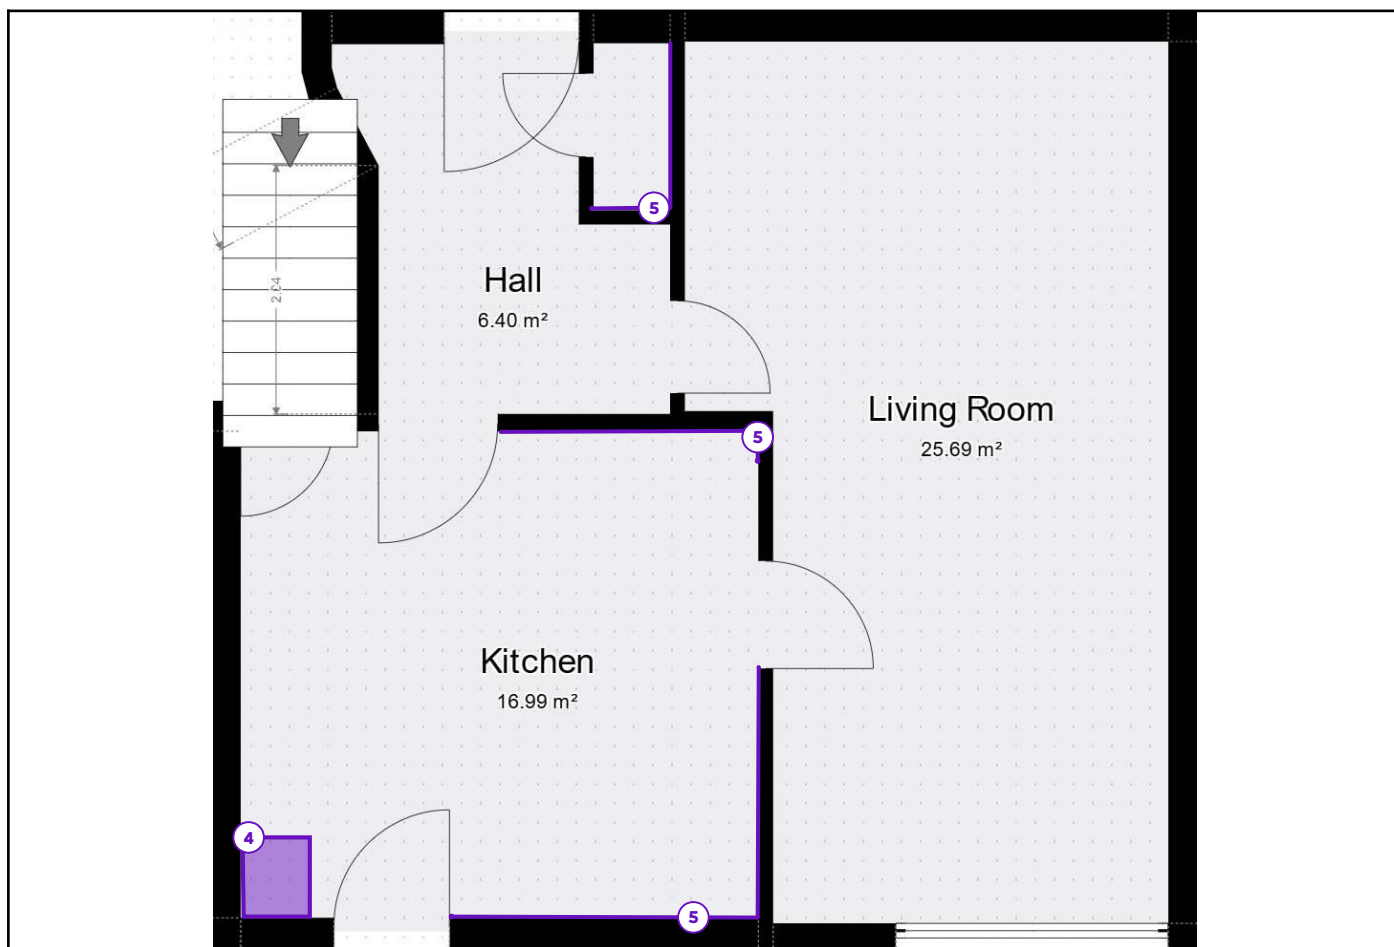
## Plan 1.5: Gelijkvloers

| Beschrijving | Type | Actie |
|---|---|---|
| 5. Lijm achter faiencetegels niet waarneembaar | Advies | - |

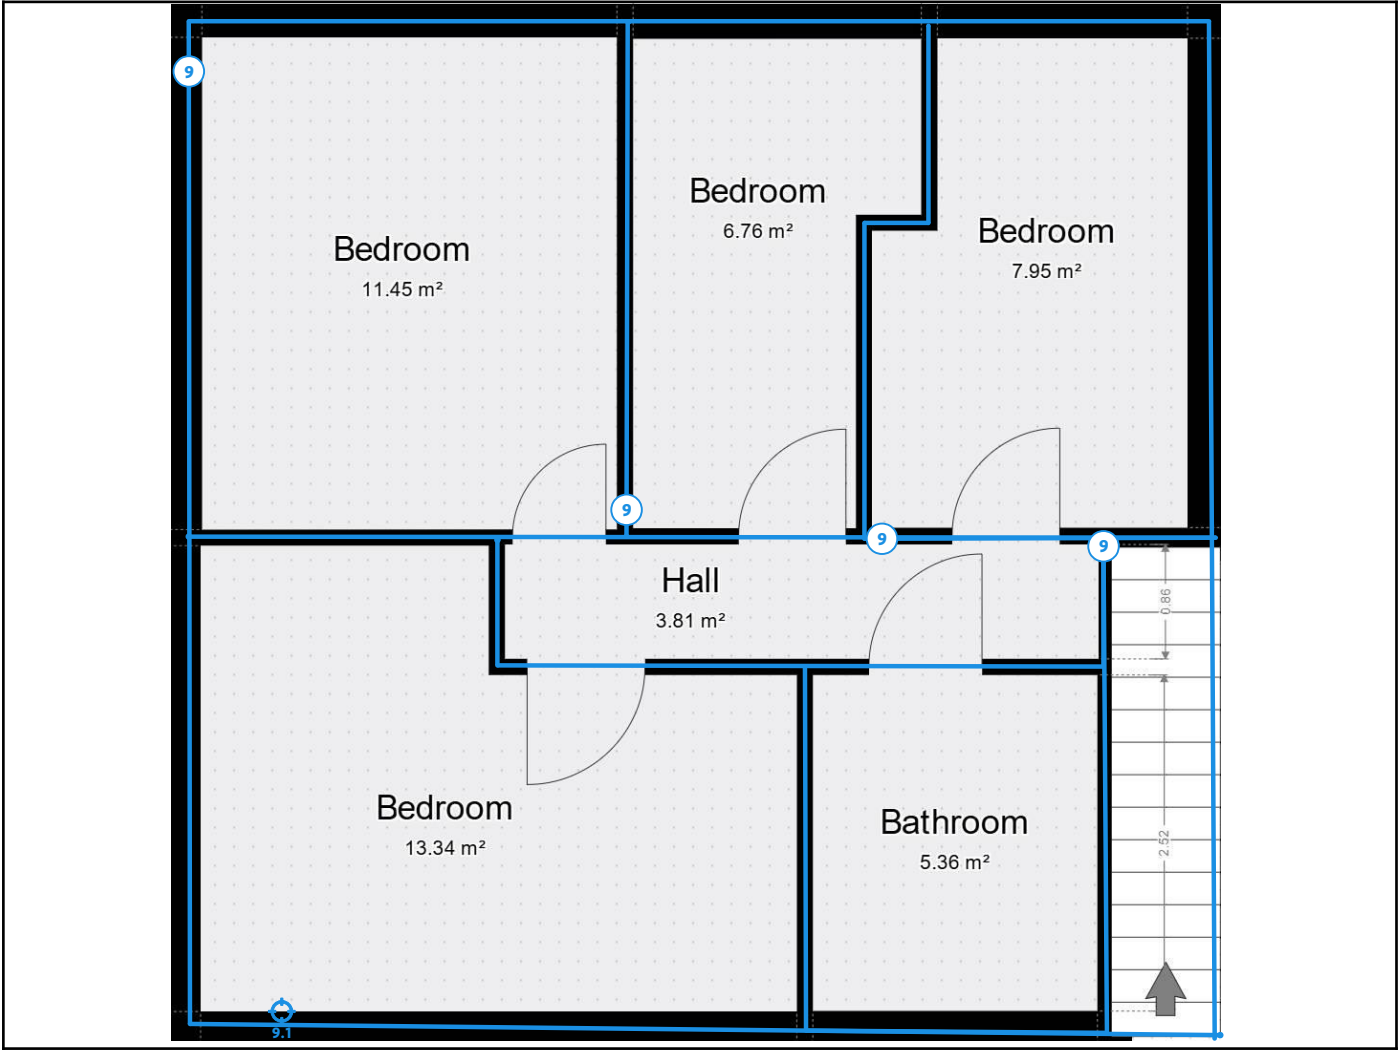
# Plan 1.6: Verdieping 1

| Beschrijving | Type | Actie |
|---|---|---|
| 9.1 Code: S1 - PW | Mengmonster | - |

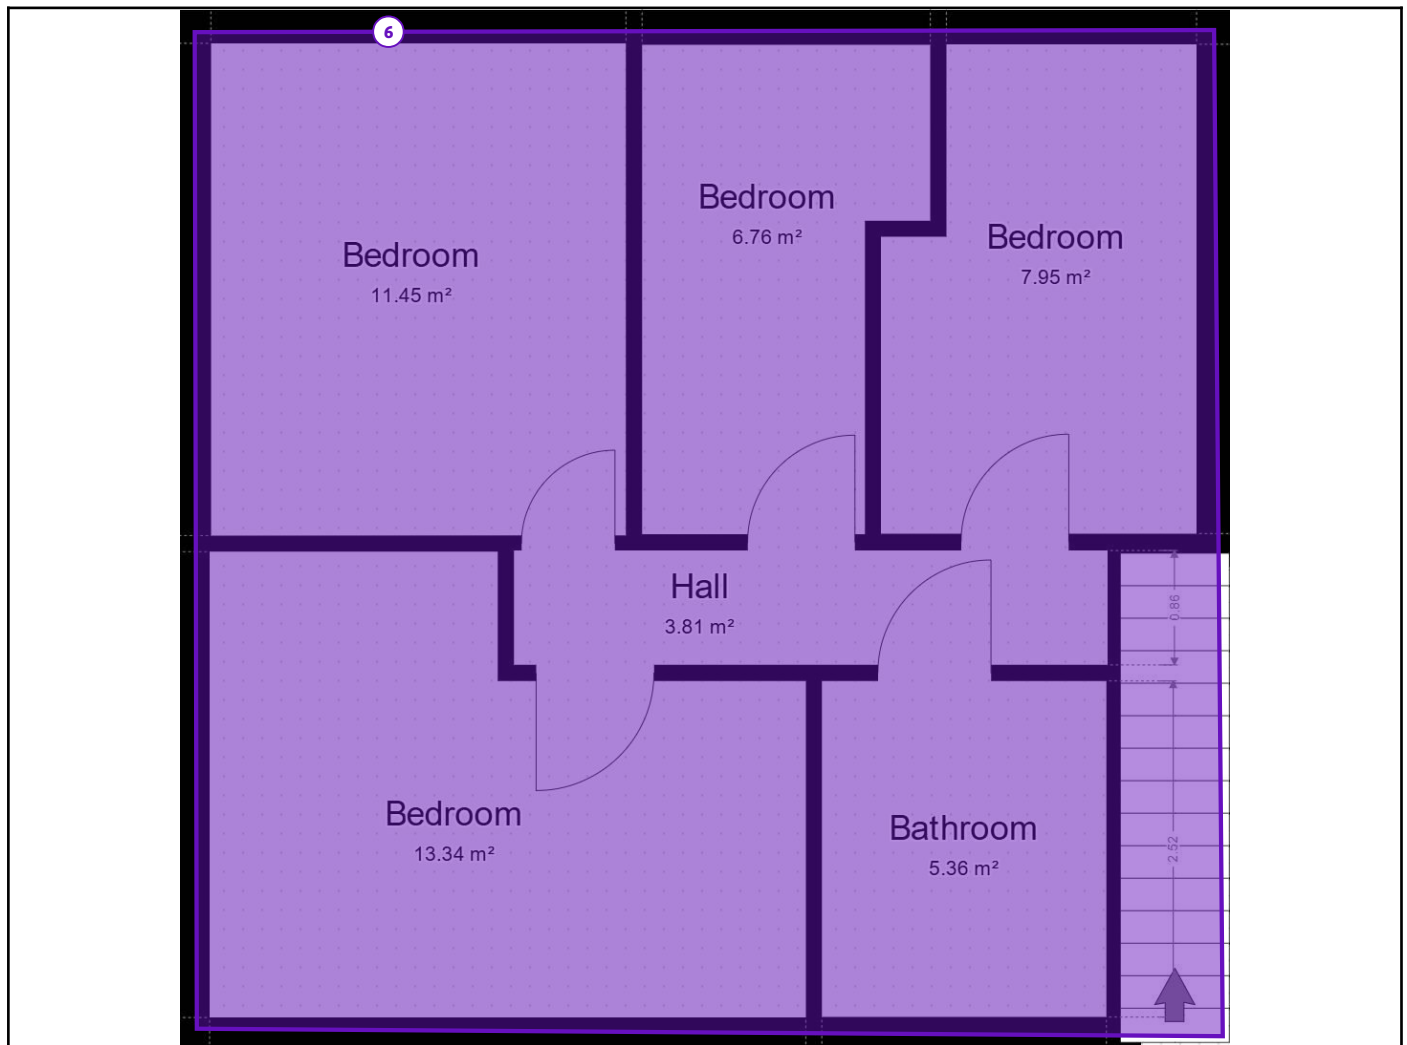
## Plan 1.7: Verdieping 1

| Beschrijving | Type | Actie |
|---|---|---|
| 6. Afwerking plafonds zonder pleisterwerk | Advies | - |

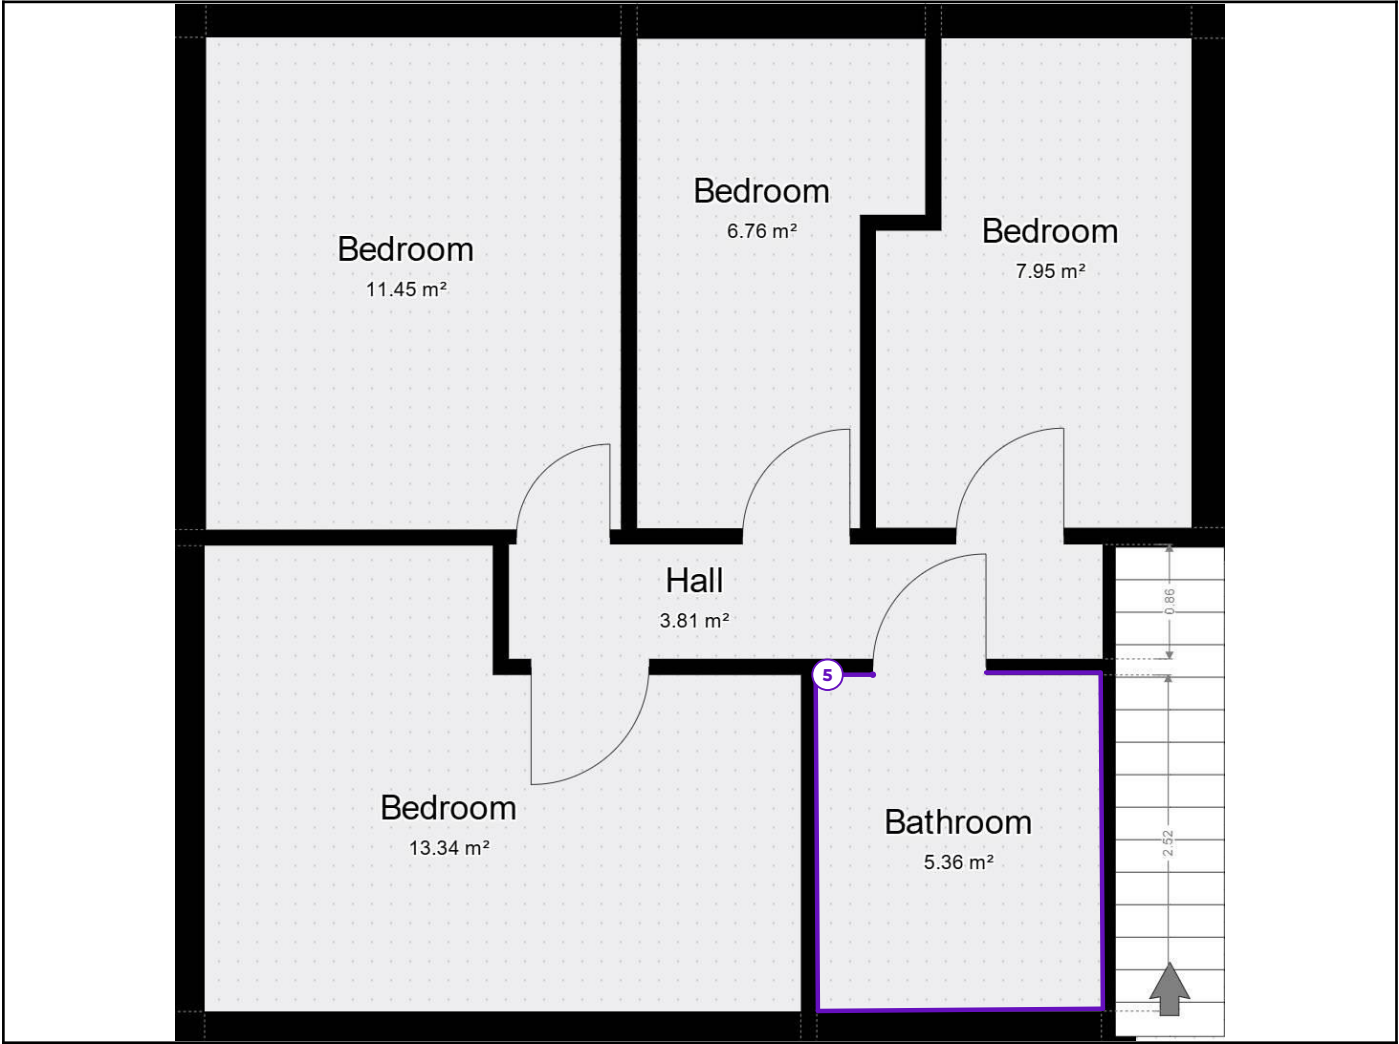
# Plan 1.8: Verdieping 1

| Beschrijving | Type | Actie |
|---|---|---|
| 5. Lijm achter faiencetegels niet waarneembaar | Advies | - |
