# Asbestinventarisatetest

Kouterweg 6, 1700 Dilbeek

Attestnummer : **20250915-000277.000**

Uitgegeven op : **15.09.2025**

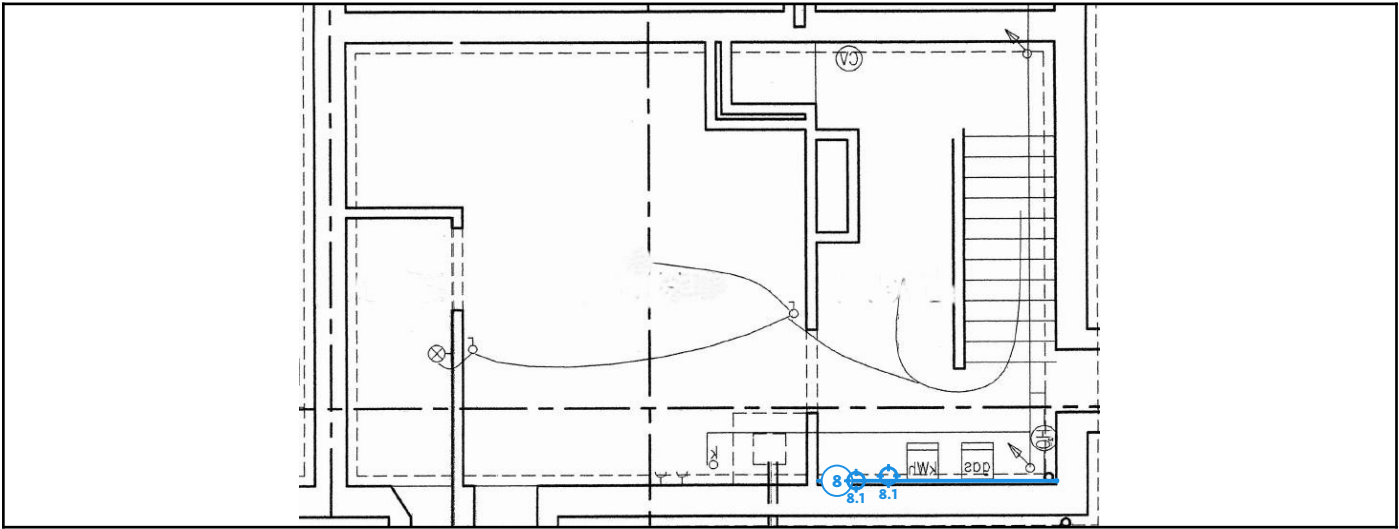
# Plan 1.1: Verdieping -1

| Beschrijving | Type | Actie |
|---|---|---|
| 8.1 Code: S4 - Cementering kelder | Mengmonster | - |

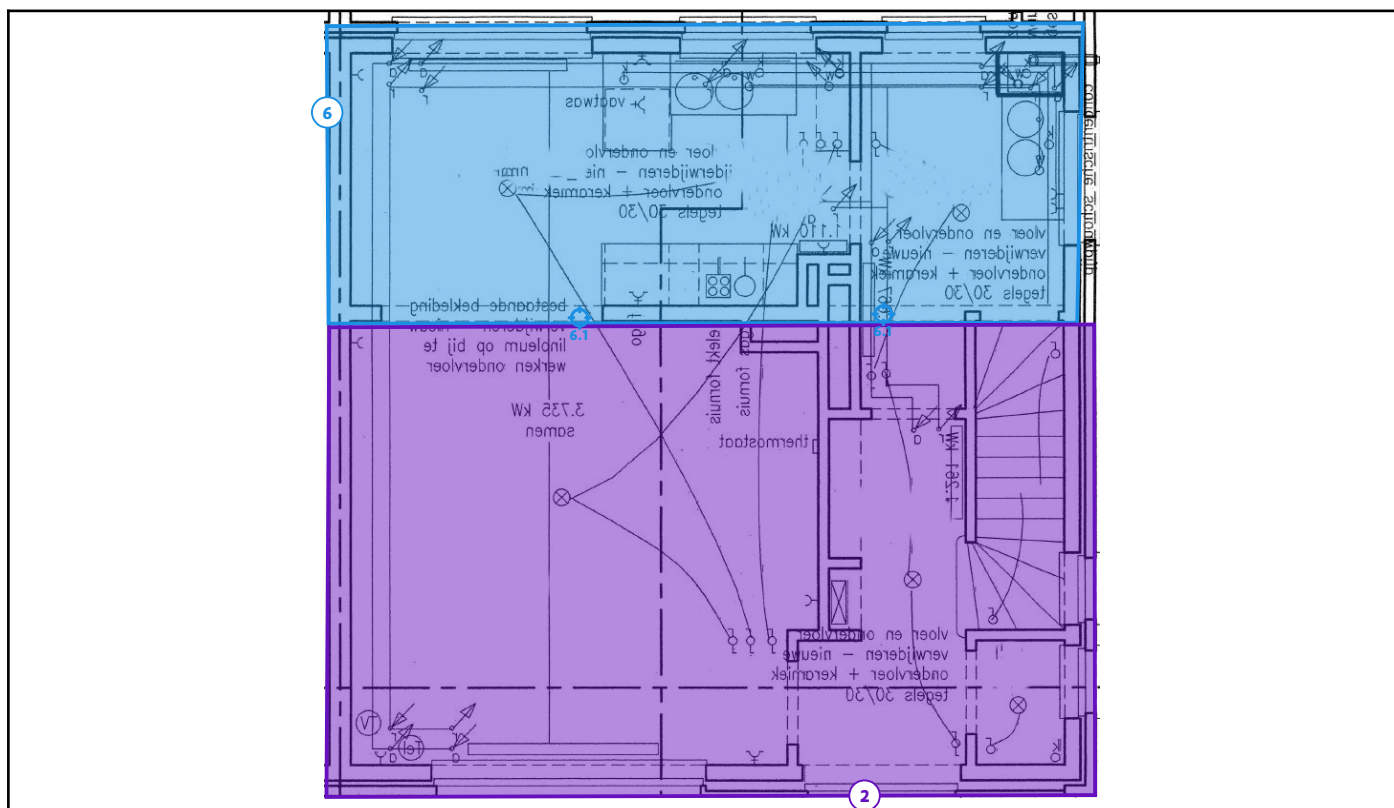
## Plan 1.3: Verdieping 0

| Beschrijving | Type | Actie |
|---|---|---|
| 6.1 Code: S2 - PP | Mengmonster | - |

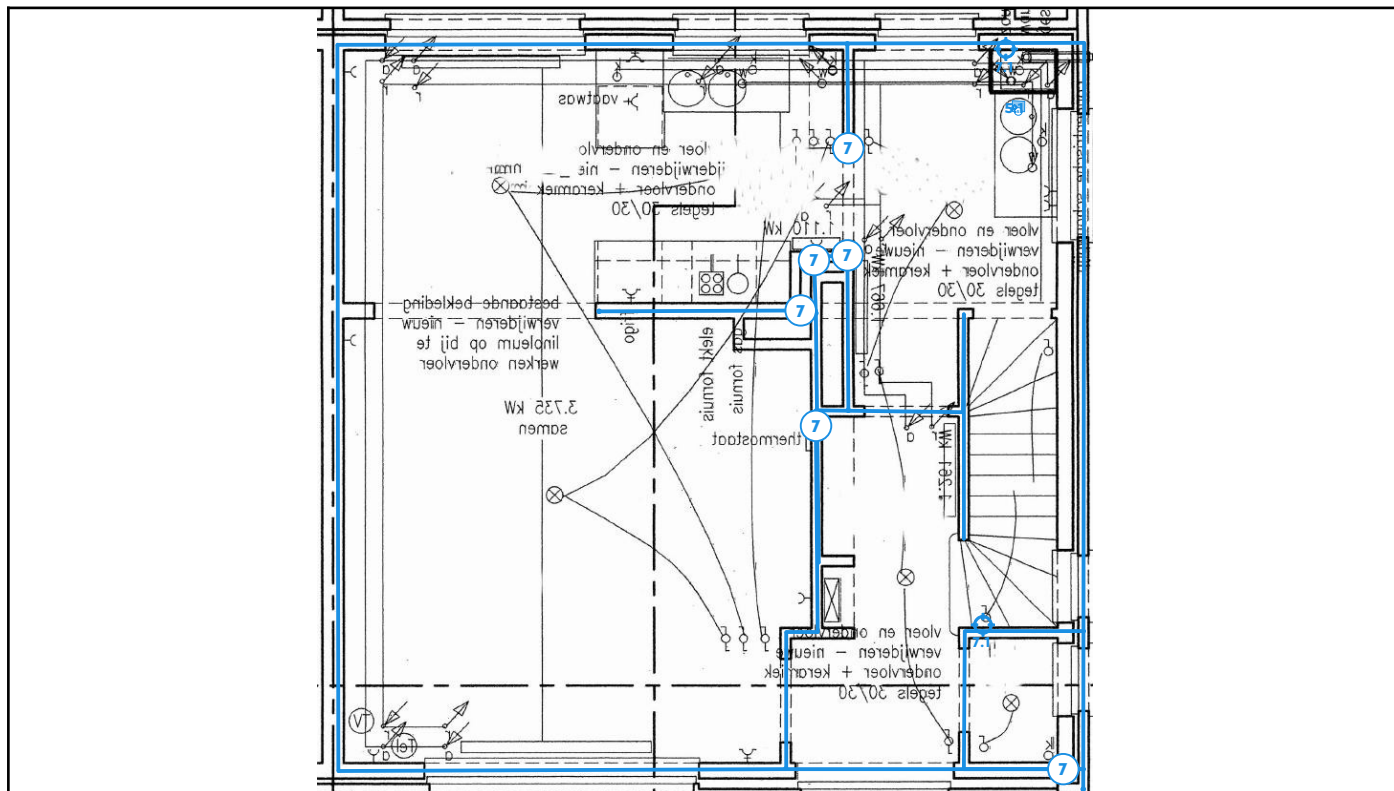
## Plan 1.4: Verdieping 0

| Beschrijving | Type | Actie |
|---|---|---|
| 7.1 Code: S1 - PW | Mengmonster | - |

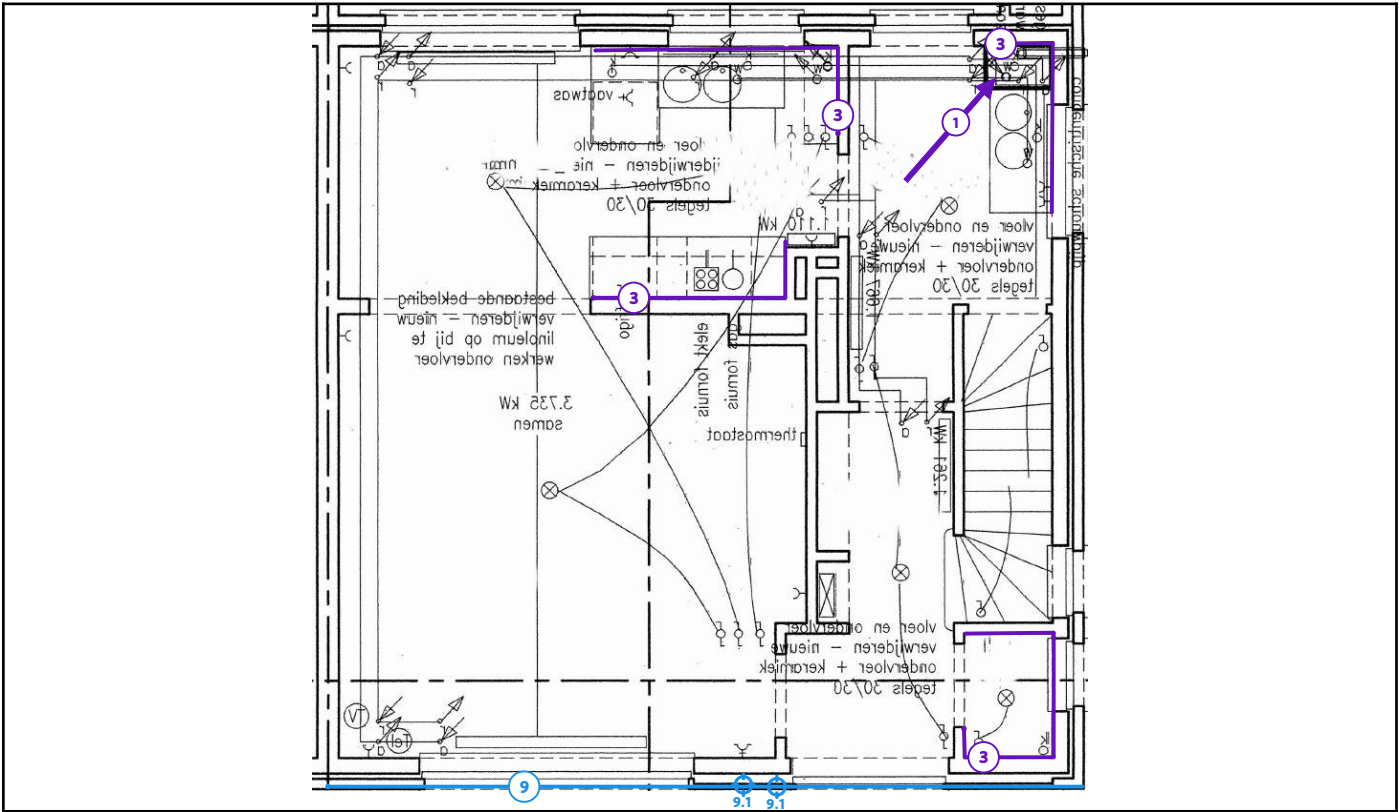
# Plan 1.5: Verdieping 0

| Beschrijving | Type | Actie |
|---|---|---|
| 9.1 Code: S3 - Cementering voorgevel | Mengmonster | - |

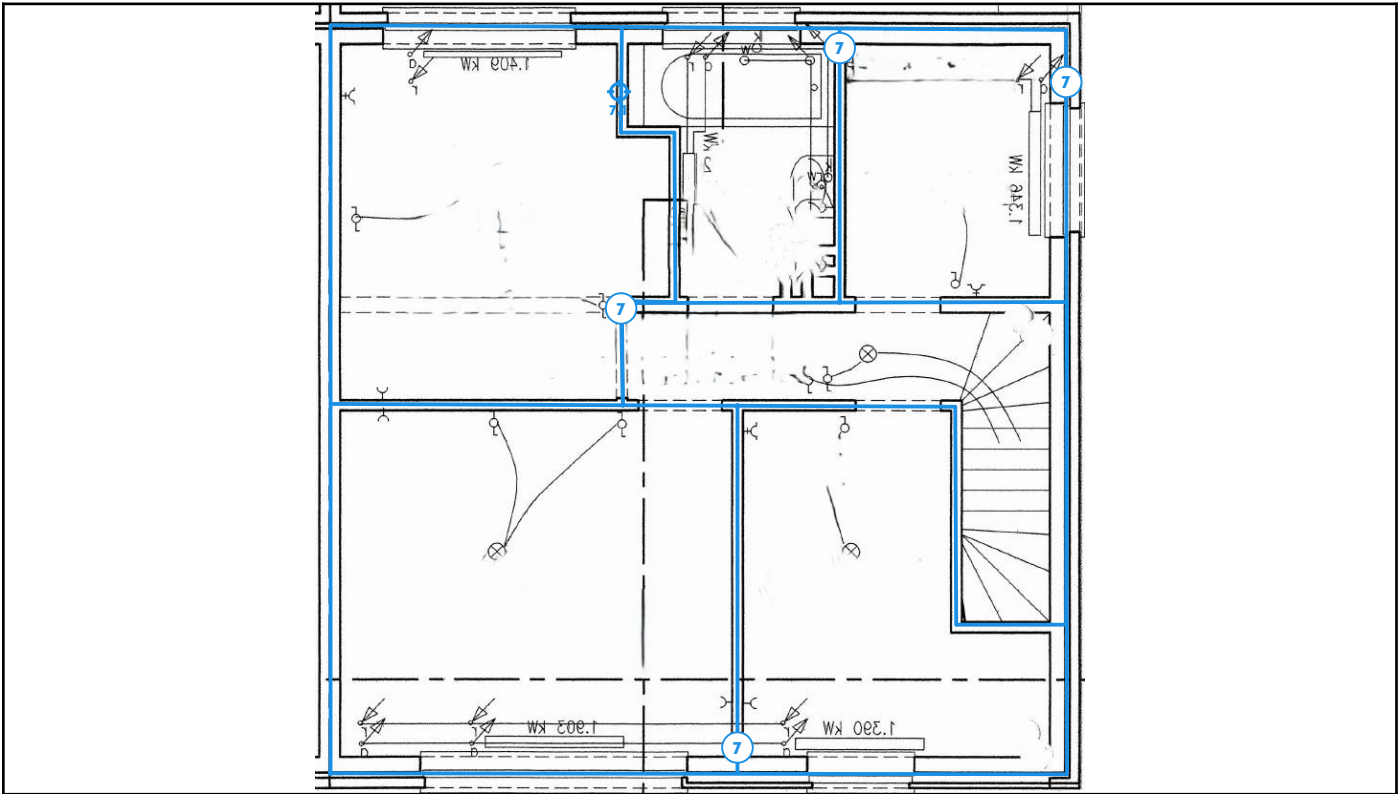
# Plan 1.6: Verdieping 1

| Beschrijving | Type | Actie |
|---|---|---|
| 7.1 Code: S1 - PW | Mengmonster | - |

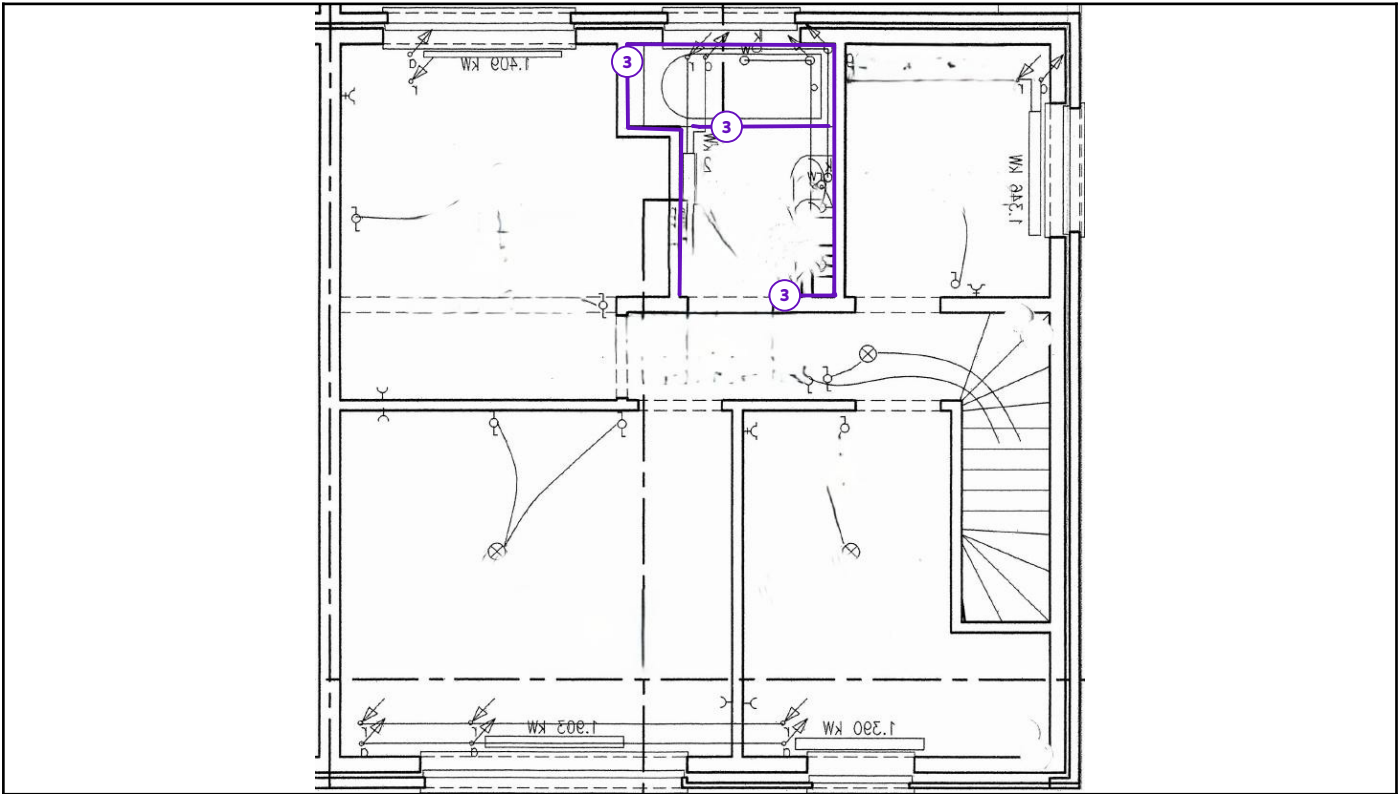
# Plan 1.7: Verdieping 1

| Beschrijving | Type | Actie |
|---|---|---|
| 3. Lijm achter faiencetegels niet waarneembaar | Advies | - |
