# Asbestinventarisatattest

Hortensialaan 26, 1740 Ternat

Attestnummer : 20250924-000439.000

Uitgegeven op : 24.09.2025

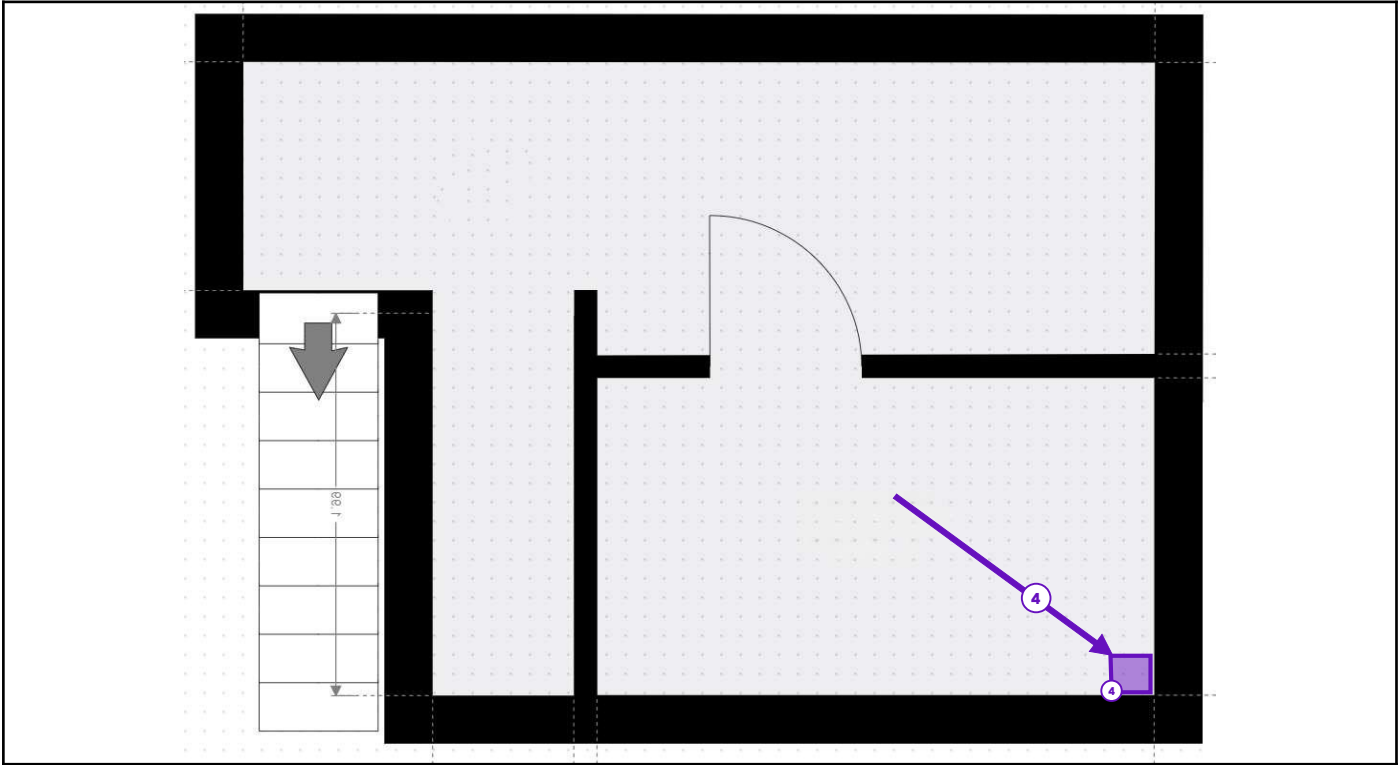
# Plan 1.1: Verdieping -1

| Beschrijving | Type | Actie |
|---|---|---|
| 4. CV-ketel niet asbestverdacht | Advies | - |

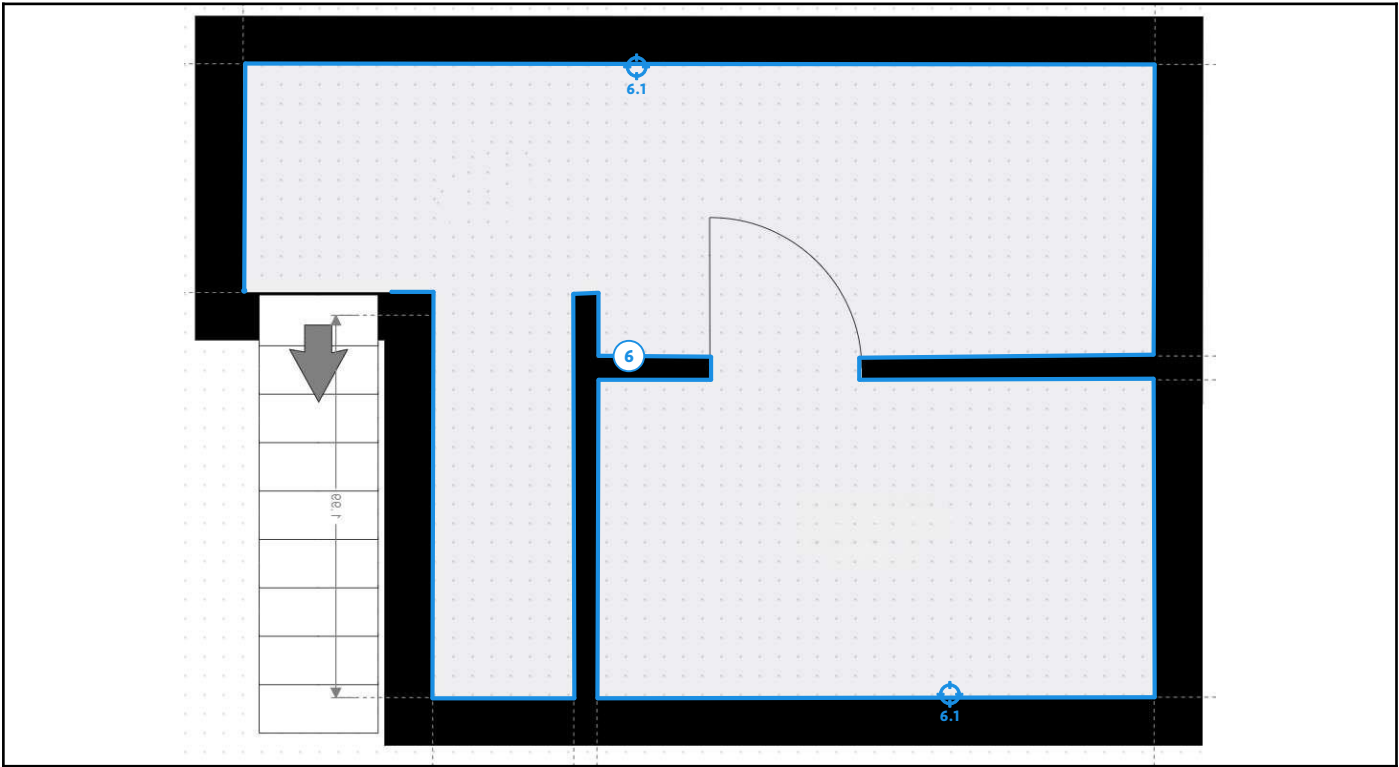
# Plan 1.2: Verdieping -1

| Beschrijving | Type | Actie |
|---|---|---|
| 6.1 Code: S2 - Cementering kelder | Mengmonster | - |

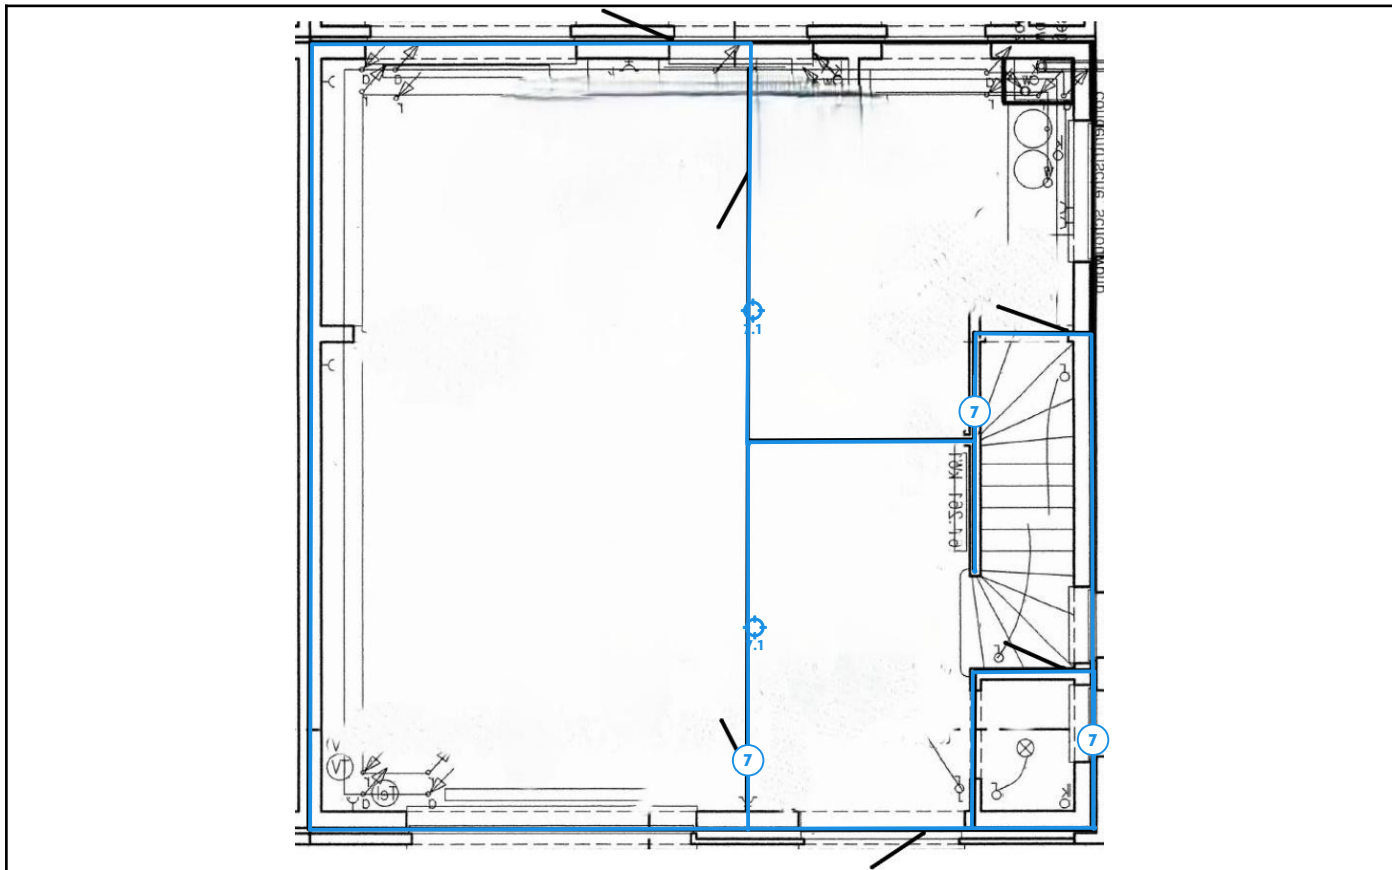
## Plan 1.3: Verdieping 0

| Beschrijving | Type | Actie |
|---|---|---|
| 7.1 Code: S1 - PW | Mengmonster | - |

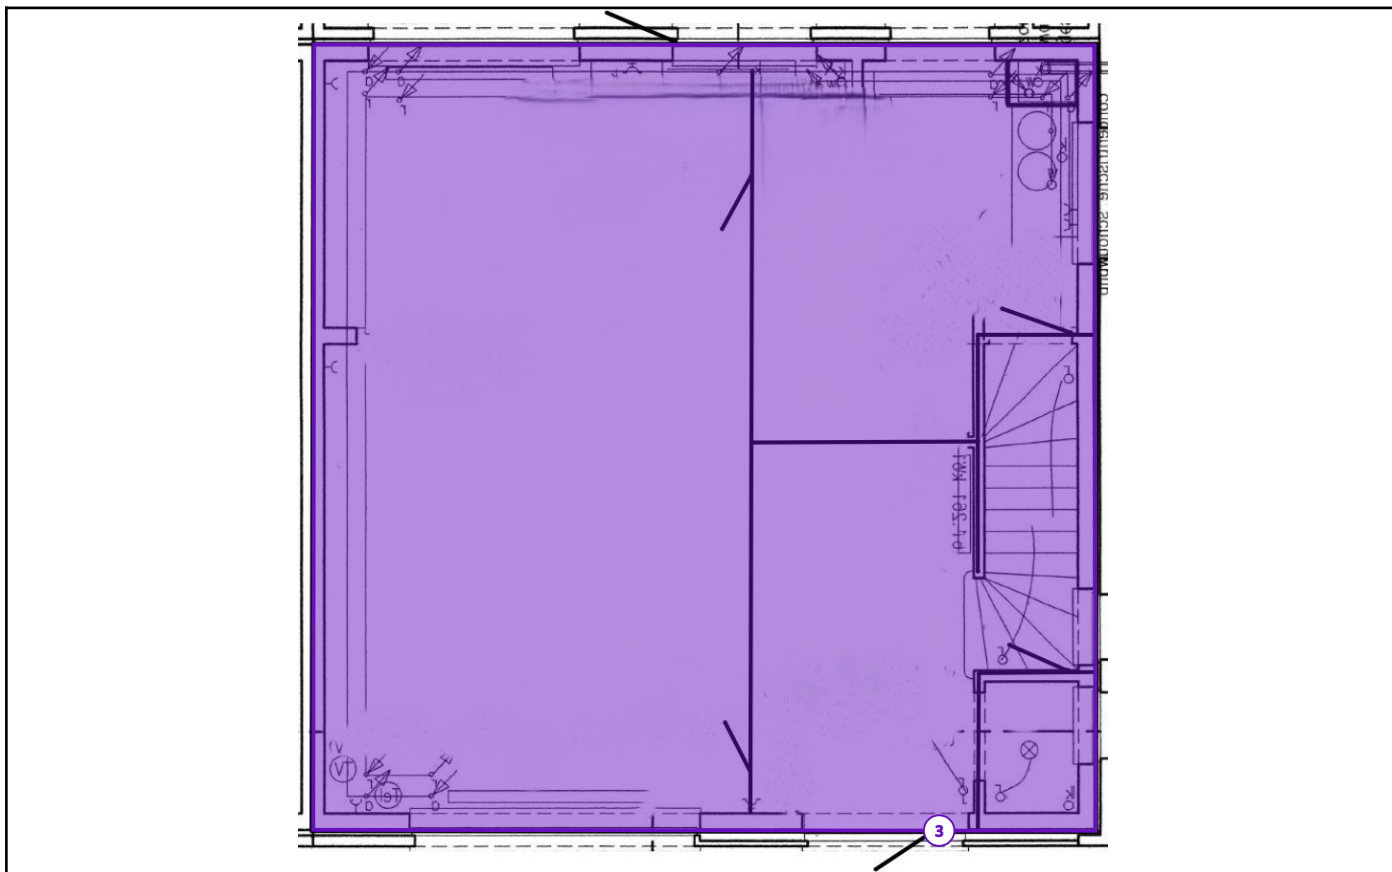
## Plan 1.4: Verdieping 0

| Beschrijving | Type | Actie |
|---|---|---|
| 3. Afwerking plafonds zonder pleisterwerk | Advies | - |

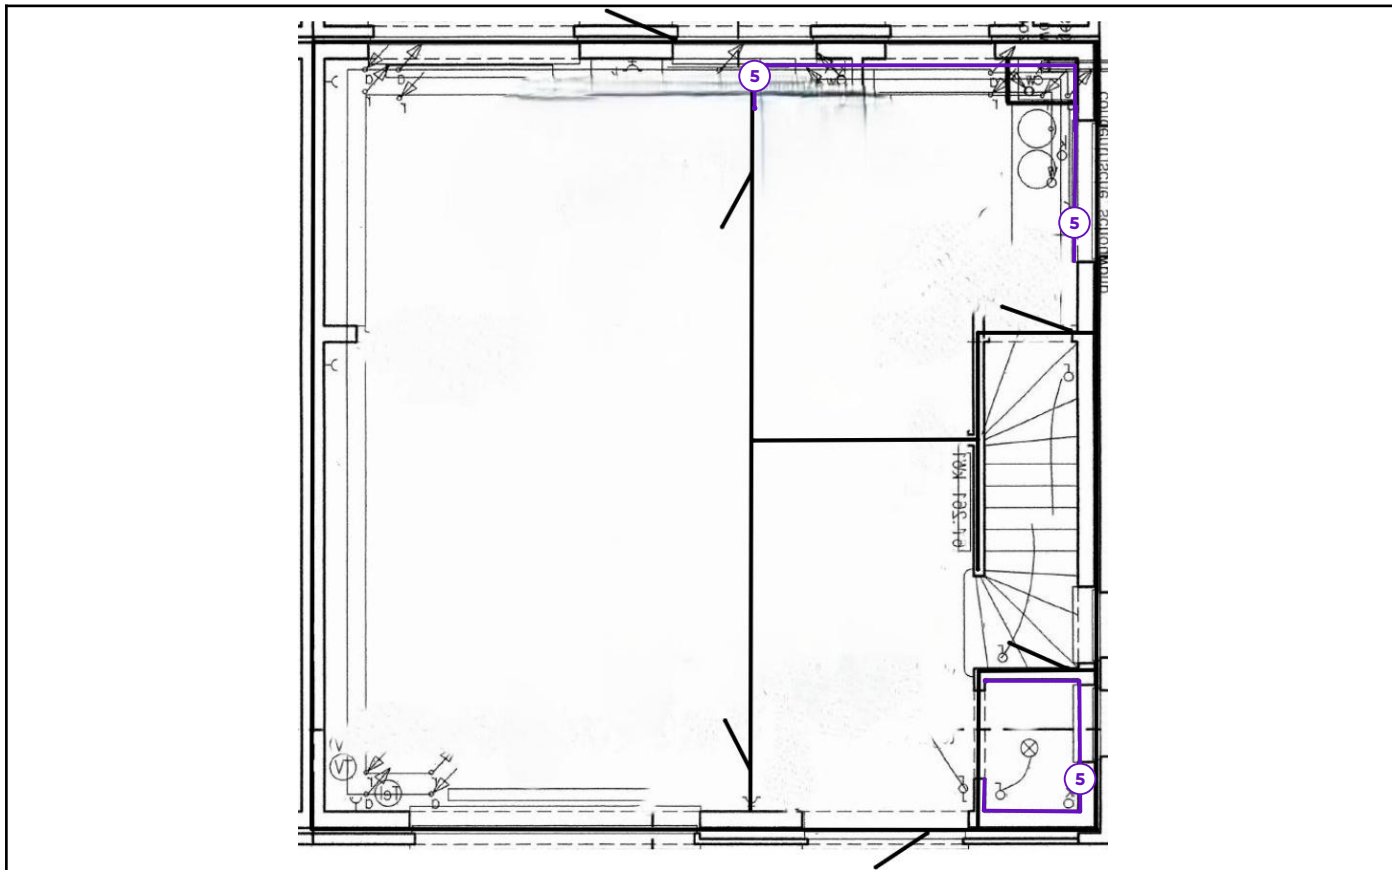
## Plan 1.5: Verdieping 0

| Beschrijving | Type | Actie |
|---|---|---|
| 5. Lijm achter faiencetegels niet waarneembaar | Advies | - |

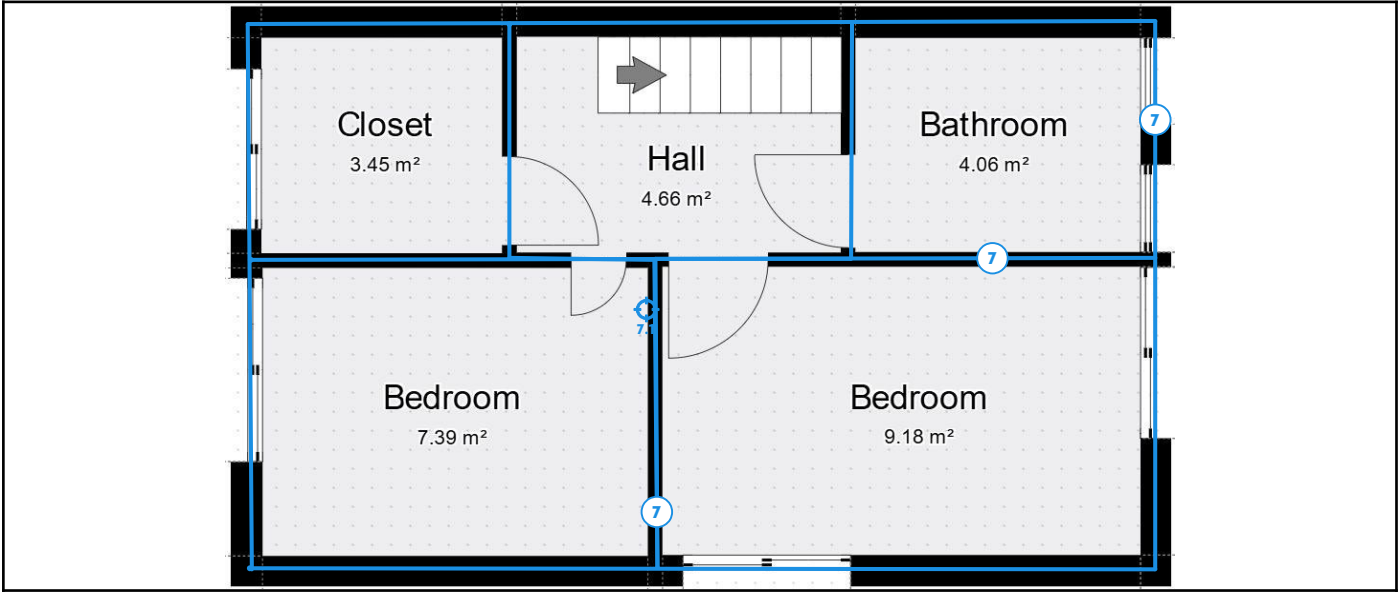
# Plan 1.6: Verdieping 1

| Beschrijving | Type | Actie |
|---|---|---|
| 7.1 Code: S1 - PW | Mengmonster | - |

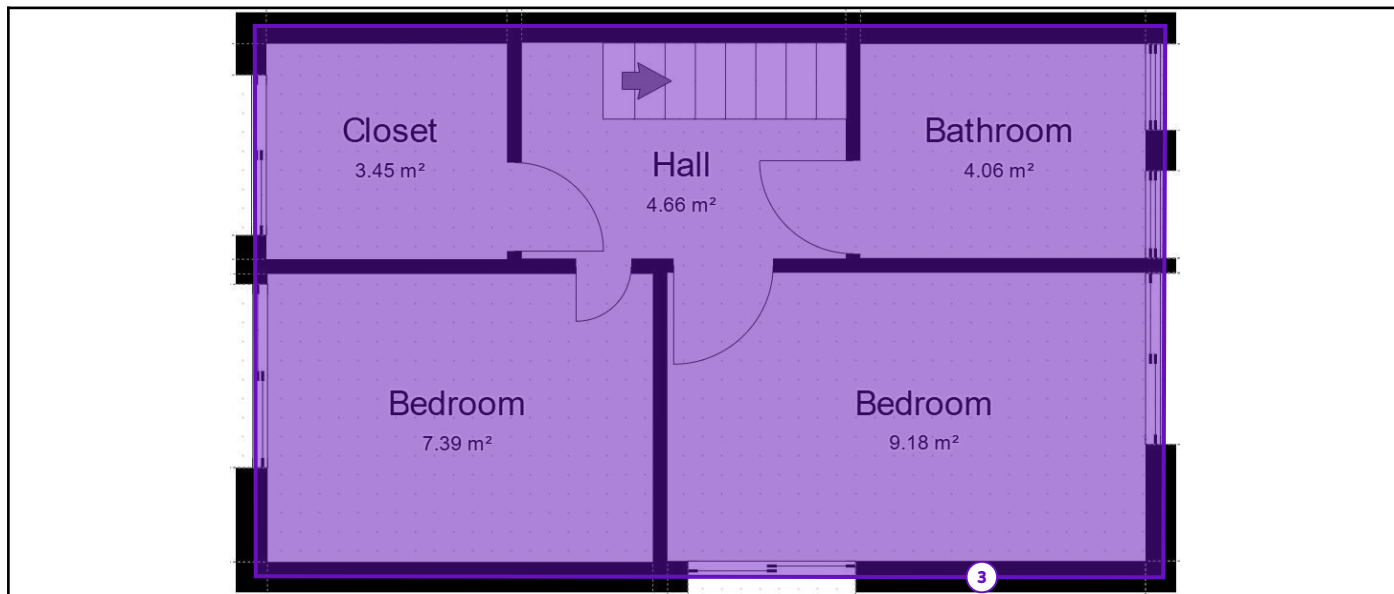
## Plan 1.7: Verdieping 1

| Beschrijving | Type | Actie |
|---|---|---|
| 3. Afwerking plafonds zonder pleisterwerk | Advies | - |

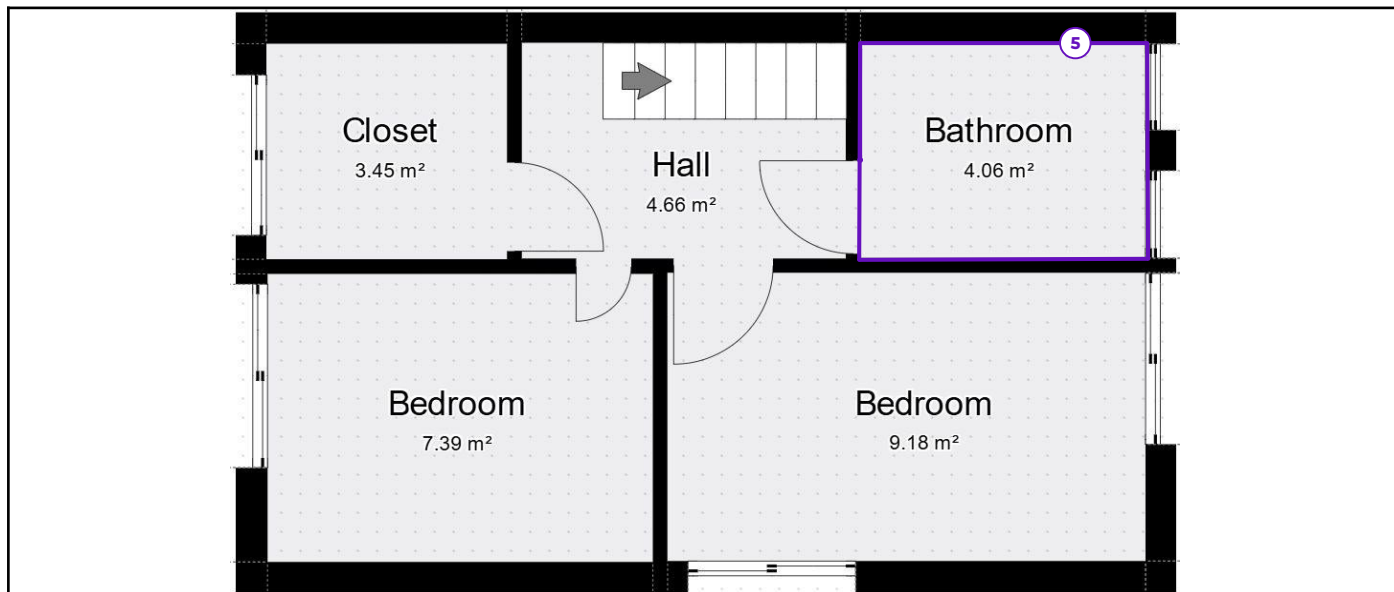
## Plan 1.8: Verdieping 1

| Beschrijving | Type | Actie |
|---|---|---|
| 8.1 Code: S5 - Roofing | Puntmonster | - |
