Asbestinventarisatetest

Piercostraat 48, 3401 Landen

Attestnummer : 20241004-000254.000

Uitgegeven op : 04.10.2024

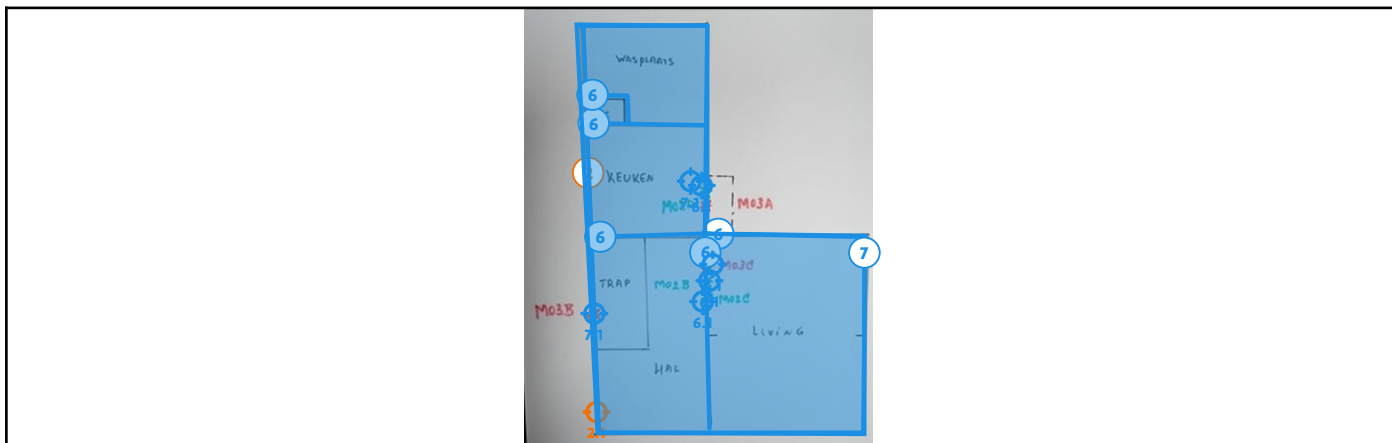
Plan 1.2: Gelijkvloers

Beschrijving	Type	Actie
2. Leien linker zijgevel	Asbestmateriaal	Verwijderen
2.1 Code: MO1	Puntmonster	-
6. Wandpleister gelijkvloers	Geen asbest	-
6.1 Code: MO2	Mengmonster	-
7. Plafondpleister gelijkvloers	Geen asbest	-
7.1 Code: MO3	Mengmonster	-

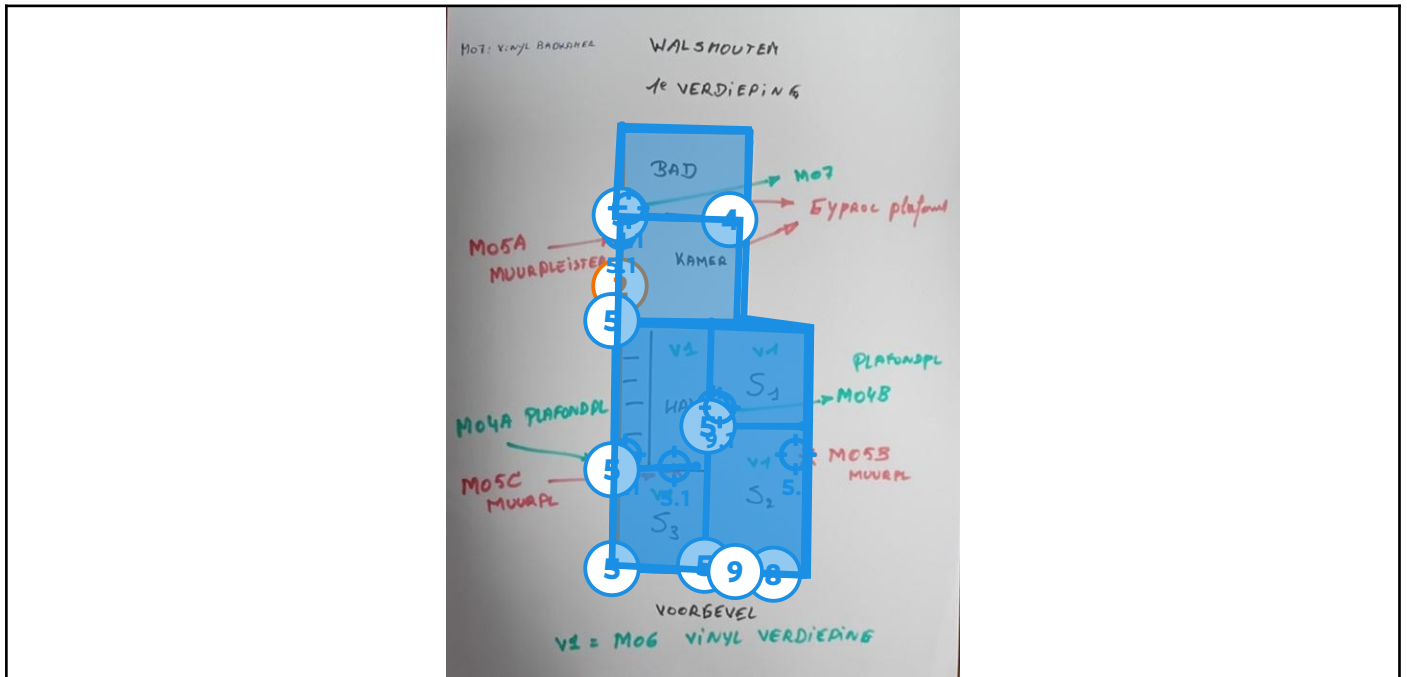
Plan 1.3: 1e verdieping

Beschrijving	Type	Actie
2. Leien linker zijgevel	Asbestmateriaal	Verwijderen
4. Vinylvloer badkamer	Geen asbest	-
4.1 Code: MO7	Puntmonster	-
5. Wandpleister verdieping	Geen asbest	-
5.1 Code: MO5	Mengmonster	-
8. Plafondpleister verdieping	Geen asbest	-
8.1 Code: MO4	Mengmonster	-
9. Vinylvloer 1e verdieping	Geen asbest	-
9.1 Code: MO6	Puntmonster	-

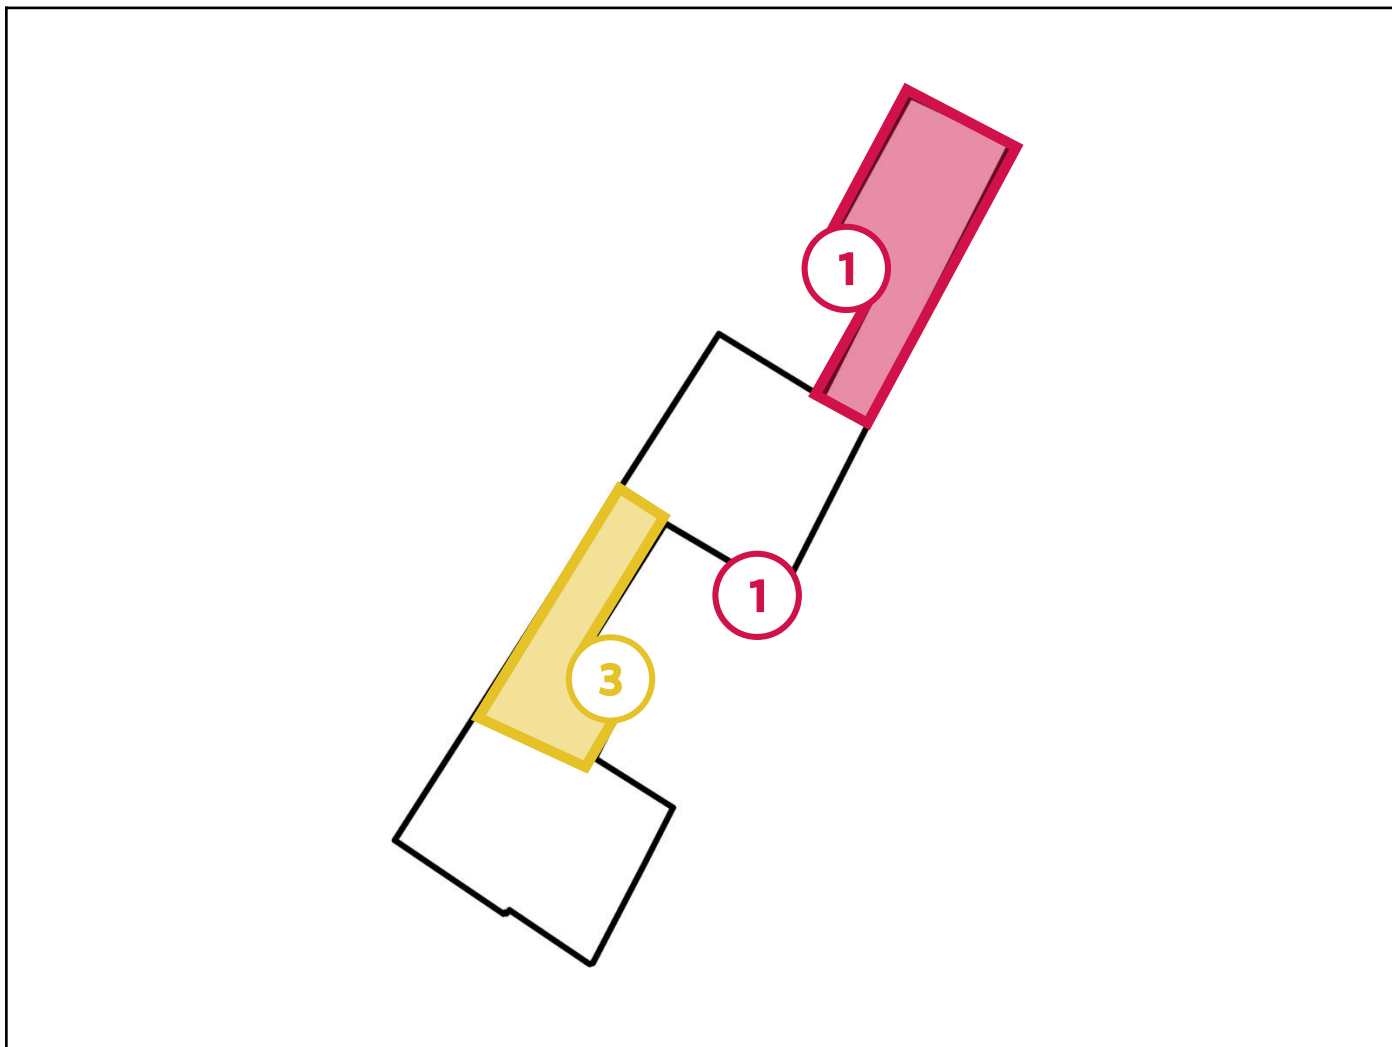
Plan 1.5: Dakenplan

Beschrijving	Type	Actie
1. Golfplaten op stallingen	Asbestmateriaal	Dringend verwijderen
3. Roofing achterbouw woning	Asbestmateriaal	Zorgvuldig beheren
