Asbestinventarisatetest

Landenstraat 18, 3890 Gingelom

Attestnummer : 20240714-000063.000

Niet-asbestveilig

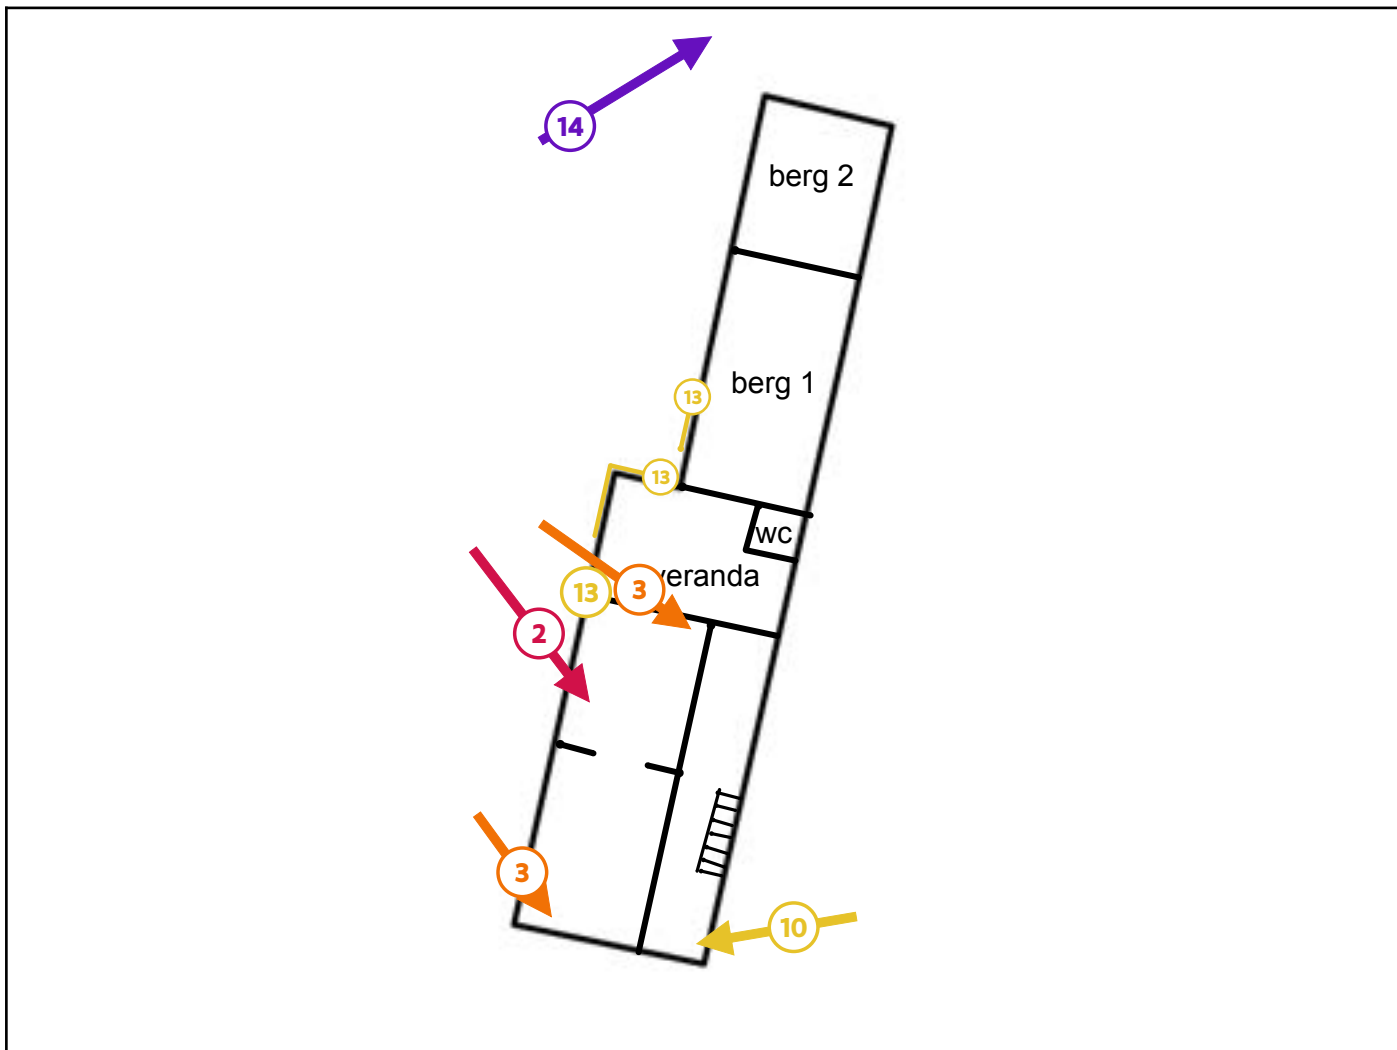
Plan 1.1: gelijkvloers

Beschrijving	Type	Actie
2. asbestverdachte koord in kachel	Asbestmateriaal	Dringend verwijderen
3. bakelieten radiatorknop	Asbestmateriaal	Verwijderen
10. bakelieten electriciteitsmeter	Asbestmateriaal	Zorgvuldig beheren
13. venstertablet cement	Asbestmateriaal	Zorgvuldig beheren
14. overwoekerende vegetatie	Beperking	-

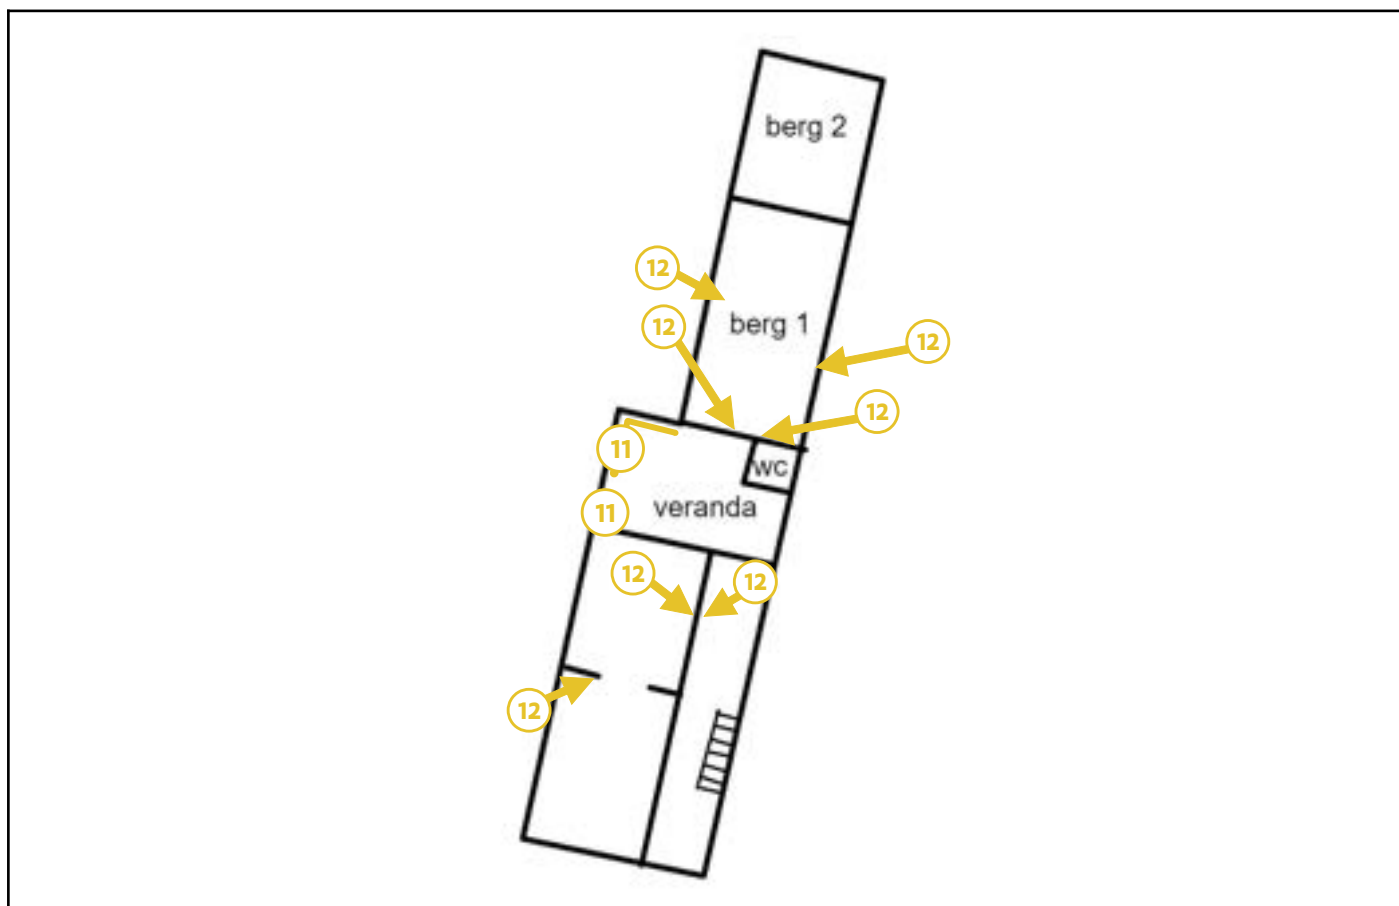
Plan 1.2: gelijkvloers

Beschrijving	Type	Actie
11. venstertablet massal	Asbestmateriaal	Zorgvuldig beheren
12. bakelieten stopcontacten/schakelaars (wit + zwart)	Asbestmateriaal	Zorgvuldig beheren

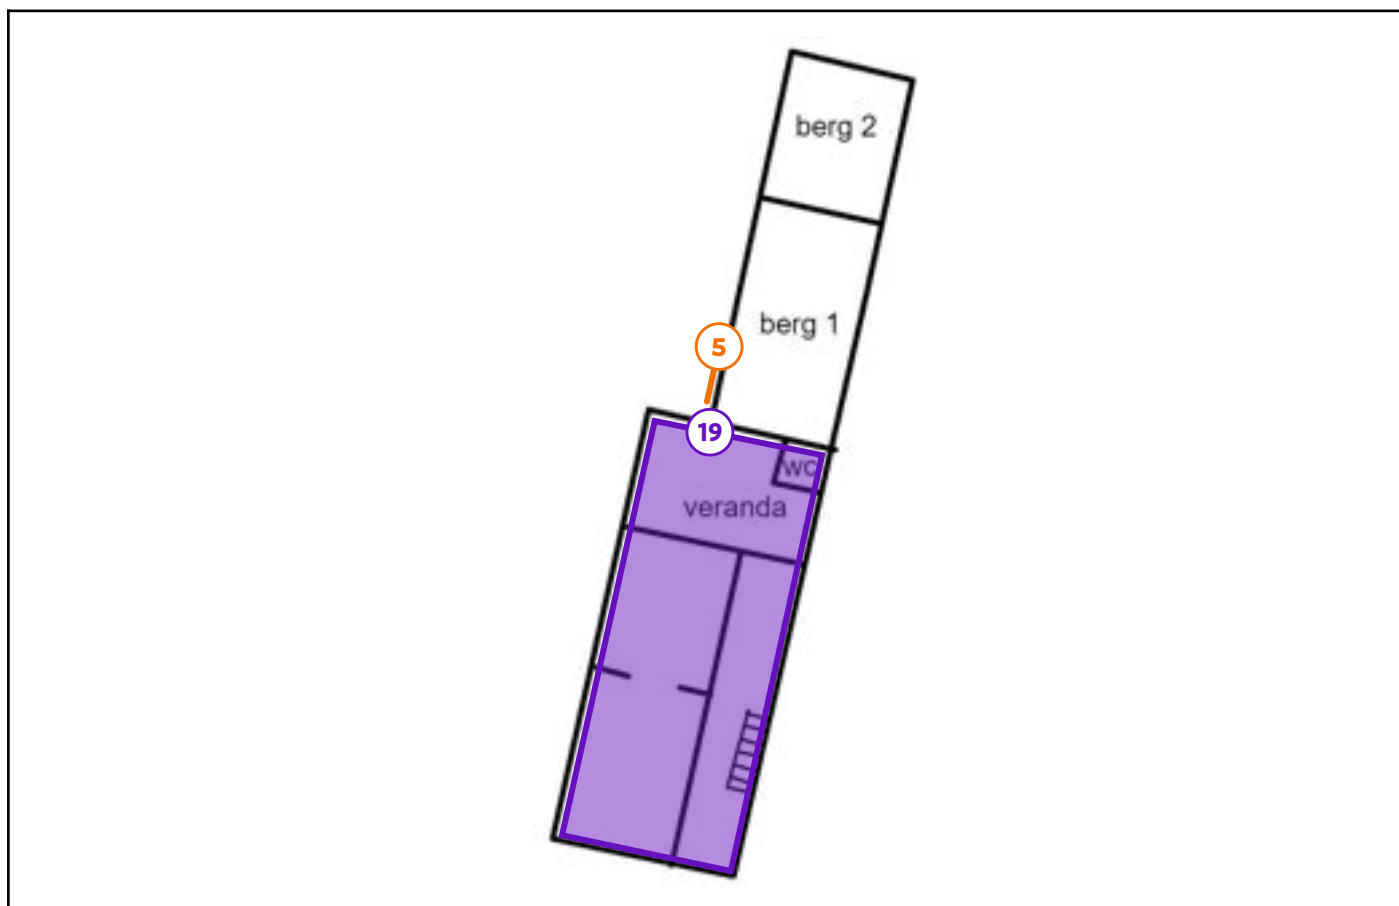
Plan 1.3: gelijkvloers

Beschrijving	Type	Actie
5. mastiek glas-hout buitenramen	Asbestmateriaal	Verwijderen
19. houten plafonds	Advies	-

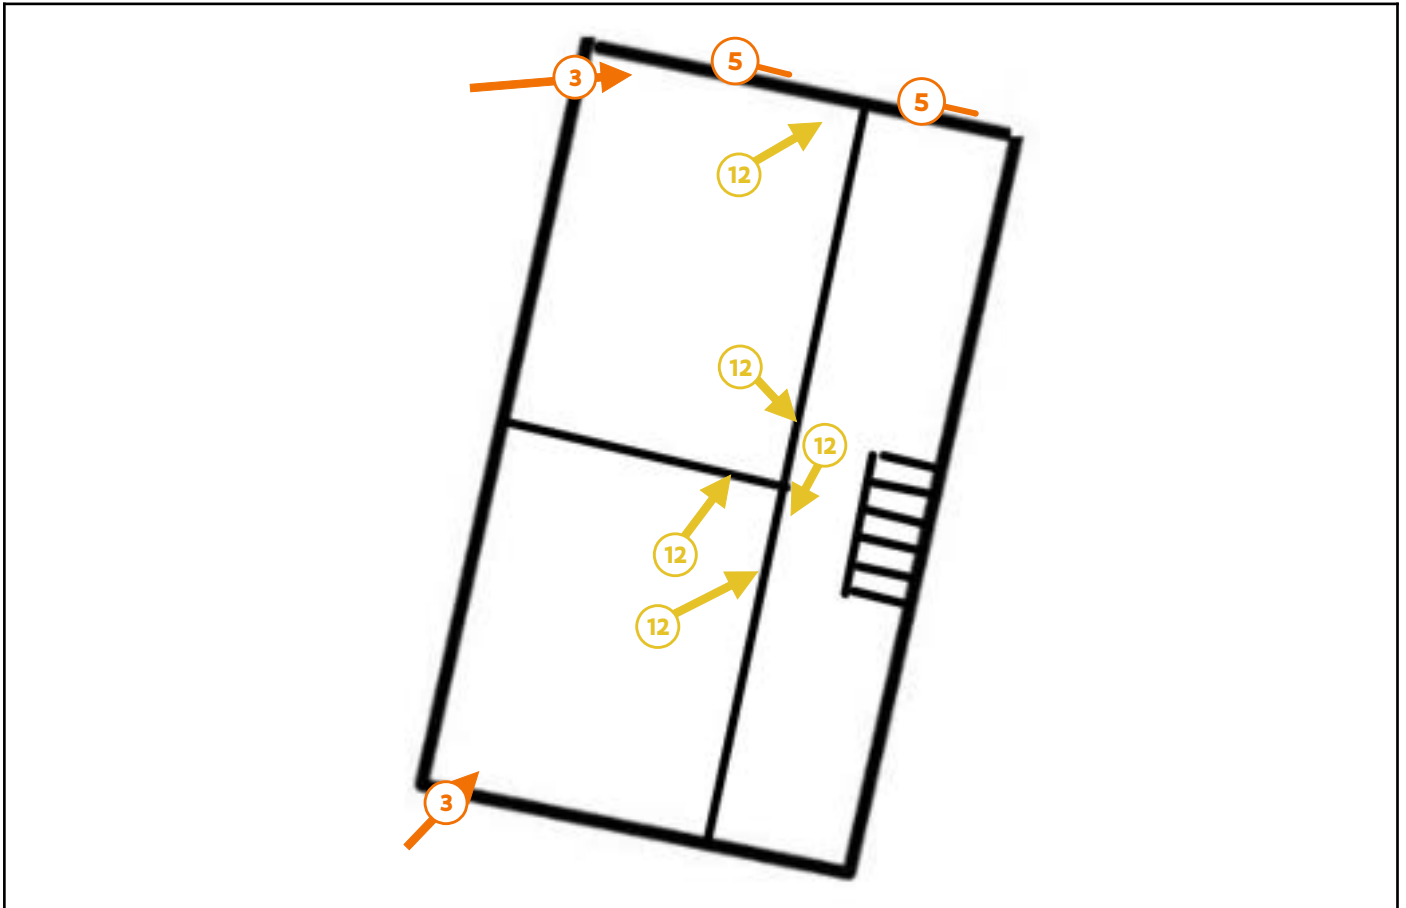
Plan 1.6: verdieping

Beschrijving	Type	Actie
3. bakelieten radiatorknop	Asbestmateriaal	Verwijderen
5. mastiek glas-hout buitenramen	Asbestmateriaal	Verwijderen
12. bakelieten stopcontacten/schakelaars (wit + zwart)	Asbestmateriaal	Zorgvuldig beheren

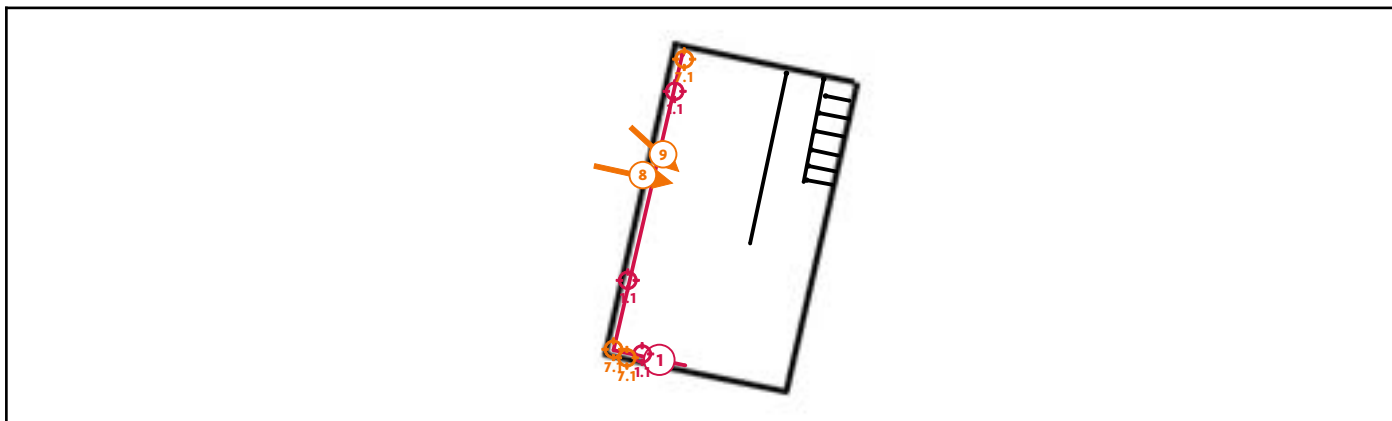
Plan 1.9: kelder

Beschrijving	Type	Actie
1. buisisolatie recht	Asbestmateriaal	Dringend verwijderen
1.1 Code: 02	Mengmonster	-
7. buisisolatie bocht	Asbestmateriaal	Verwijderen
7.1 Code: 03	Mengmonster	-
8. oude verwarmingsketel	Asbestmateriaal	Verwijderen
9. bakelieten schakelaar op CV ketel	Asbestmateriaal	Verwijderen

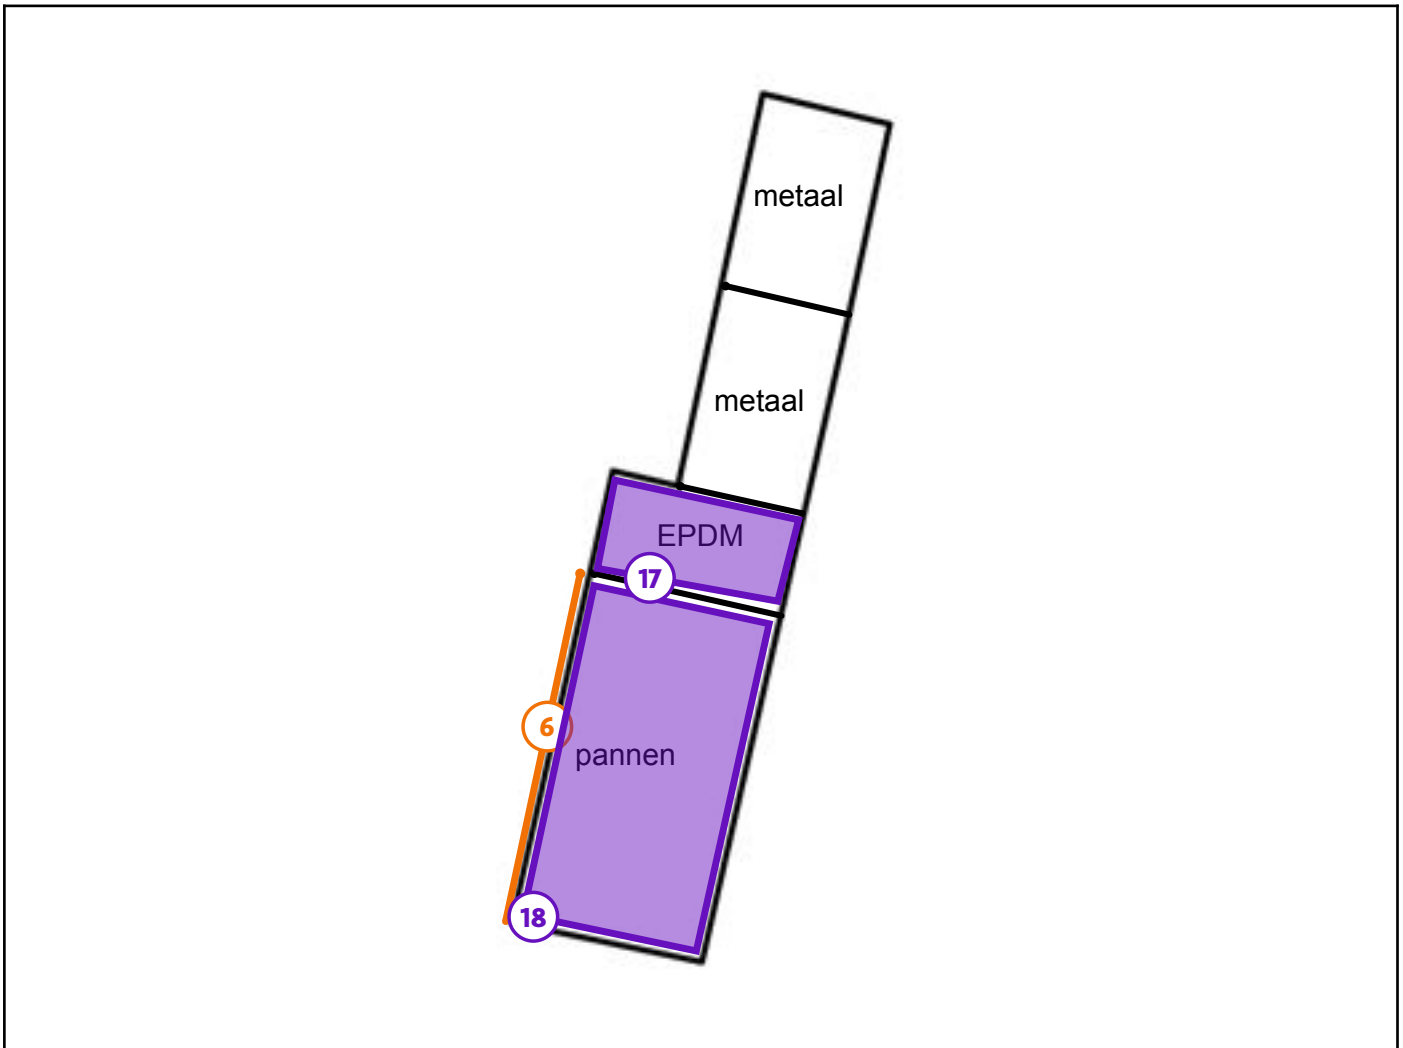
Plan 1.10: daken/gevels

Beschrijving	Type	Actie
6. leien gevel	Asbestmateriaal	Verwijderen
17. EPDM dak	Advies	-
18. geen onderdak	Advies	-

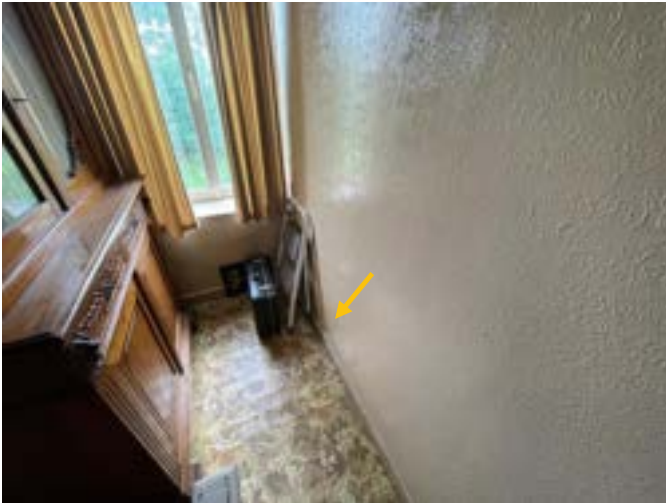
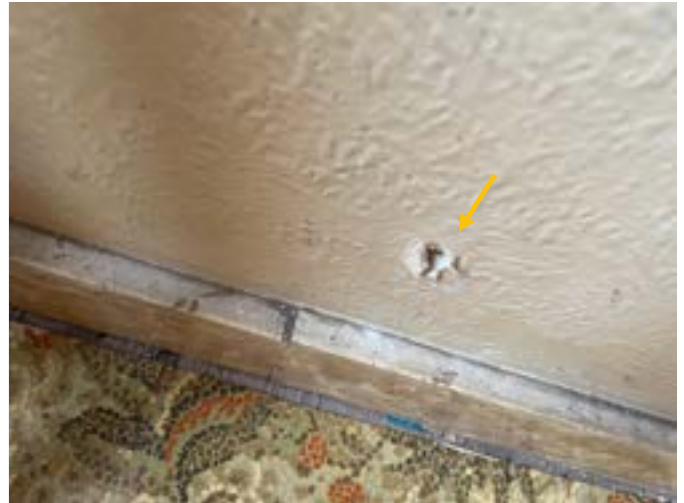
Fiche 20: pleister muren

Geen asbest
