Asbestinventarisatetest

Aug. Robijnsstraat 60, 3404 Landen

Attestnummer : 20240324-000038.000

Niet-asbestveilig

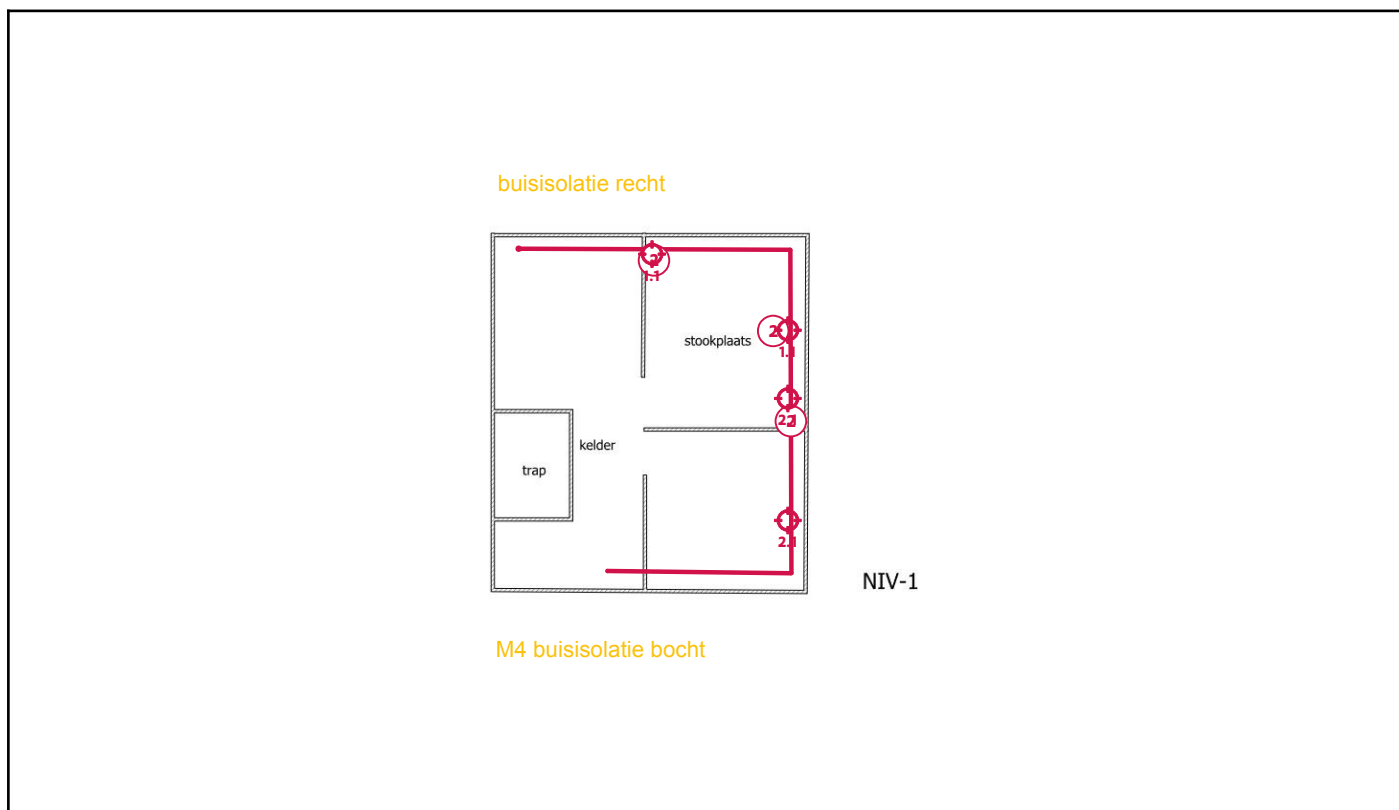
Plan 1.6: NIV-1

Beschrijving	Type	Actie
1. buisisolatie CV bocht	Asbestmateriaal	Dringend verwijderen
1.1 Code: M4 buisisolatie bocht	Mengmonster	-
2. buisisolatie CV recht	Asbestmateriaal	Dringend verwijderen
2.1 Code: M3 buisisolatie recht	Mengmonster	-

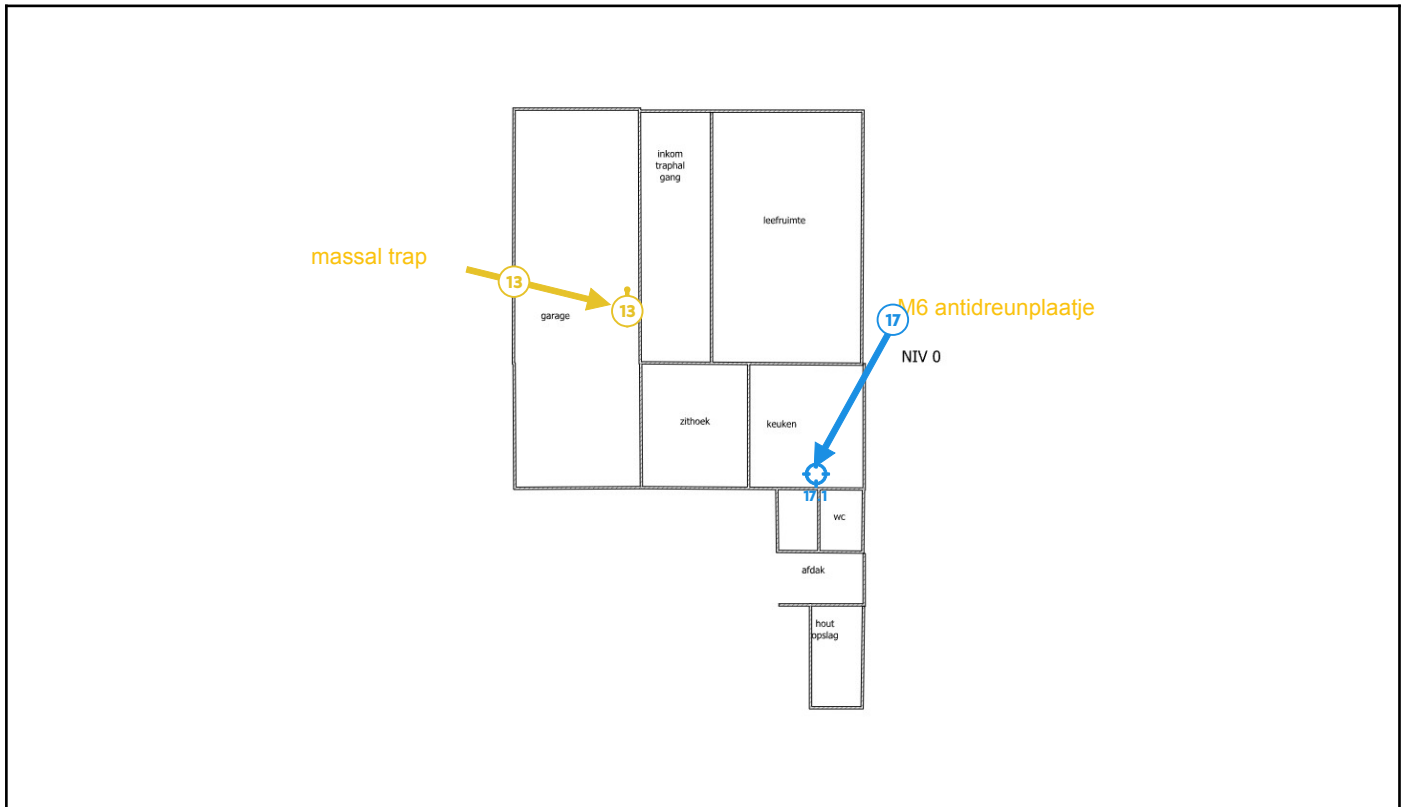
Plan 1.9: NIV 0

Beschrijving	Type	Actie
13. massal trap garage	Asbestmateriaal	Zorgvuldig beheren
17. antidreun spoelbak keuken	Geen asbest	-
17.1 Code: M6 antidreunplaatje	Puntmonster	-

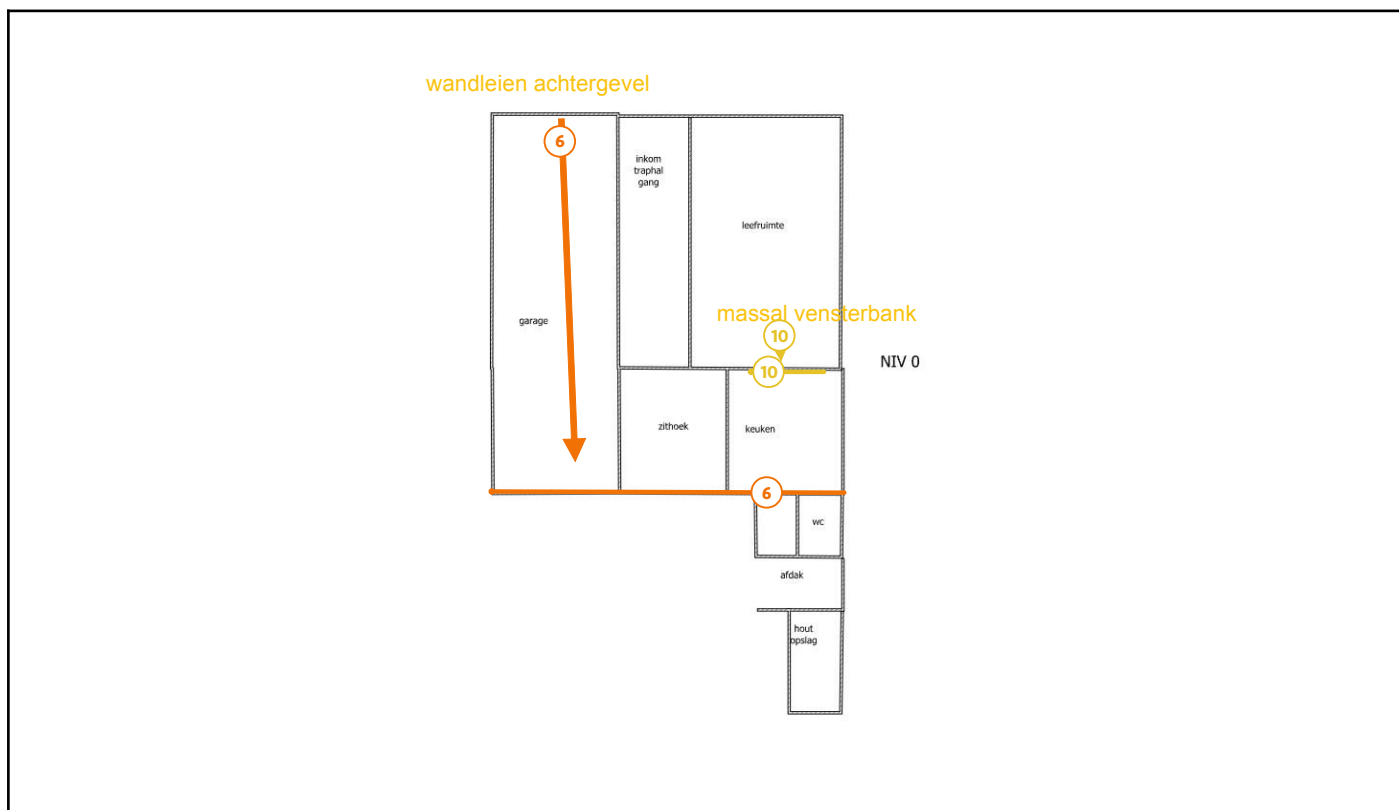
Plan 1.10: NIV 0

Beschrijving	Type	Actie
6. wandleien achtergevel en zijgevels	Asbestmateriaal	Verwijderen
10. massal vensterbanken	Asbestmateriaal	Zorgvuldig beheren

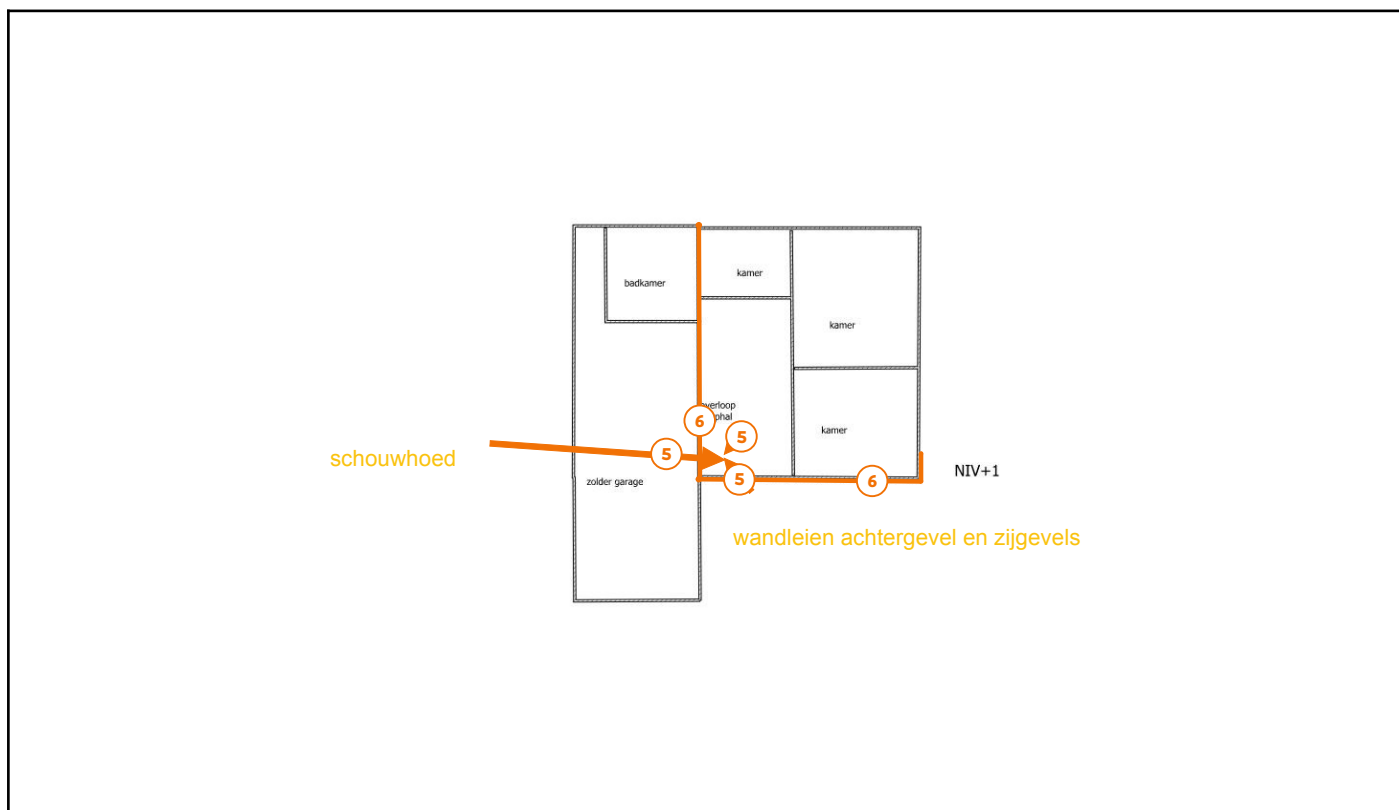
Plan 1.11: NIV+1

Beschrijving	Type	Actie
5. schouwhoed	Asbestmateriaal	Verwijderen
6. wandleien achtergevel en zijgevels	Asbestmateriaal	Verwijderen

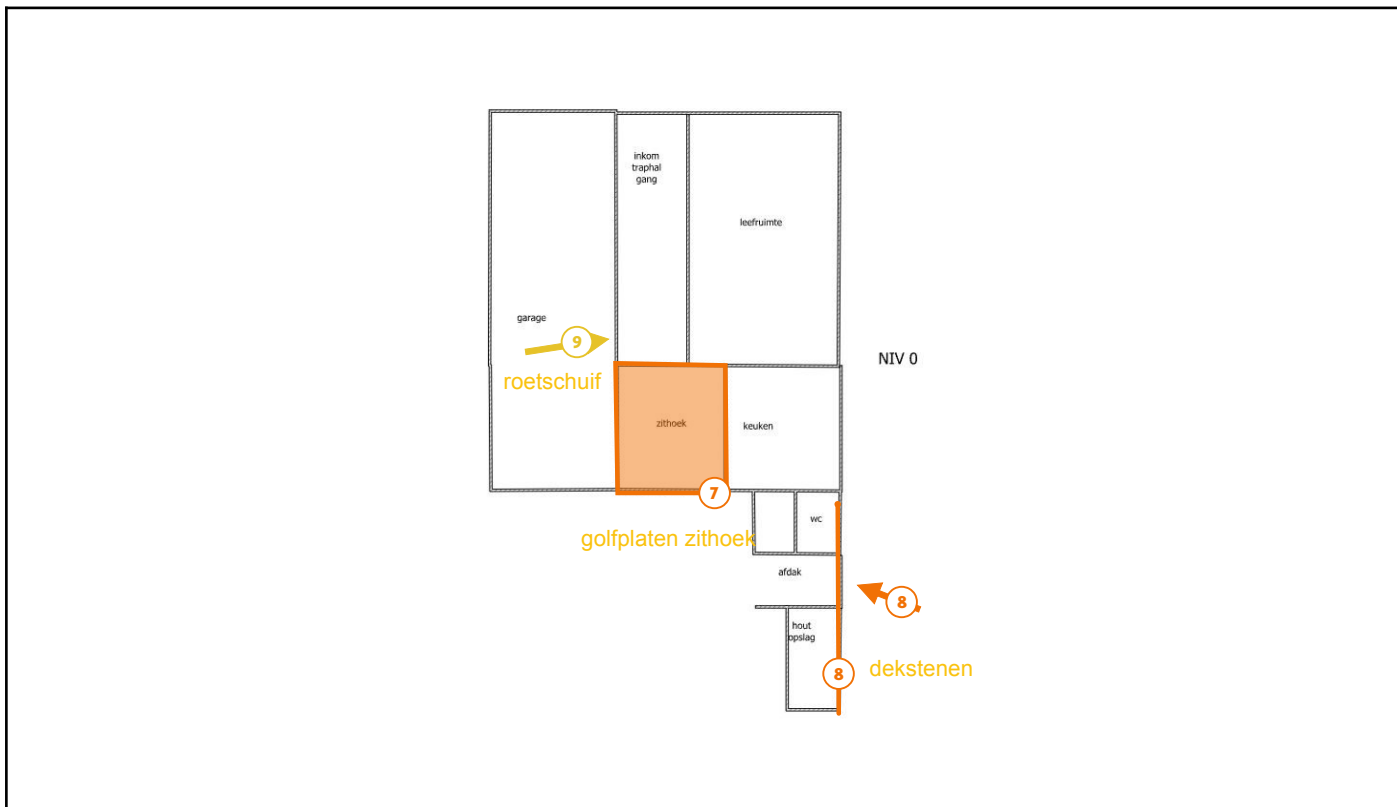
Plan 1.12: NIV 0

Beschrijving	Type	Actie
7. golfplaten dak zithoek	Asbestmateriaal	Verwijderen
8. deksteen scheidingsmuur	Asbestmateriaal	Verwijderen
9. roetschuiven garage, kelder en zolder	Asbestmateriaal	Zorgvuldig beheren

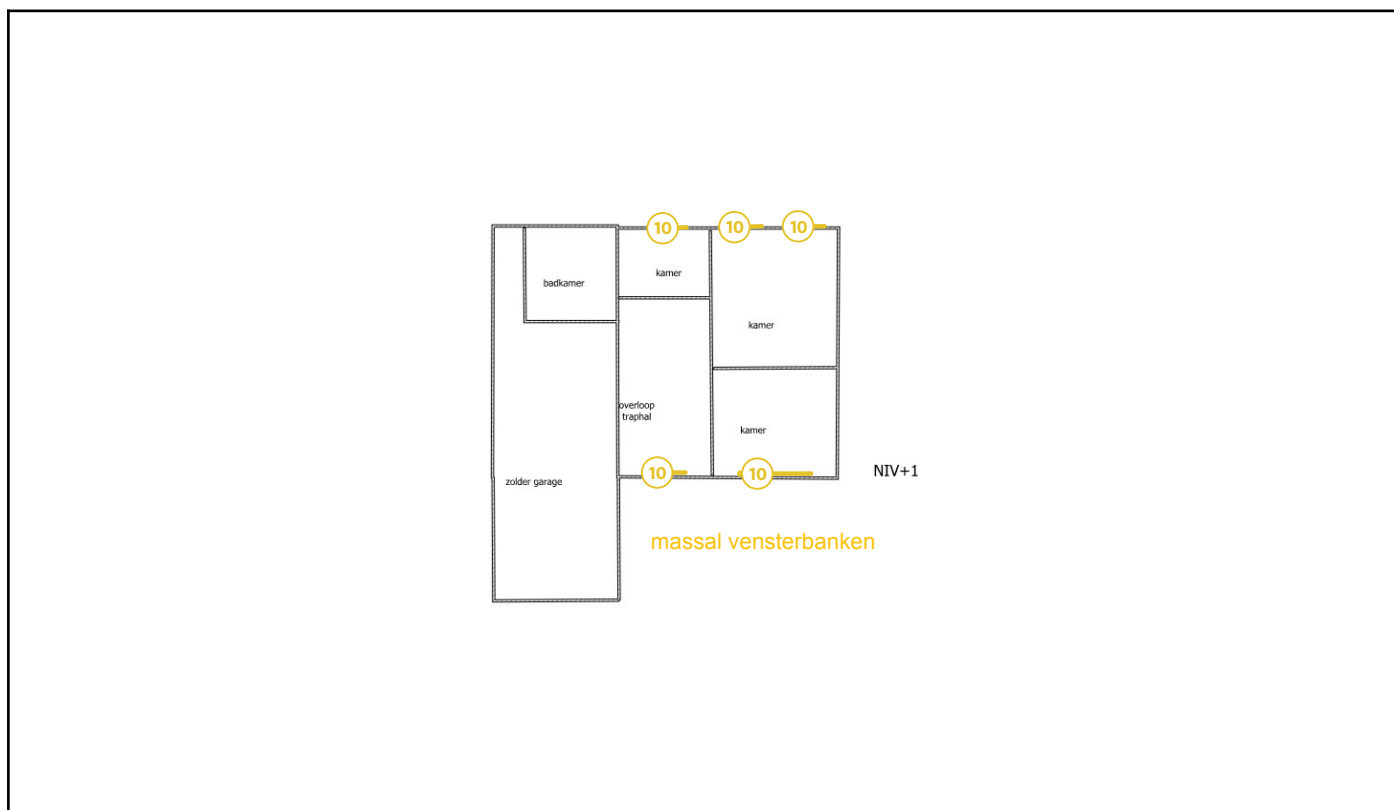
Plan 1.13: NIV+1

Beschrijving	Type	Actie
10. massal vensterbanken	Asbestmateriaal	Zorgvuldig beheren

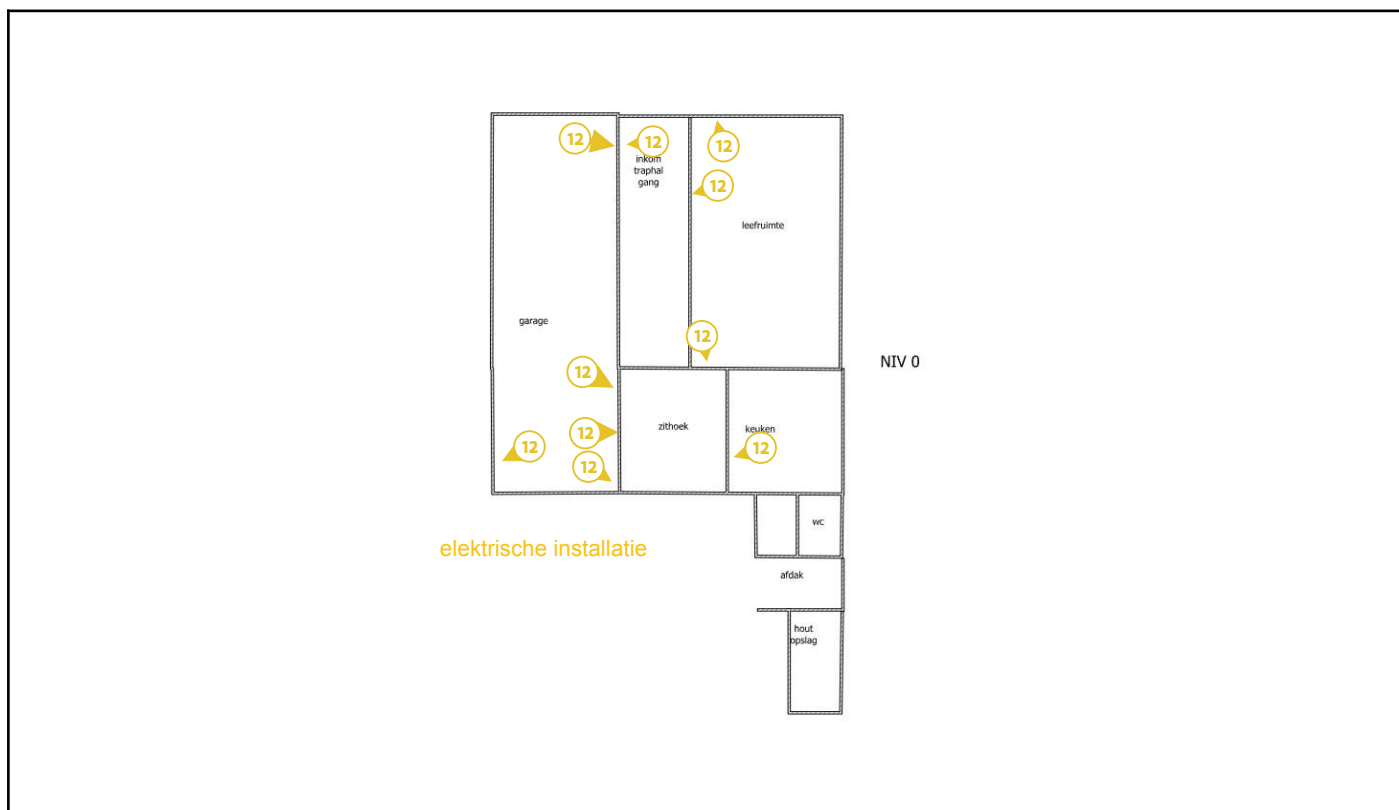
Plan 1.14: NIV 0

Beschrijving	Type	Actie
12. elektrische installatie	Asbestmateriaal	Zorgvuldig beheren

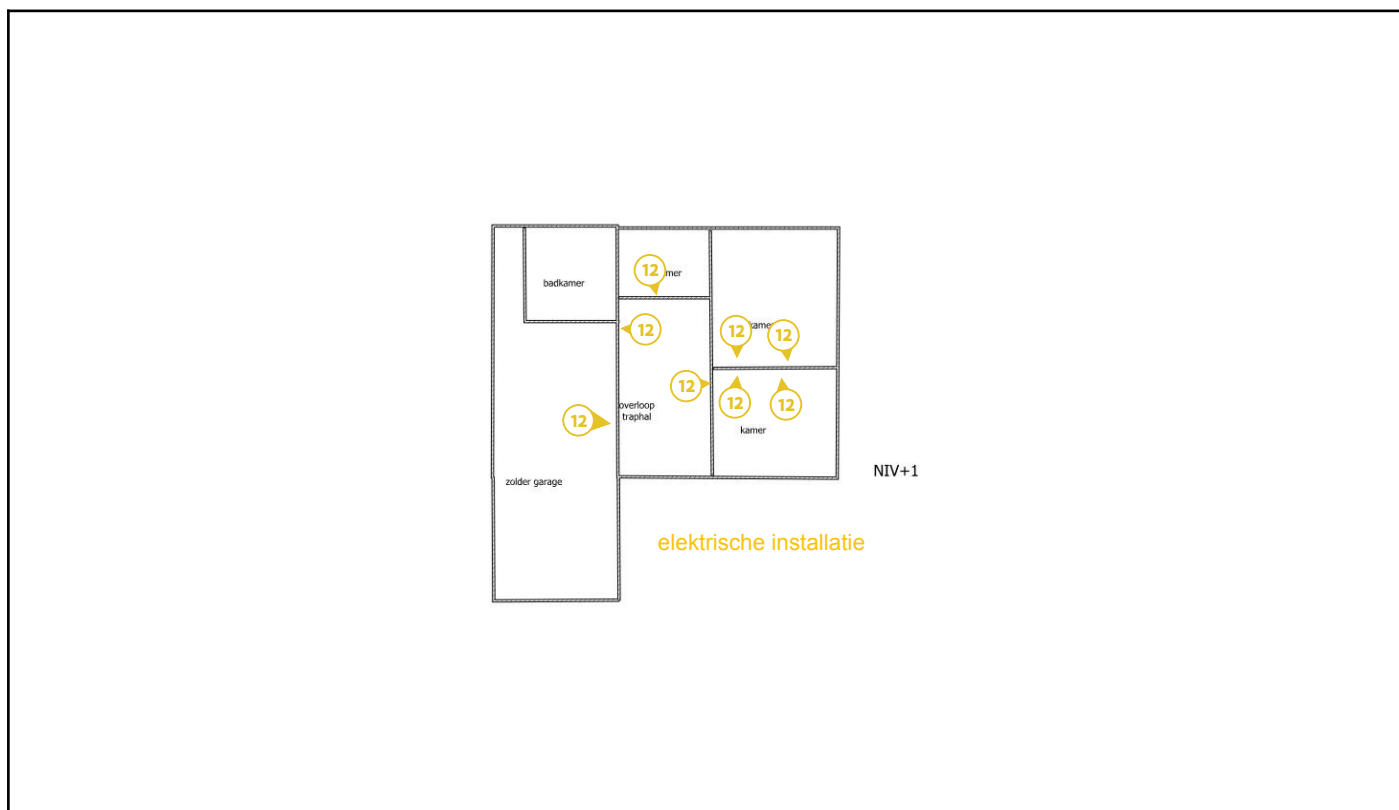
Plan 1.15: NIV+1

Beschrijving	Type	Actie
12. elektrische installatie	Asbestmateriaal	Zorgvuldig beheren

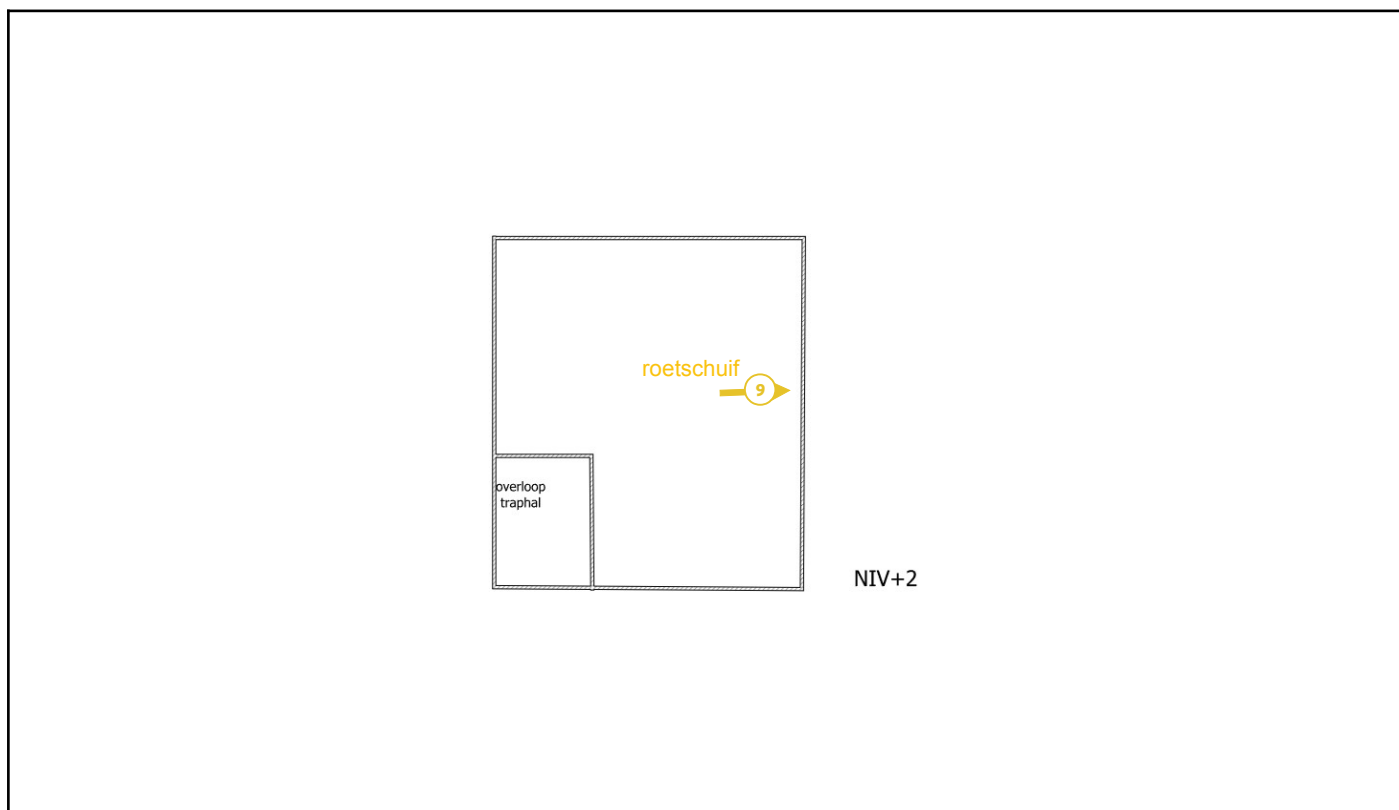
Plan 1.16: NIV+2

Beschrijving	Type	Actie
9. roetschuiven garage, kelder en zolder	Asbestmateriaal	Zorgvuldig beheren

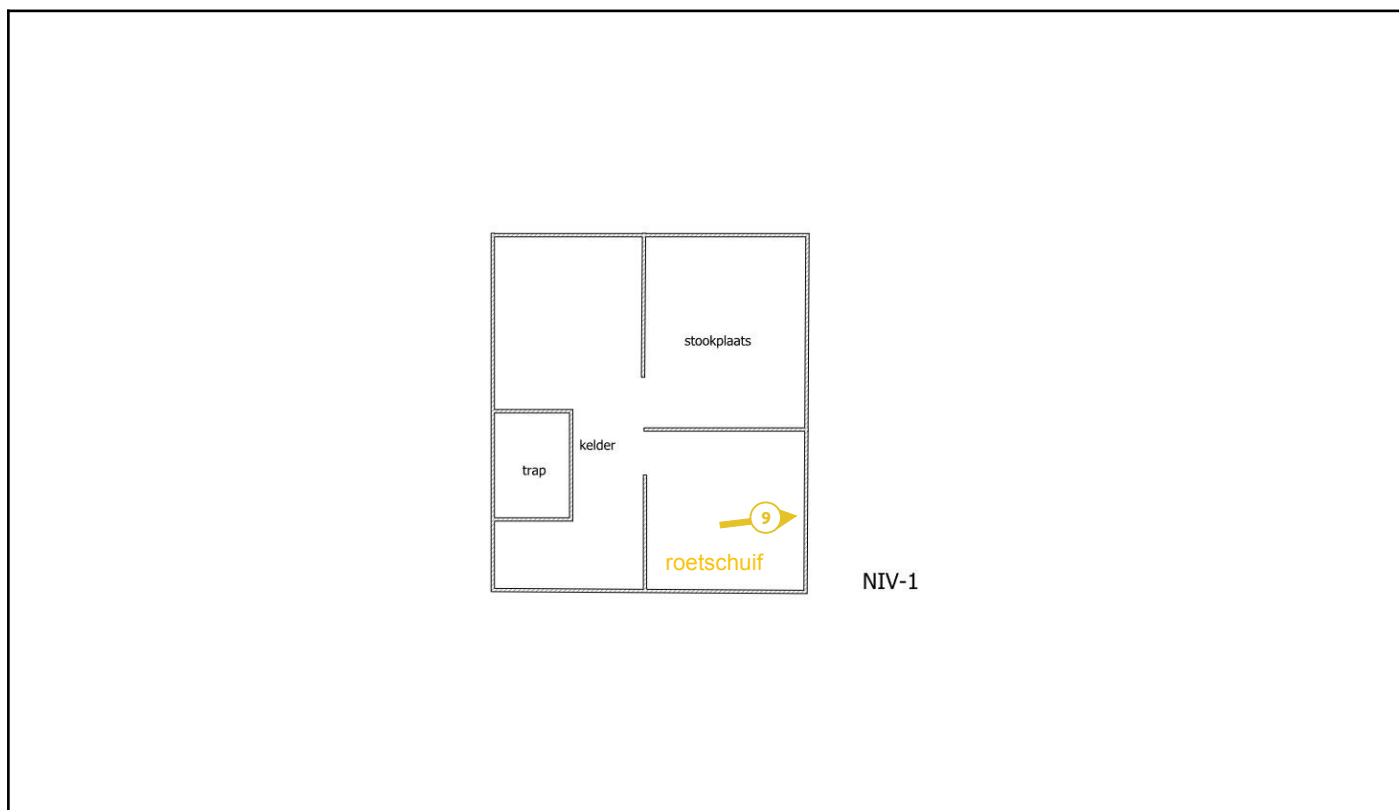
Plan 1.17: NIV-1

Beschrijving	Type	Actie
9. roetschuiven garage, kelder en zolder	Asbestmateriaal	Zorgvuldig beheren

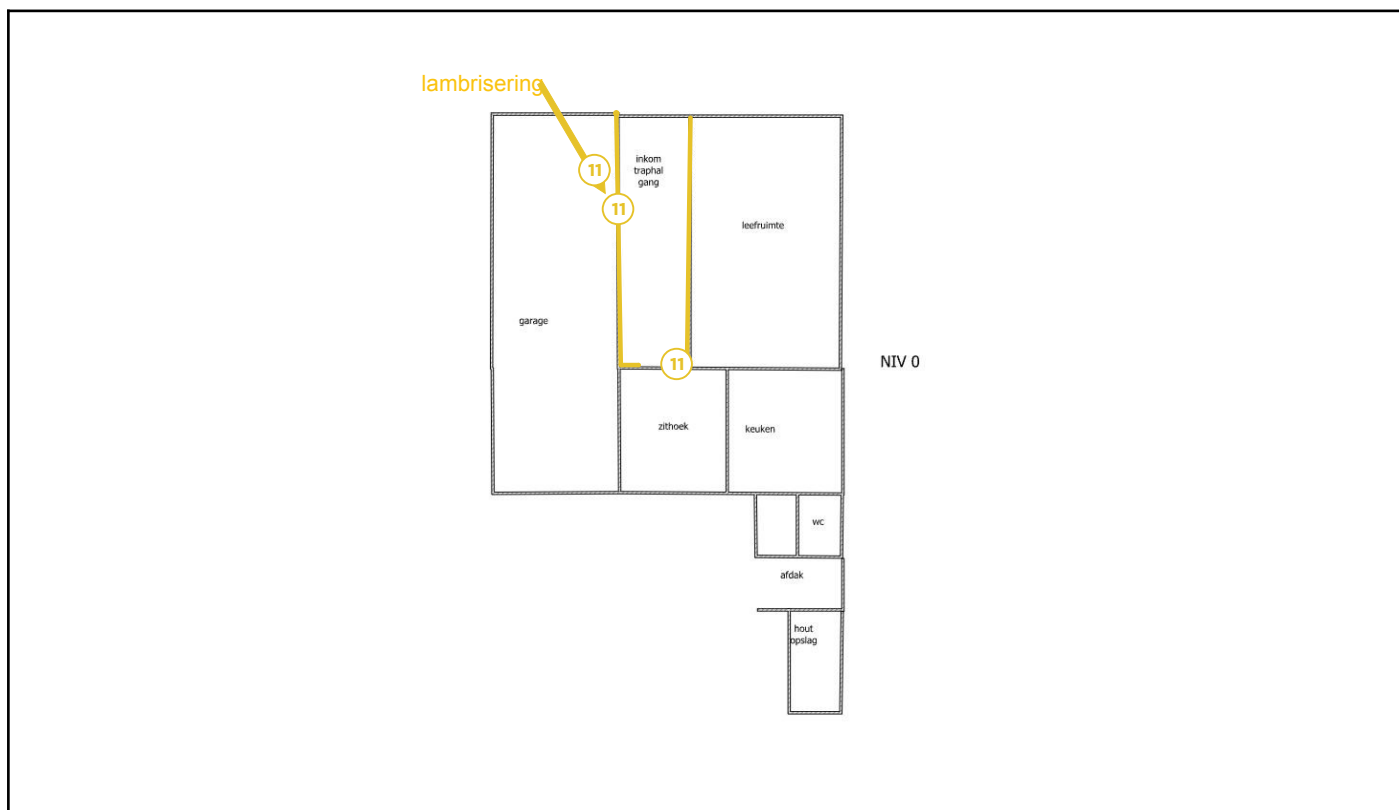
Plan 1.18: NIV 0

Beschrijving	Type	Actie
11. lambrisering gang/traphal/overloop	Asbestmateriaal	Zorgvuldig beheren

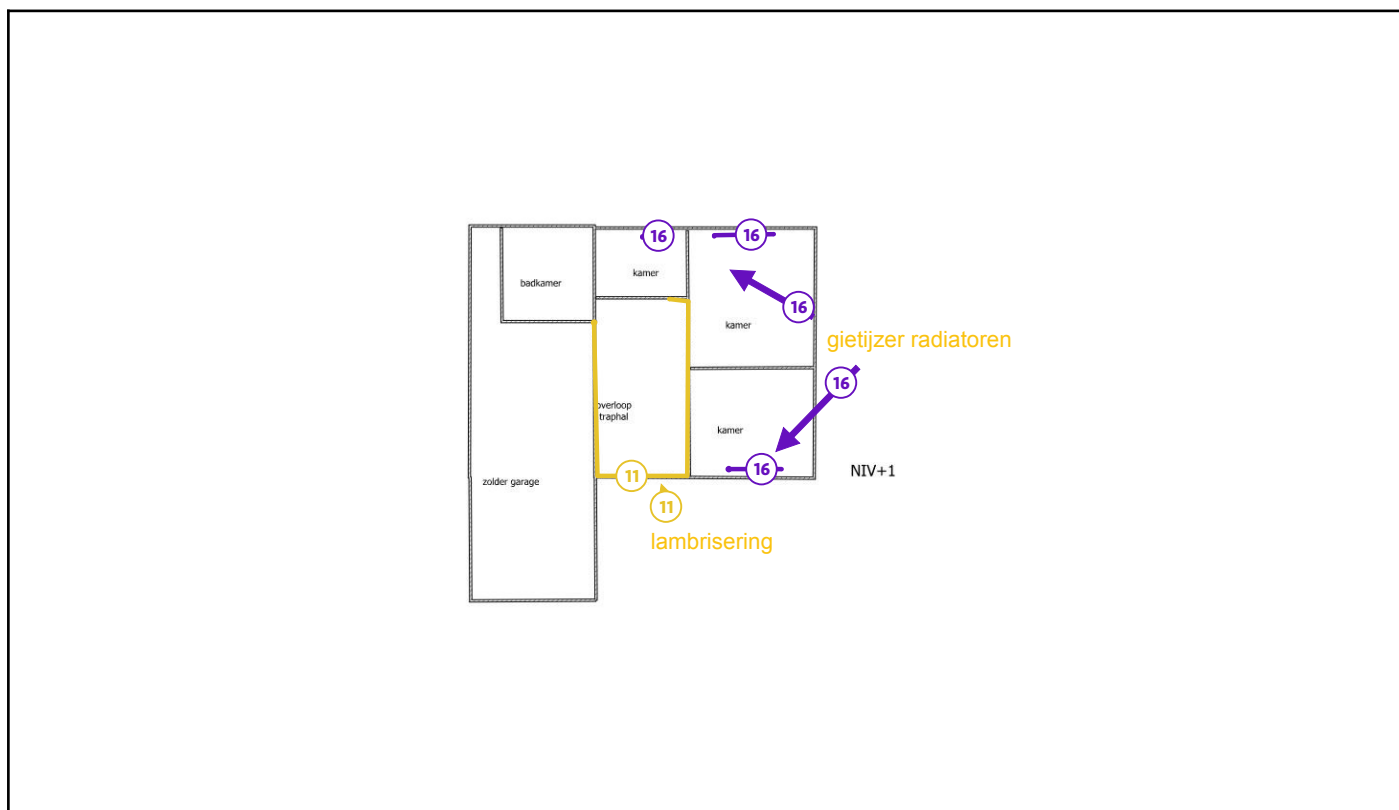
Plan 1.19: NIV+1

Beschrijving	Type	Actie
11. lambrisering gang/traphal/overloop	Asbestmateriaal	Zorgvuldig beheren
16. gietijzeren radiatoren	Advies	-

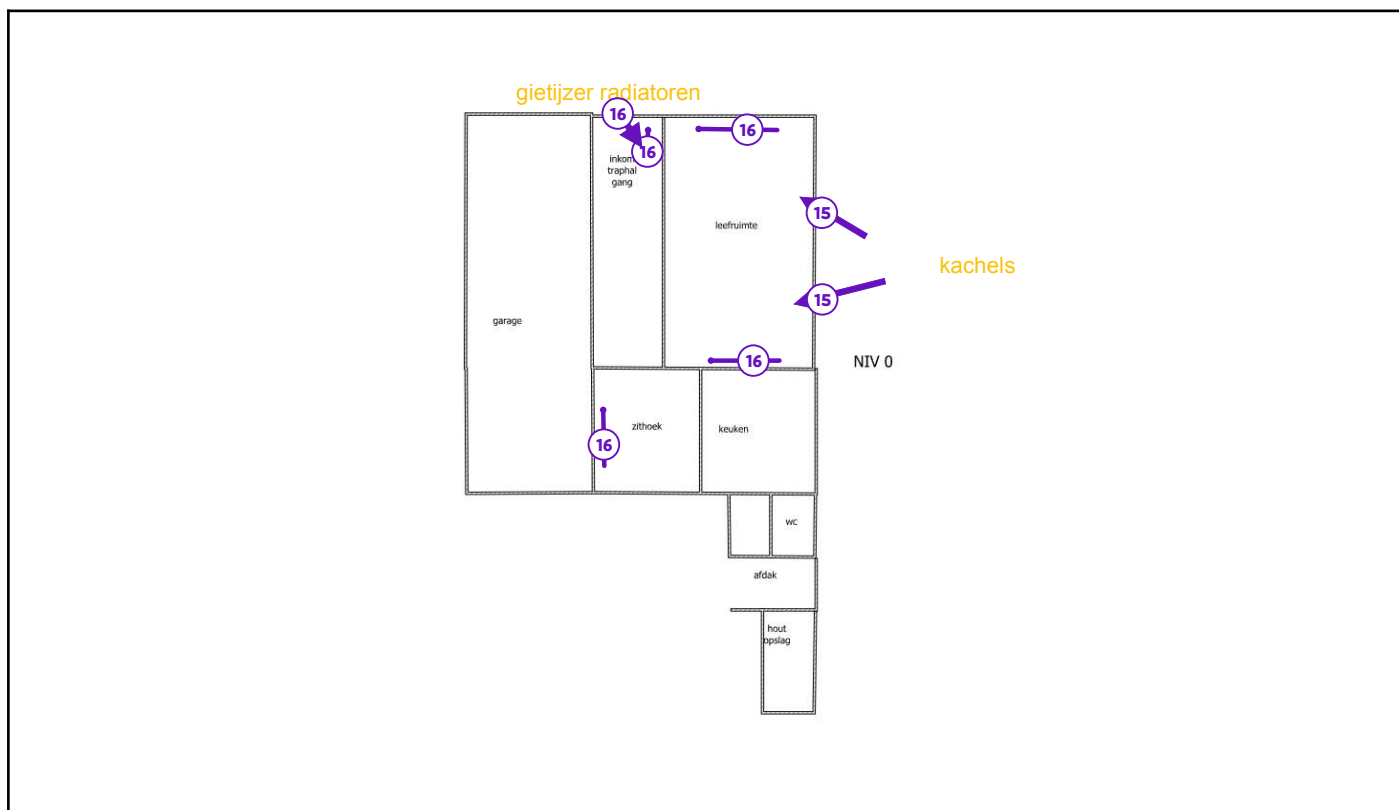
Plan 1.20: NIV 0

Beschrijving	Type	Actie
15. dichtingen schouwaansluiting kachels	Advies	-
16. gietijzeren radiatoren	Advies	-

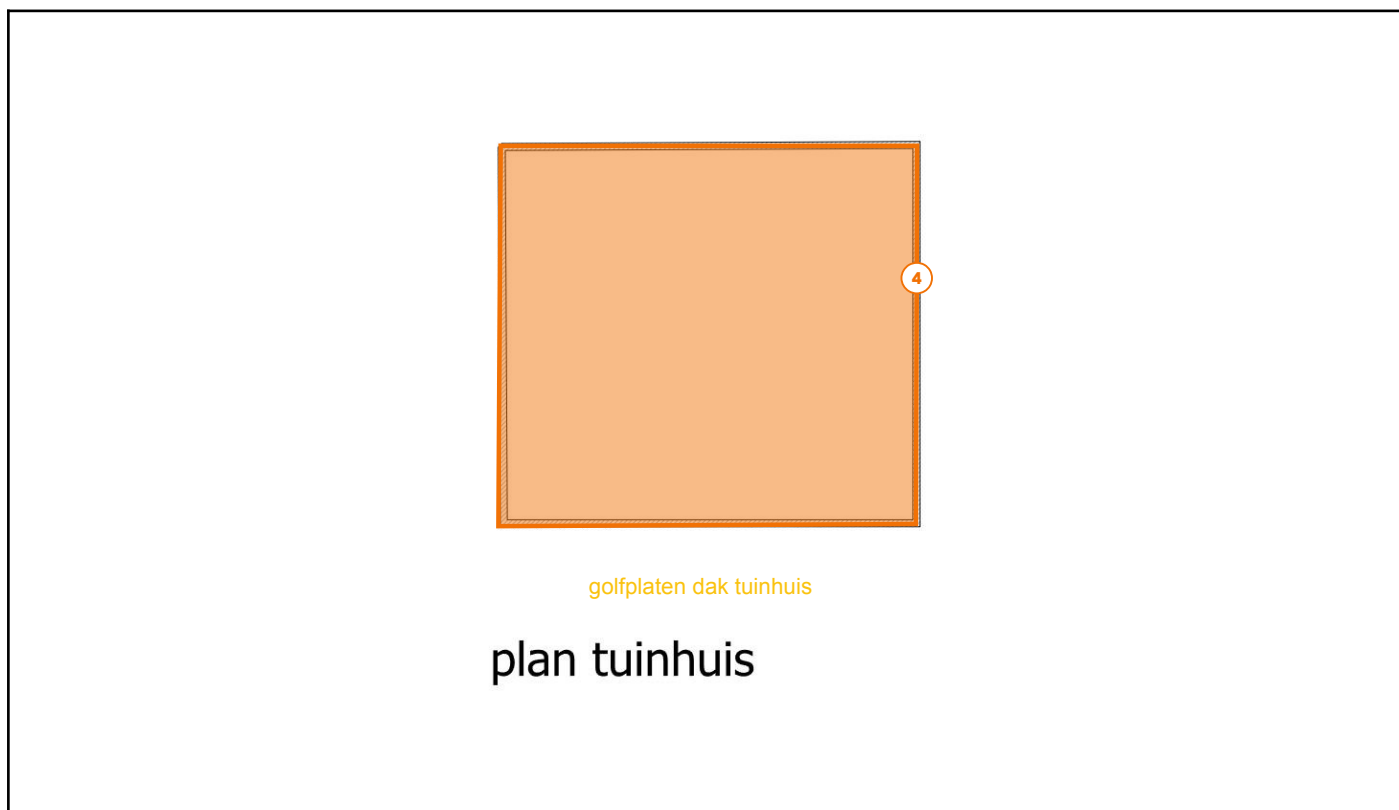
Plan 2.2: tuinhuis

Beschrijving	Type	Actie
4. golflaten dak tuinhuis	Asbestmateriaal	Verwijderen

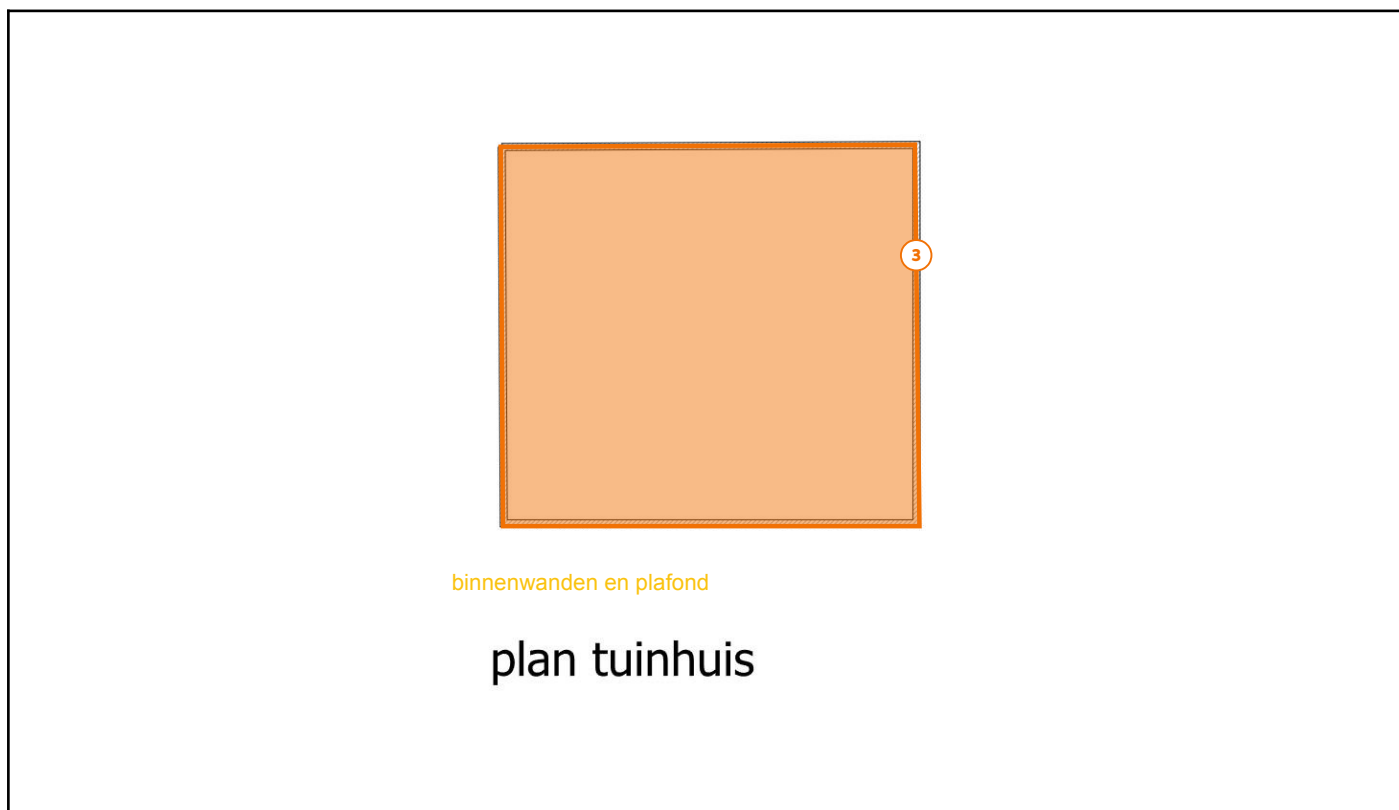
Plan 2.3: tuinhuis

Beschrijving	Type	Actie
3. binnenwanden en plafond tuinhuis	Asbestmateriaal	Verwijderen

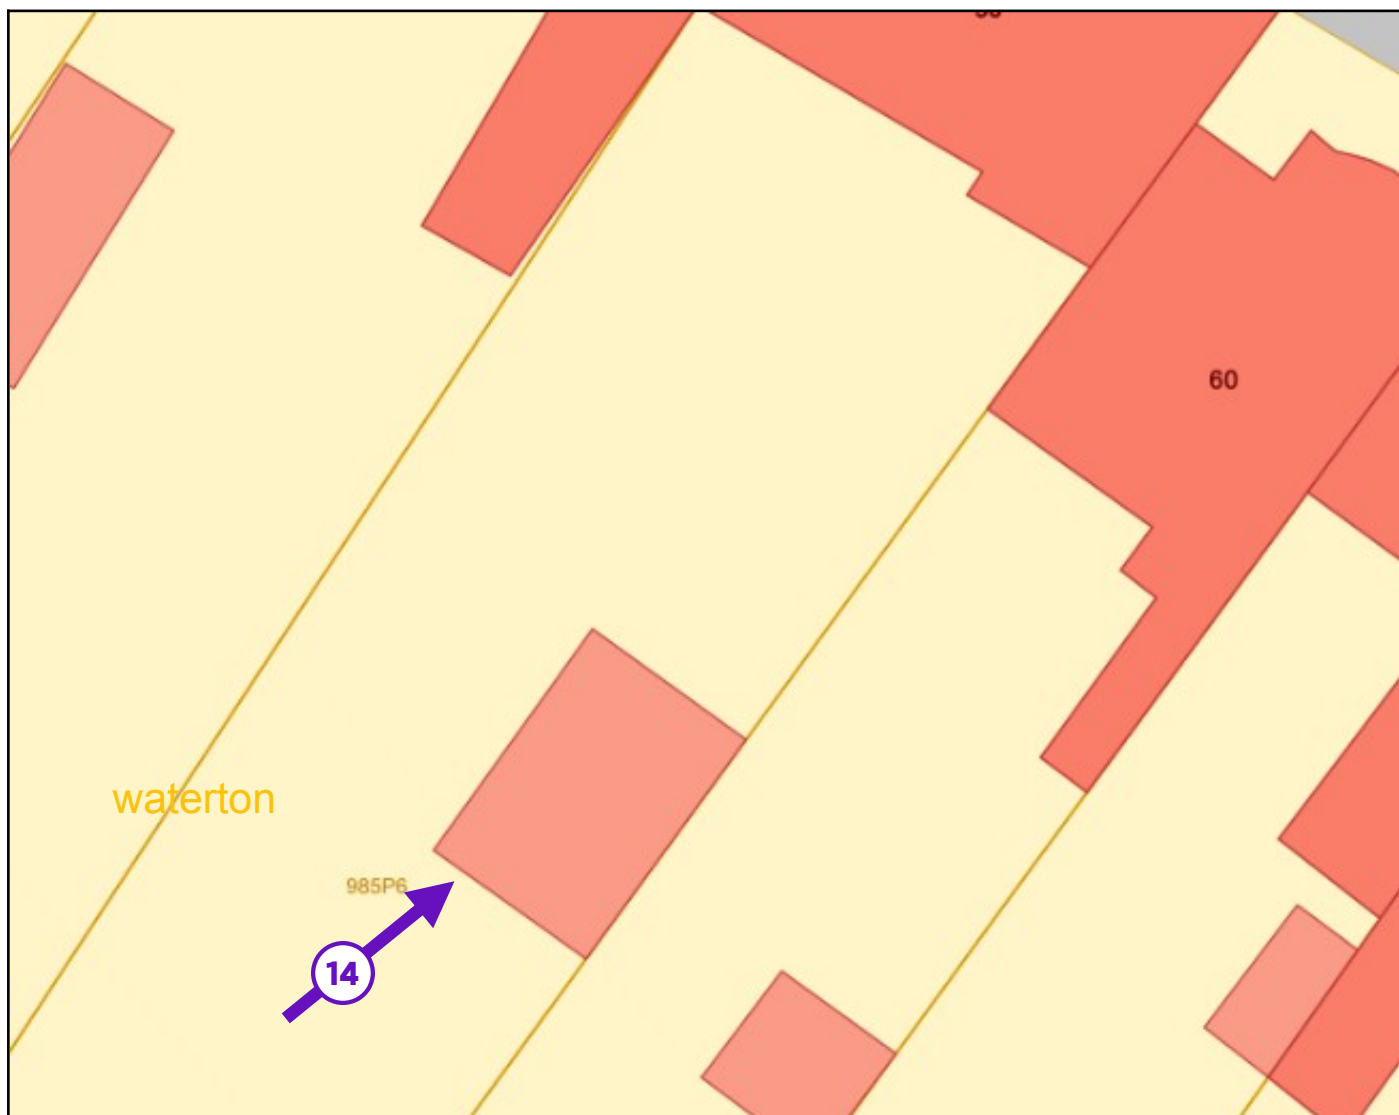
Plan 3.1: Vaststellingen buiten de constructies

Beschrijving	Type	Actie
14. waterton opvang hemelwater tuinhuis	Puin, steenslag, (water)bodem	-

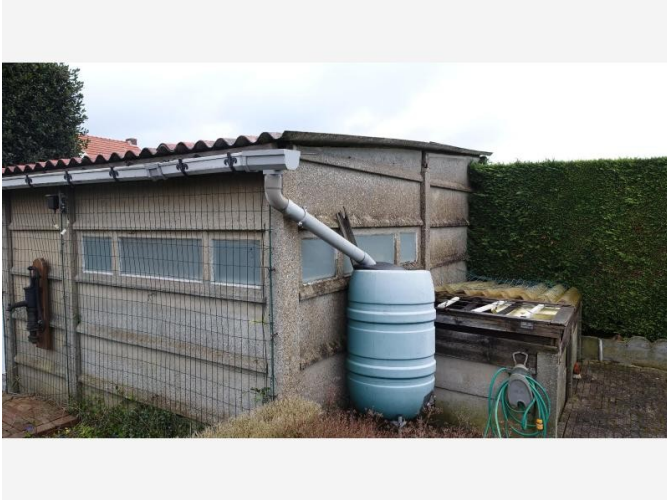
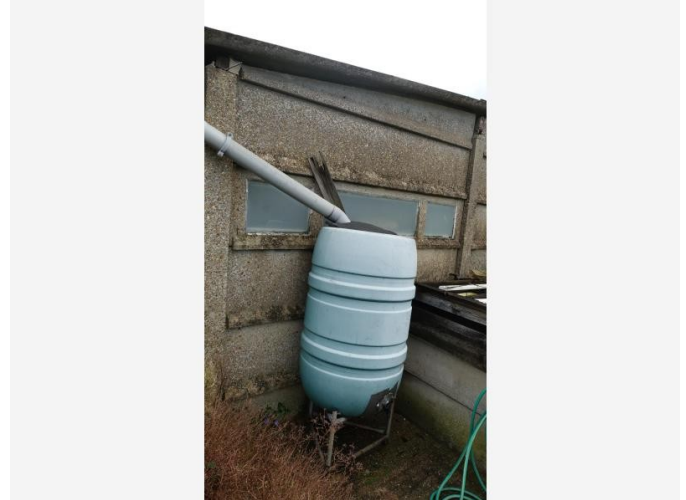
Fiche 14: waterton opvang hemelwater tuinhuis

Beschrijving	waterton opvang hemelwater tuinhuis
Type afvalstof	Betreft resten (contaminatie) van verwerking of beschadiging
Type resten (contaminatie)	<ul style="list-style-type: none">• Stukken, fragmenten (vermengd in materiaal)
Besmette materialen	<ul style="list-style-type: none">• Waterbodem
Bron van de resten	waterton van 200l
Omgeving	Buiten
Primaire drager	waterton voor opvang hemelwater
Gebondenheid resten	Niet hecht
Hoeveelheid (gewicht - aantal)	<ul style="list-style-type: none">• 200,00 kg - 1 stuk
Totaal gewicht	200,00 kg
Eenvoudig bereikbaar	Ja
Identificatiemethode	Vaststelling zonder monstername

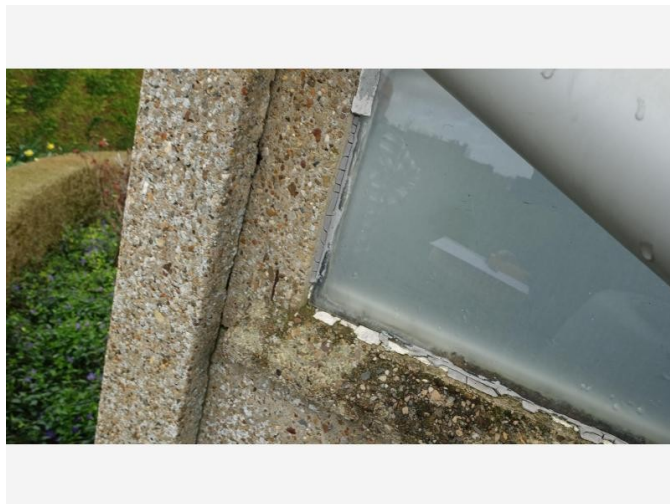
Detailfoto

Geen asbest

#	Type	Referentie	Resultaat
18.1	Mengmonster	M7 stopverf	Geen asbest

Beschrijving	stopverf ramen tuinhuis
Omgeving	Buiten
Primaire drager	Wandopening verticaal (raam, deur, ...)
Bindmiddel van materiaal	Kitten, mastiek, pasta

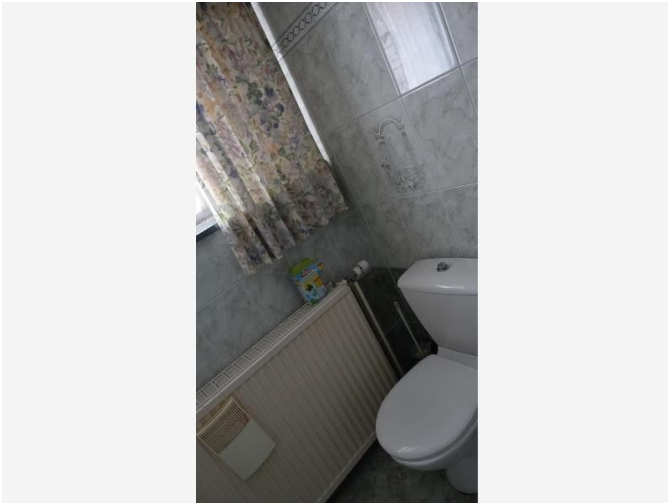
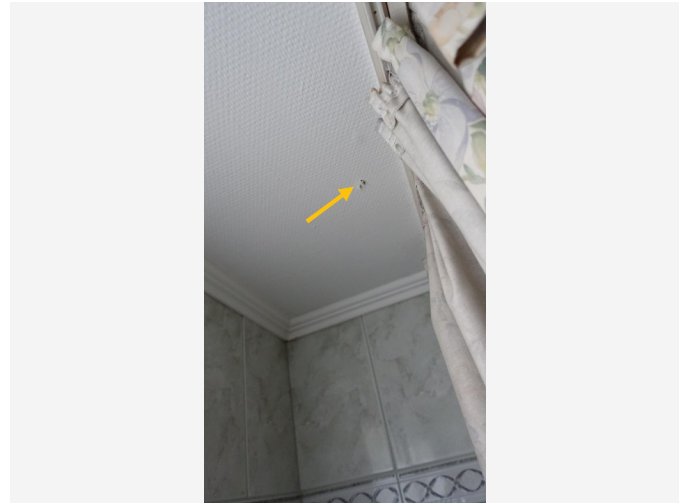
Geen asbest

#	Type	Referentie	Resultaat
19.1	Mengmonster	M2 plafondpleister	Geen asbest

Beschrijving	plafondpleister
Omgeving	Binnen
Primaire drager	Plafond

Bindmiddel van materiaal	Gips - kalk
Gebondenheid op basis van bindmiddel	Niet-hechtgebonden
Hoeveelheid (oppervlakte - dikte - aantal)	• 129,00 m ² - 0,98 cm - 1 stuk
Totaal volume	1,264 m ³
Identificatiemethode	Vaststelling met monstername
Destructieve handeling voor identificatie	Nee
Opmerking	plafond stookplaats kelder in baksteen geschilderd

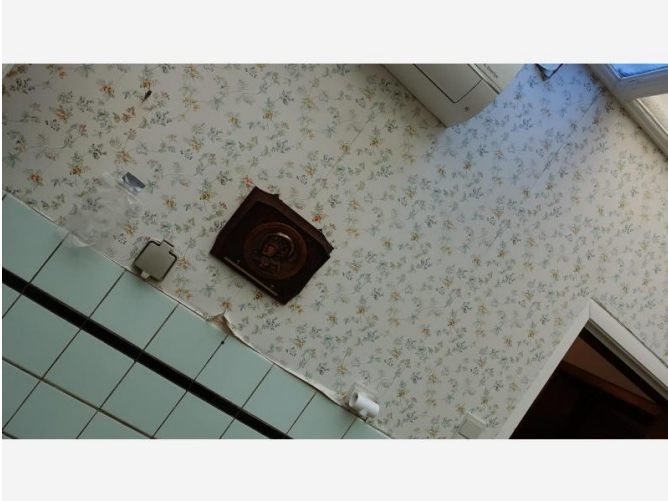
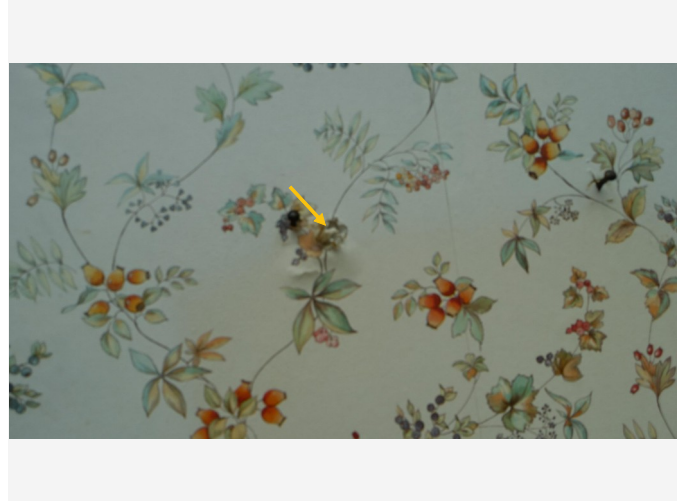
Fiche 20: wandpleister

Geen asbest

#	Type	Referentie	Resultaat
20.1	Mengmonster	M1 wandpleister	Geen asbest

Beschrijving	wandpleister
Omgeving	Binnen
Primaire drager	Binnenwand

Bindmiddel van materiaal	Gips - kalk
Gebondenheid op basis van bindmiddel	Niet-hechtgebonden
Hoeveelheid (oppervlakte - dikte - aantal)	• 230,00 m ² - 1,00 cm - 1 stuk
Totaal volume	2,30 m ³
Identificatiemethode	Vaststelling met monstername
Destructieve handeling voor identificatie	Nee

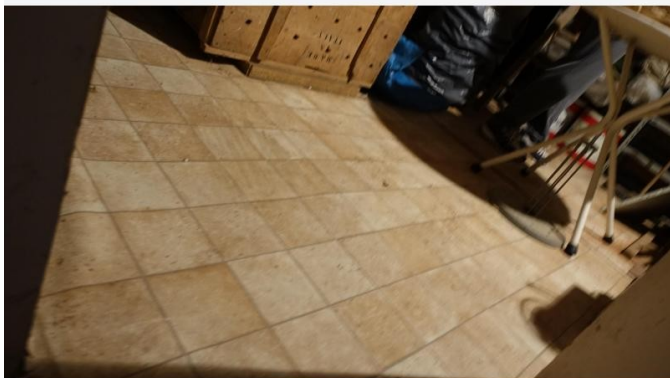
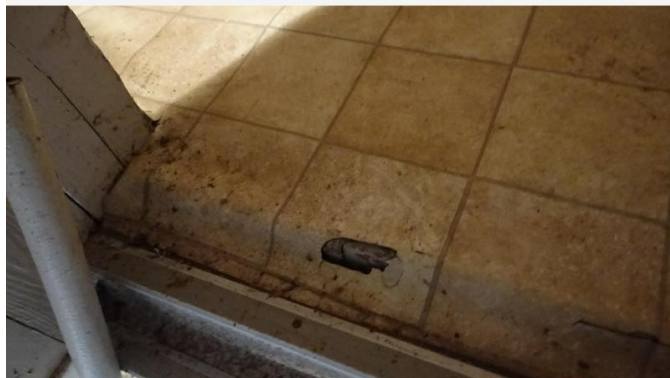
Fiche 21: vloerzeil zolders

Geen asbest
