Asbestinventarisatetest

Koningin Astridlaan 5, 3400 Landen

Attestnummer : 20241026-000029.000

Niet-asbestveilig

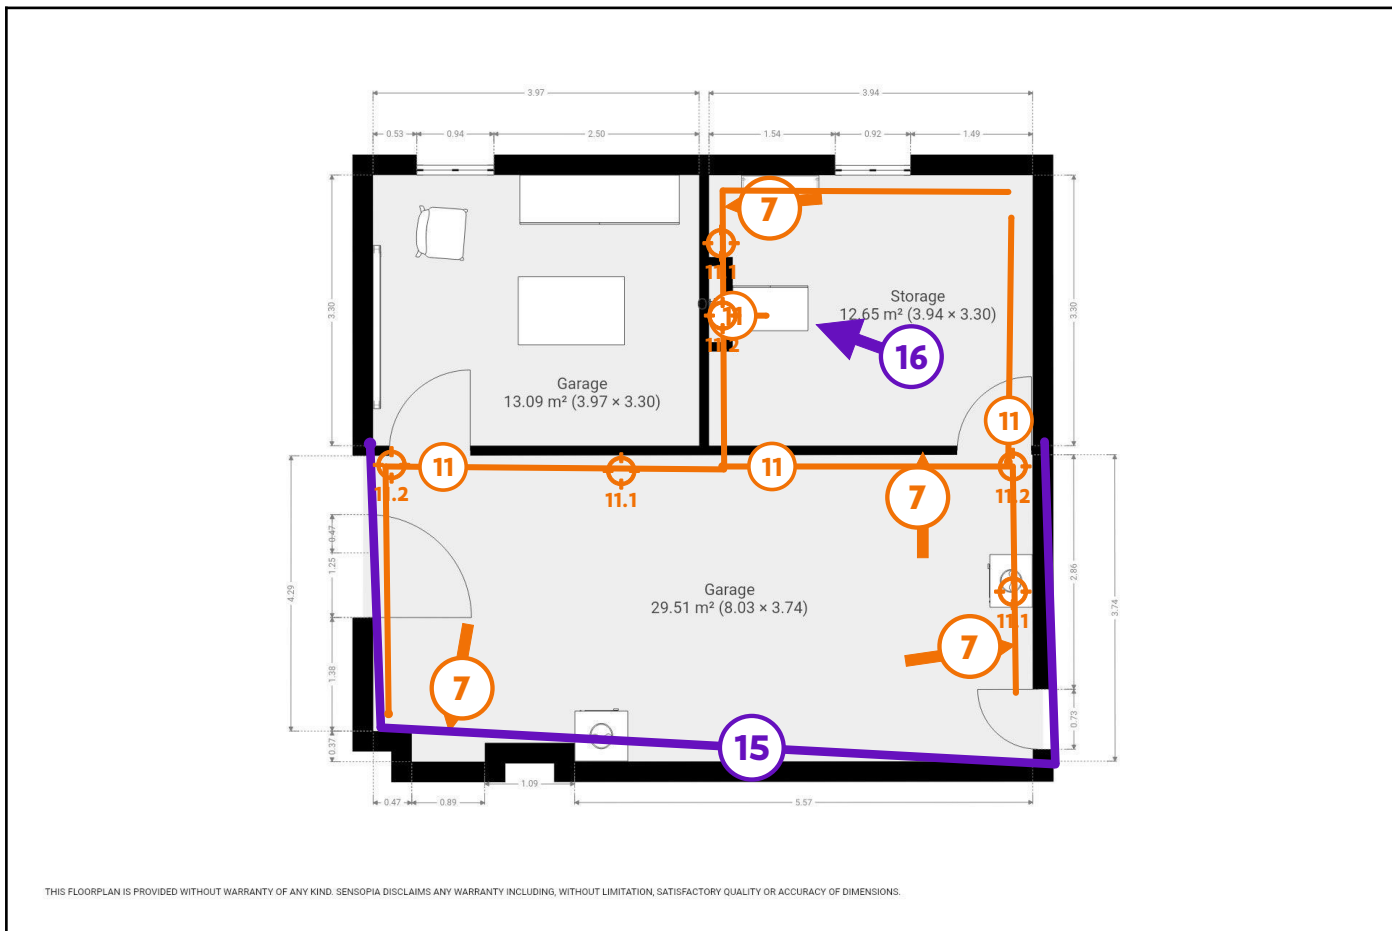
Plan 1.1: Kelder

Beschrijving	Type	Actie
7. Bakeliet schakelaars/stopcontacten	Asbestmateriaal	Verwijderen
11. Leidingisolatie (gips)	Asbestmateriaal	Verwijderen
11.1 Code: 2024-066-A2	Mengmonster	-
11.2 Code: 2024-066-A3	Mengmonster	-
15. Faiencetegels	Advies	-
16. Oude CV-ketel	Advies	-

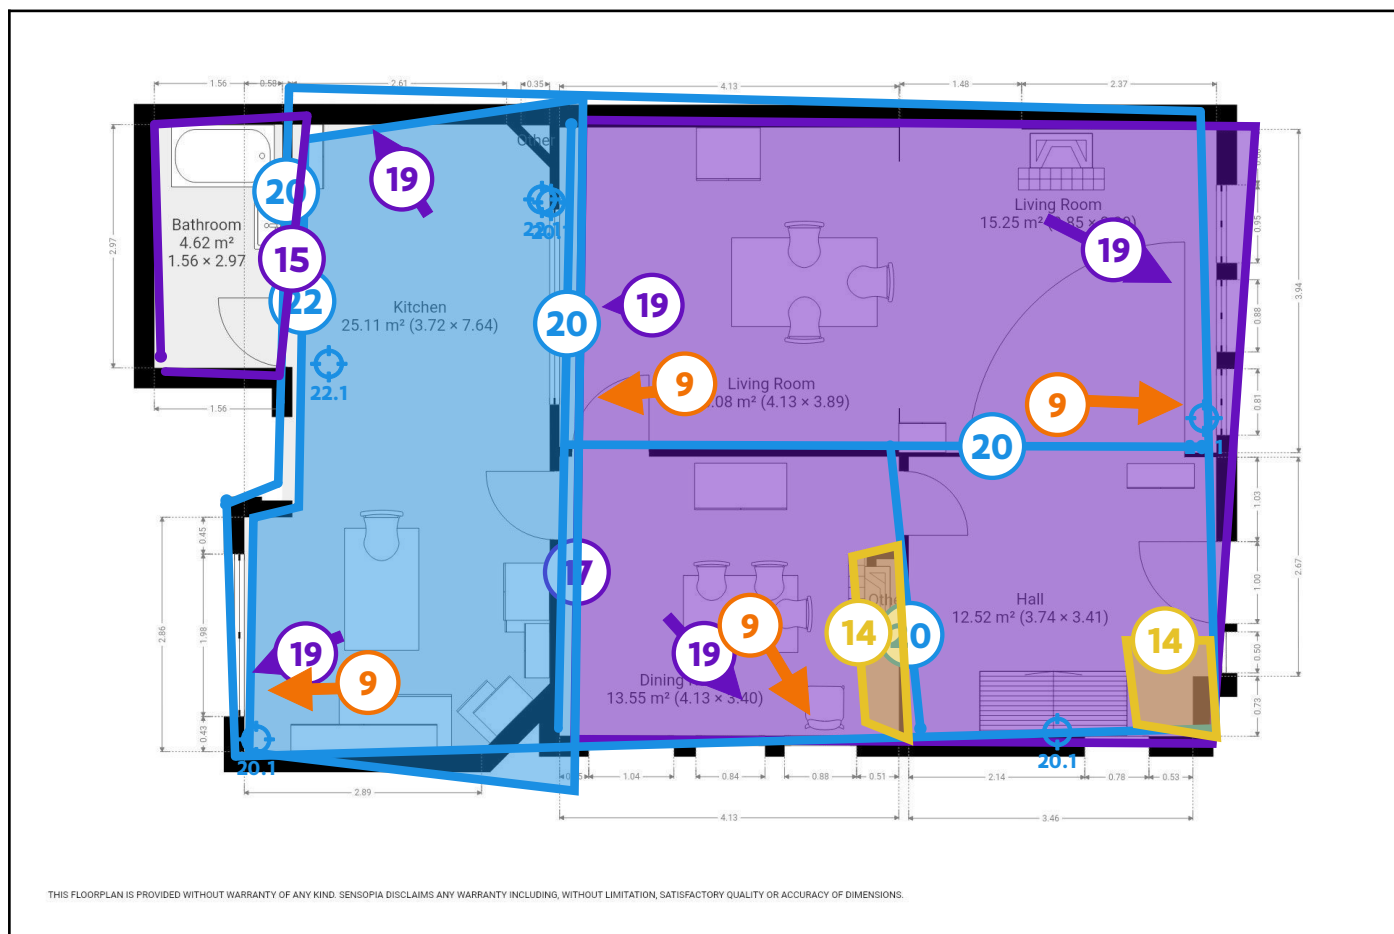
Plan 1.2: Gelijkvloers

Beschrijving	Type	Actie
9. Radiatorknoppen	Asbestmateriaal	Verwijderen
14. Plaat in verdacht materiaal type massal	Asbestmateriaal	Zorgvuldig beheren
15. Faiencetegels	Advies	-
17. Plafonds bestaande uit voorzetpanelen	Advies	-
19. Oude radiatoren	Advies	-
20. Pleisterwerk wanden	Geen asbest	-
20.1 Code: 2024-066-A5	Mengmonster	-
22. Pleisterwerk plafonds	Geen asbest	-

22.1 Code: 2024-066-A4	Mengmonster	-
------------------------	-------------	---

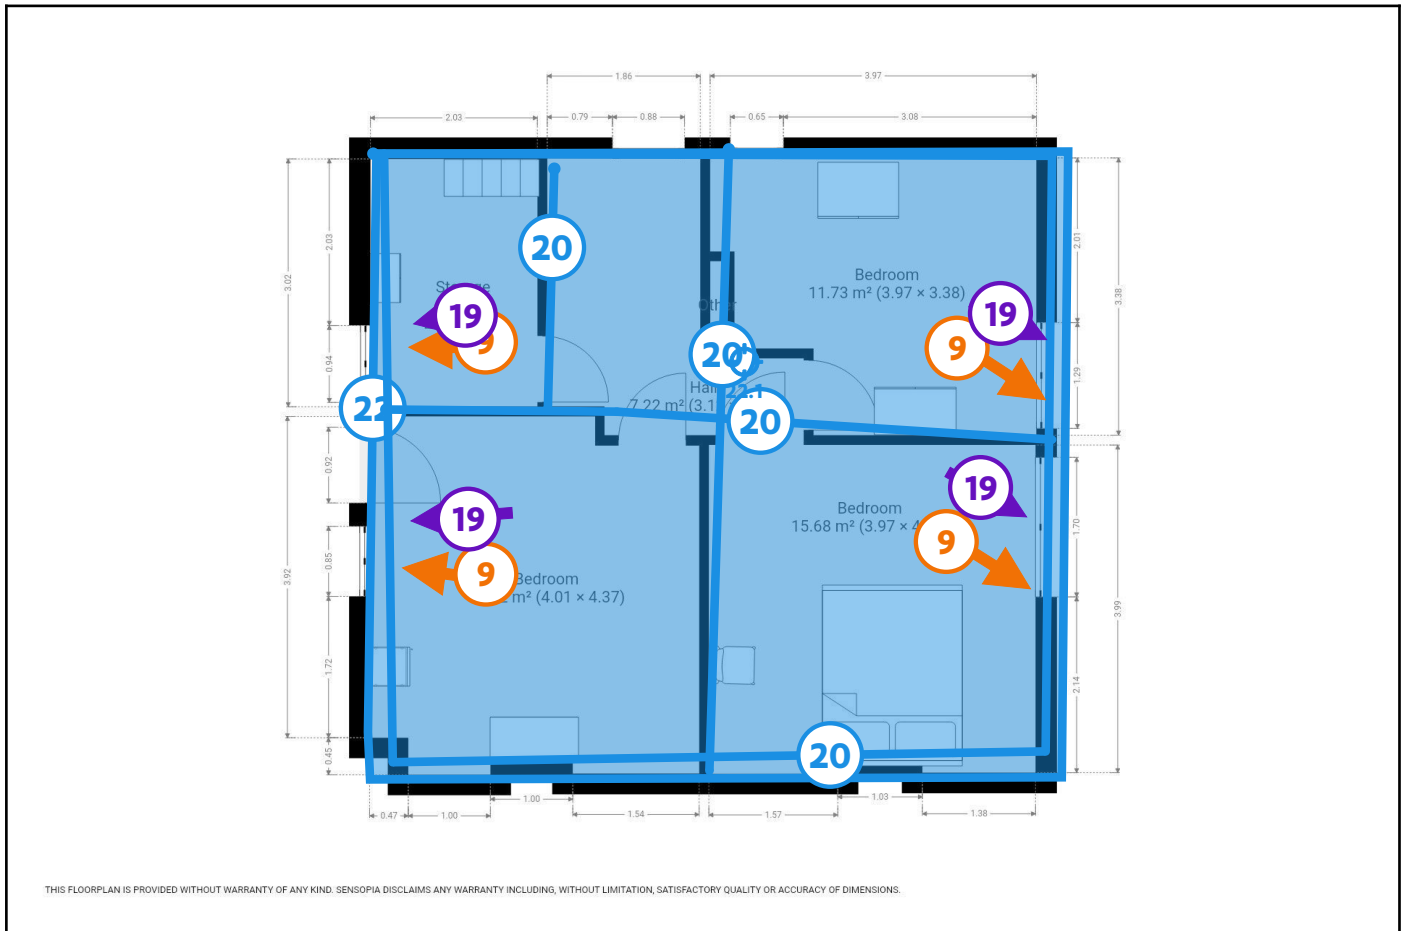
Plan 1.3: Verdieping 1

Beschrijving	Type	Actie
9. Radiatorknoppen	Asbestmateriaal	Verwijderen
19. Oude radiatoren	Advies	-
20. Pleisterwerk wanden	Geen asbest	-
22. Pleisterwerk plafonds	Geen asbest	-
22.1 Code: 2024-066-A4	Mengmonster	-

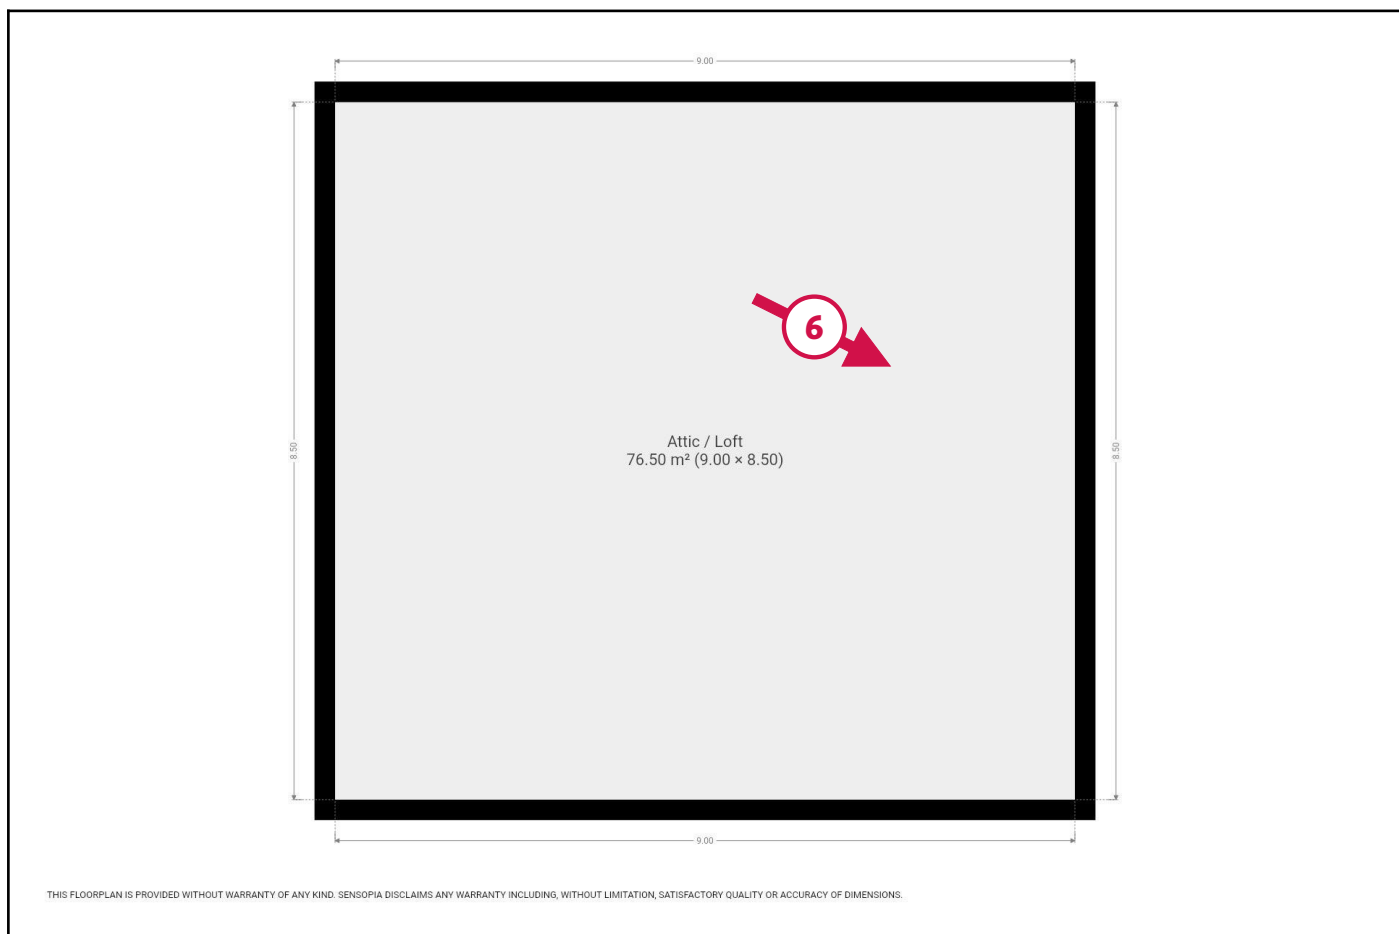
Plan 1.4: Zolder

Beschrijving	Type	Actie
6. Afval (reserve leien)	Asbestmateriaal	Dringend verwijderen

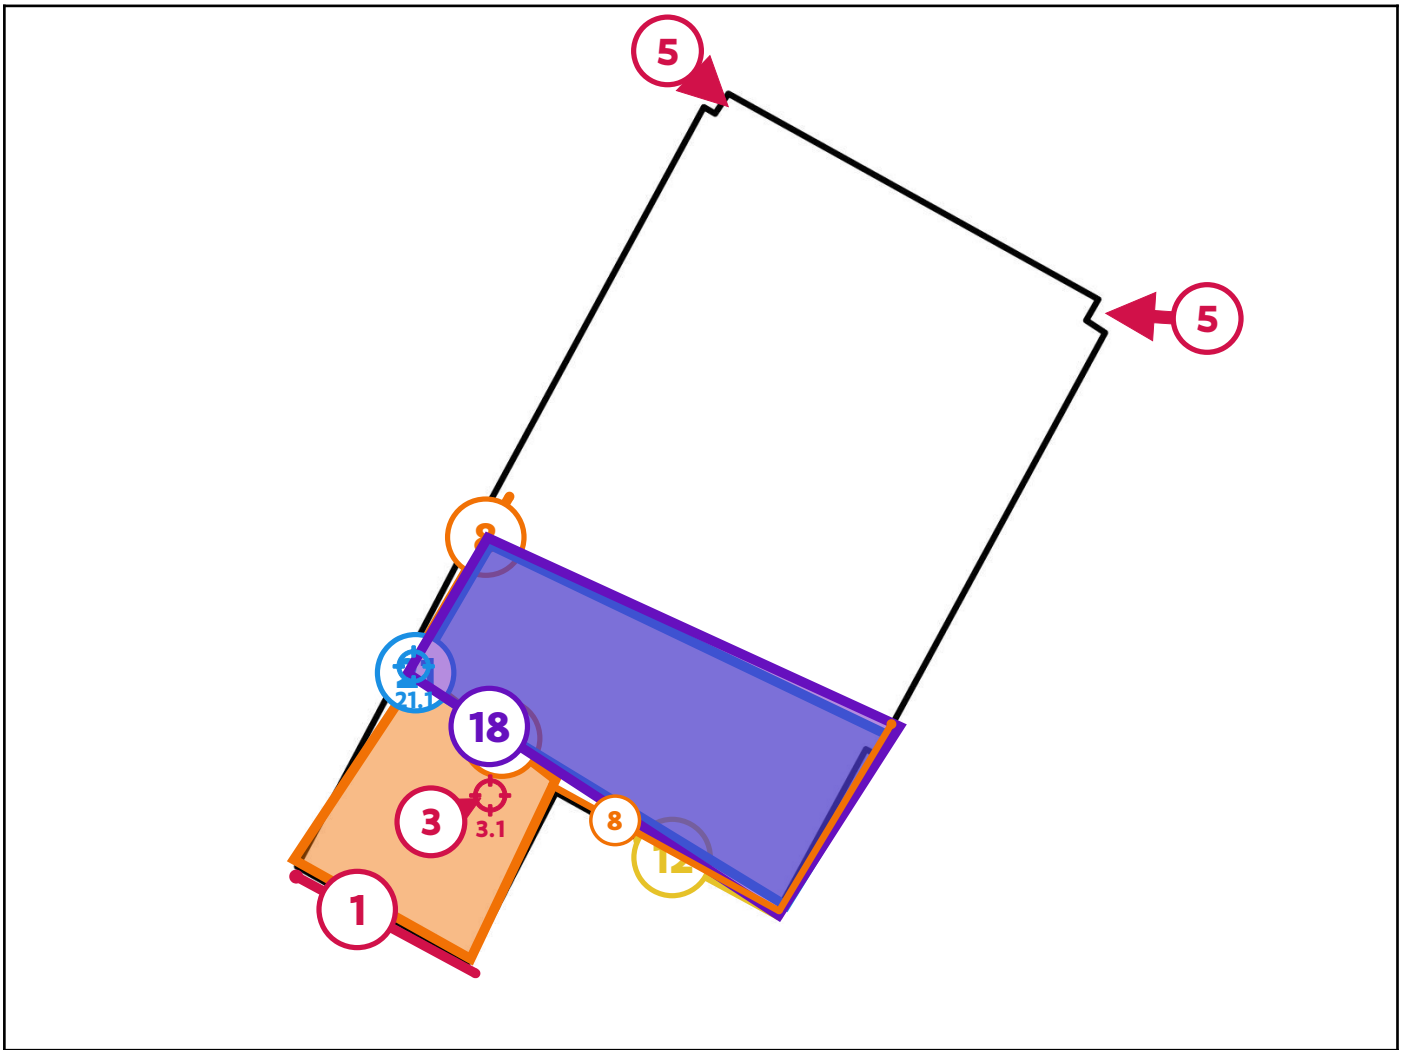
Plan 1.5: Buitengevel

Beschrijving	Type	Actie
1. Mos in de dakgoot	Asbestmateriaal	Dringend verwijderen
3. Coating spoelbak	Asbestmateriaal	Dringend verwijderen
3.1 Code: 2024-066-A1	Puntmonster	-
5. Cementbuis regenpijp	Asbestmateriaal	Dringend verwijderen
8. Deksteen	Asbestmateriaal	Verwijderen
10. Dak bestaande uit golfplaten 1	Asbestmateriaal	Verwijderen

12. Vensterbank buiten	Asbestmateriaal	Zorgvuldig beheren
18. Onderliggende lagen platdak	Advies	-
21. Roofing	Geen asbest	-
21.1 Code: 2024-066-A6	Mengmonster	-

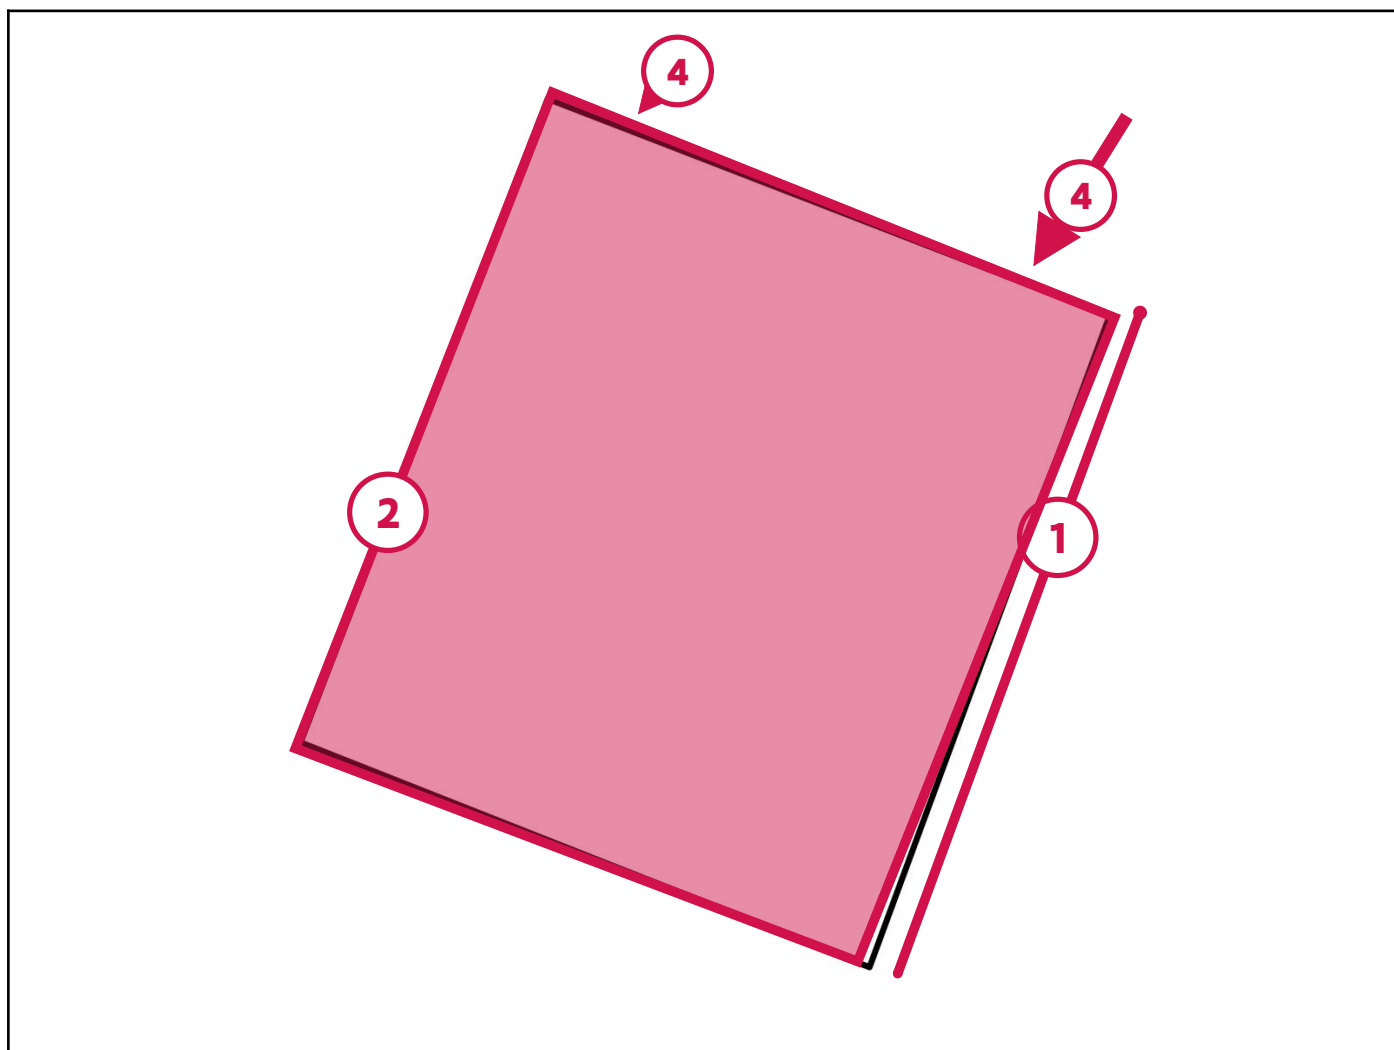
Plan 2.1: Tuinhuis plan

Beschrijving	Type	Actie
1. Mos in de dakgoot	Asbestmateriaal	Dringend verwijderen
2. Dak bestaande uit golfplaten tuinhuis	Asbestmateriaal	Dringend verwijderen
4. Afval bloembakken	Asbestmateriaal	Dringend verwijderen

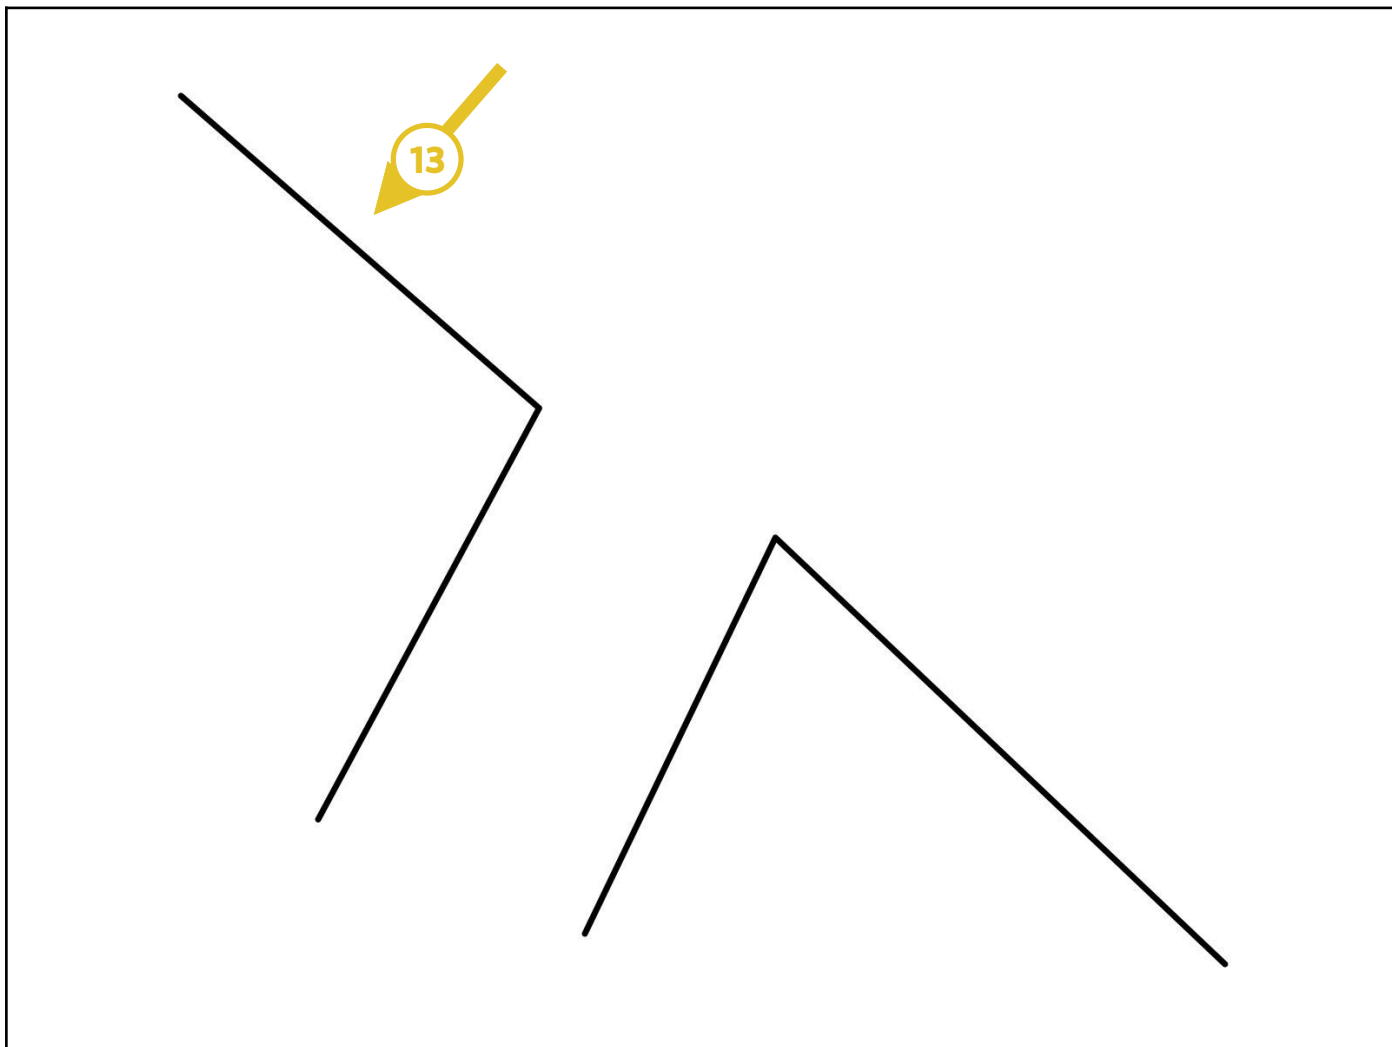
Plan 3.1: Muur plan

Beschrijving	Type	Actie
13. Cement afvoer buis	Asbestmateriaal	Zorgvuldig beheren
