Asbestinventarisatetest

Heerbaan 54, 3472 Kortenaken

Attestnummer : 20240821-000230.000

Niet-asbestveilig

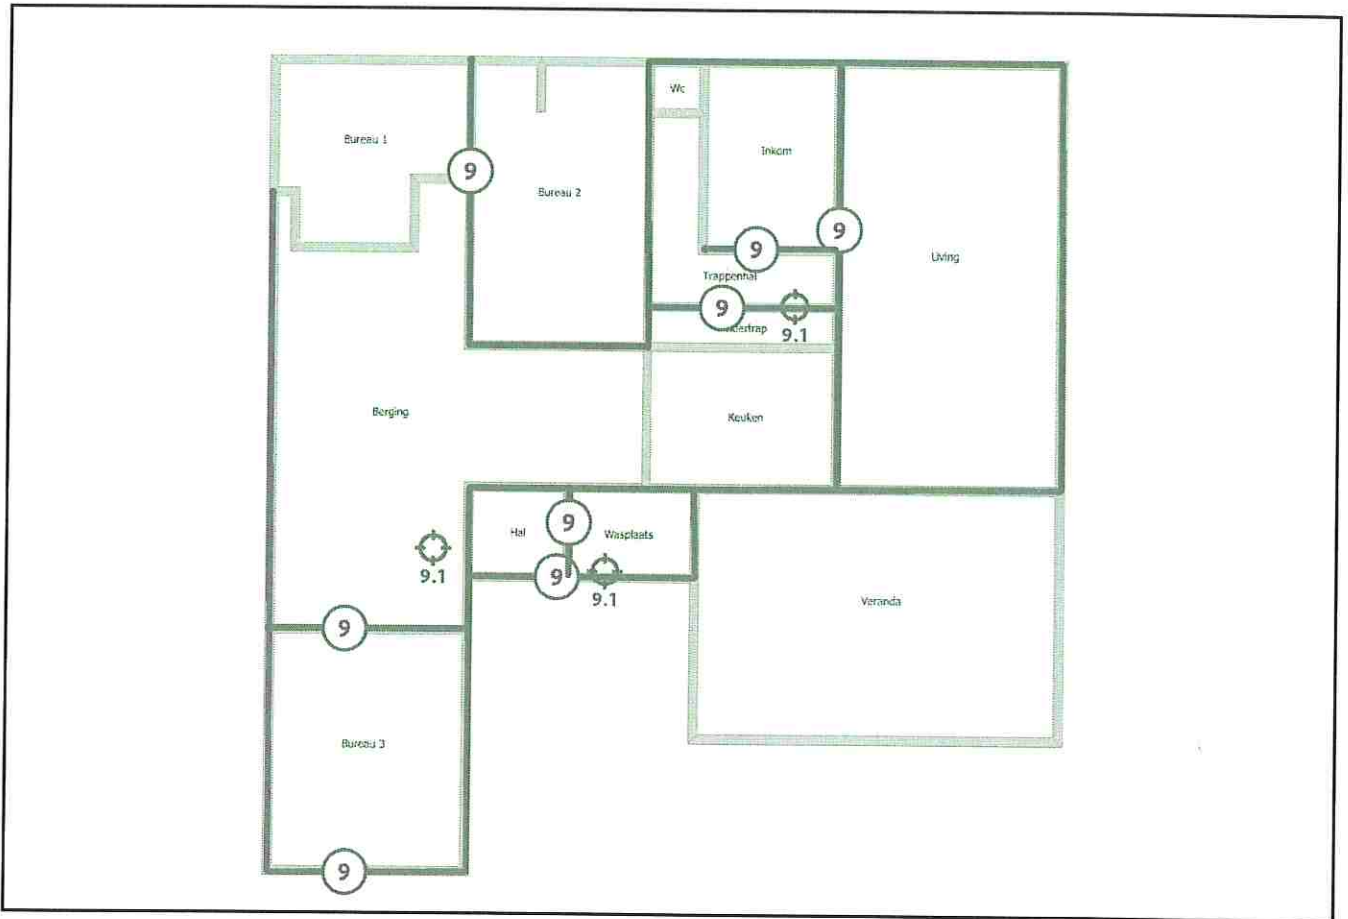
Plan 1.1: Plan gelijkvloers

Beschrijving	Type	Actie
9. Pleisterwerk muur	Geen asbest	-
9.1 Code: M51576	Mengmonster	-

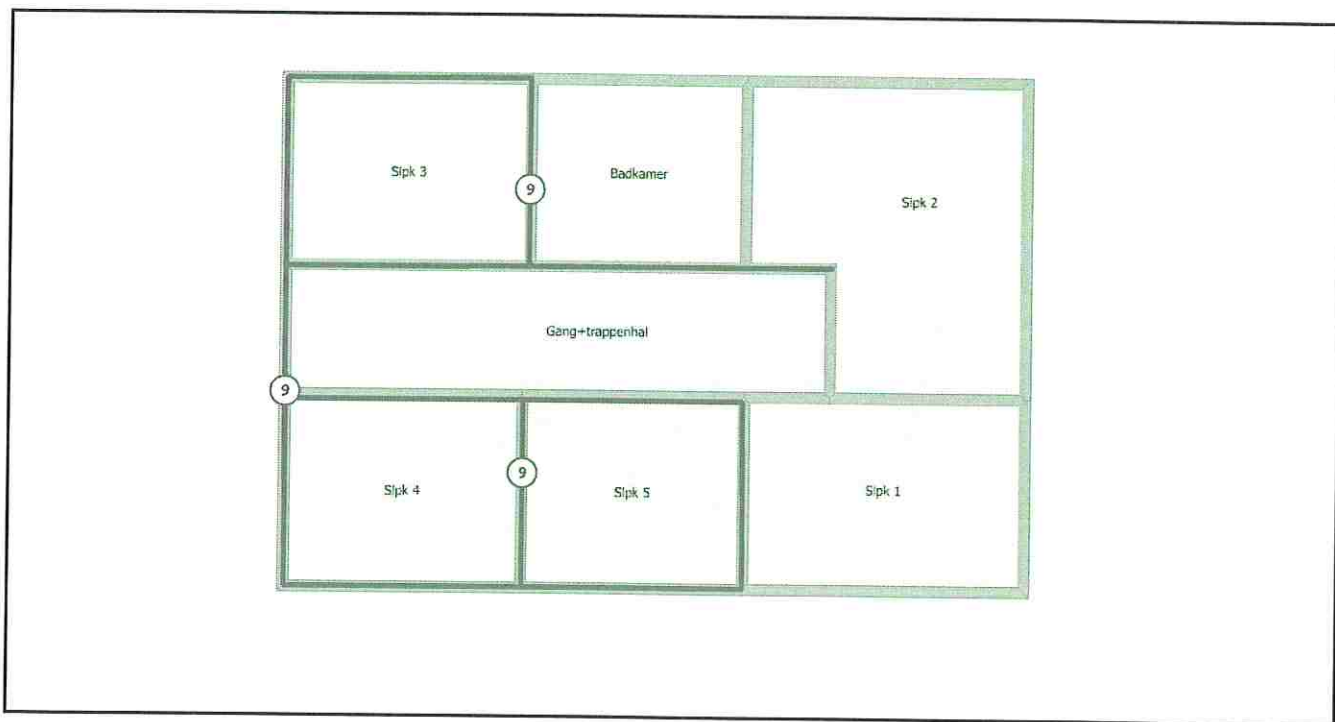
Plan 1.3: Plan verdieping

Beschrijving	Type	Actie
9. Pleisterwerk muur	Geen asbest	-

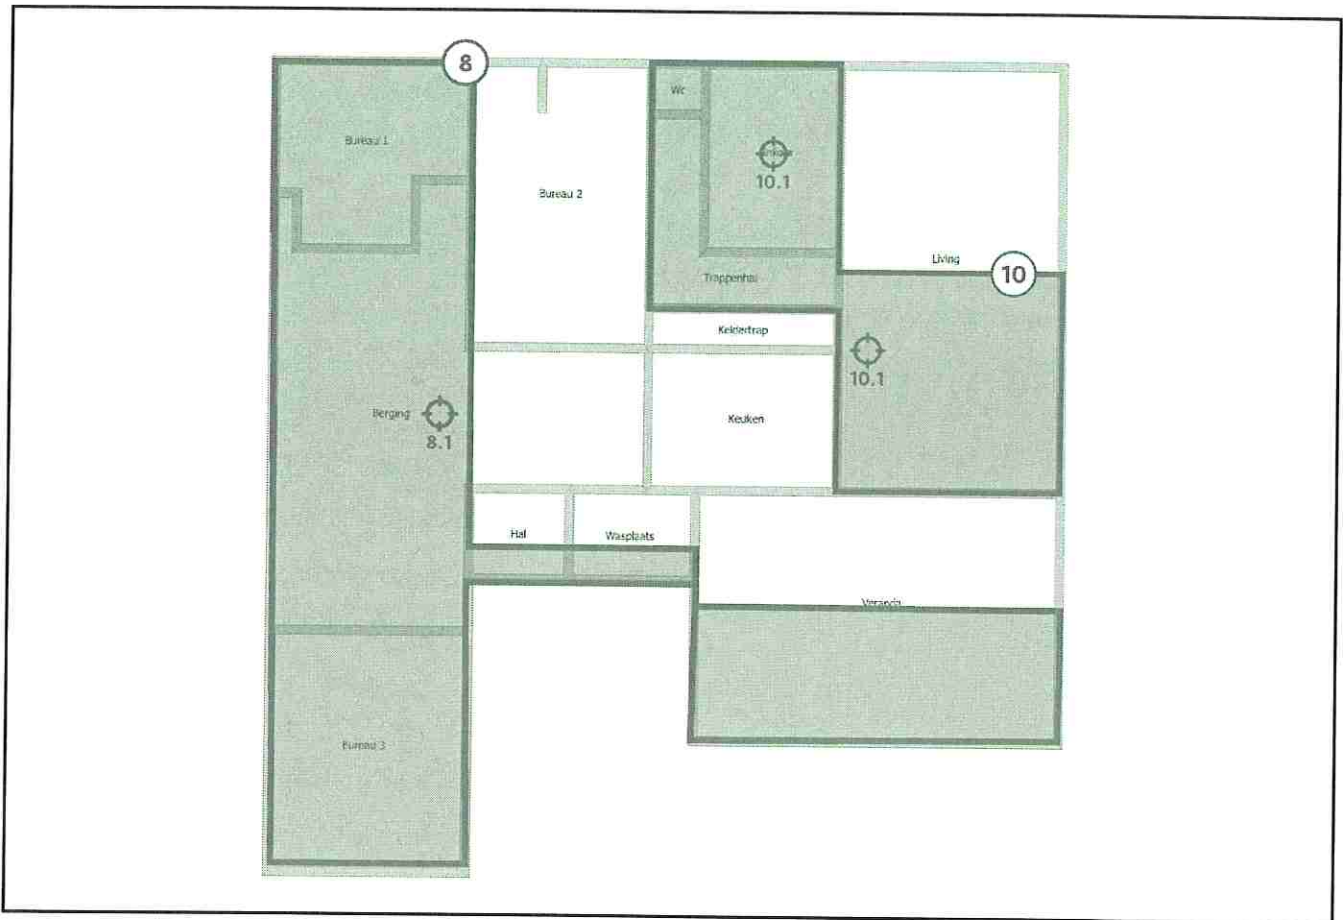
Plan 1.7: Plan gelijkvloers

Beschrijving	Type	Actie
8. Roofing dak kantoor	Geen asbest	-
8.1 Code: M51575	Puntmonster	-
10. Pleisterwerk plafond	Geen asbest	-
10.1 Code: M51577	Mengmonster	-

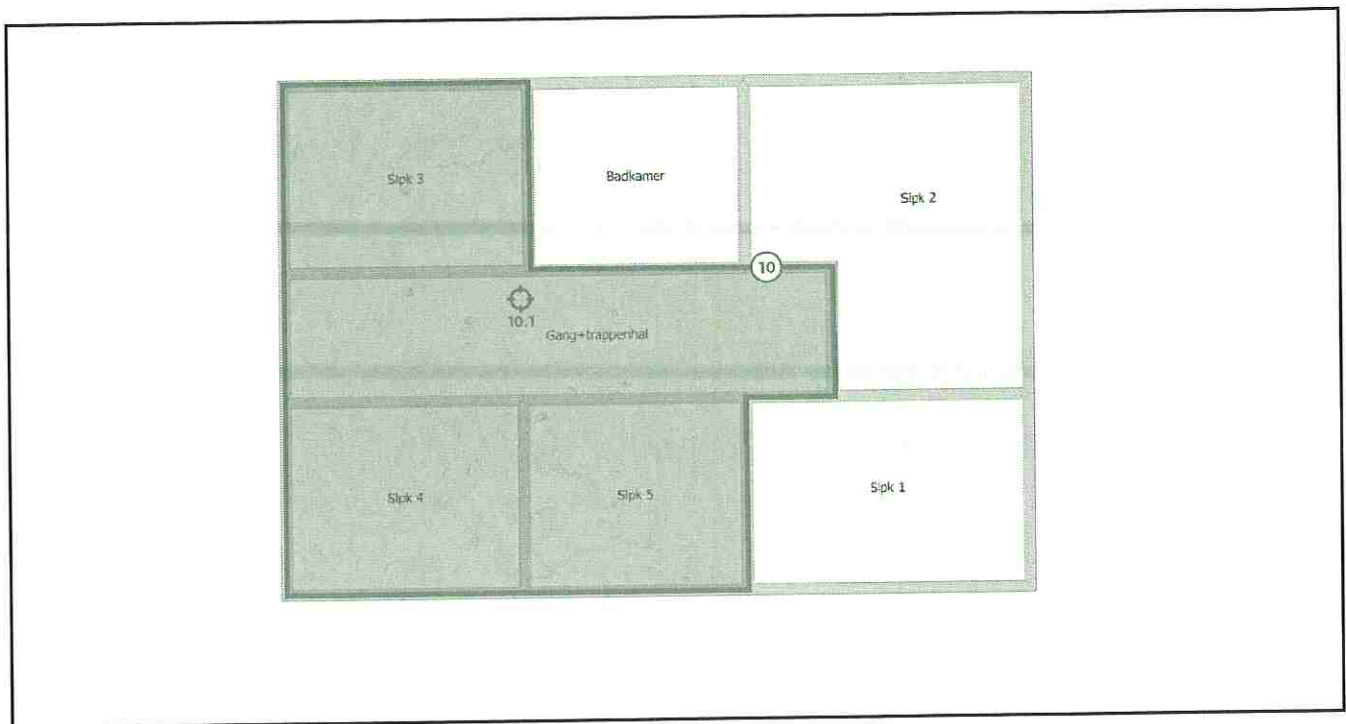
Plan 1.8: Plan verdieping

Beschrijving	Type	Actie
10. Pleisterwerk plafond	Geen asbest	-
10.1 Code: M51577	Mengmonster	-
