# Asbestinventarisatetest

Mechelbaan 67, 2220 Heist-op-den-Berg

Attestnummer : 20240126-000292.000

Uitgegeven op : 26.01.2024

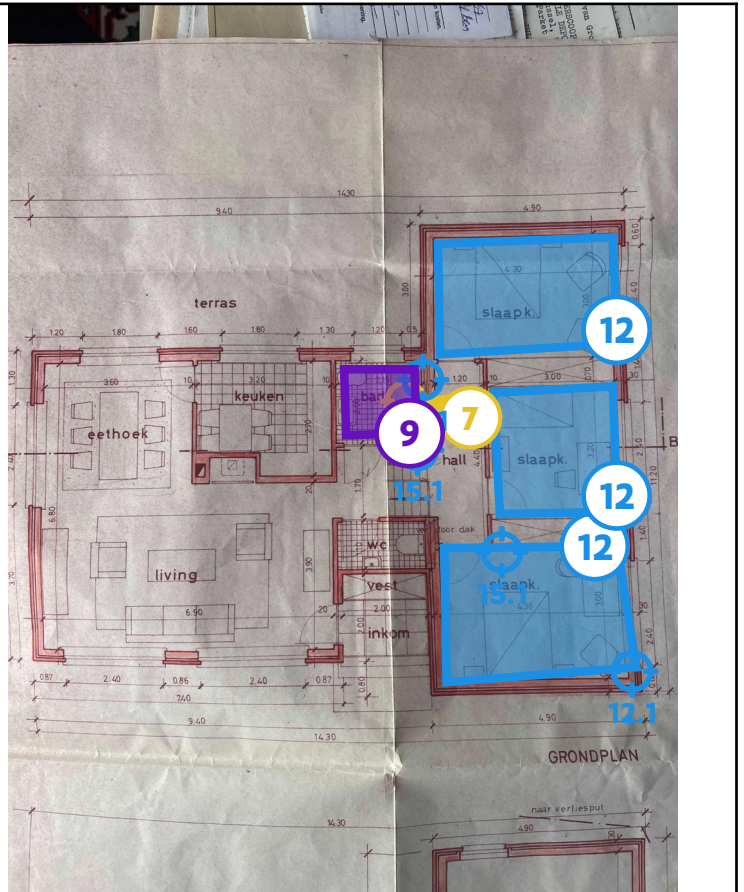
# Plan 1.1: Woongedeelte

Pleister aanwezig op alle wanden

Beschrijving	Type	Actie
7. Teer wasbak keuken	Asbestmateriaal	Zorgvuldig beheren
7.1 Code: 5	Puntmonster	-
9. Badkamer	Advies	-
12. Vinyl + onderlaag	Geen asbest	-
12.1 Code: 3	Puntmonster	-
15. Pleister wand	Geen asbest	-
15.1 Code: 1	Mengmonster	-

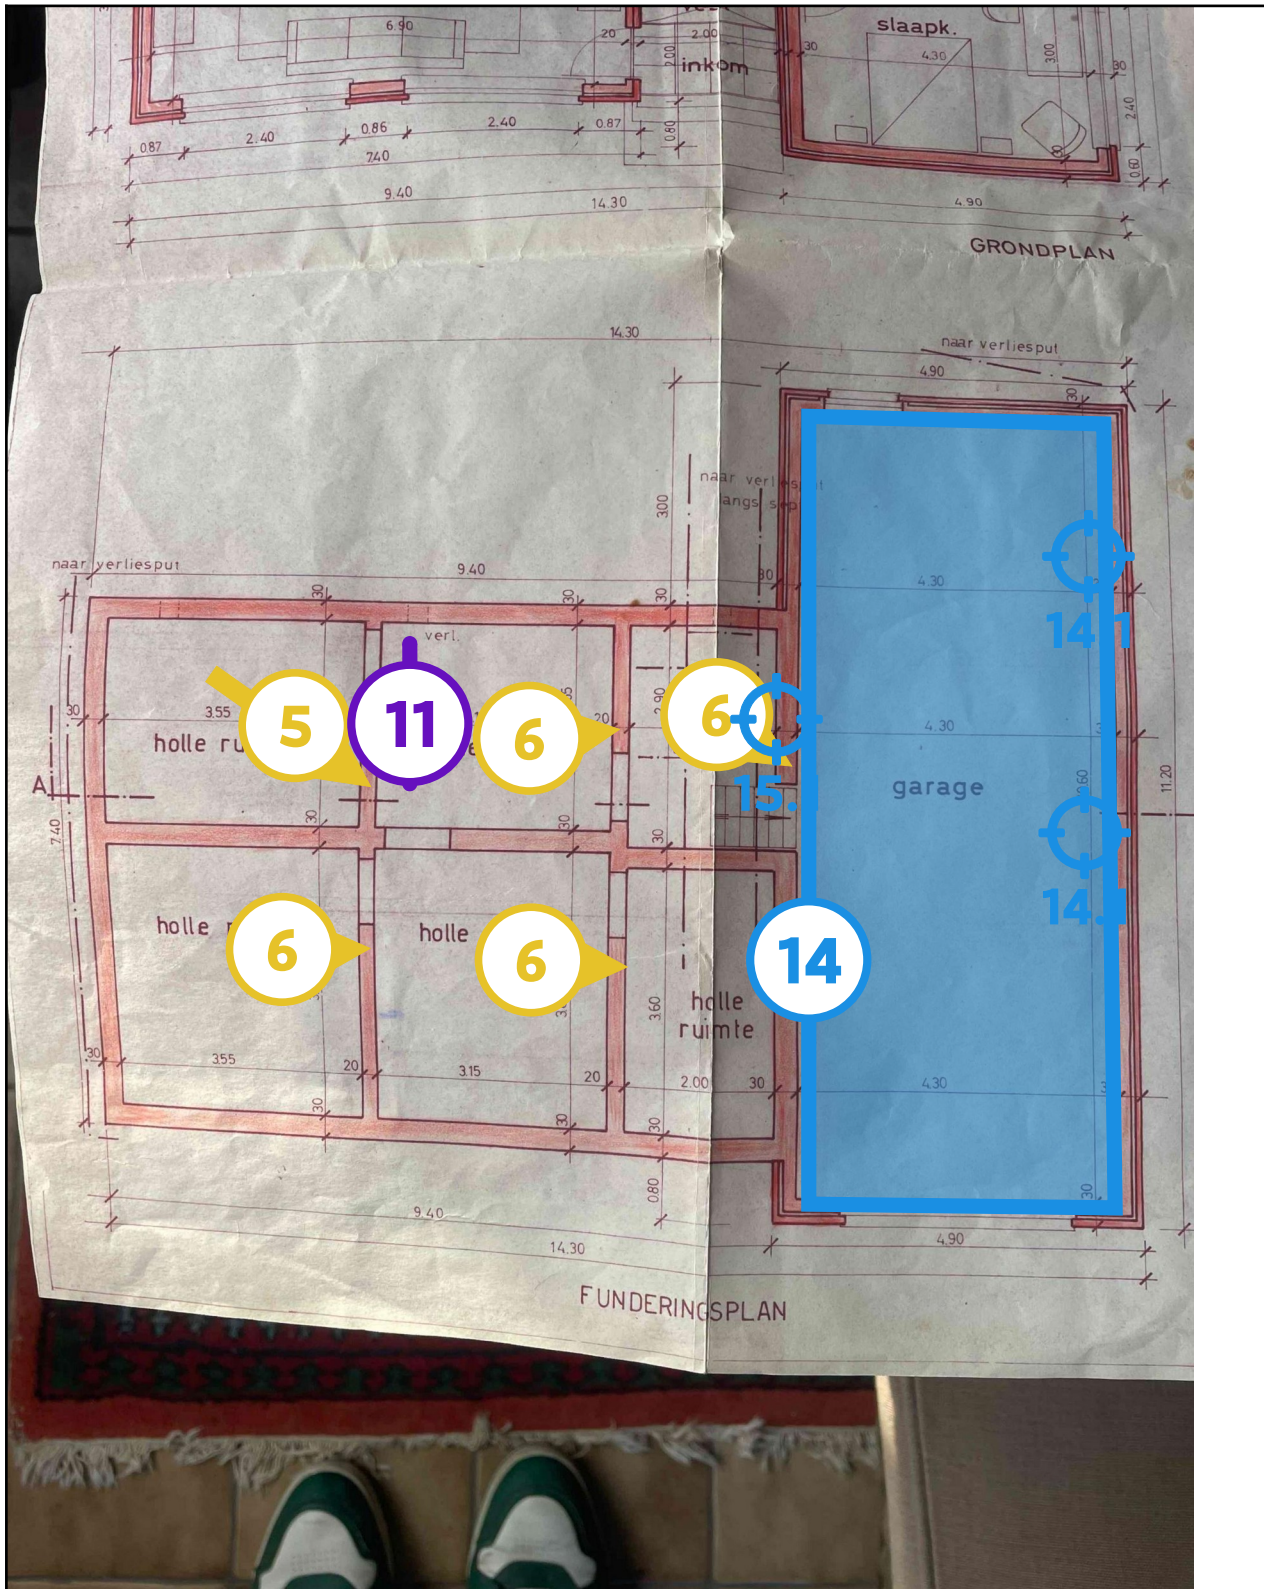
## Plan 1.2: Garage + kelder

5. Bakeliet zekeringskast	Asbestmateriaal	Zorgvuldig beheren
6. Bakeliet schakelaars	Asbestmateriaal	Zorgvuldig beheren
11. Afwezigheid leidingisolatie	Advies	-
14. Plafondpleister	Geen asbest	-
14.1 Code: 008	Mengmonster	-
15. Pleister wand	Geen asbest	-
15.1 Code: 1	Mengmonster	-

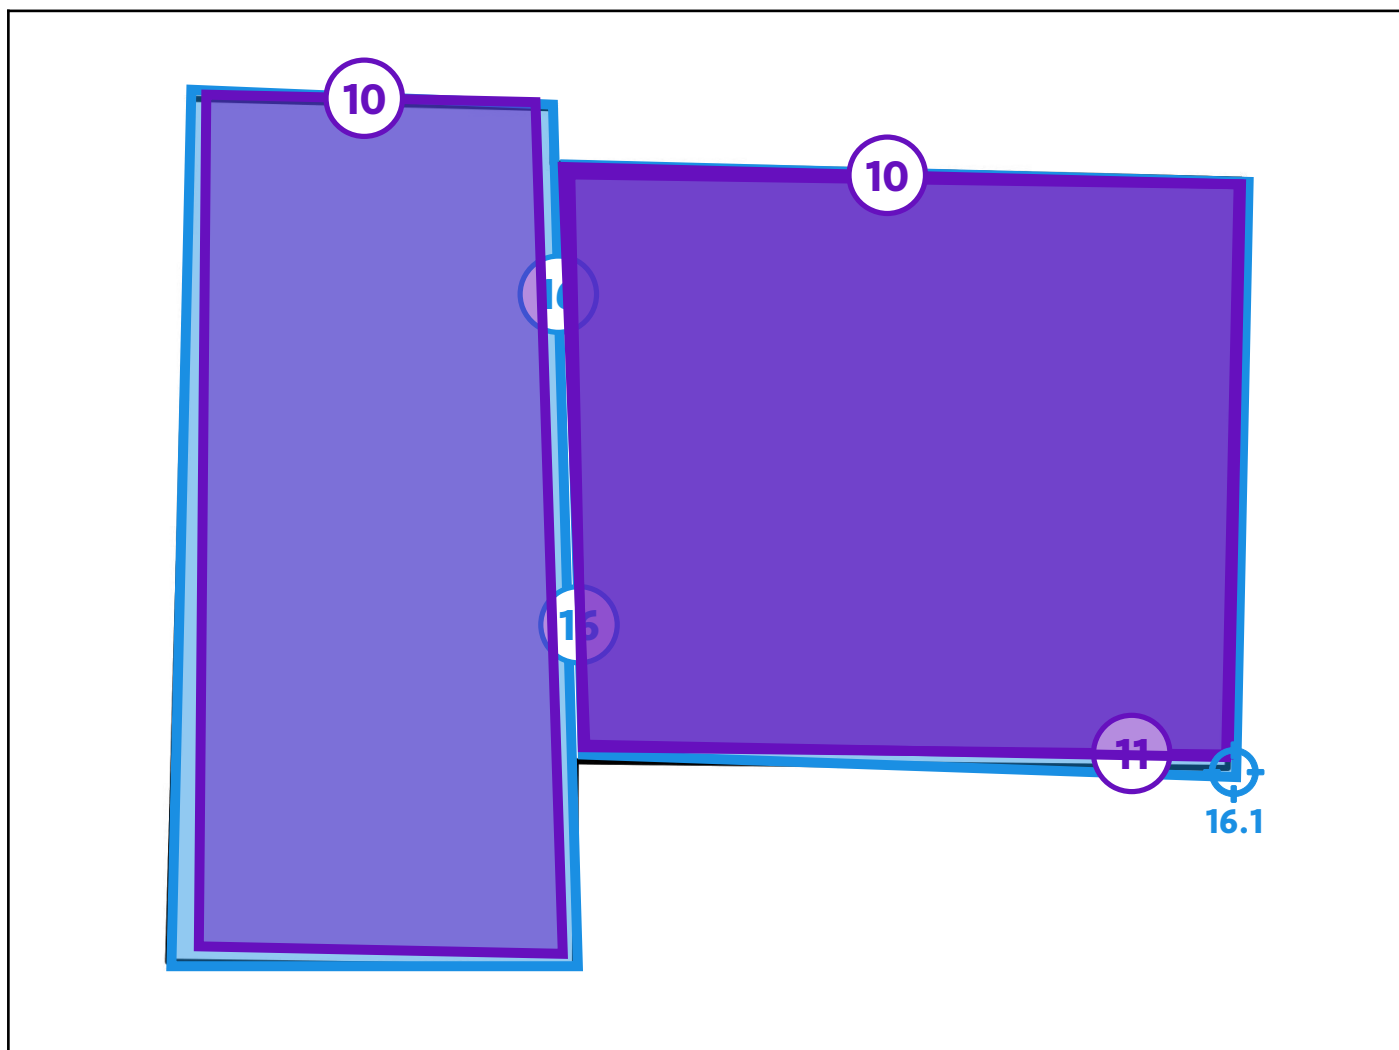
## Plan 1.3: Dak hoofdgebouw

Beschrijving	Type	Actie
10. Onderdak	Advies	-
11. Afwezigheid leidingisolatie	Advies	-
16. Roofing huis	Geen asbest	-
16.1 Code: 007	Puntmonster	-

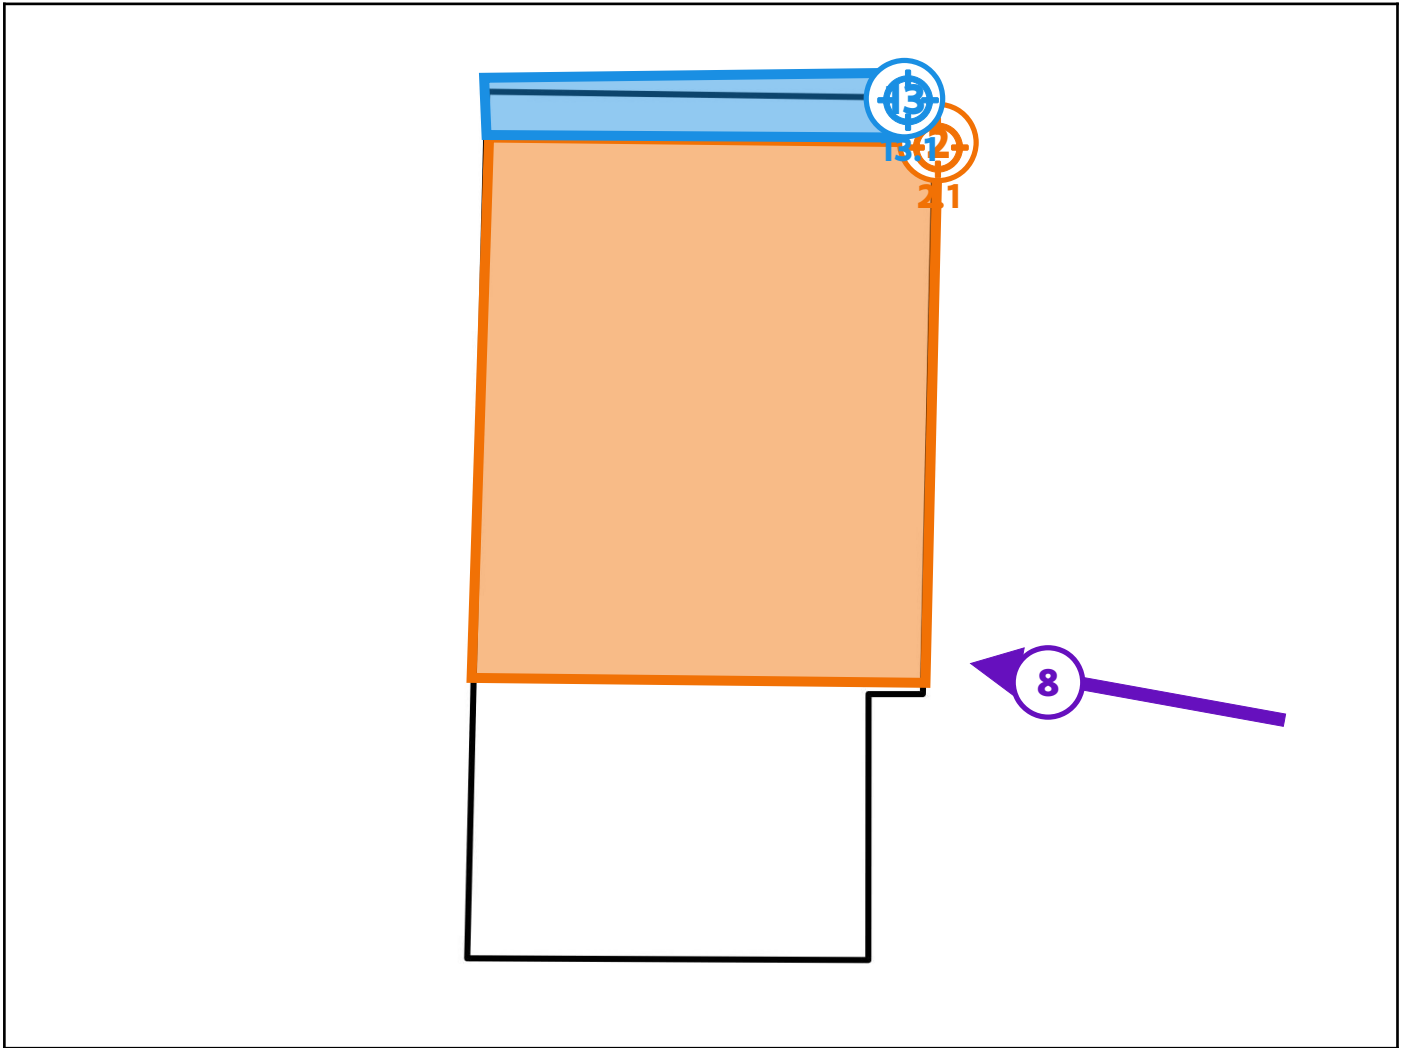
## Plan 2.1: Bijgebouw plan

Beschrijving	Type	Actie
2. Golfplaat garage	Asbestmateriaal	Verwijderen
2.1 Code: 4	Puntmonster	-
8. Regenton garage	Puin, steenslag, (water)bodem	-
13. Roofing garage	Geen asbest	-
13.1 Code: 009	Puntmonster	-

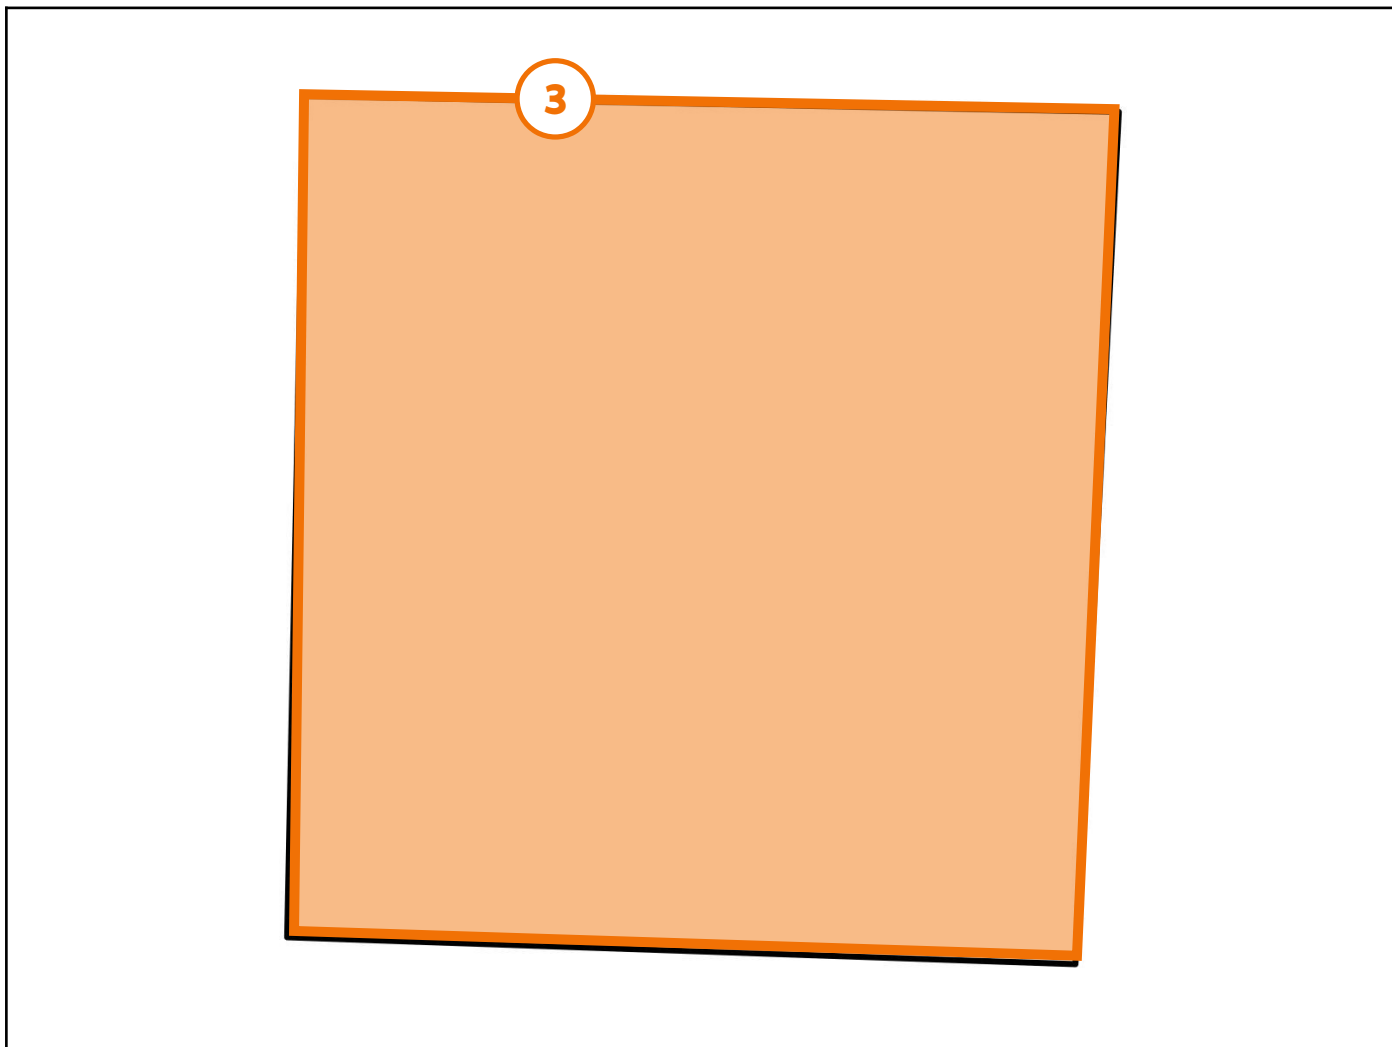
## Plan 3.1: Bijgebouw plan

Beschrijving	Type	Actie
3. Golfplaten dak gebouw 3	Asbestmateriaal	<a href="#">Verwijderen</a>

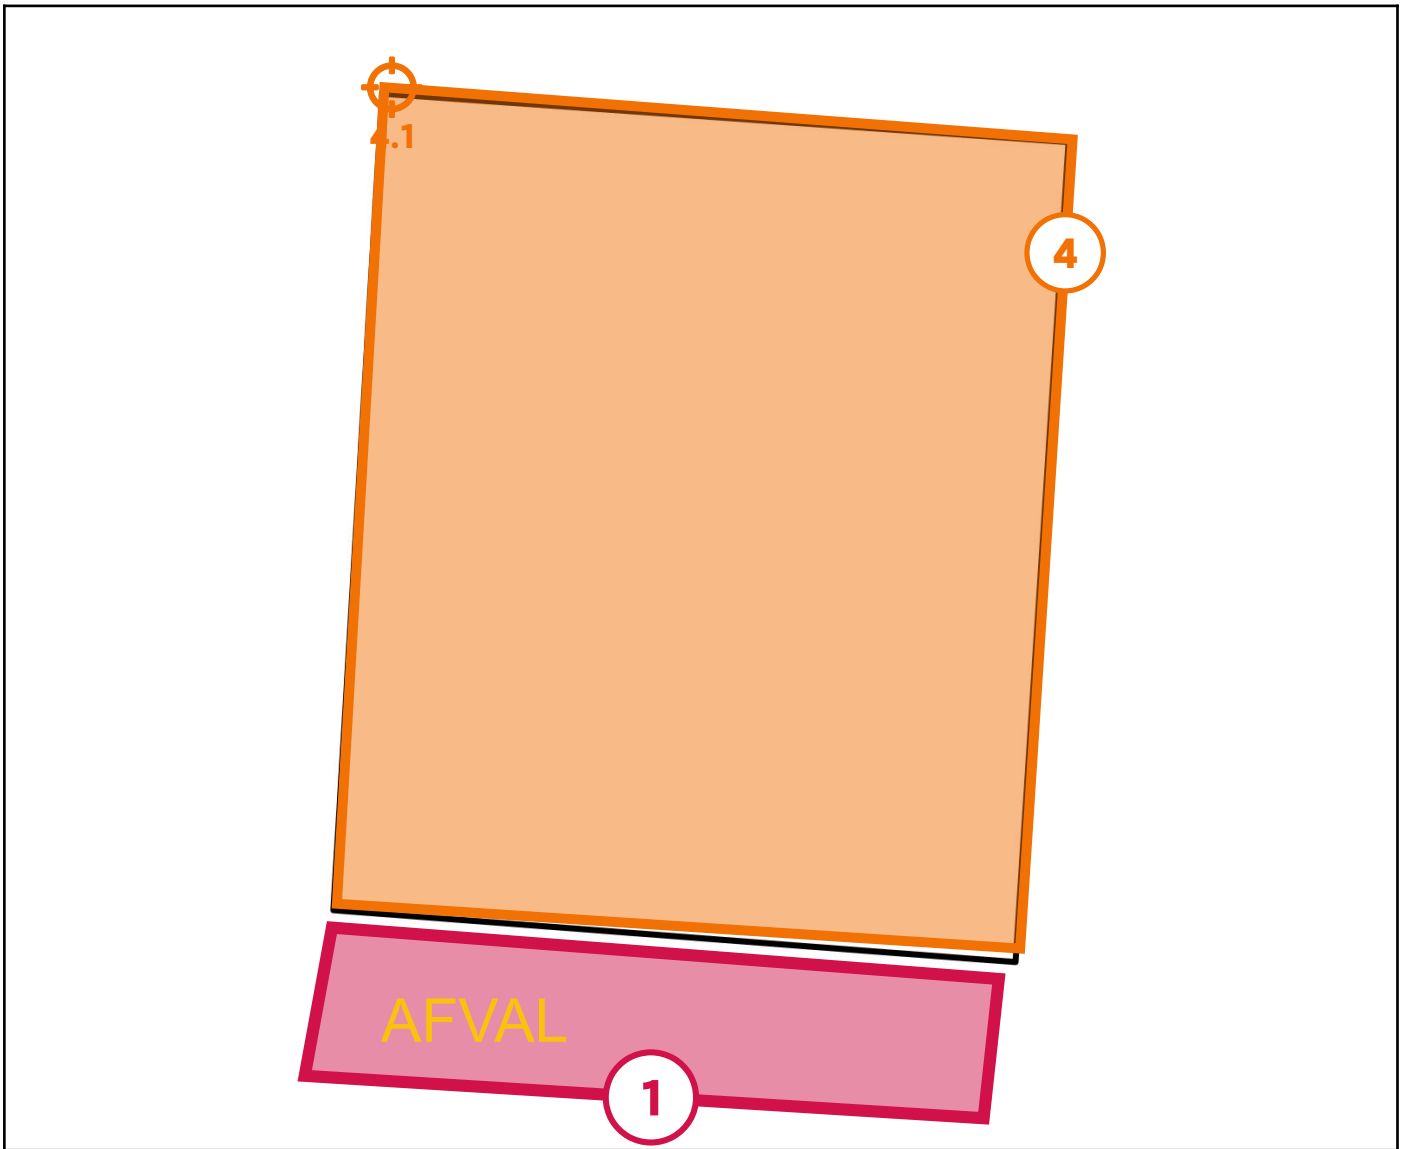
## Plan 4.1: Bijgebouw plan

Beschrijving	Type	Actie
1. Golfplaten achter gebouw 4	Asbestmateriaal	Dringend verwijderen
4. Golfplaten dak gebouw 4	Asbestmateriaal	Verwijderen
4.1 Code: 2	Puntmonster	-
