# Asbestinventarisatetest

Belgiëlaan 26, 9140 Temse

Attestnummer : 20240920-000196.000

Uitgegeven op : 20.09.2024

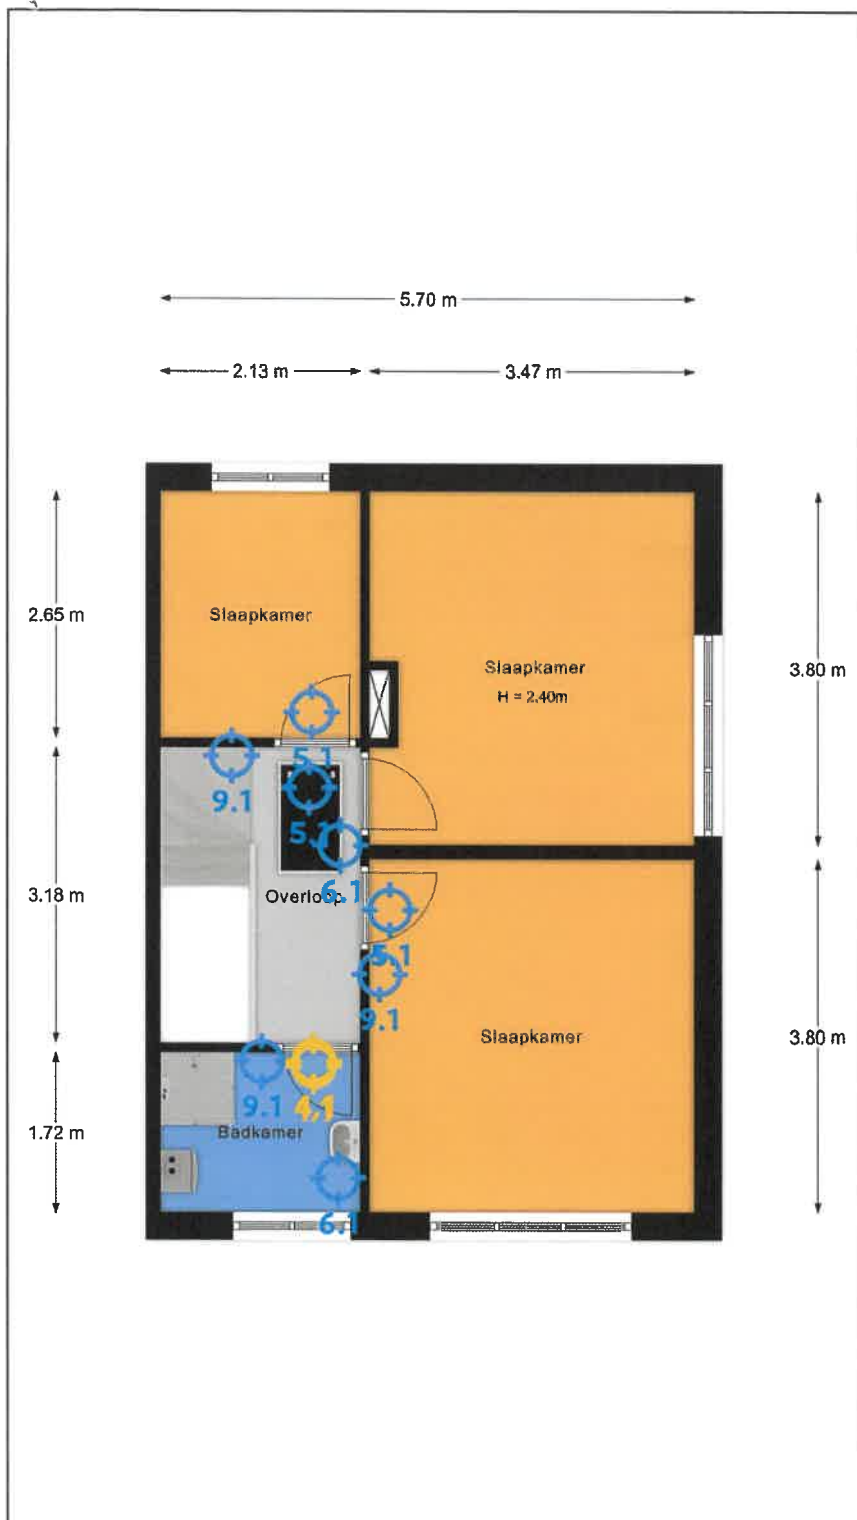
## Plan 1.2: eerste verdieping

1. M06: vinyl tegel	Asbestmateriaal	Zorgvuldig beheren
1.1 Code: M06	Puntmonster	-
4. M08: zwarte lijm	Asbestmateriaal	Zorgvuldig beheren
4.1 Code: M08	Puntmonster	-
5. M05: vinyl le	Geen asbest	-
5.1 Code: M05	Puntmonster	-
6. M02: pleisterwerk plafond	Geen asbest	-
6.1 Code: M02	Mengmonster	-
9. M01: pleisterwerk muren	Geen asbest	-
9.1 Code: M01	Mengmonster	-

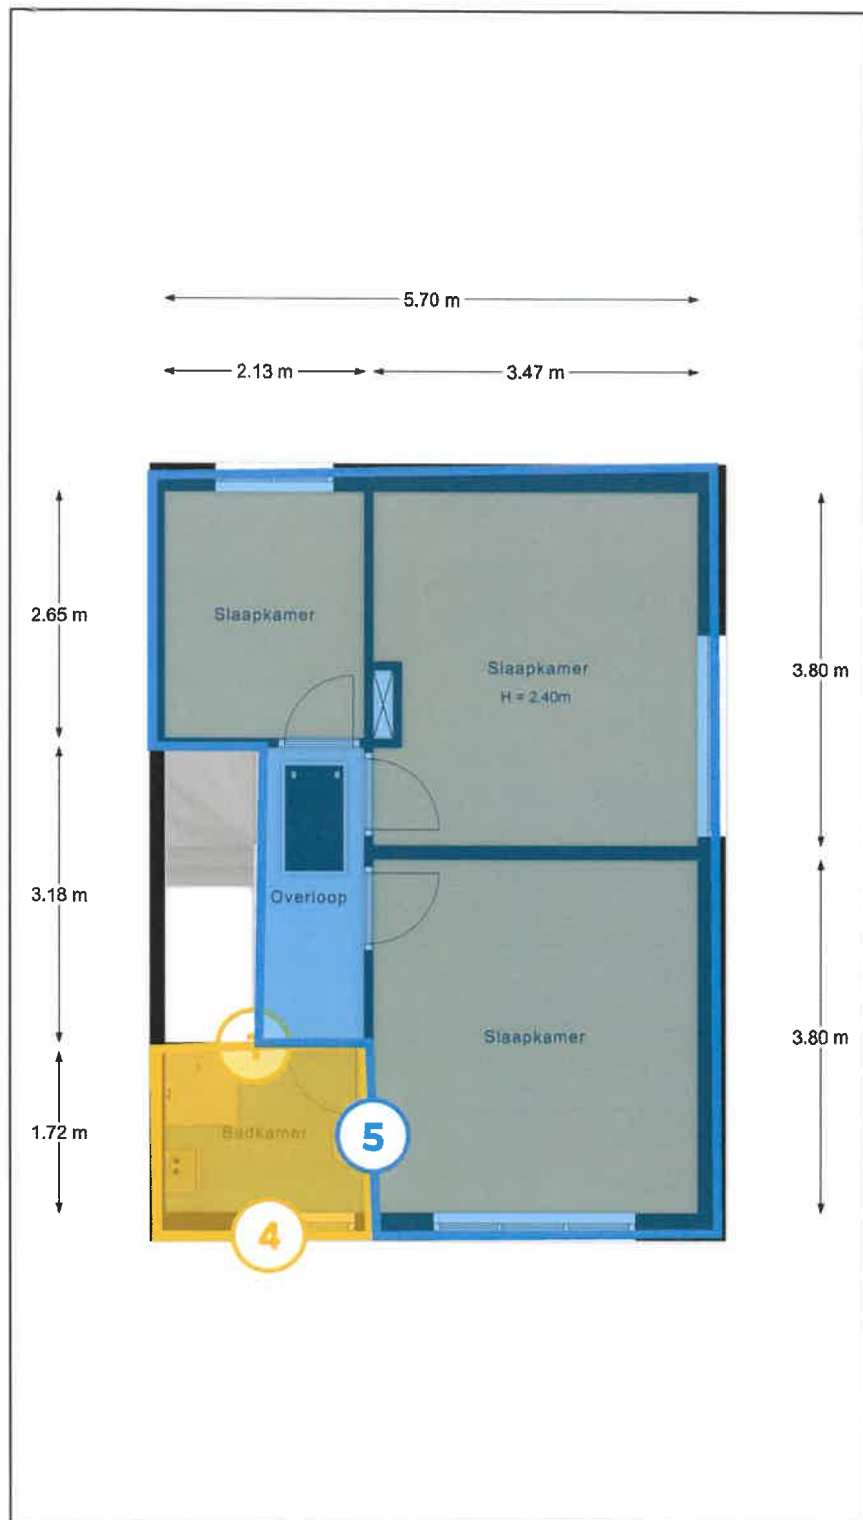
## Plan 1.4: eerste verdieping

1. M06: vinyl tegel	Asbestmateriaal	Zorgvuldig beheren
4. M08: zwarte lijm	Asbestmateriaal	Zorgvuldig beheren
5. M05: vinyl le	Geen asbest	-

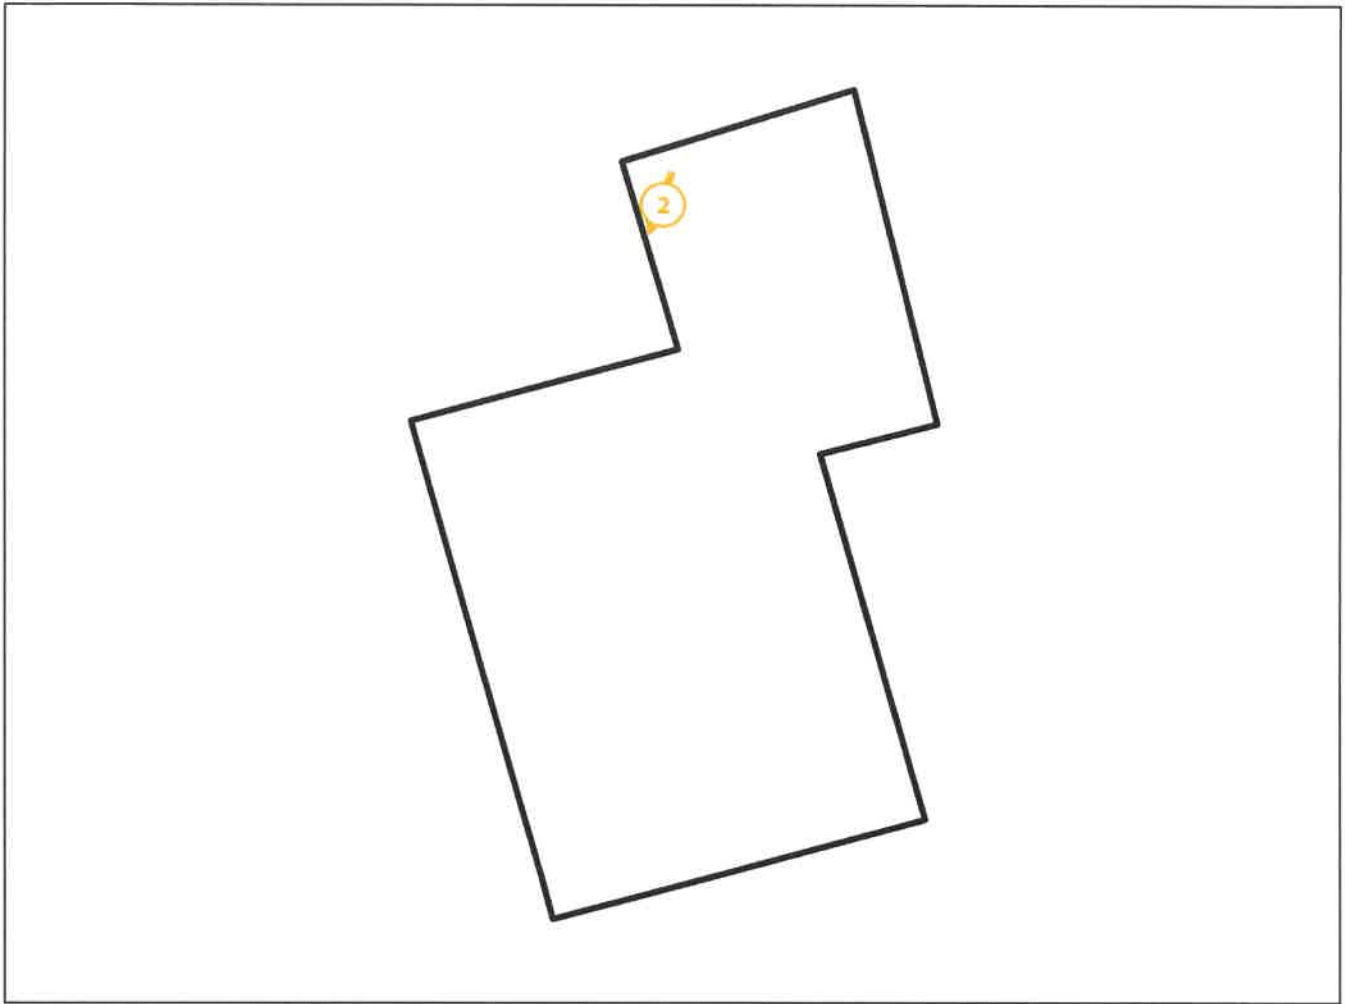
## Plan 1.5: Hoofdgebouw plan

Beschrijving	Type	Actie
2. M10: bakeliet	Asbestmateriaal	Zorgvuldig beheren
