Asbestinventarisatetest

Carnegielaan 16, 3500 Hasselt

Attestnummer : 20230707-000313.000

Niet-asbestveilig

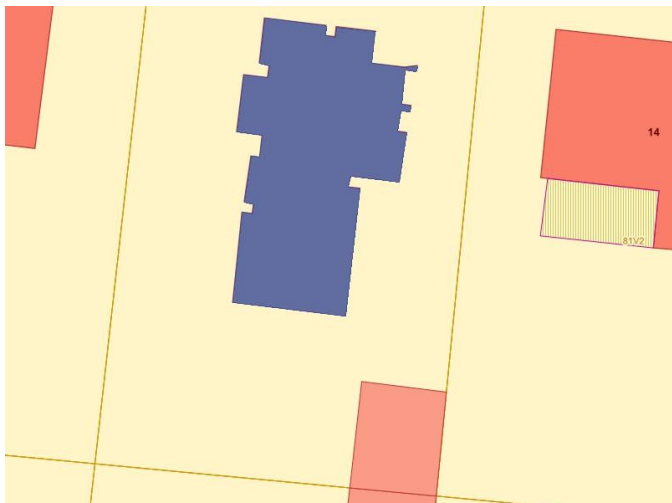
Zone 1: Hoofdgebouw

1. roofing plat dak woonhuis en garage.	Asbestmateriaal	Verwijderen
2. Geen pleisterwerk muren en plafonds.	Advies	-
3. Tegel lijm faillence.	Advies	-
4. Crepi aan open haard.	Geen asbest	-
4.1 Code: S1	Puntmonster	-
