# Asbestinventarisatetest

Reitje 50/1, 3590 Diepenbeek

Attestnummer : **20240527-000469.000**

Uitgegeven op : **27.05.2024**

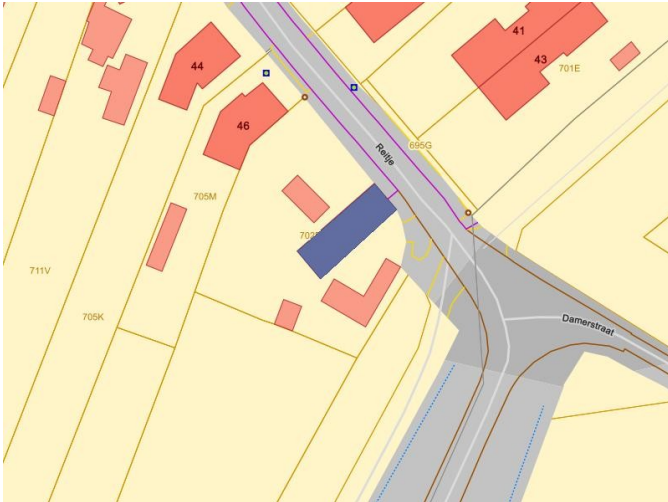
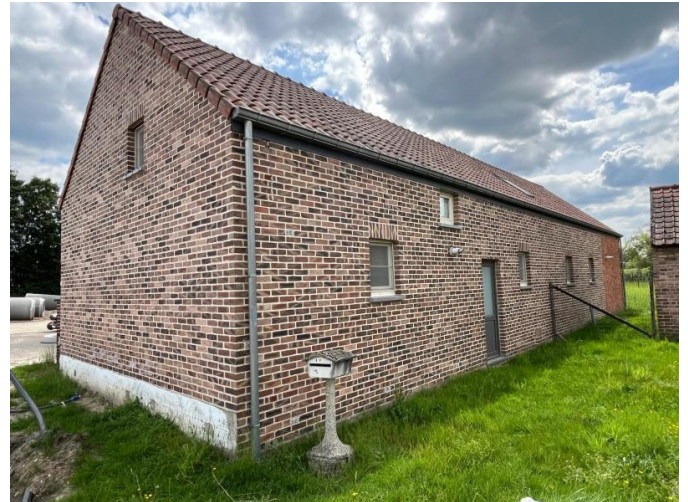
## Zone 1: Appartement Duplex B1

- 0 Asbestmaterialen
- 0 Beperkingen
- 1 Uitsluitingen**
- 0 Roerende goederen
- 0 Puin, steenslag, (water)bodem
- 4 Adviezen**
- 2 Geen asbest**

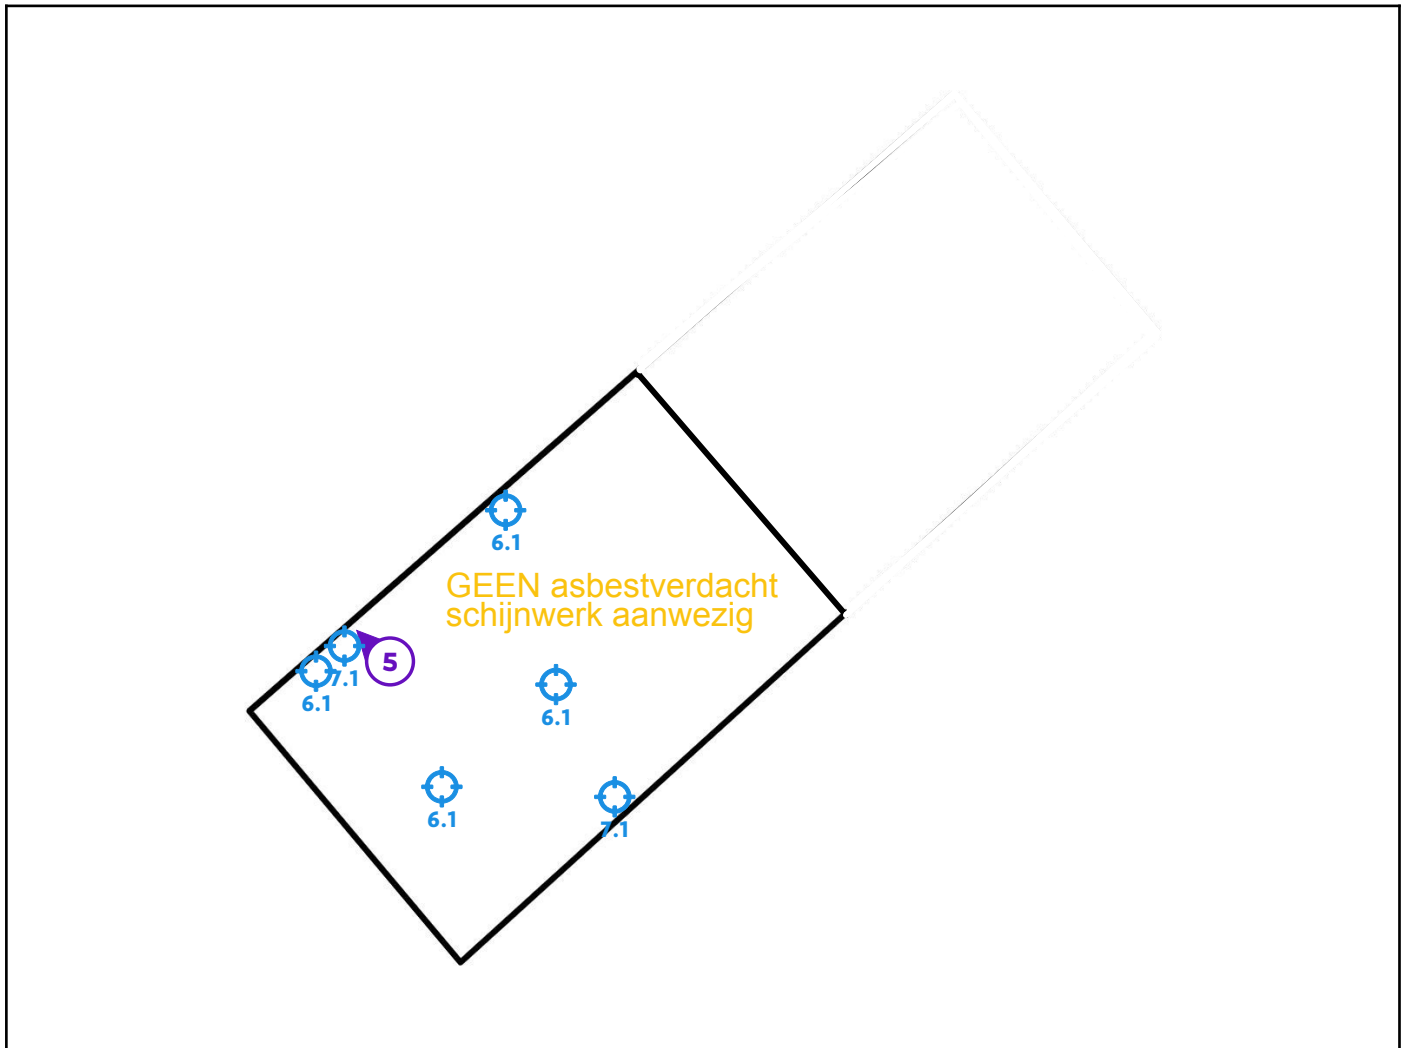
## Plan 1.1: Appartement Duplex B1 GLV

| Beschrijving | Type | Actie |
|---|---|---|
| 2. Schrijnwerk soepele kit (silicone) en dichtingen | Advies | - |
| 5. Recente CV-ketel. | Advies | - |
| 6. PLAFONDpleister | Geen asbest | - |
| 7. MUURpleister | Geen asbest | - |

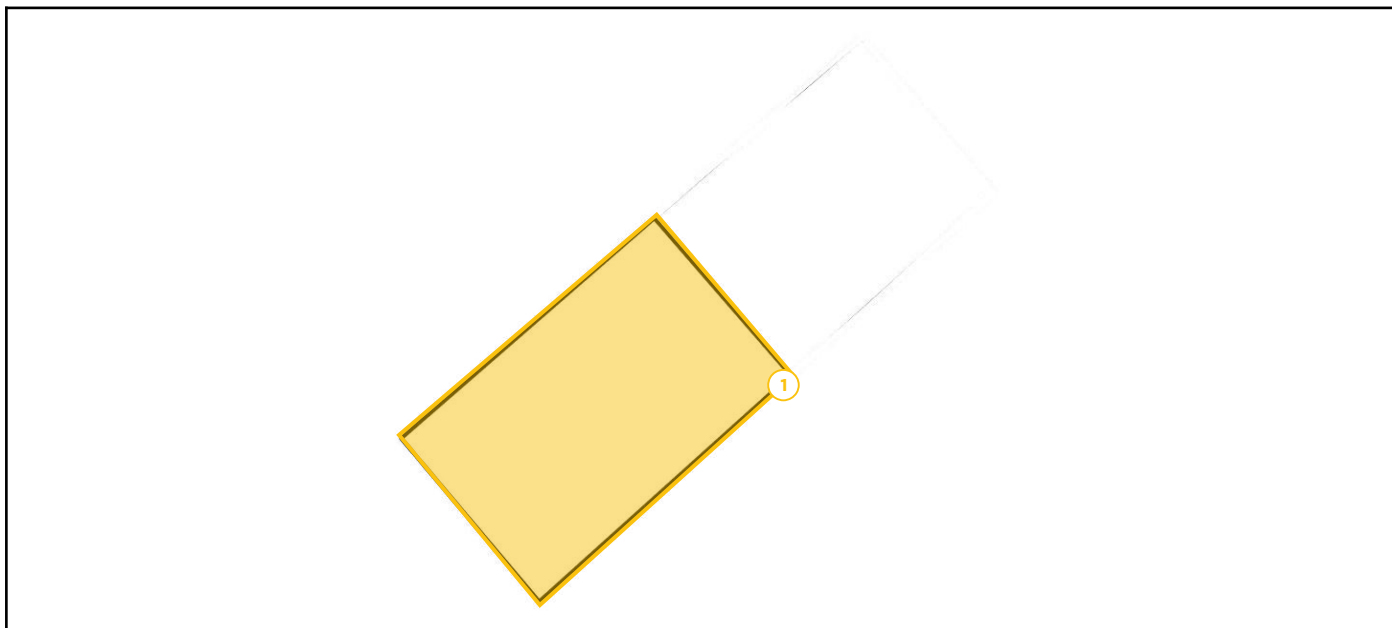
## Plan 1.2: Duplex BUS1 GLV

| Beschrijving | Type | Actie |
|--|---|---|
| 1. Verbouwing - grondige renovatie gestart 2008 met vergunning | Uitsluiting | - |

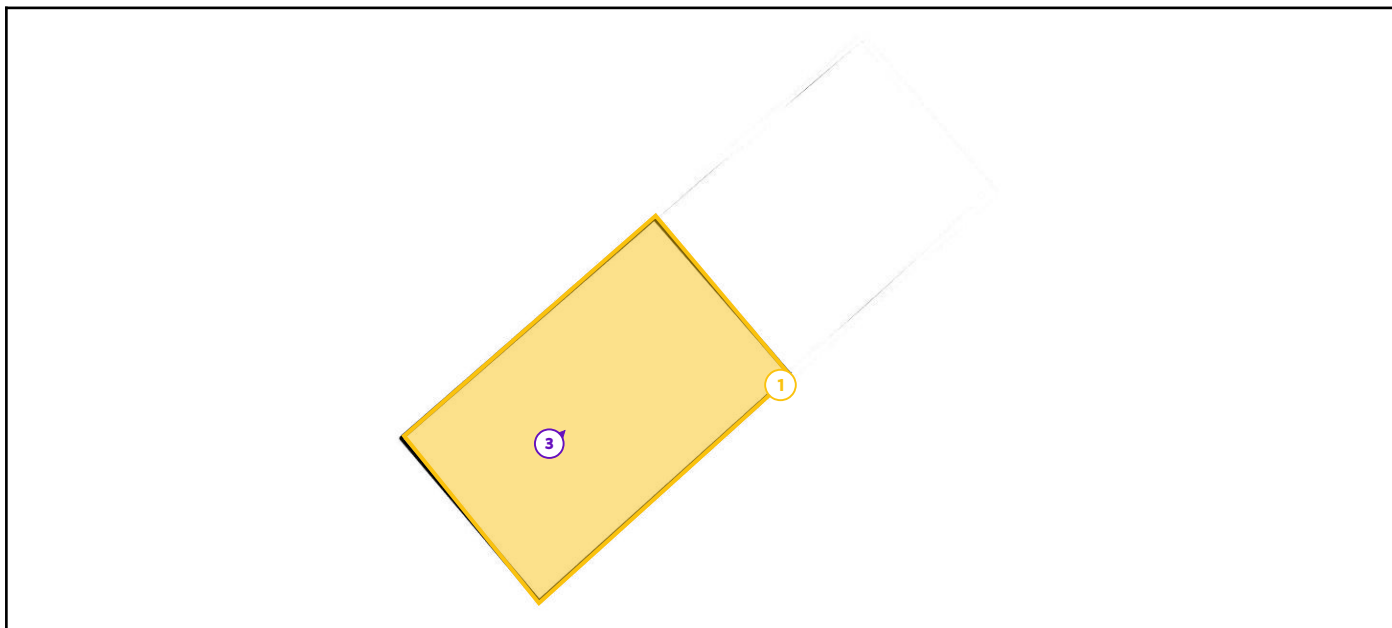
## Plan 1.3: Duplex BUS1

| Beschrijving | Type | Actie |
|--|---|---|
| 1. Verbouwing - grondige renovatie gestart 2008 met vergunning | Uitsluiting | - |
| 3. Gipskartonplaat | Advies | - |

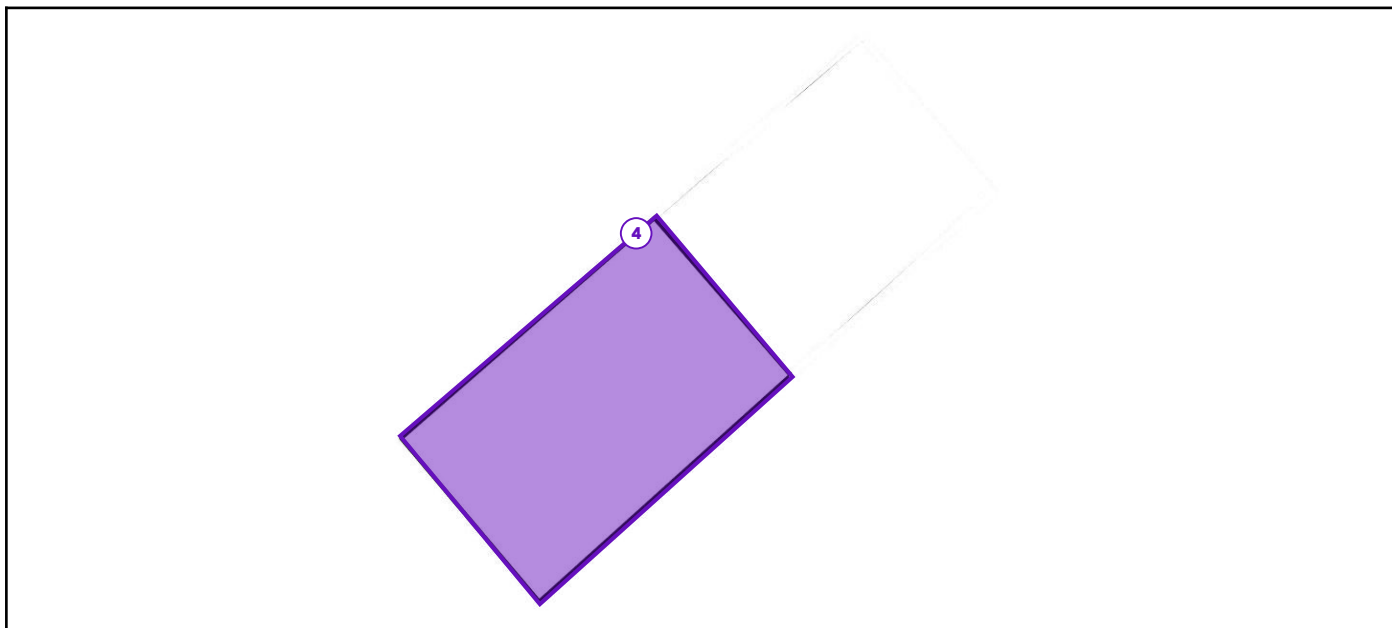
## Plan 1.4: Duplex BUS1

| Beschrijving | Type | Actie |
|---|---|---|
| 4. Dakpannen en onderdak | Advies | - |

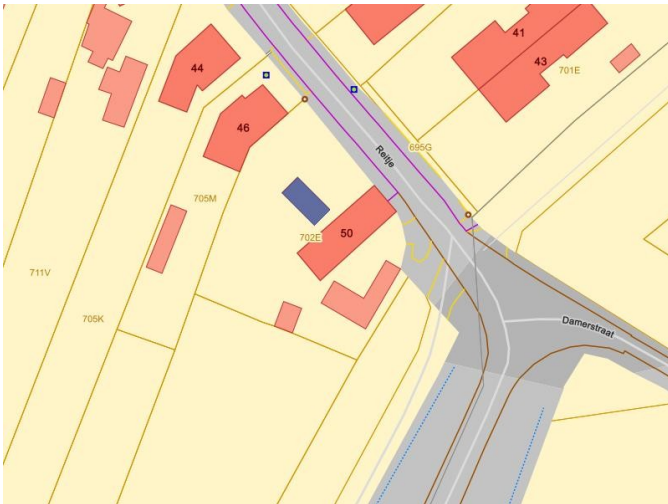
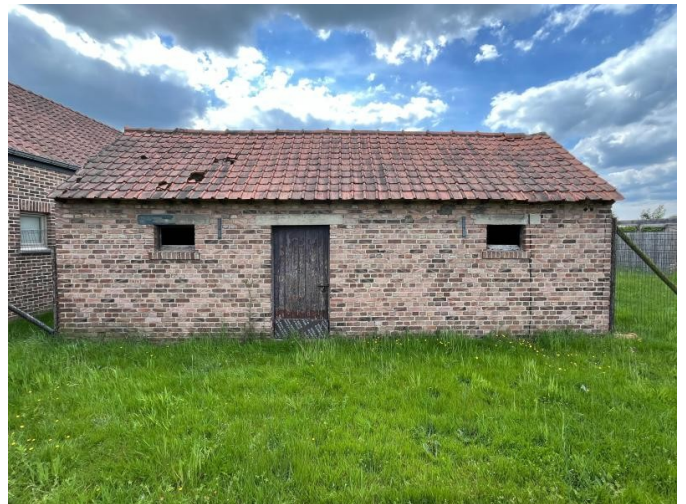
## Zone 2: Stalling + hooizolder

- 0 Asbestmaterialen
- 0 Beperkingen
- 1 Uitsluitingen**
- 0 Roerende goederen
- 0 Puin, steenslag, (water)bodem
- 1 Adviezen**
- 0 Geen asbest

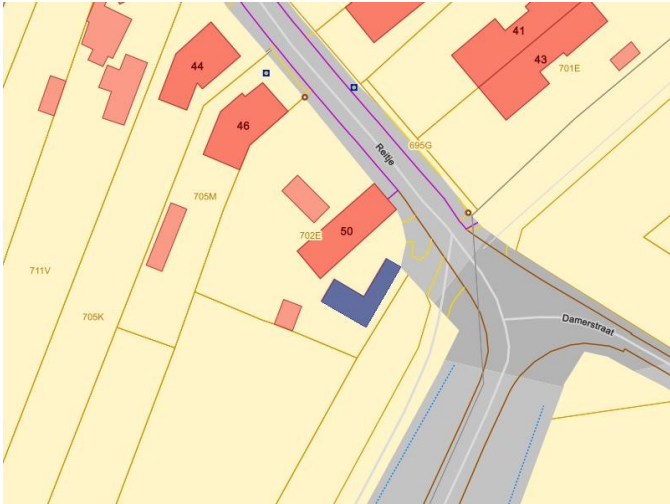
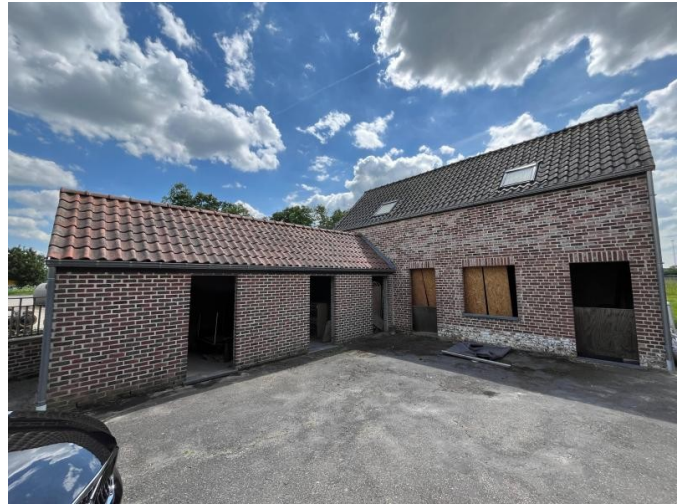
## Zone 3: Bijgebouw ruwbouwfase

- 0 Asbestmaterialen
- 0 Beperkingen
- 1 Uitsluitingen
- 0 Roerende goederen
- 0 Puin, steenslag, (water)bodem
- 1 Adviezen
- 1 Geen asbest

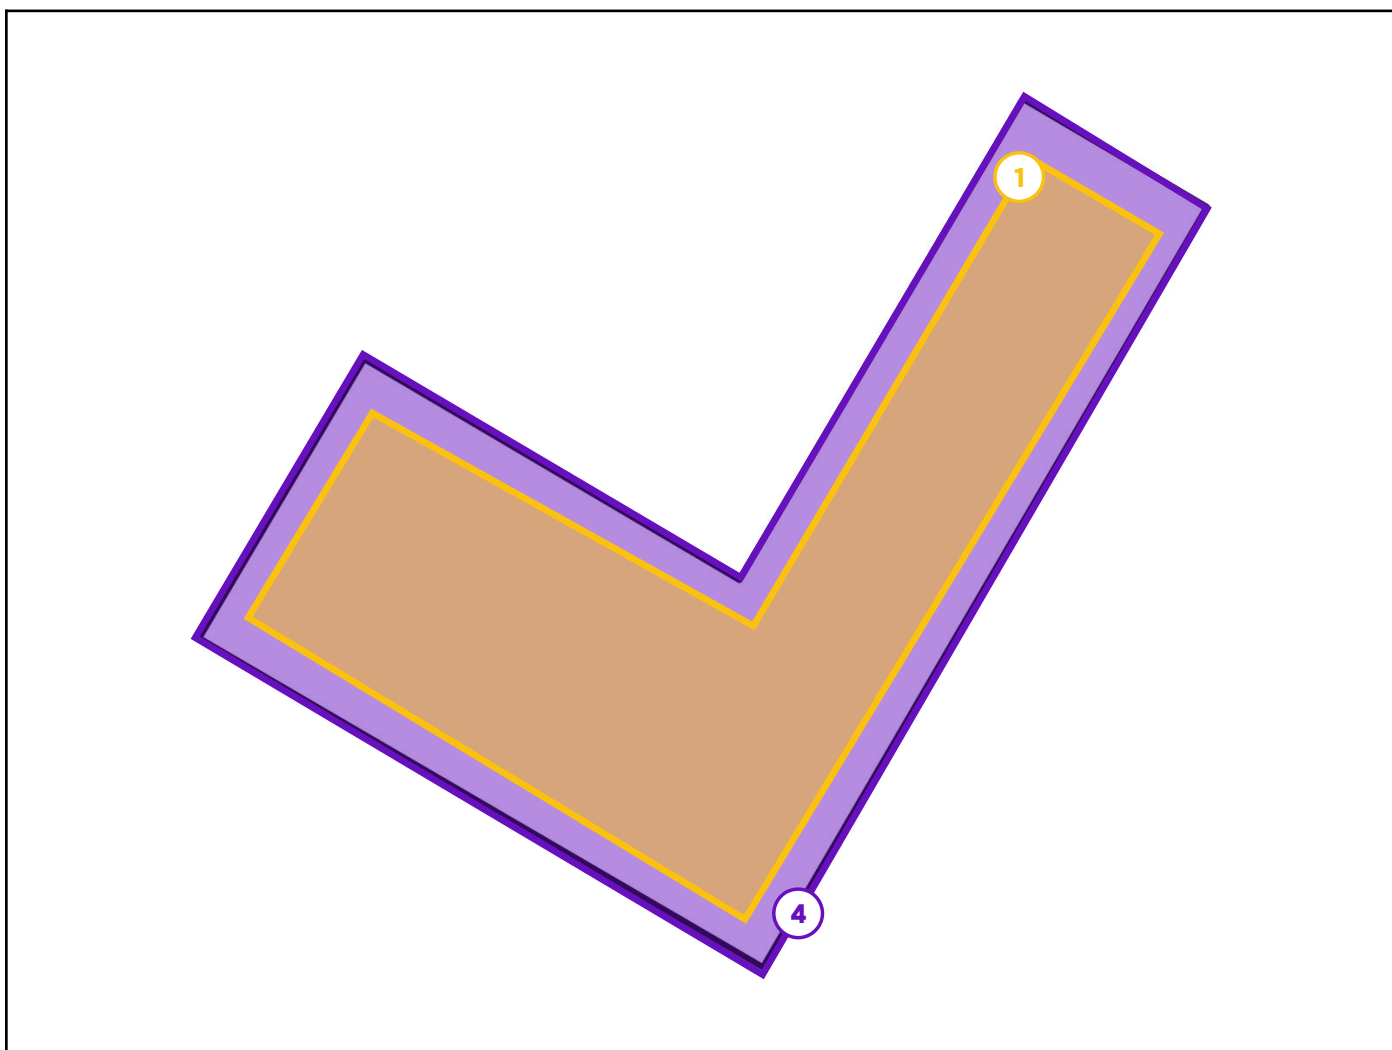
## Plan 3.1: Bijgebouw ruwbouwfase plan

| Beschrijving | Type | Actie |
|--|---|---|
| 1. Verbouwing - grondige renovatie gestart 2008 met vergunning | Uitsluiting | - |
| 4. Dakpannen en onderdak | Advies | - |

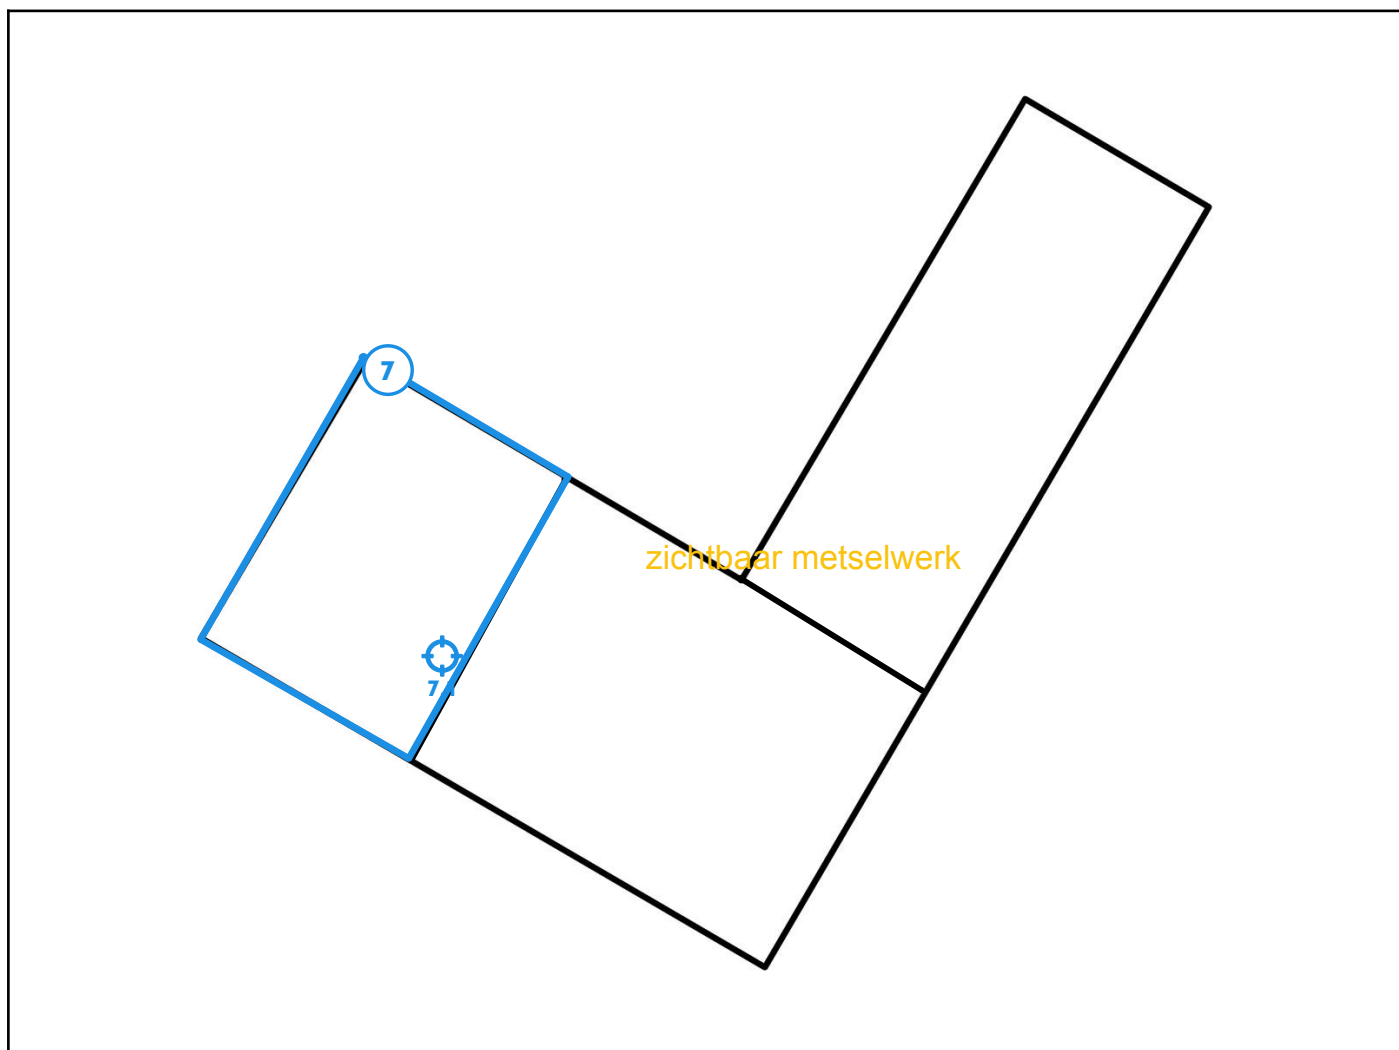
## Plan 3.2: Bijgebouw ruwbouwfase plan

| Beschrijving | Type | Actie |
|---|---|---|
| 7. MUURpleister | Geen asbest | - |

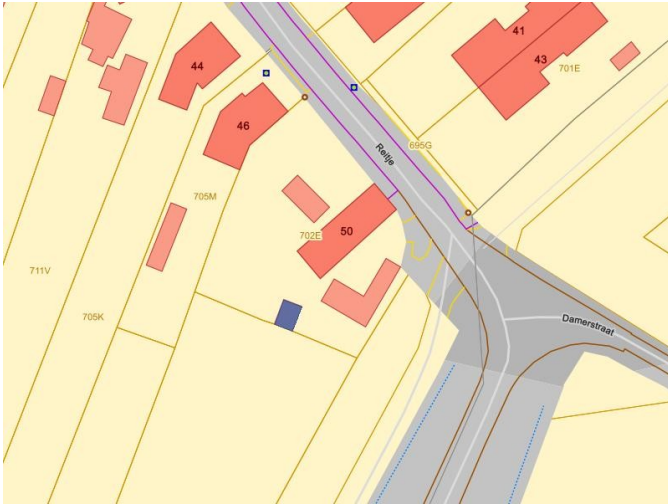
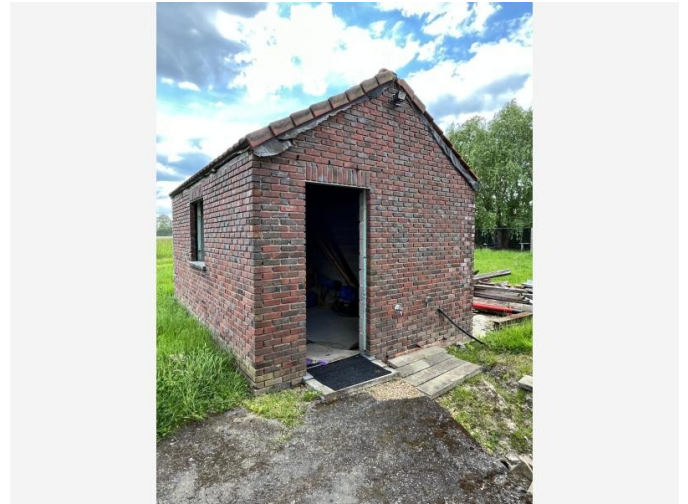
## Zone 4: Bijgebouw ruwbouwfase (opslagruimte)

- 0 Asbestmaterialen
- 0 Beperkingen
- 1 Uitsluitingen**
- 0 Roerende goederen
- 0 Puin, steenslag, (water)bodem
- 1 Adviezen**
- 0 Geen asbest
