# Asbestinventarisatetest

Tuinwijkstraat 7, 9130 Beveren

Attestnummer : 20240516-000404.000

Uitgegeven op : 16.05.2024

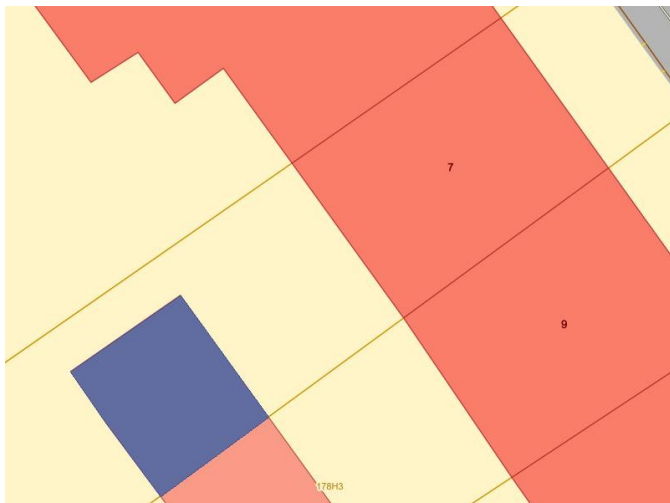
## Zone 1: Bijgebouw

- 0 Asbestmaterialen
- 0 Beperkingen
- 0 Uitsluitingen
- 0 Roerende goederen
- 0 Puin, steenslag, (water)bodem
- 0 Adviezen
- 2 Geen asbest**

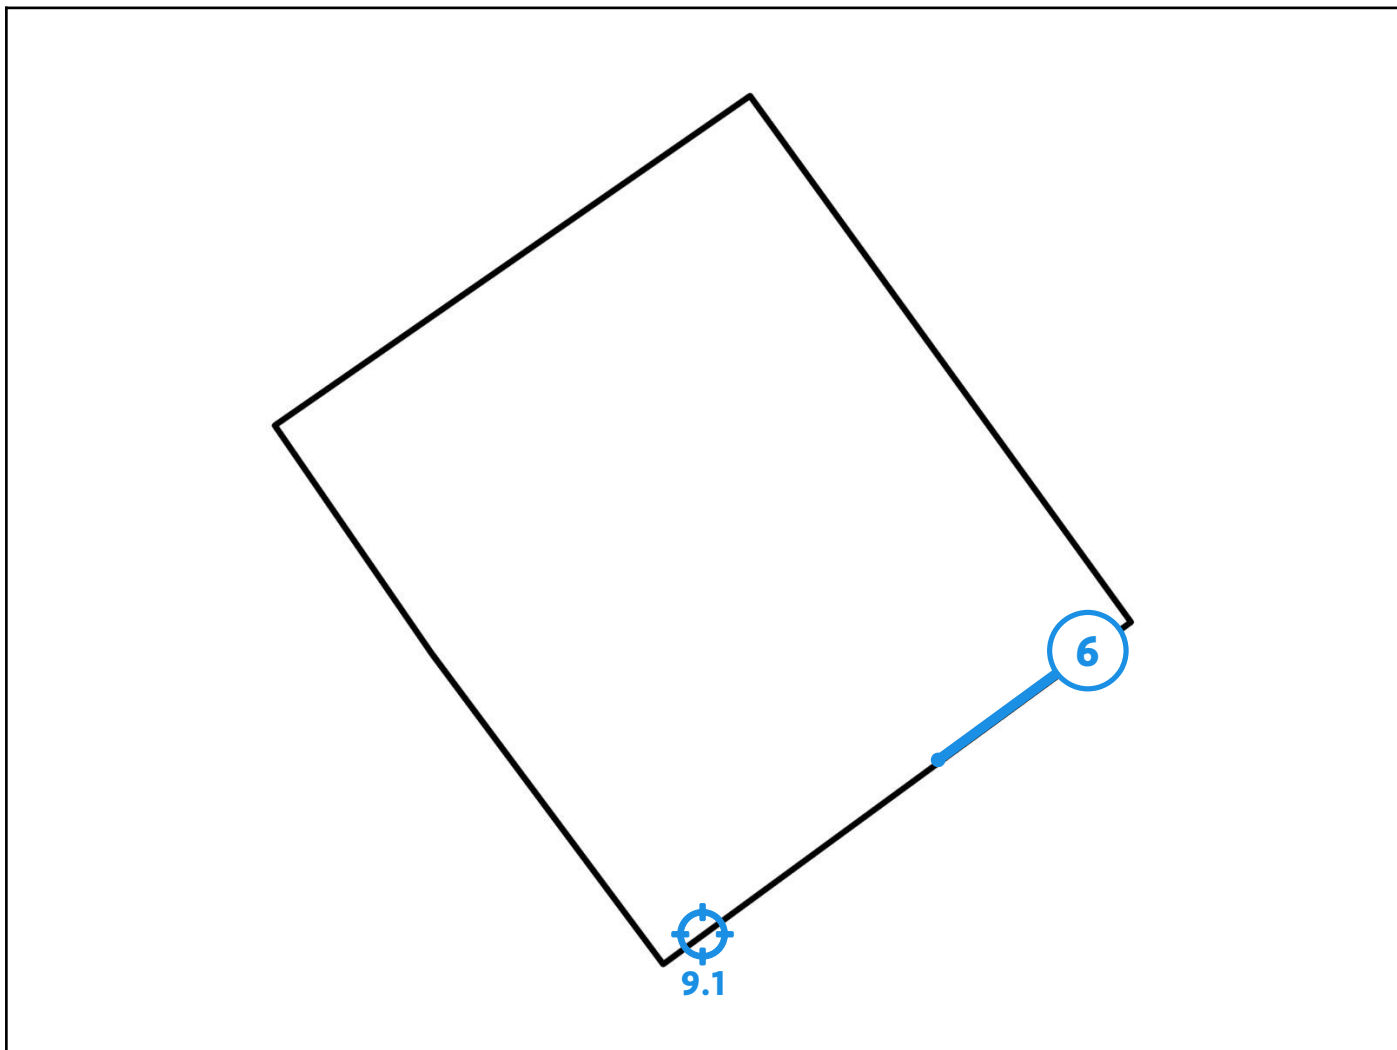
## Plan 1.1: Bijgebouw plan

Beschrijving	Type	Actie
6. glasal gevelplaten	Geen asbest	-
9. roofing plat dak bijgebouw	Geen asbest	-
9.1 Code: M01	Puntmonster	-

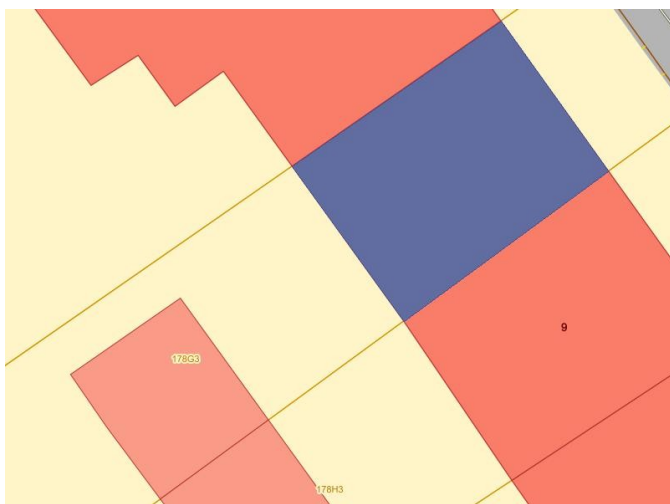
## Zone 2: Hoofdgebouw

- 5 Asbestmaterialen**
- 0 Beperkingen
- 0 Uitsluitingen
- 0 Roerende goederen
- 0 Puin, steenslag, (water)bodem
- 0 Adviezen
- 3 Geen asbest**
