Asbestinventarisatetest

Donkerstraat 48, 9120 Beveren

Attestnummer : 20241006-000079.000

Uitgegeven op : 06.10.2024

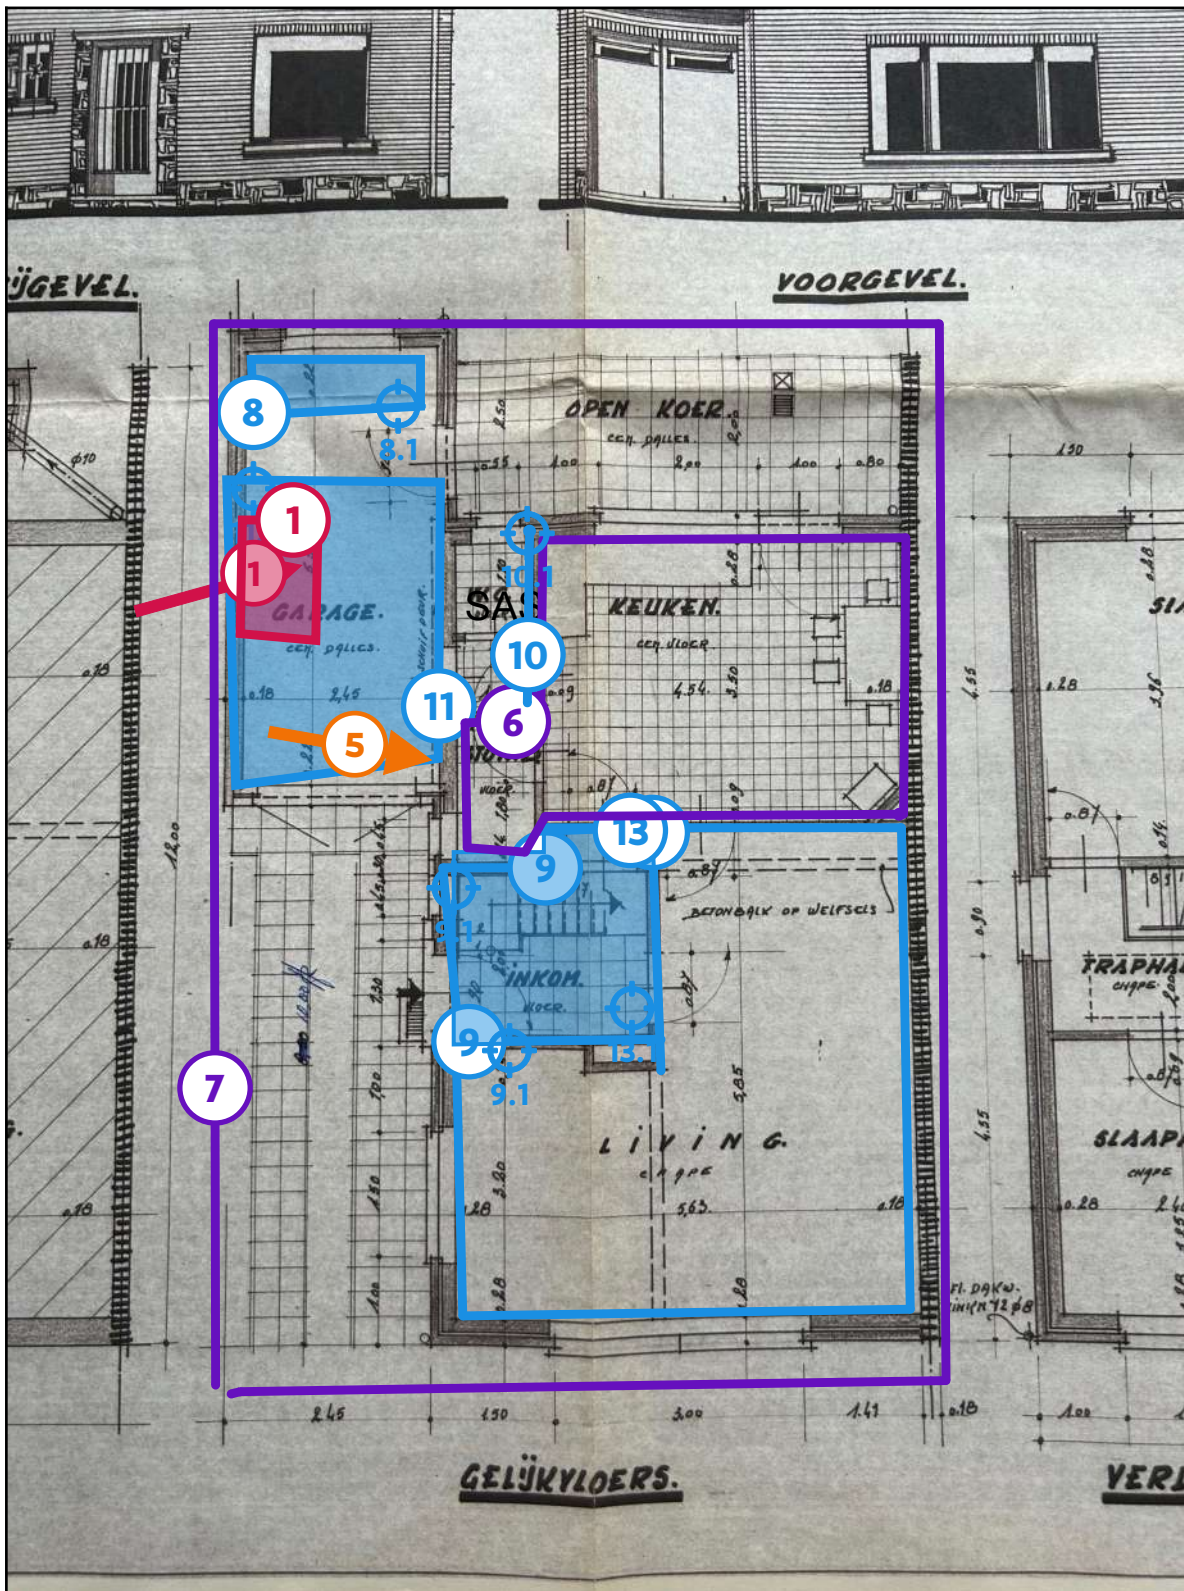
Plan 1.1: Gelijkvloers

1. Golfplaat plat dak garage	Asbestmateriaal	Dringend verwijderen
5. Bakeliet elektrische componenten in garage	Asbestmateriaal	Verwijderen
6. Lijm betegeling keuken en wc	Advies	-
7. ingesloten niet-inspecteerbare materialen	Advies	-
8. Vinyl stalling (boven garage)	Geen asbest	-
8.1 Code: 202409016D	Puntmonster	-
9. Pleisterwerk muren	Geen asbest	-
9.1 Code: 202409016A	Mengmonster	-
10. Lijm laag vinyl wand keuken/veranda	Geen asbest	-
10.1 Code: 202409016E	Puntmonster	-
11. Roofing plat dak	Geen asbest	-
11.1 Code: 202409016F	Puntmonster	-
13. Pleisterwerk plafond	Geen asbest	-
13.1 Code: 202409016B	Mengmonster	-

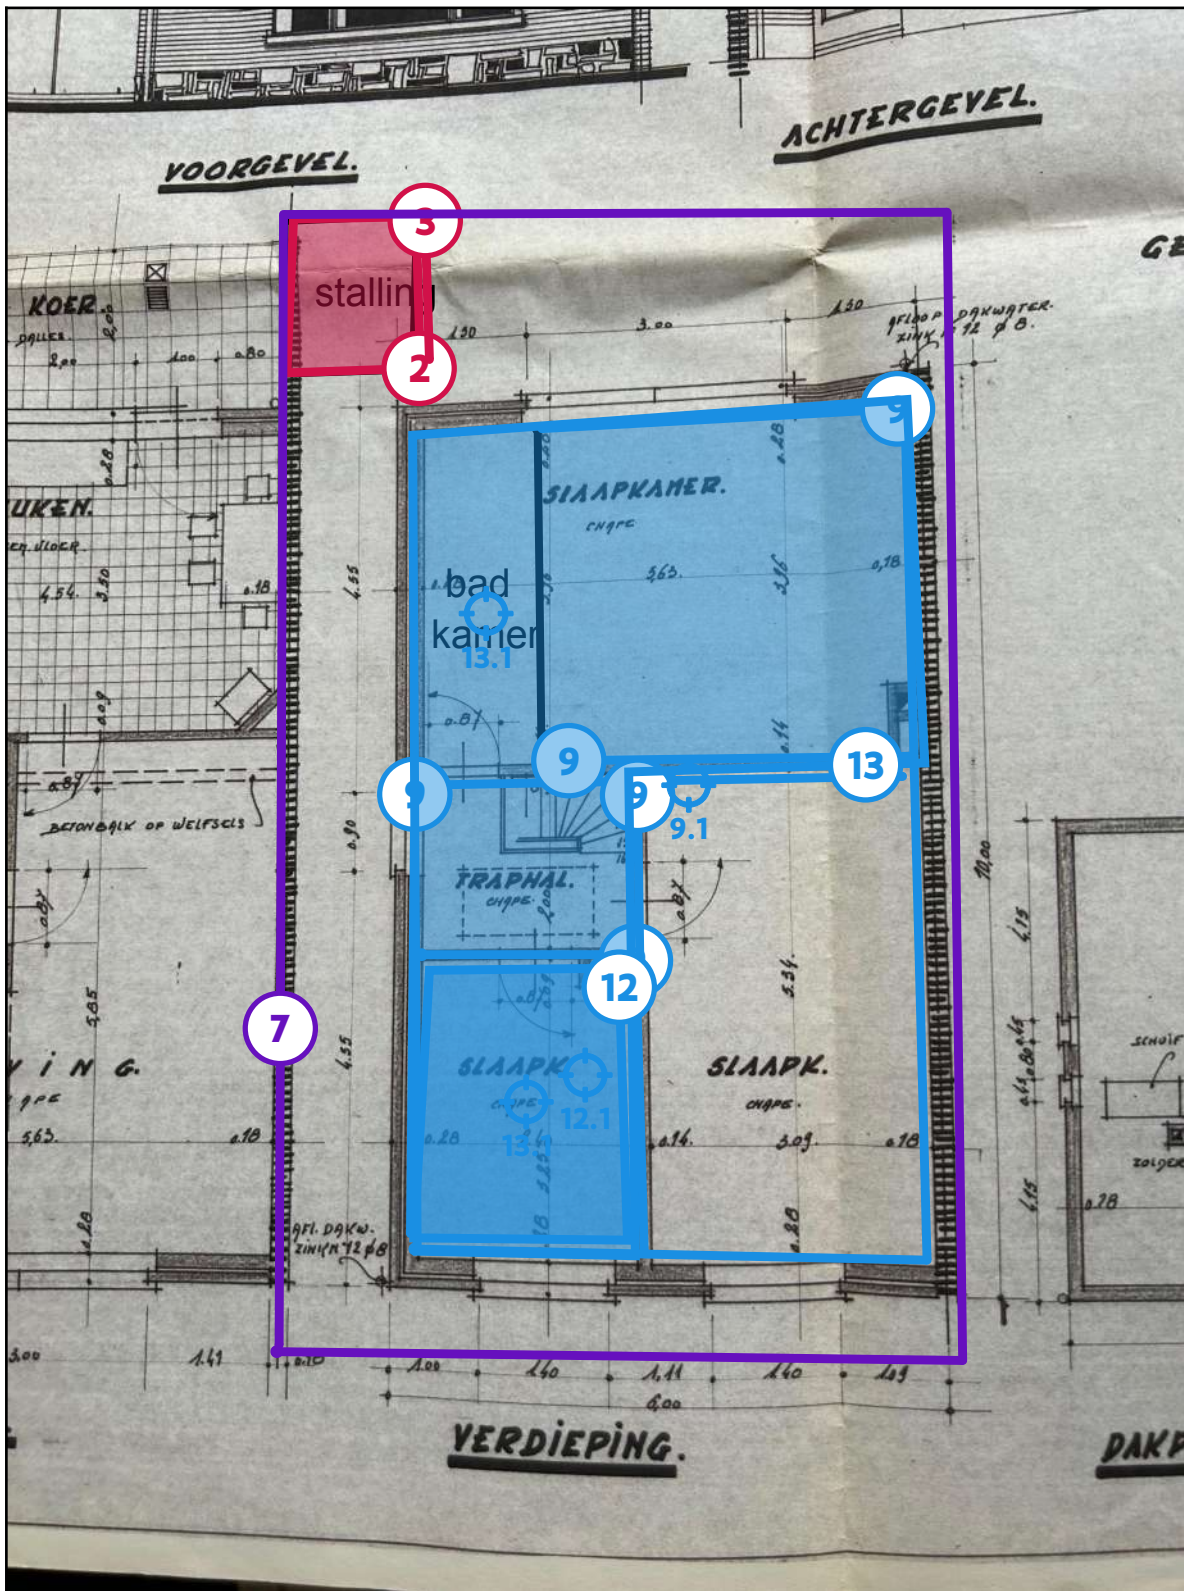
Plan 1.2: Verdieping 1

2. Golfplaten berging garage	Asbestmateriaal	Dringend verwijderen
3. Sediment dakgoot (golfplaten)	Asbestmateriaal	Dringend verwijderen
7. ingesloten niet-inspecteerbare materialen	Advies	-
9. Pleisterwerk muren	Geen asbest	-
9.1 Code: 202409016A	Mengmonster	-
12. Lijm vinyl slaapkamer (vooraan links)	Geen asbest	-
12.1 Code: 202409016C	Puntmonster	-
13. Pleisterwerk plafond	Geen asbest	-
13.1 Code: 202409016B	Mengmonster	-

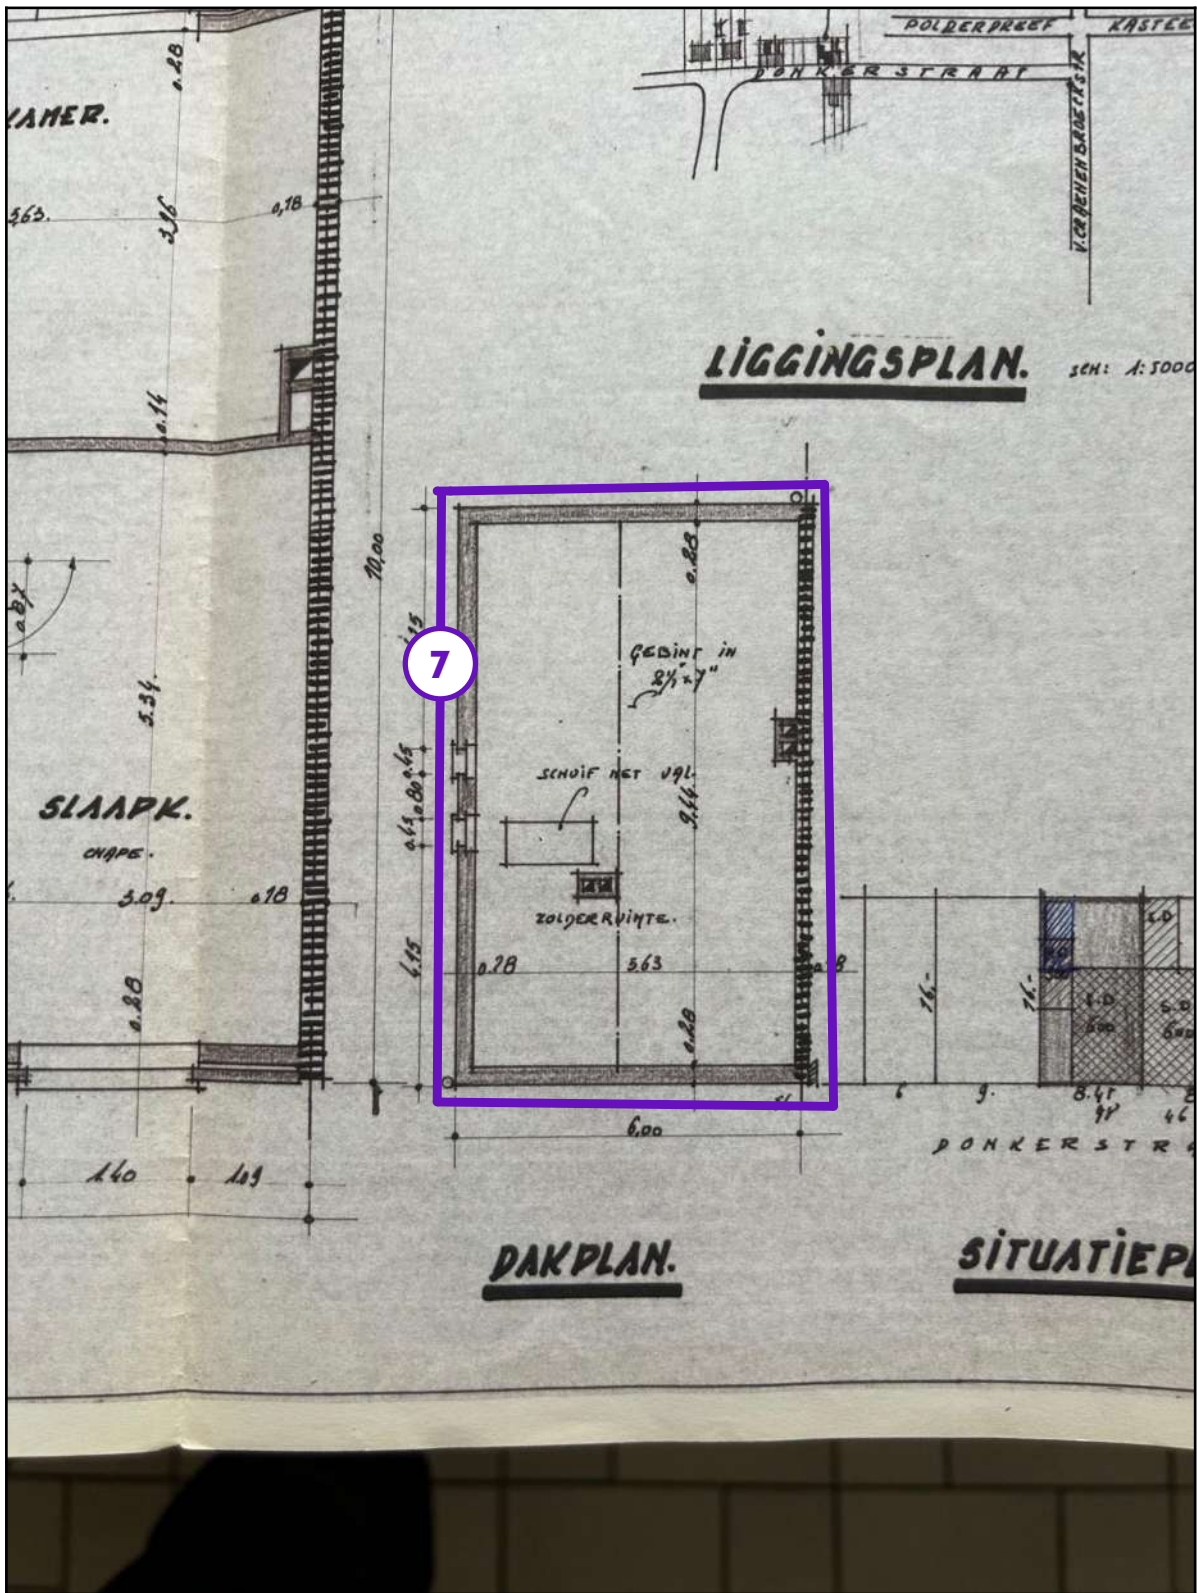
Plan 1.3: Zolder

7. ingesloten niet-inspecteerbare materialen	Advies	-
--	--------	---

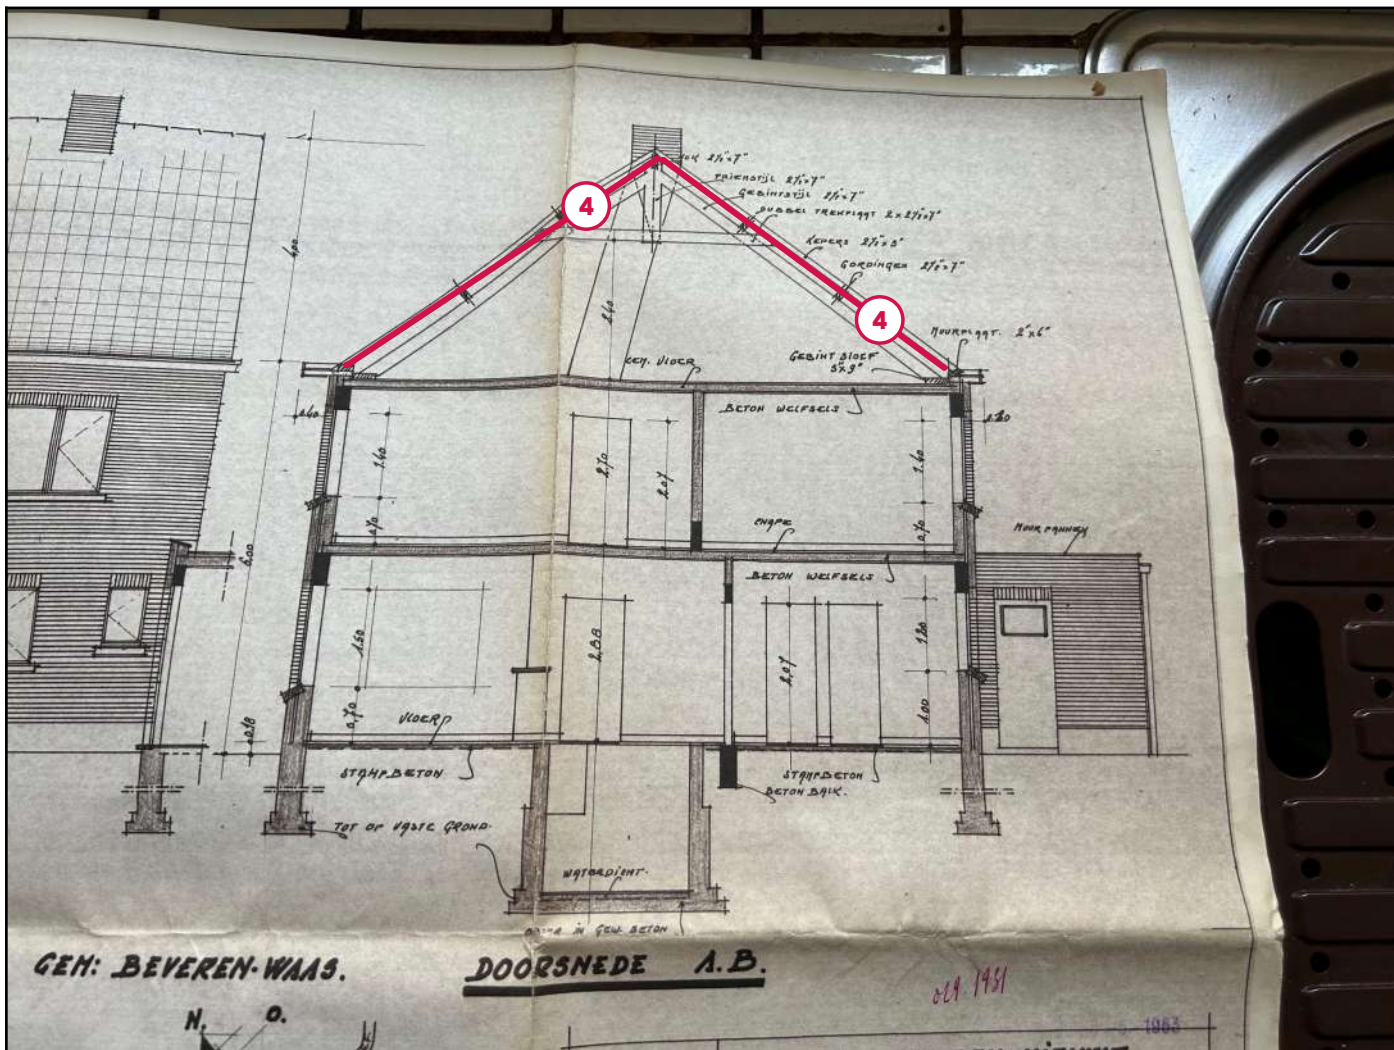
Plan 1.4: Doorsnede

Beschrijving	Type	Actie
4. Onderdak	Asbestmateriaal	Dringend maatregelen nemen
