# Asbestinventarisatetest

Albert Panisstraat 68, 9120 Beveren

Attestnummer : 20241210-000099.000

Uitgegeven op : 10.12.2024

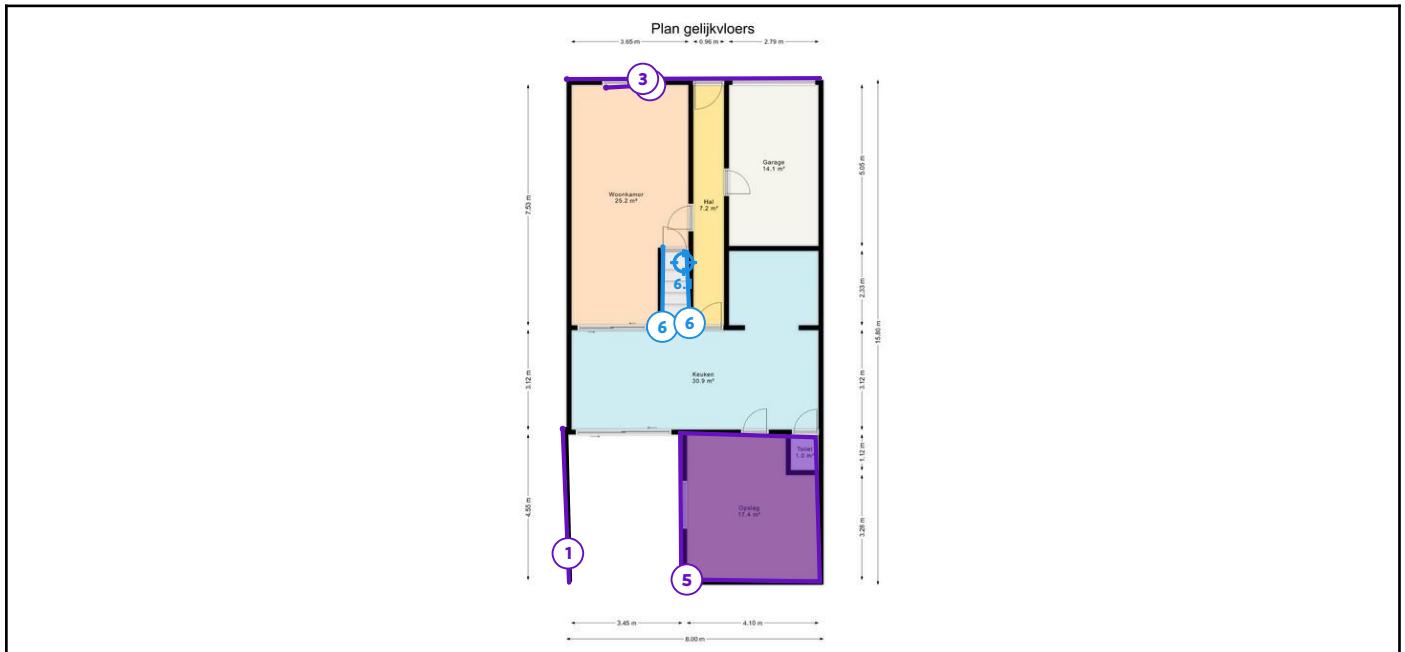
# Plan 1.1: Grondplan gelijkvloers

| Beschrijving | Type | Actie |
|--|---|---|
| 6.1 Code: MM01 | Mengmonster | - |

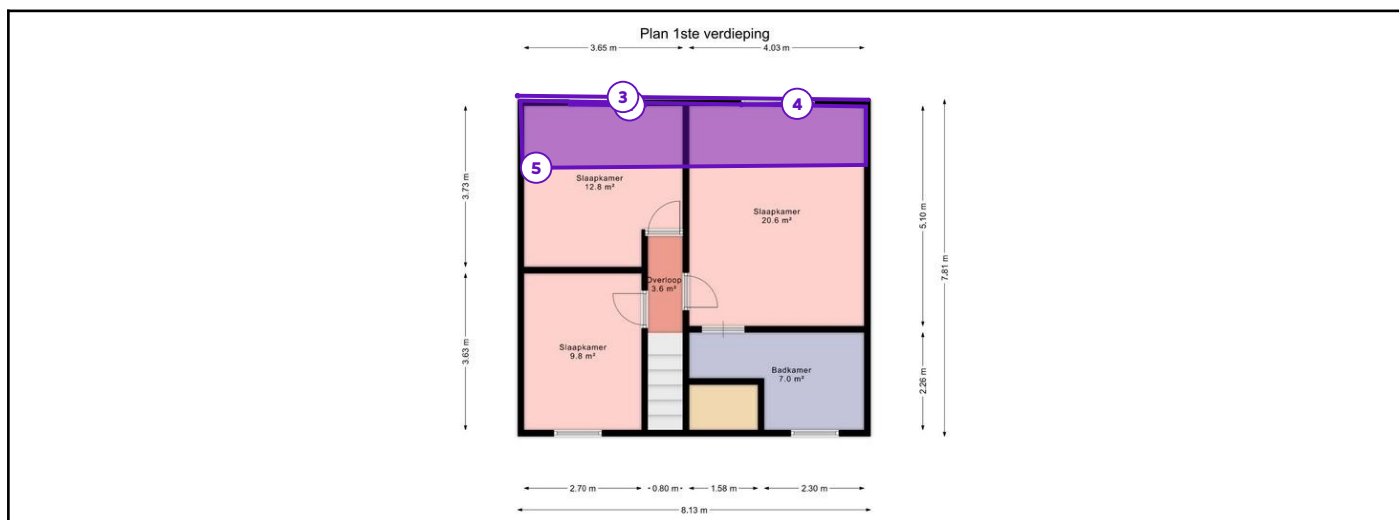
## Plan 1.2: Grondplan eerste verdiep

| Beschrijving | Type | Actie |
|--|---|---|
| 5. Onderdak woning + plat dak vernieuwd 2018 | Advies | - |

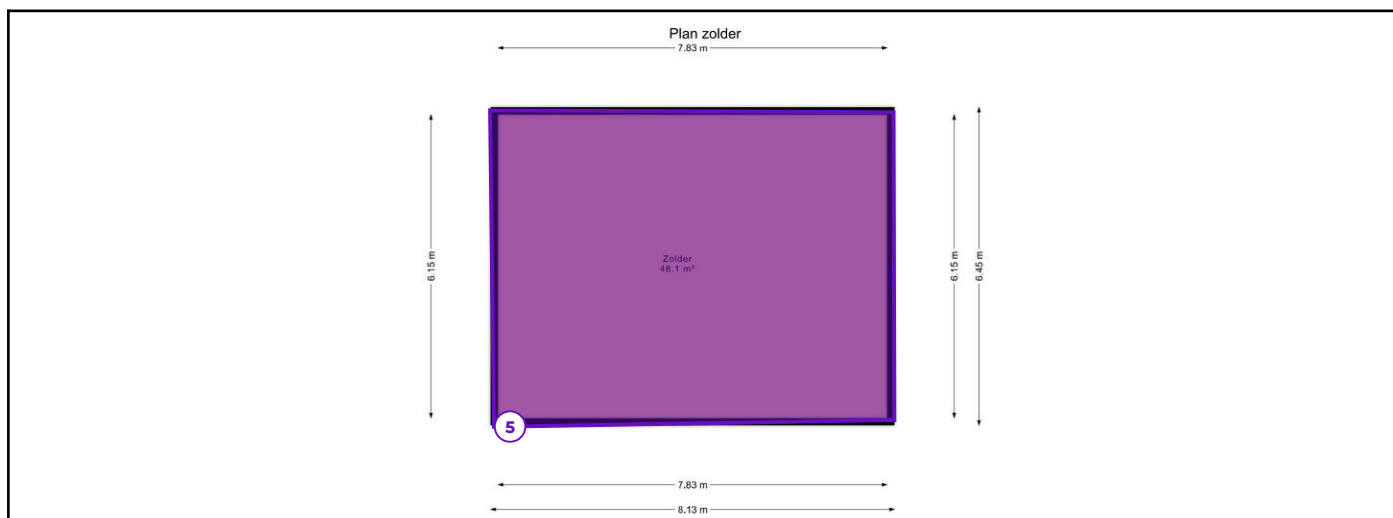
## Plan 1.3: Grondplan zolder

| Beschrijving | Type | Actie |
|--|---|---|
| 5. Onderdak woning + plat dak vernieuwd 2018 | Advies | - |

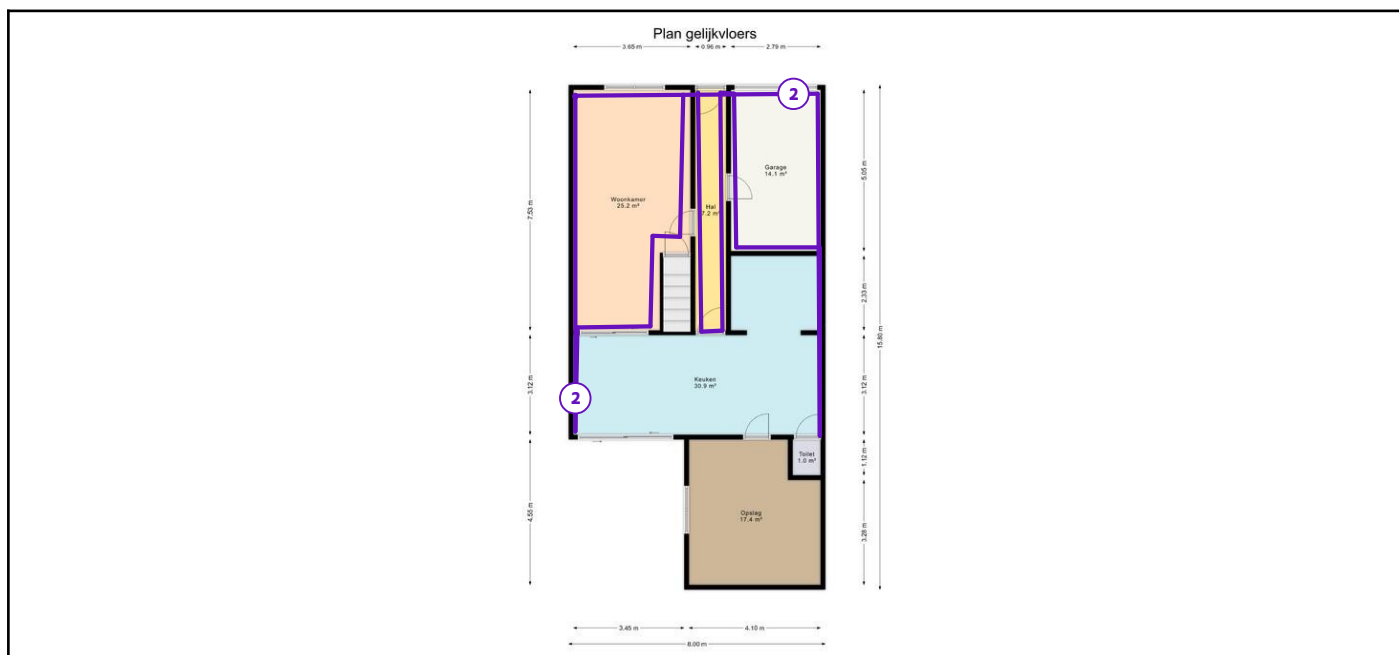
## Plan 1.4: Grondplan Gelijkvloers - muren

| Beschrijving | Type | Actie |
|--|---|---|
| 2. afwerking muur en plafond ander materiaal | Advies | - |

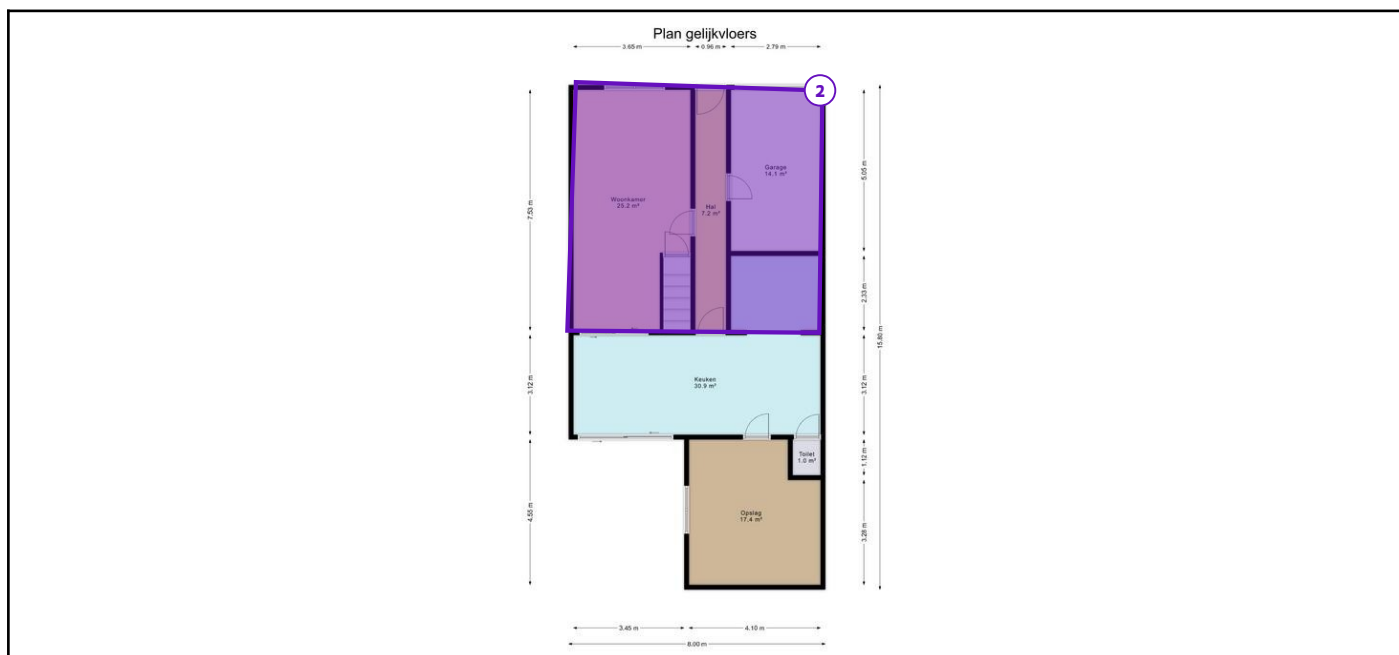
## Plan 1.5: Grondplan Gelijkvloers - plafond

| Beschrijving | Type | Actie |
|--|---|---|
| 2. afwerking muur en plafond ander materiaal | Advies | - |

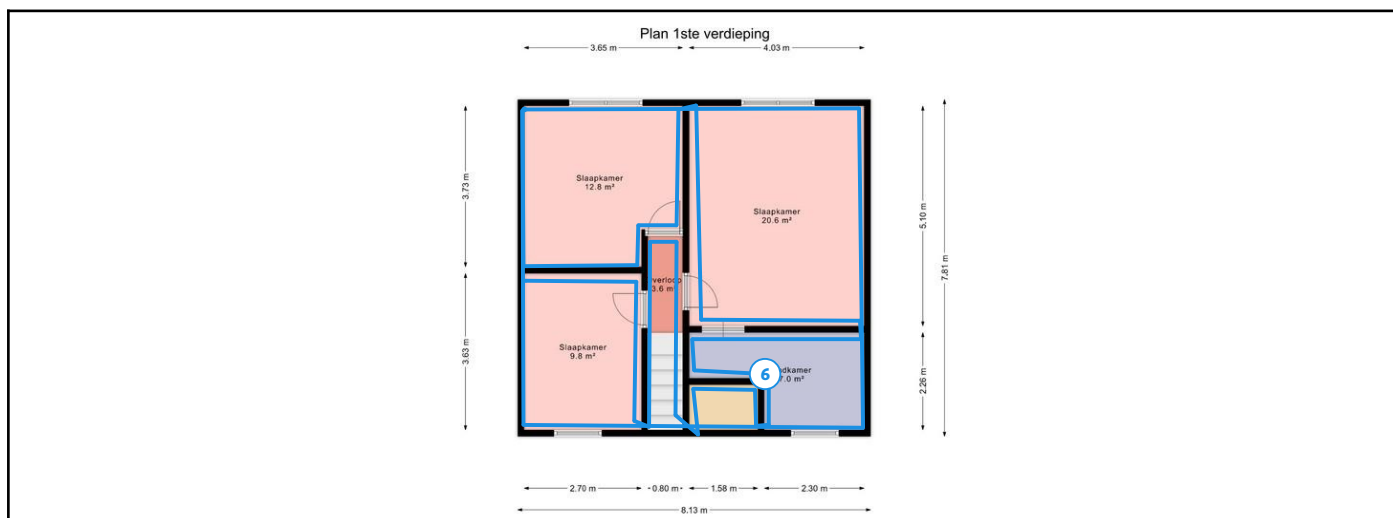
## Plan 1.6: Grondplan Eerste verdiep - muren

| Beschrijving | Type | Actie |
|---|---|---|
| 6. Pleisterwerk Muur | Geen asbest | - |
