Asbestinventarisatetest

Vrouweneekhoekstraat 123, 9100 Sint-Niklaas

Attestnummer : **20260622-000023.000**

Uitgegeven op : **22.06.2026**

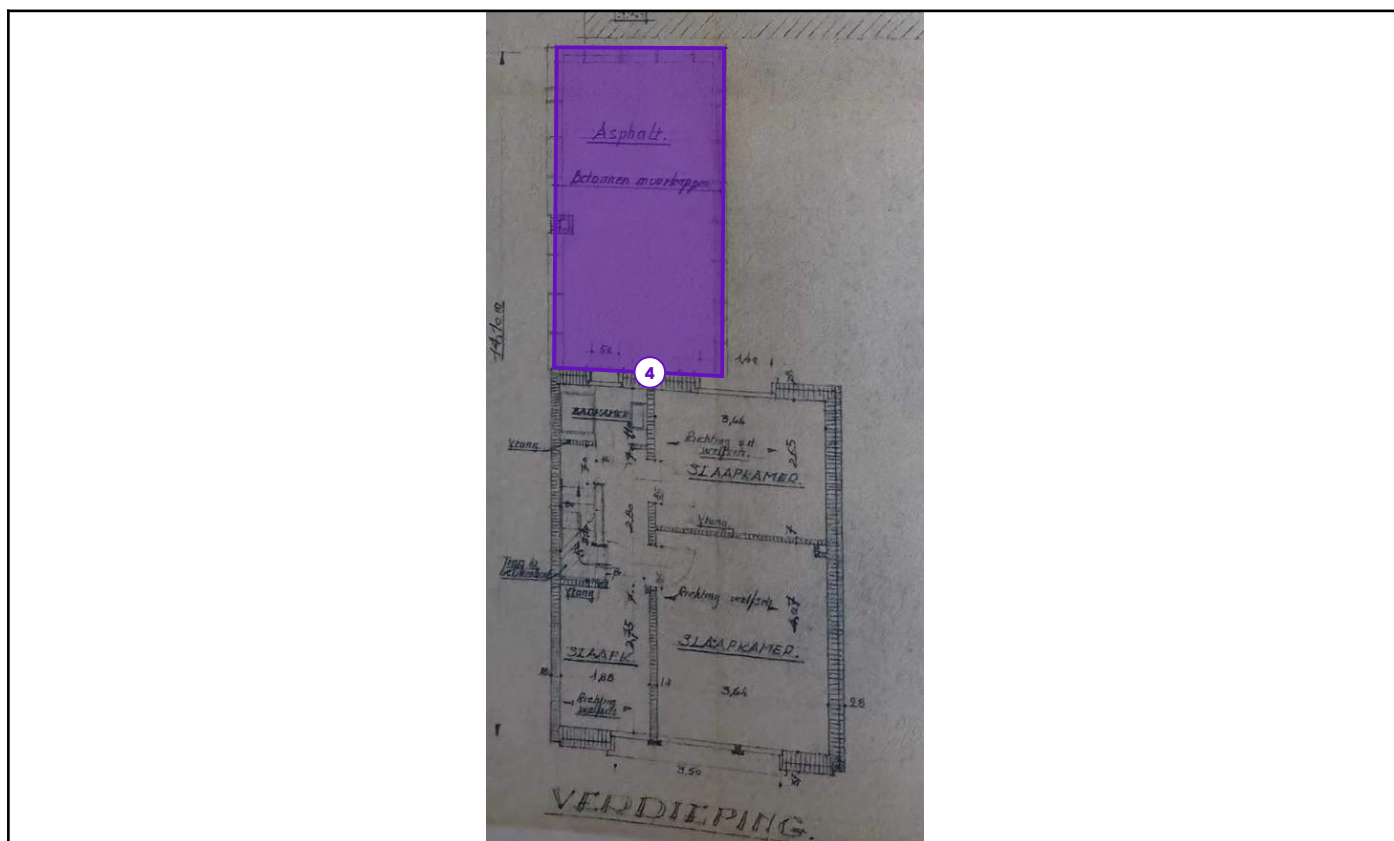
Plan 1.2: Plan +1

Beschrijving	Type	Actie
4. Dakbedekking: Plat dak	Overige ruimte of materiaal	-

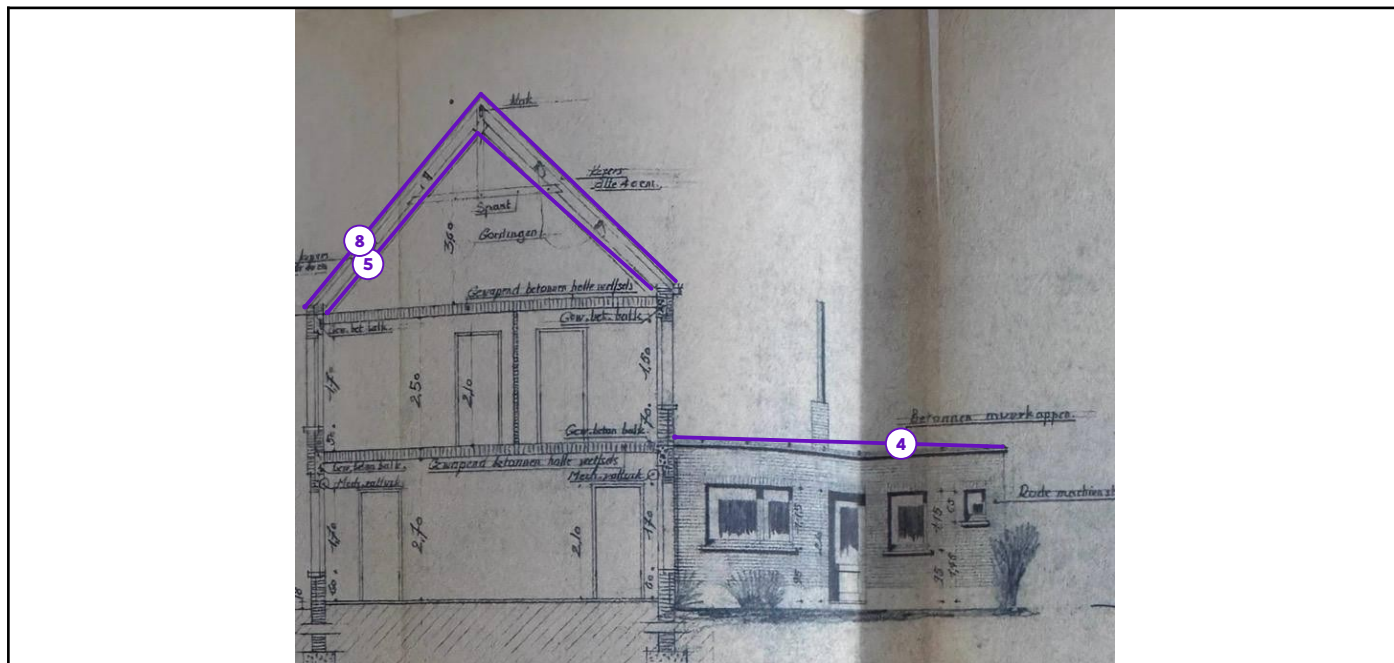
Plan 1.5: Plan doorsnede

Beschrijving	Type	Actie
4. Dakbedekking: Plat dak	Overige ruimte of materiaal	-
5. Materialen onder de dakbedekking	Overige ruimte of materiaal	-
8. Dakbedekking: Hellend dak	Overige ruimte of materiaal	-

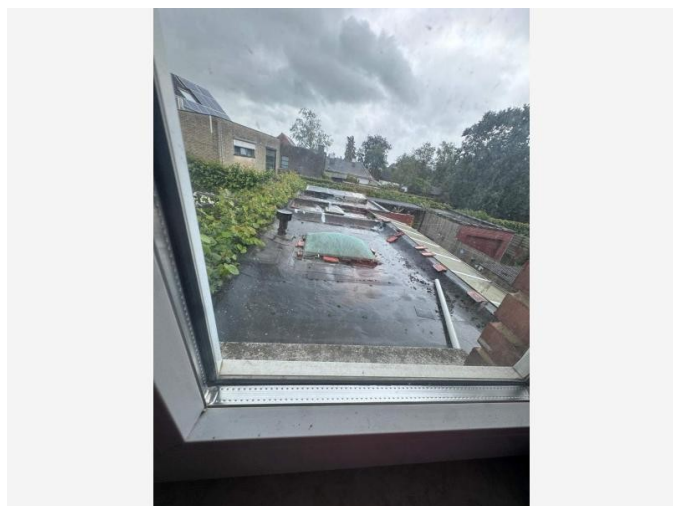
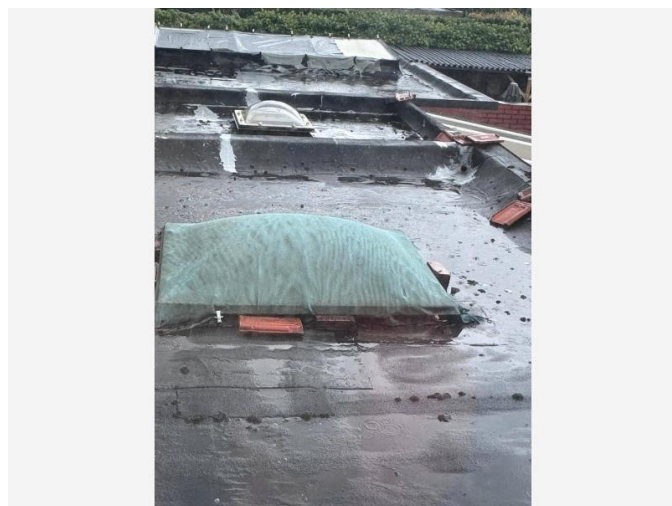
Beschrijving	Notitie	Terug te vinden op plannen
Fiche 4: Dakbedekking: Plat dak	-	Plan 1.2: Plan +1 Plan 1.5: Plan doorsnede
Fiche 5: Materialen onder de dakbedekking	Langs binnen was zolder afgewerkt in het hout. Langs buiten werd er een dakpan verschoven om na te gaan of er een onderdak aanwezig was, maar dat was niet het geval.	Plan 1.5: Plan doorsnede
Fiche 6: Afdichtingsmateriaal aan schrijnwerk	-	-
Fiche 7: Stookketel	2014	-
Fiche 8: Dakbedekking: Hellend dak	-	Plan 1.4: Plan voor- en achtergevel Plan 1.5: Plan doorsnede
