Asbestinventarisatetest

Terweststraat 48, 9180 Moerbeke

Attestnummer : 20230927-000361.001

Uitgegeven op : 27.09.2023

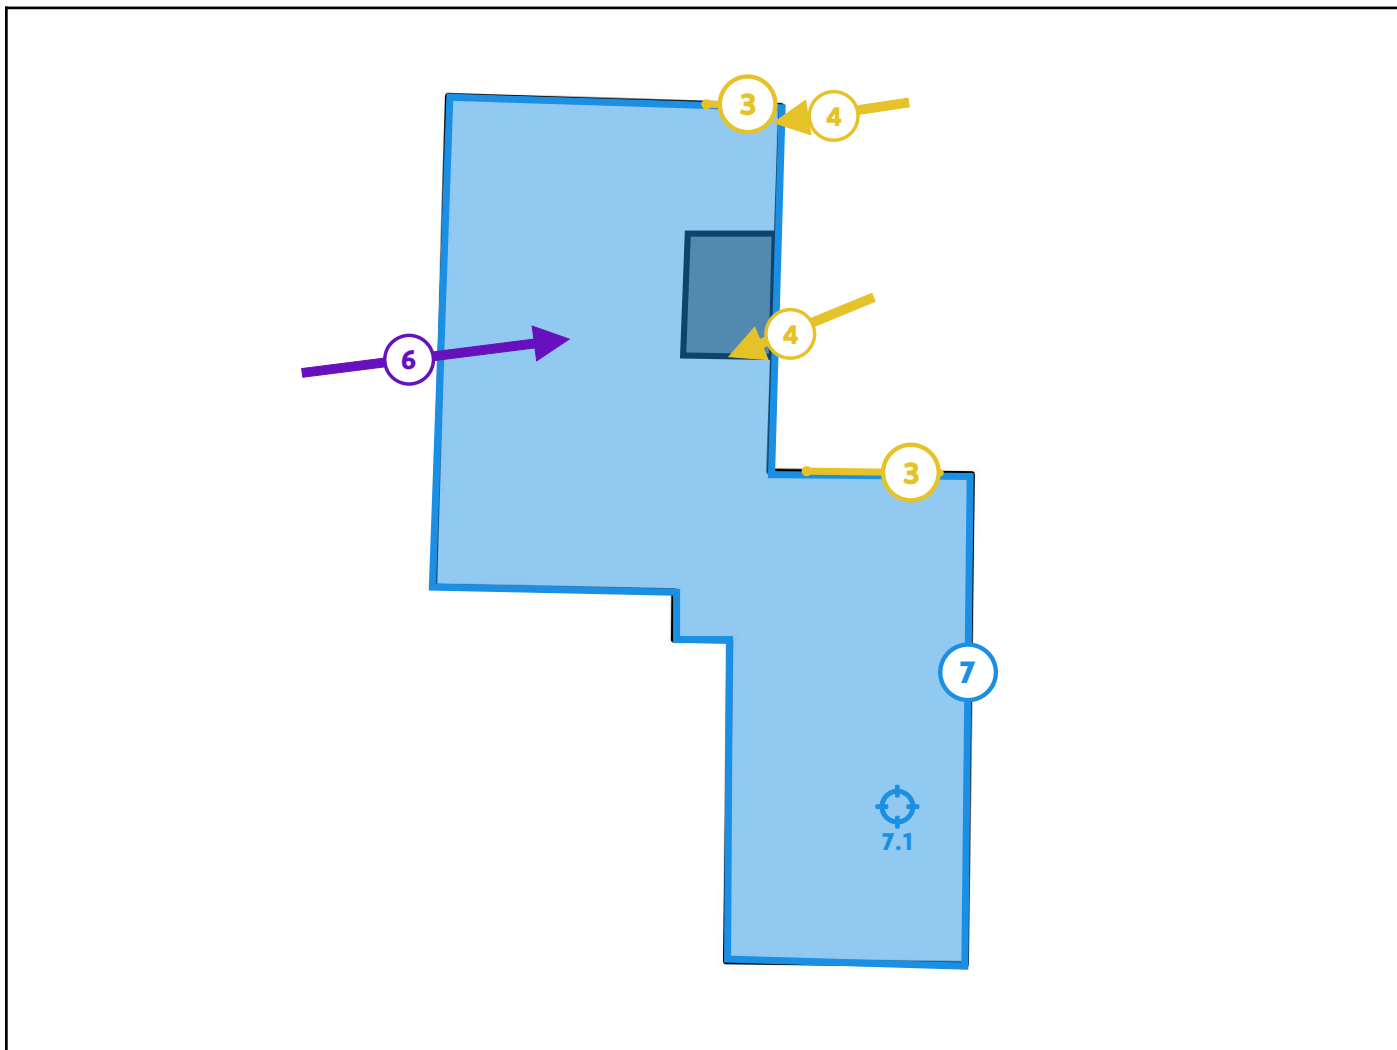
Plan 1.1: gelijkvloers + kelder

Beschrijving	Type	Actie
3. platen deur/poort	Asbestmateriaal	Zorgvuldig beheren
4. behuizing elektrische installatie	Asbestmateriaal	Zorgvuldig beheren
6. geen asbestverdacht dichtingkoord kachel	Advies	-
7. pleisterwerk	Geen asbest	-
7.1 Code: TW 1 pleisterwerk wanden	Mengmonster	-

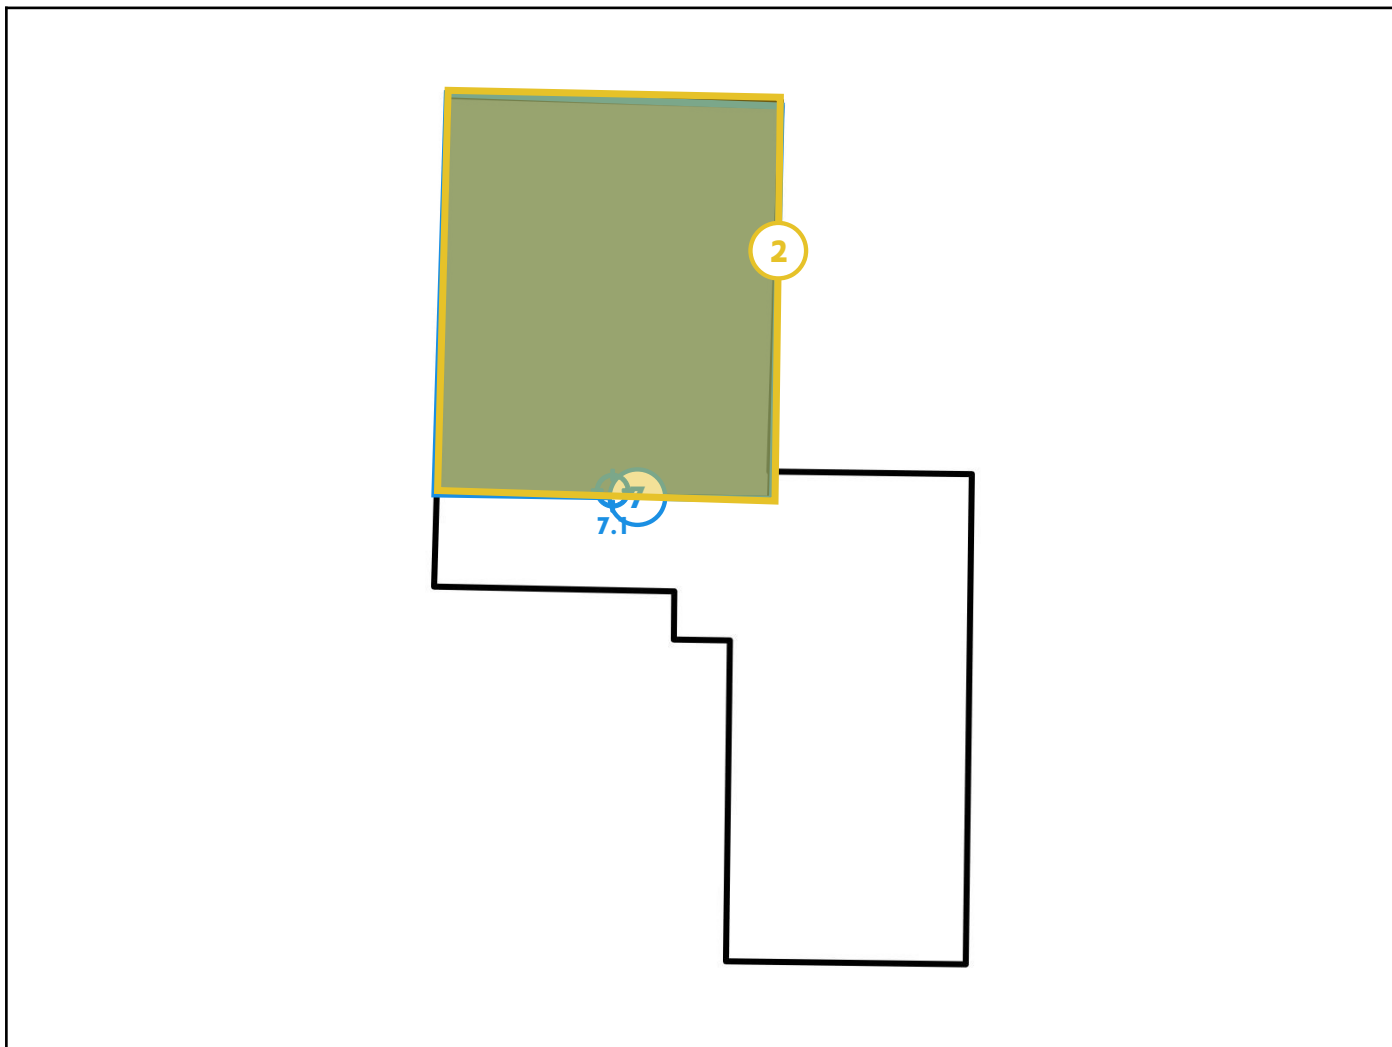
Plan 1.2: verdieping

Beschrijving	Type	Actie
2. vinylvloer	Asbestmateriaal	Zorgvuldig beheren
7. pleisterwerk	Geen asbest	-
7.1 Code: TW 1 pleisterwerk wanden	Mengmonster	-

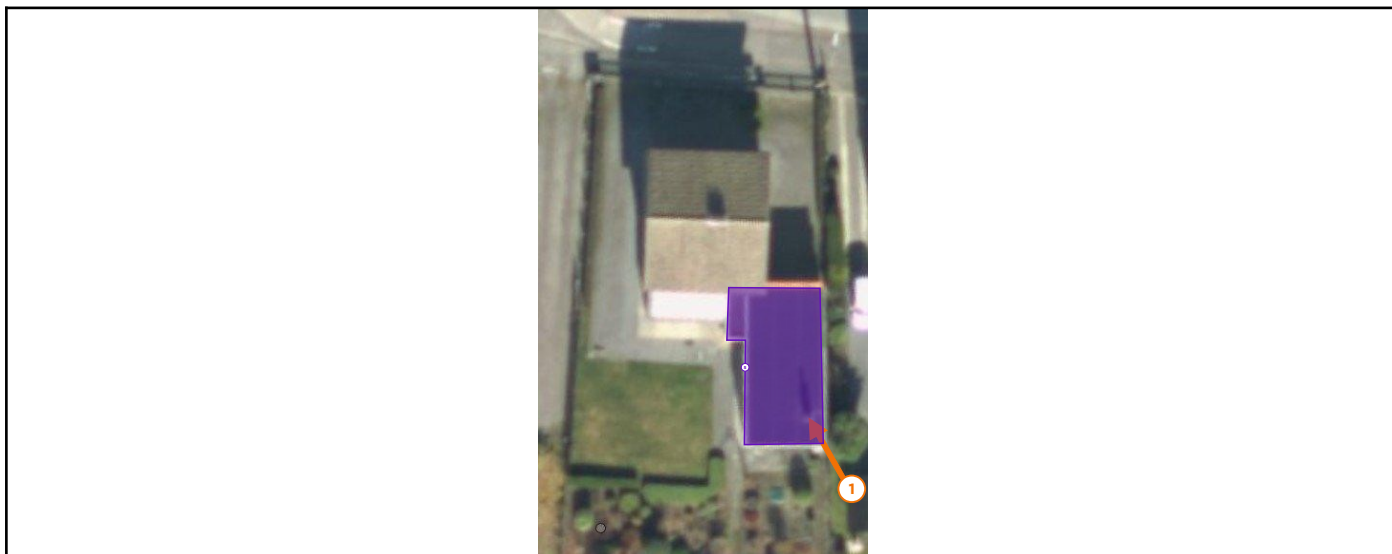
Plan 1.3: dak

Beschrijving	Type	Actie
1. rookgaskanaal	Asbestmateriaal	Verwijderen
5. dakbedekking plat dak (EPDM)	Advies	-
