# Asbestinventarisatetest

Nationalestraat 32, 9190 Stekene

Attestnummer : 20250129-000346.000

**Niet-asbestveilig**

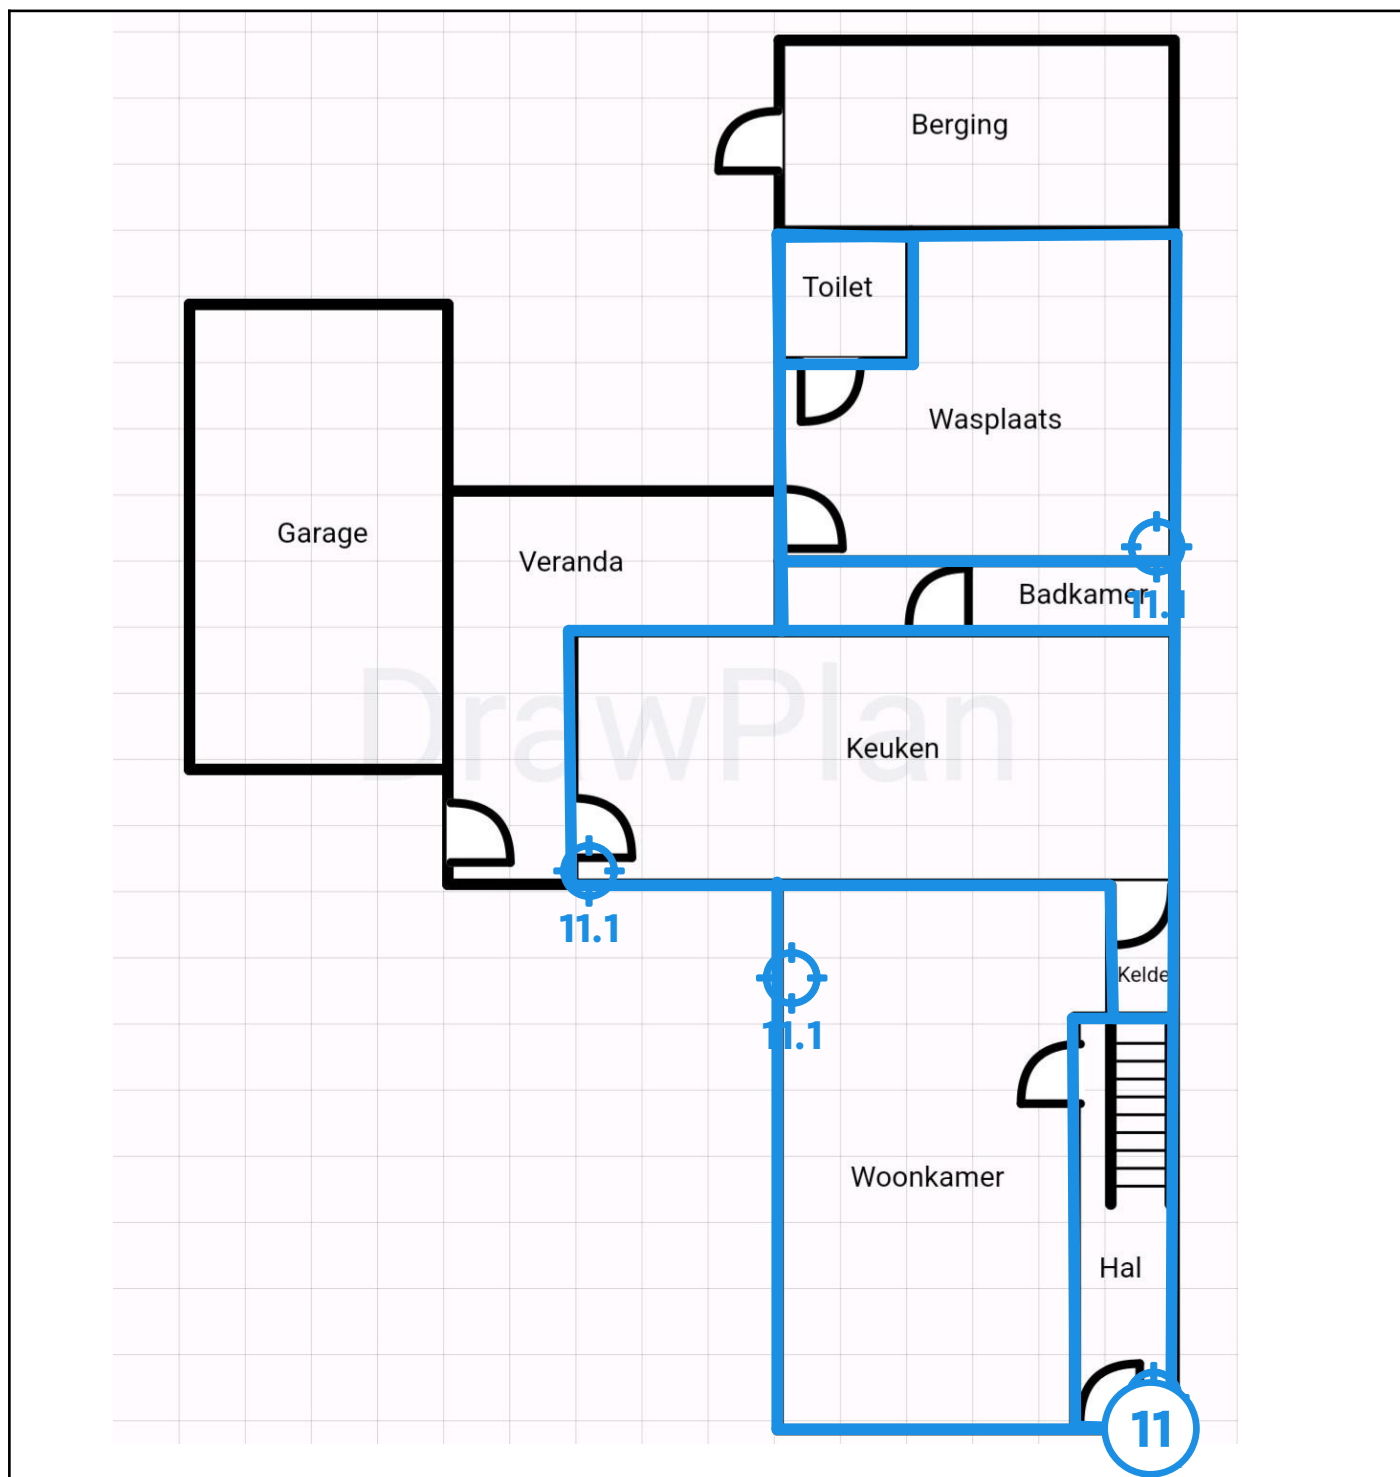
## Plan 1.1: Gelijkvloers : pleisterwerk wanden

Beschrijving	Type	Actie
11. Pleisterwerk wanden	Geen asbest	-
11.1 Code: MM01	Mengmonster	-

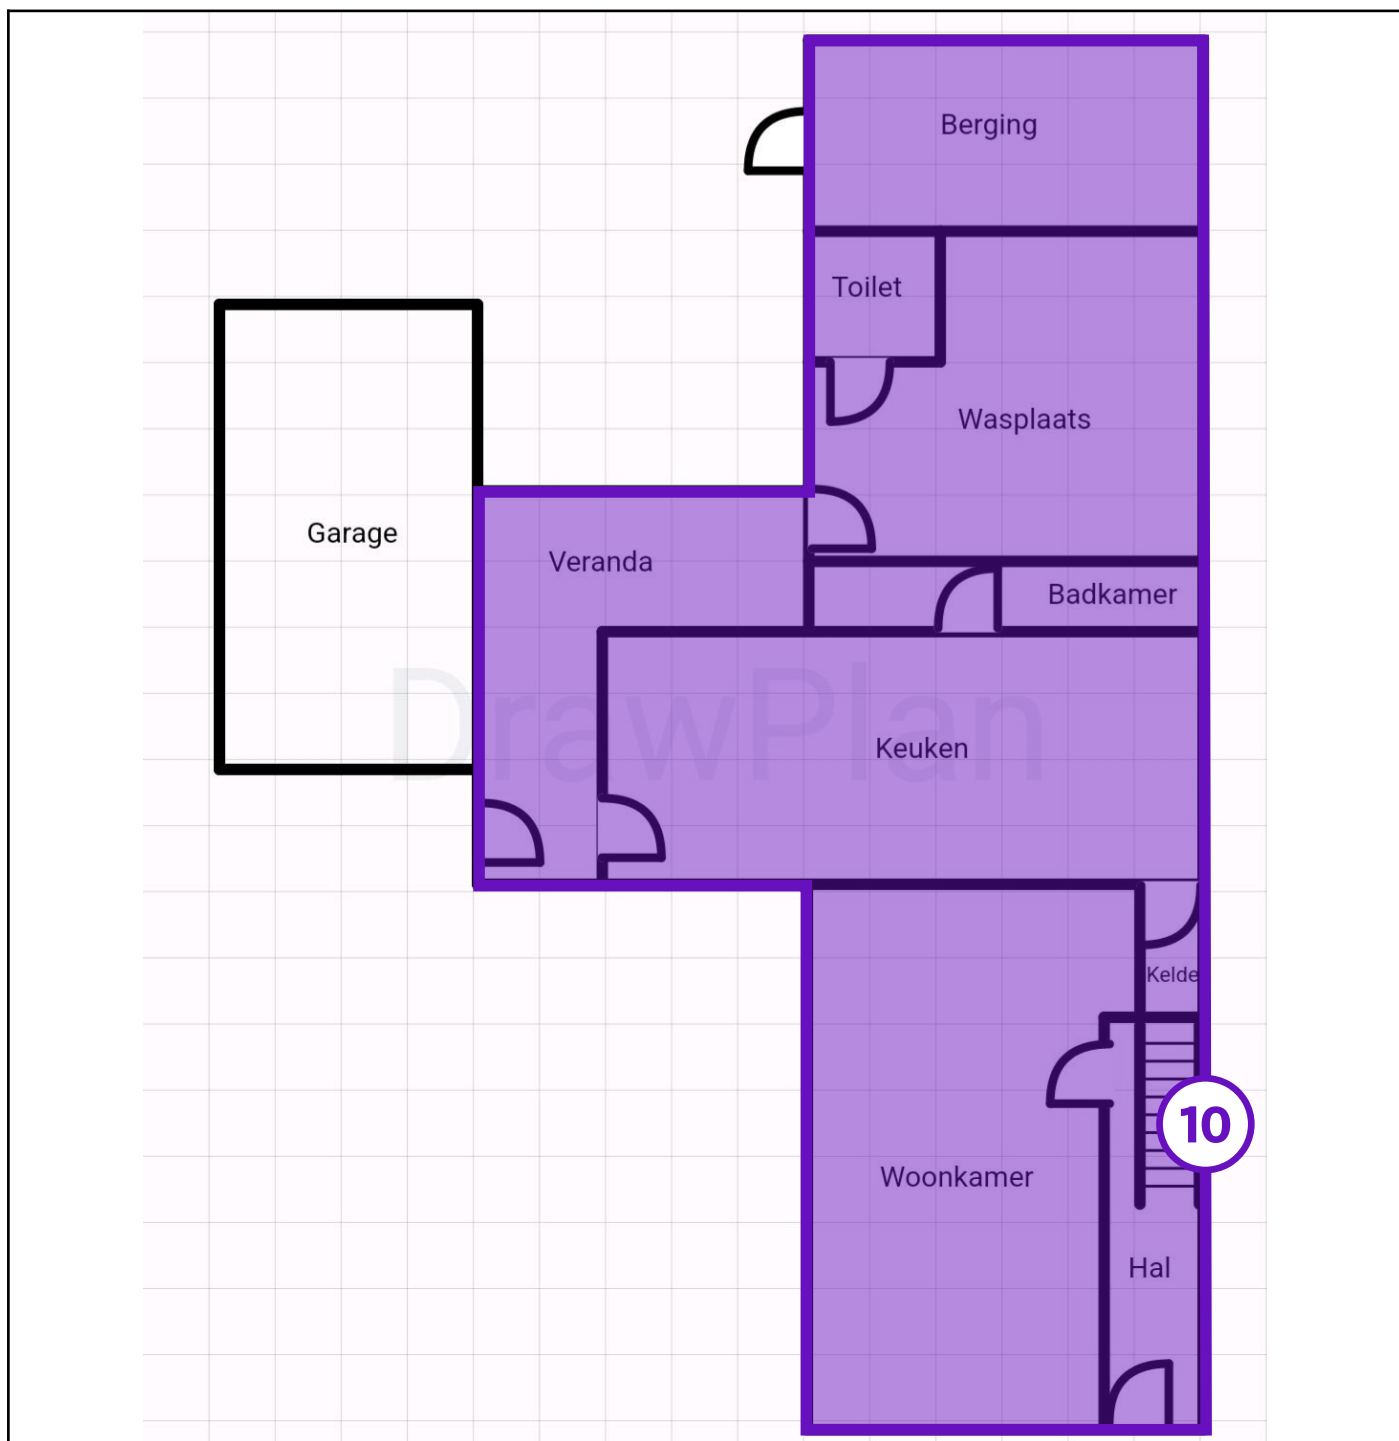
## Plan 1.2: Gelijkvloers : vals plafond

Beschrijving	Type	Actie
10. Vals plafond	Advies	-

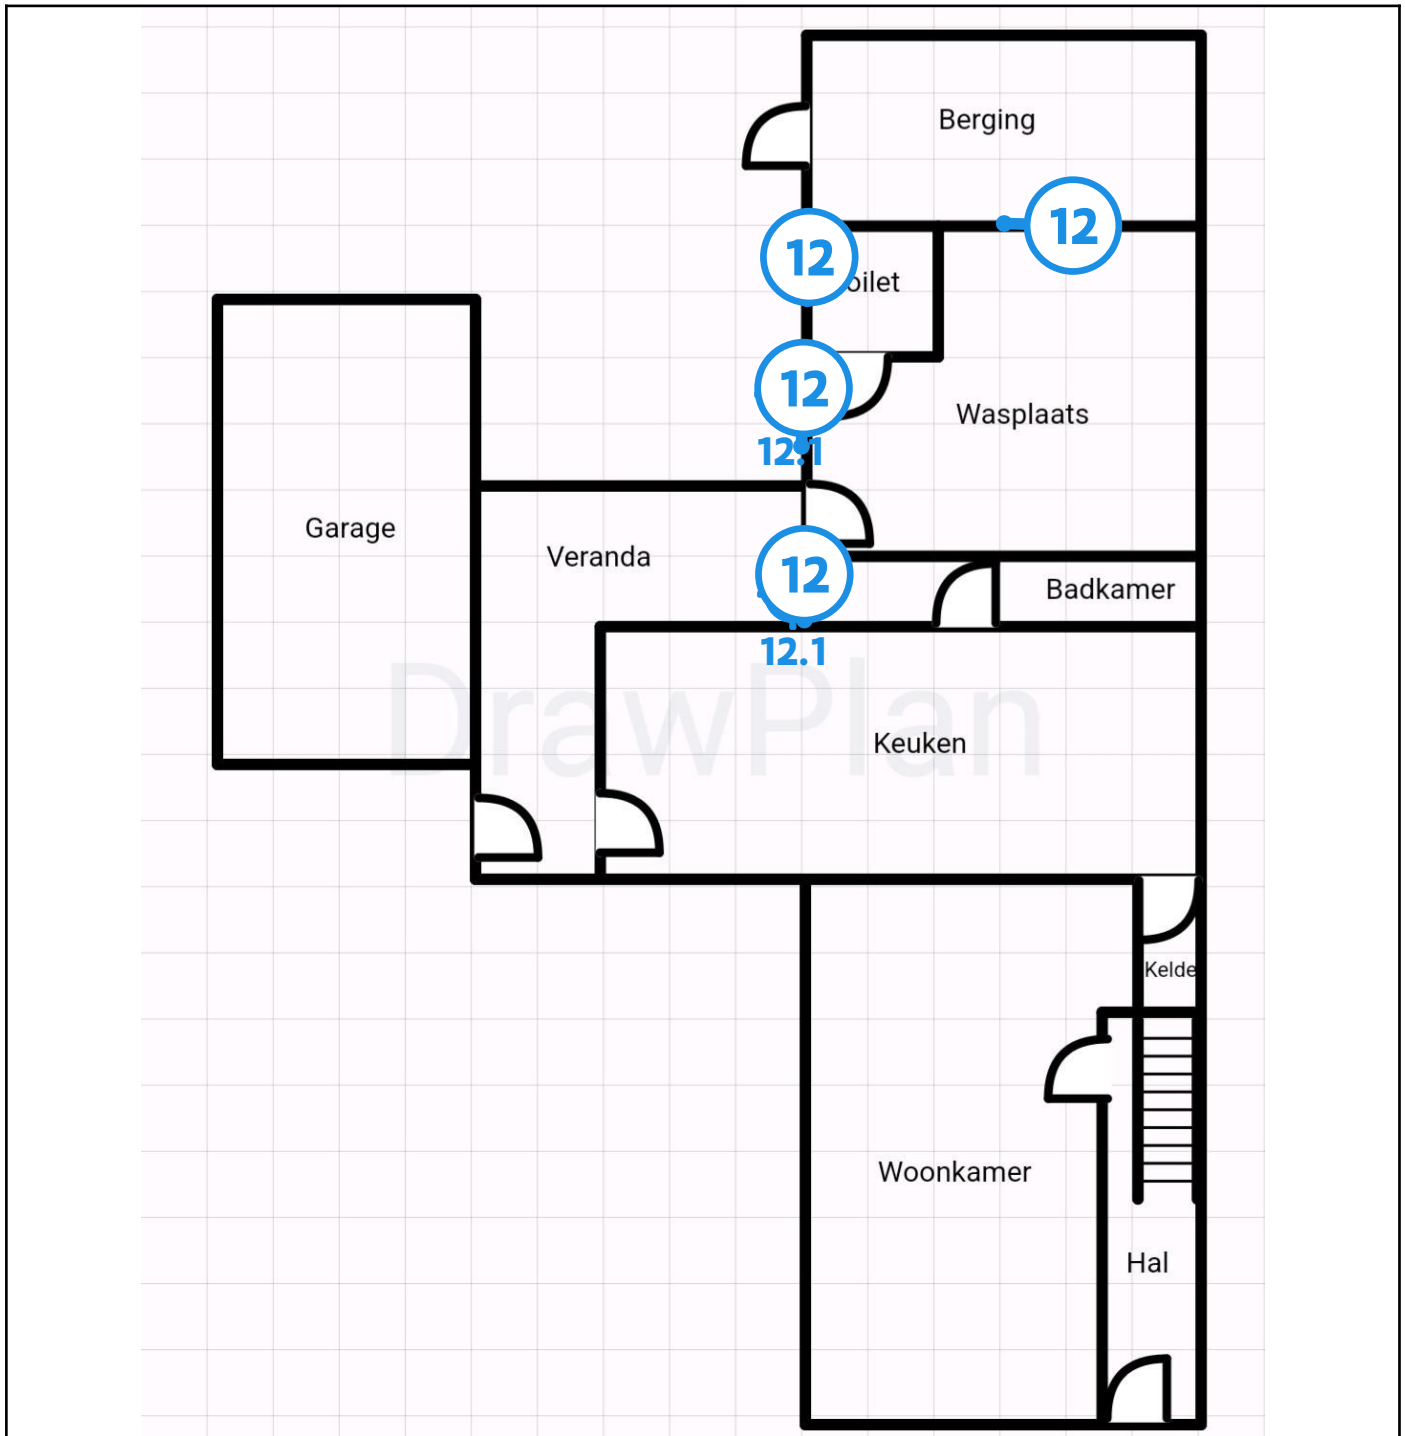
## Plan 1.6: Gelijkvloers : mastiek ramen

Beschrijving	Type	Actie
12. Mastiek Ramen	Geen asbest	-
12.1 Code: MM02	Mengmonster	-

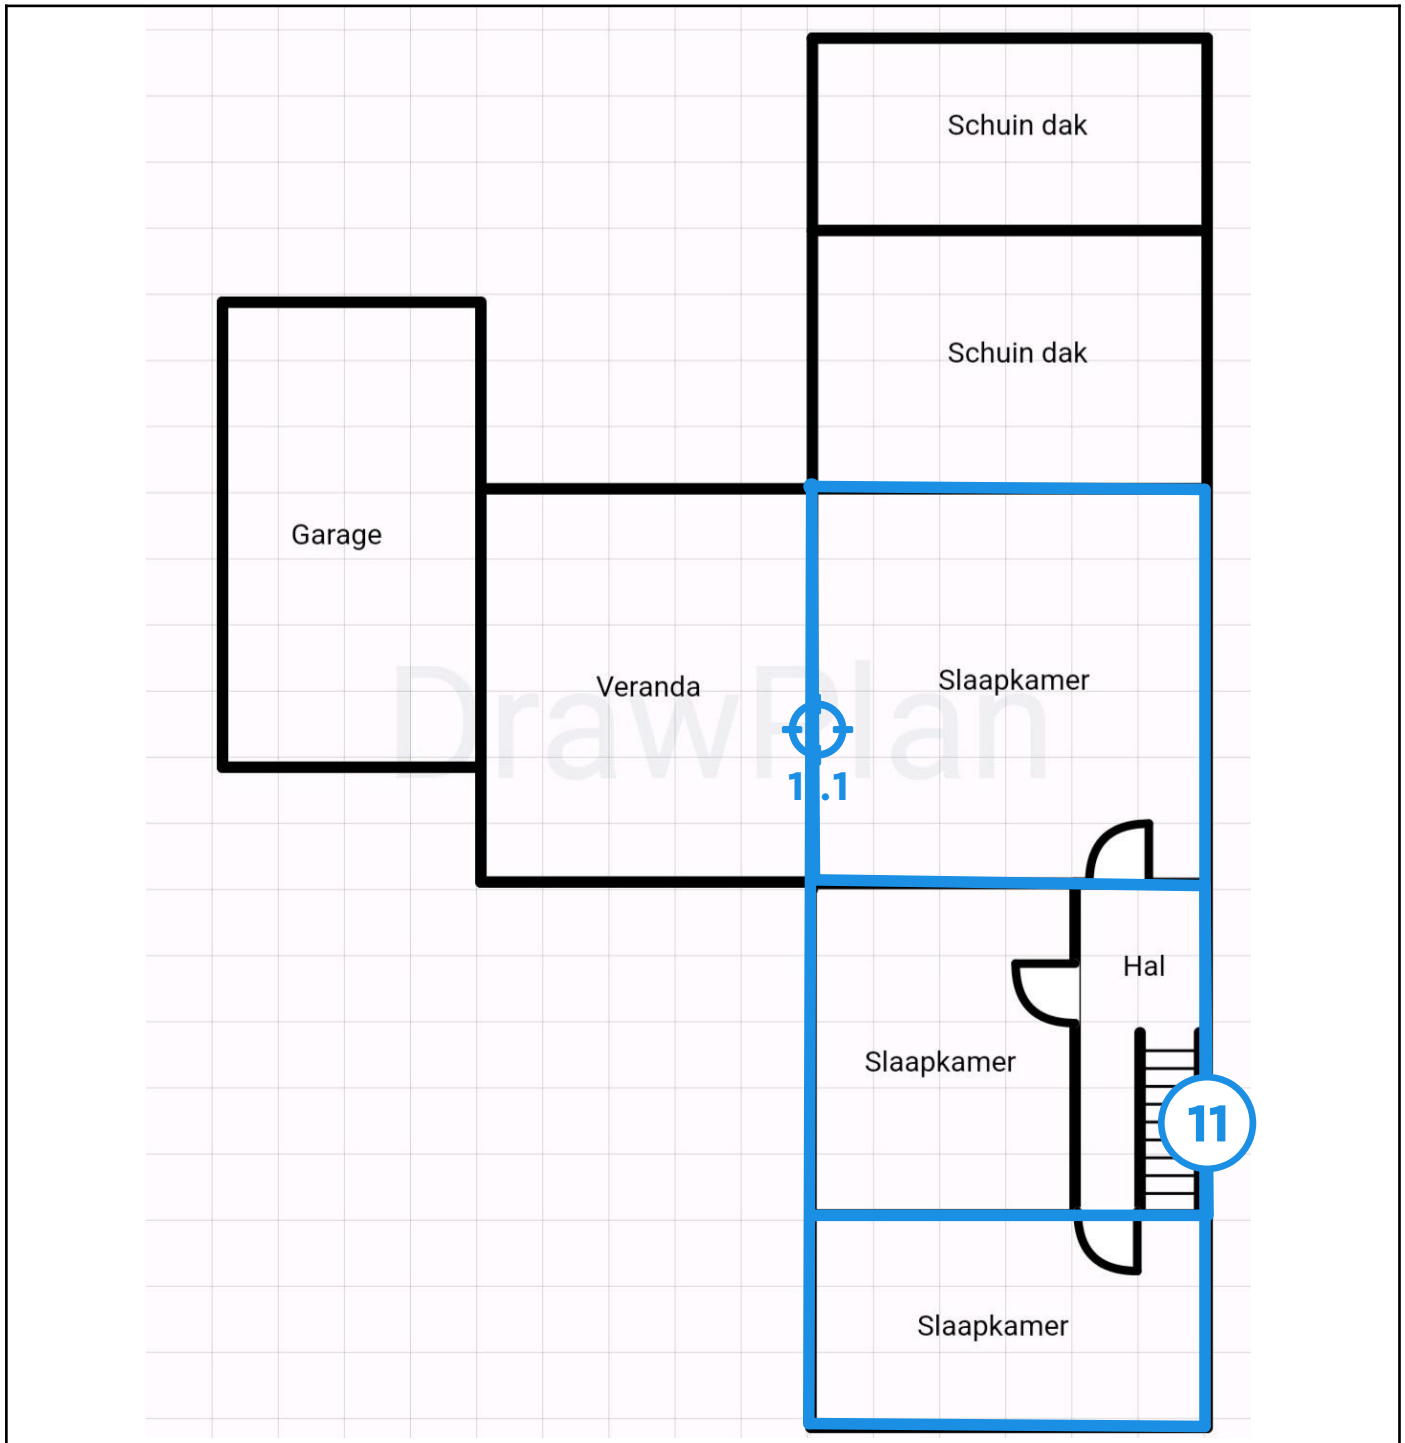
## Plan 1.9: Verdiep +1 : pleisterwerk wanden

Beschrijving	Type	Actie
11. Pleisterwerk wanden	Geen asbest	-
11.1 Code: MM01	Mengmonster	-

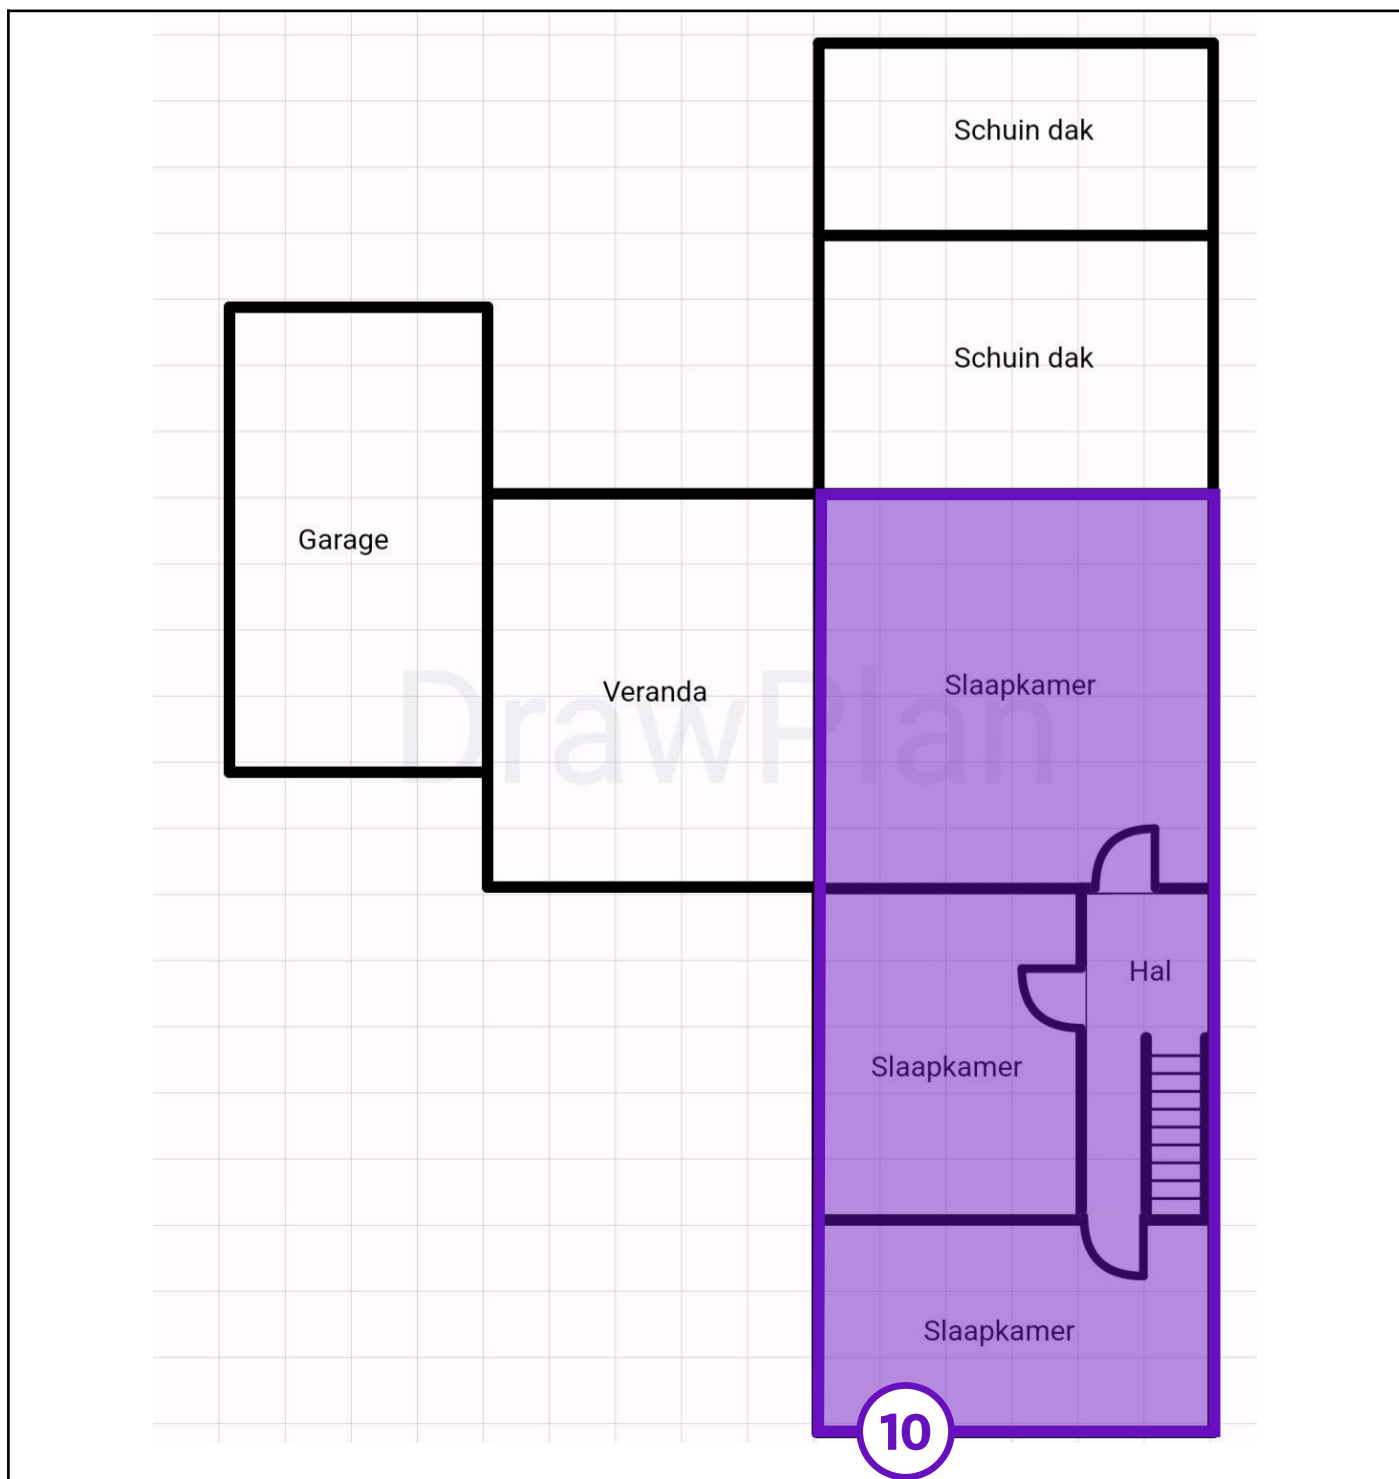
## Plan 1.10: Verdiep +1 : vals plafond

Beschrijving	Type	Actie
10. Vals plafond	Advies	-
