# Asbestinventarisatetest

Turnhoutsebaan 54, 3980 Tessenderlo

Attestnummer : 20240513-000333.000

Uitgegeven op : 13.05.2024

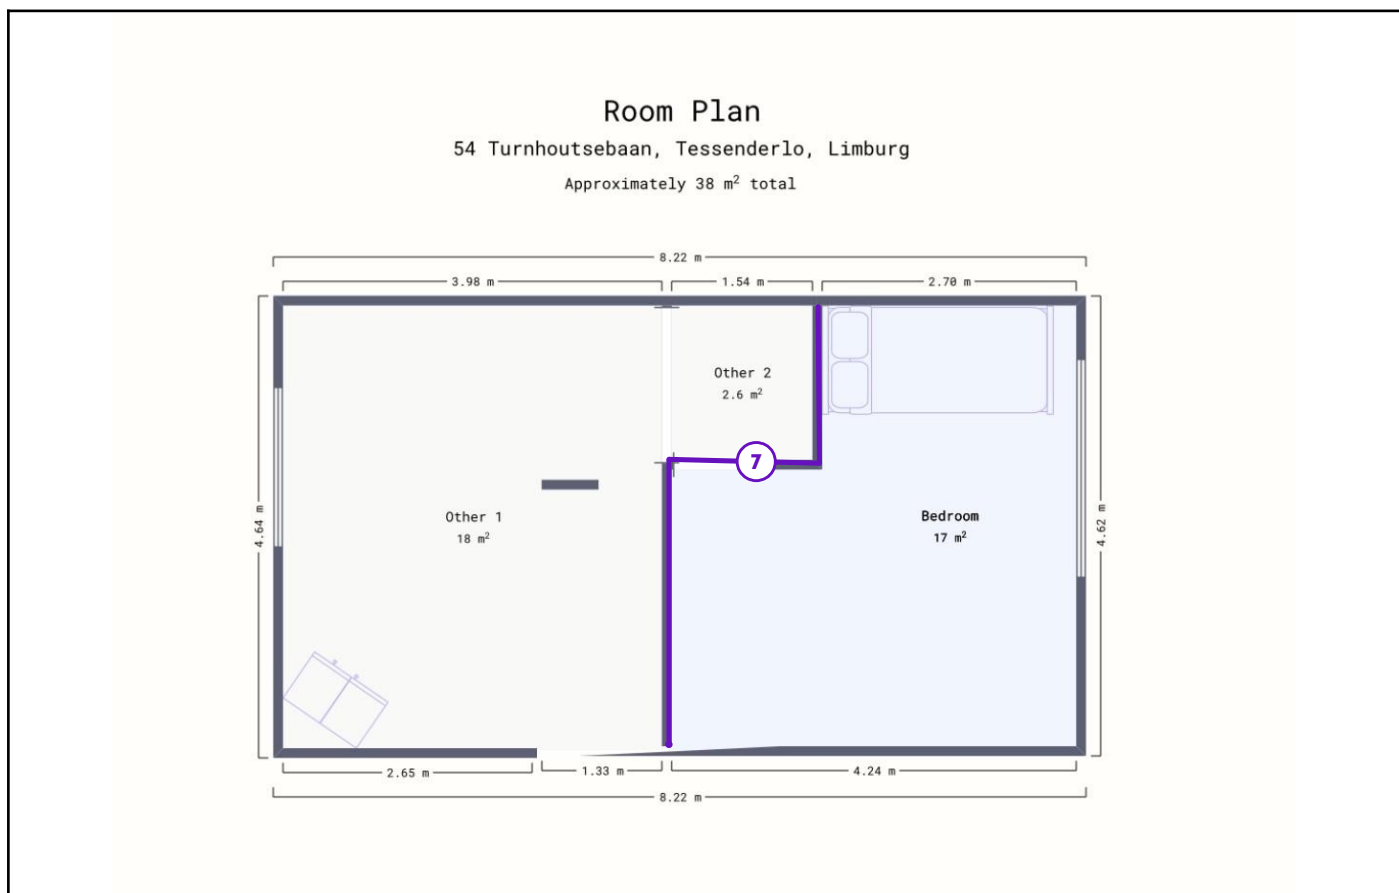
# Plan 1.1: Eerste verdiep

Beschrijving	Type	Actie
7. gipsplaten muren	Advies	-

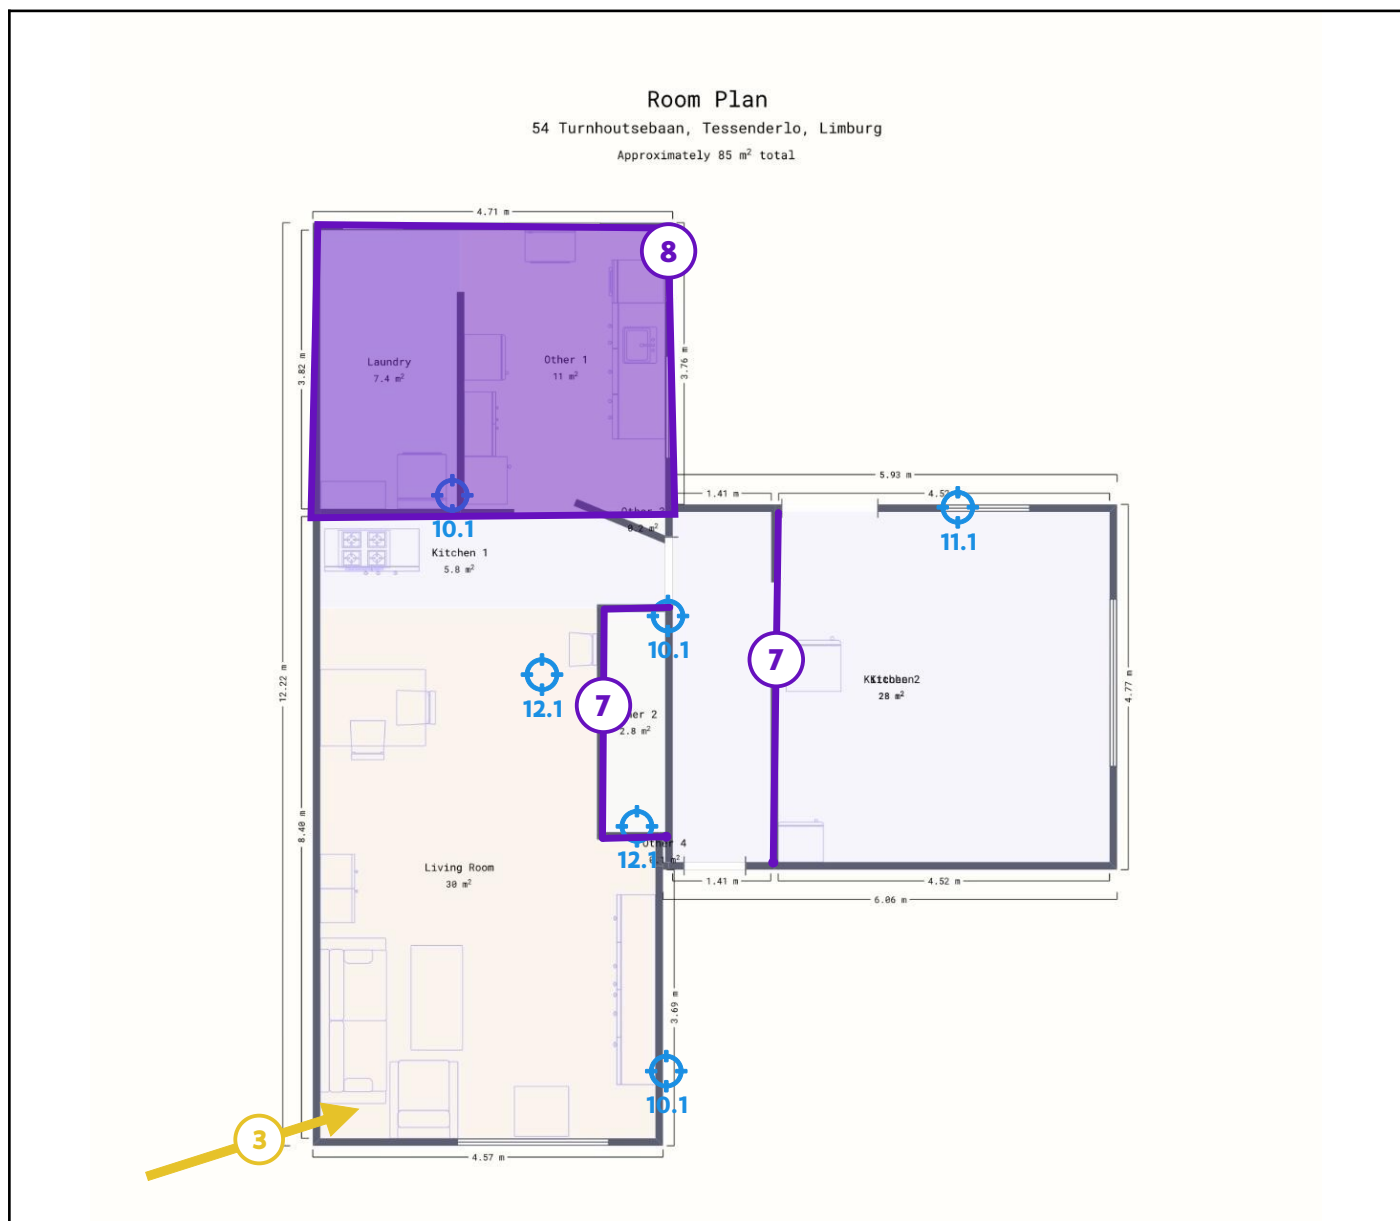
## Plan 1.2: Gelijkvloers

Beschrijving	Type	Actie
3. bakeliet tellerkast en/of zekeringskast	Asbestmateriaal	Zorgvuldig beheren
7. gipsplaten muren	Advies	-
8. valse plafonds in hout of PVC	Advies	-
10. bepleistering muren	Geen asbest	-
10.1 Code: 0/m	Mengmonster	-

11. kit tussen glas en raamprofiel	Geen asbest	-
11.1 Code: 00/b	Puntmonster	-
12. bepleistering plafonds	Geen asbest	-
12.1 Code: 0/p	Mengmonster	-

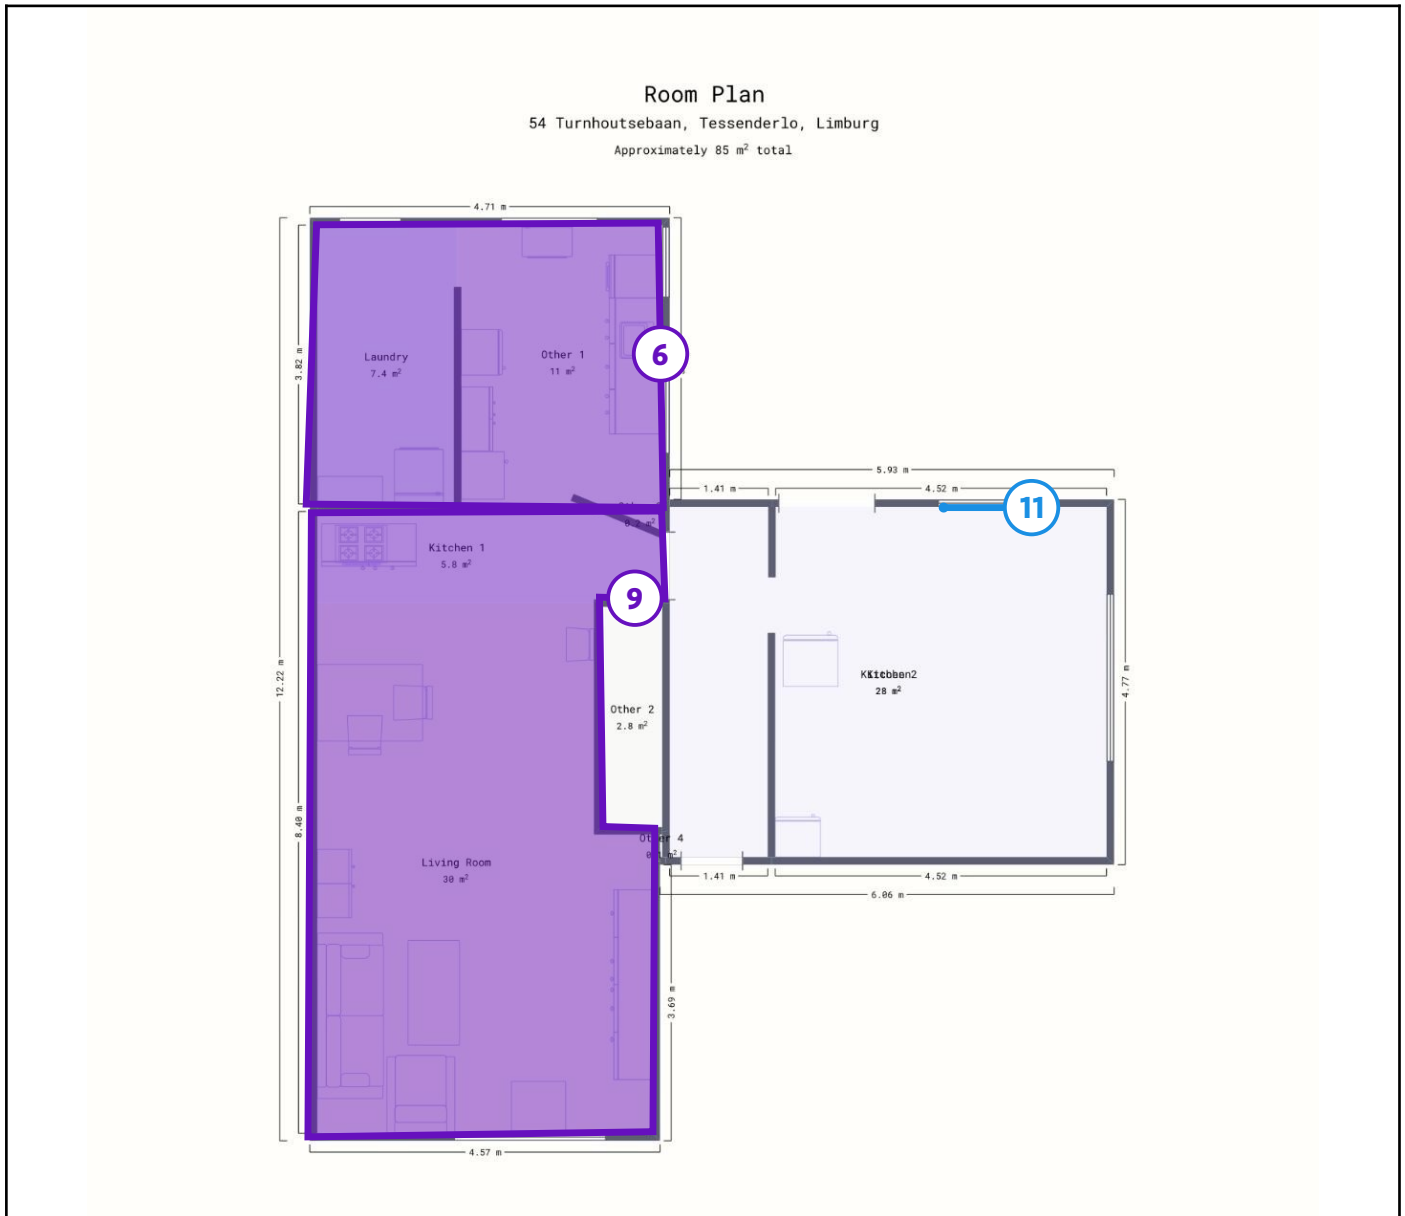
# Plan 1.3: Gelijkvloers

Beschrijving	Type	Actie
6. gelijmde tegels	Advies	-
9. laminaat vloer	Advies	-
11. kit tussen glas en raamprofiel	Geen asbest	-

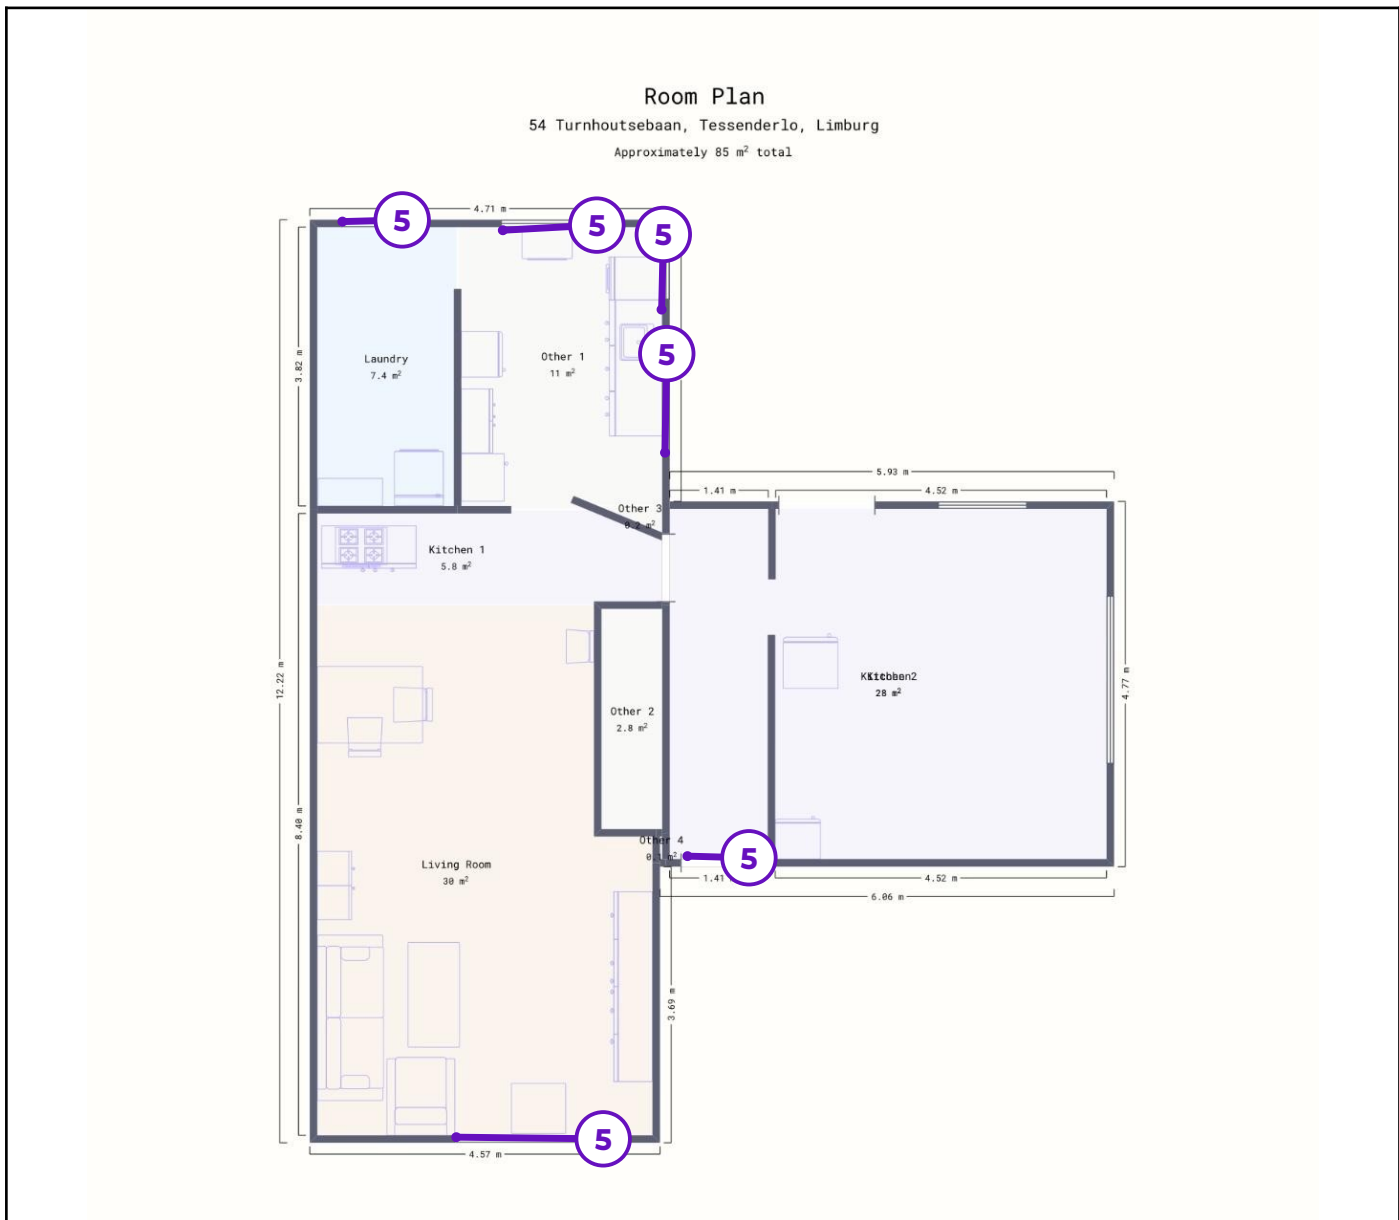
# Plan 1.7: IMG\_2720

Beschrijving	Type	Actie
5. ramen met soepele kit	Advies	-
