Asbestinventarisatetest

Hyacintenlaan 15/0001, 8400 Oostende

Attestnummer : 20241007-000244.000

Uitgegeven op : 07.10.2024

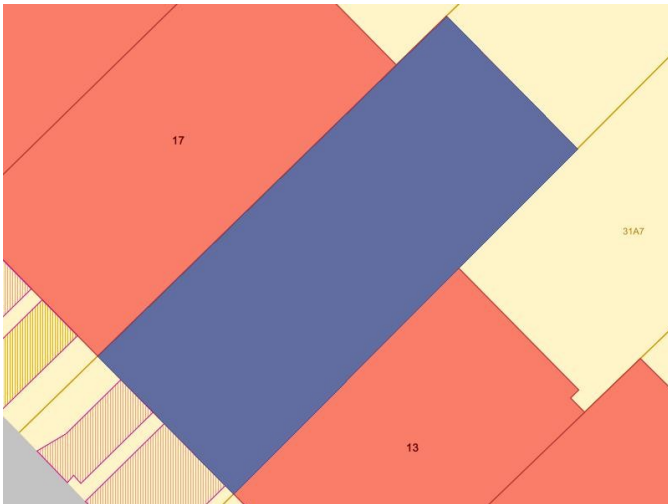
Zone 1: Hoofdgebouw

- 1 Asbestmateriaal**
- 0 Beperkingen
- 0 Uitsluitingen
- 0 Roerende goederen
- 0 Puin, steenslag, (water)bodem
- 0 Adviezen
- 4 Geen asbest**

Beschrijving	Type	Actie
1. Buis in kelder app Gvl	Asbestmateriaal	Zorgvuldig beheren

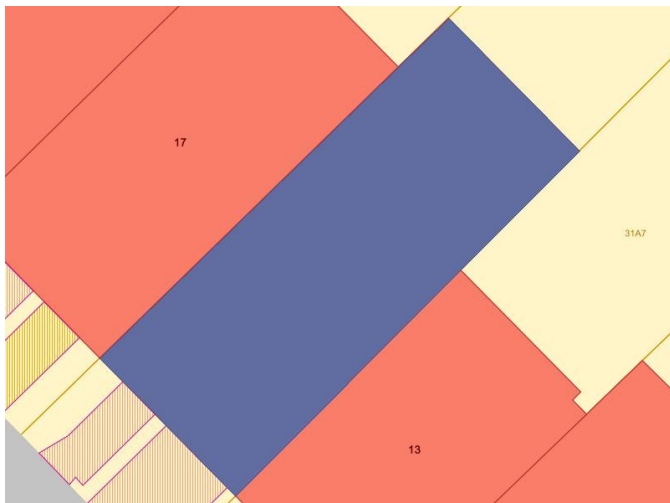
Zone 2: Overig gebied

- 0 Asbestmaterialen
- 0 Beperkingen
- 0 Roerende goederen
- 0 Puin, steenslag, (water)bodem
- 0 Adviezen
- 0 Geen asbest
