Asbestinventarisatetest

Tulpenstraat 15, 8020 Oostkamp

Attestnummer : 20240802-000072.000

Uitgegeven op : 02.08.2024

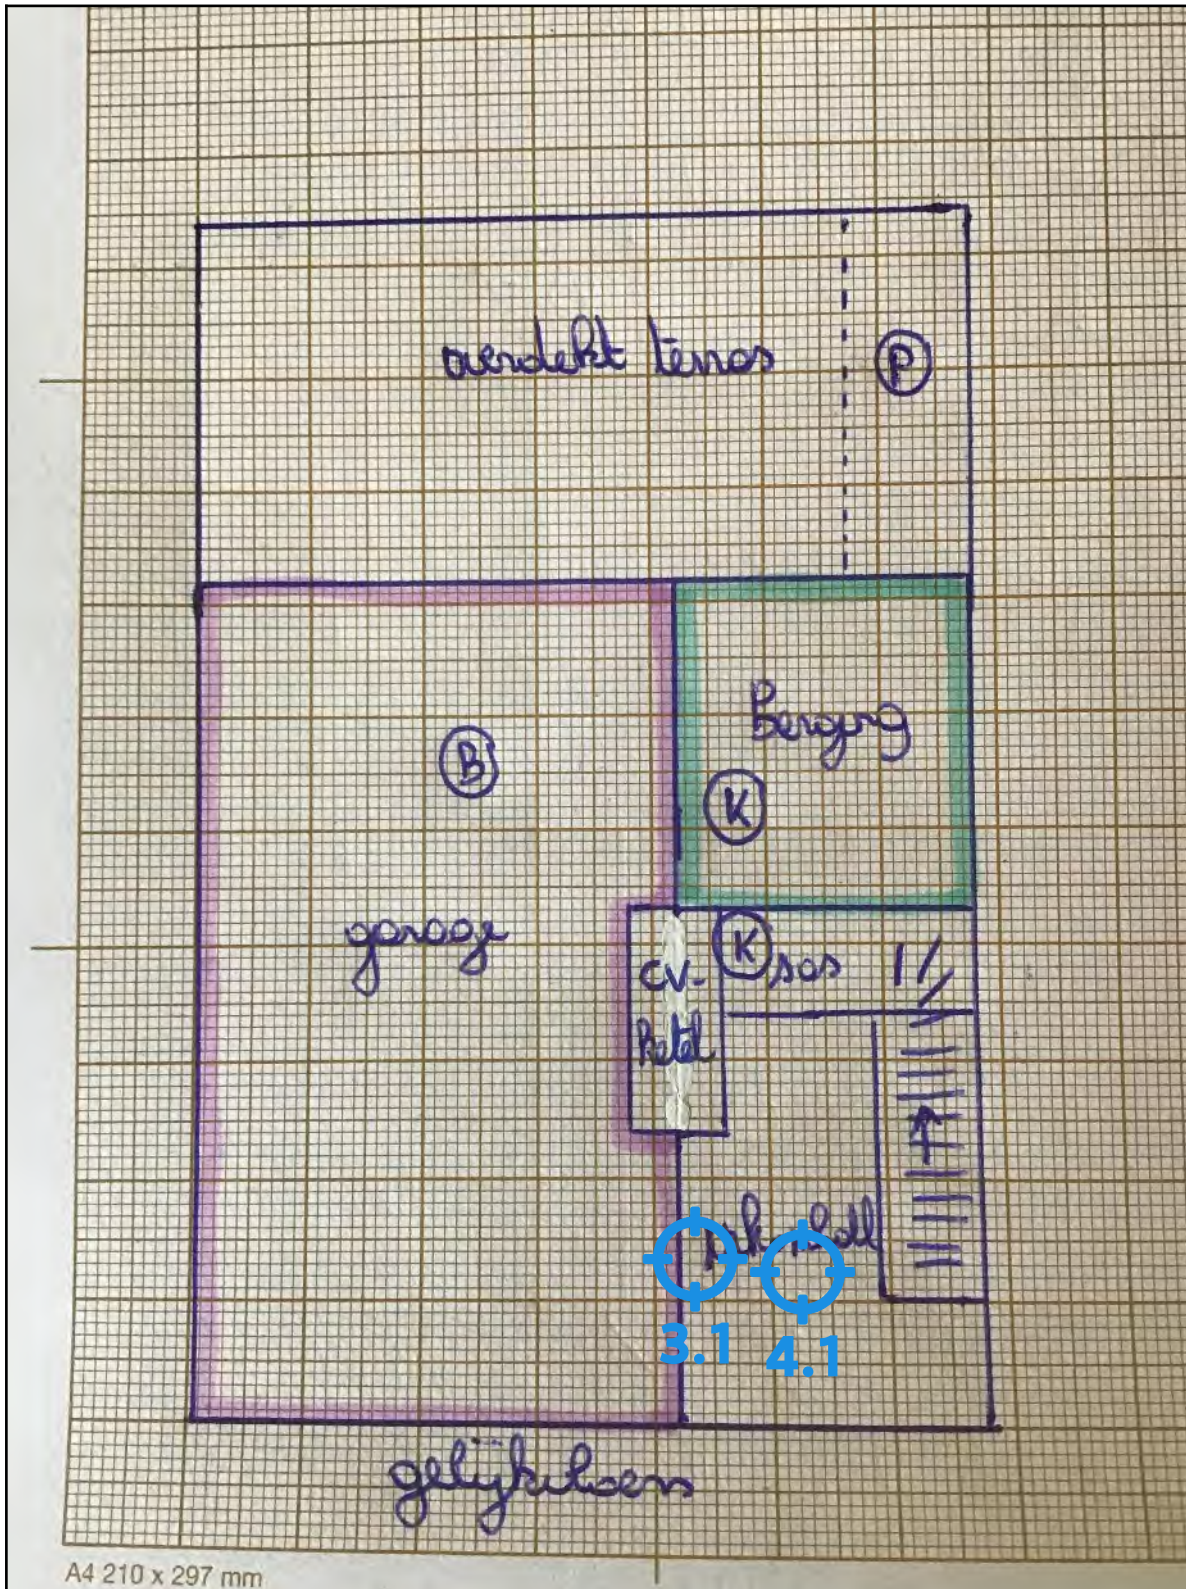
Plan 1.2: Gelijkvloers

3. Pleisterwerk muren	Geen asbest	-
3.1 Code: MM01	Mengmonster	-
4. Pleisterwerk plafonds	Geen asbest	-
4.1 Code: MM02	Mengmonster	-

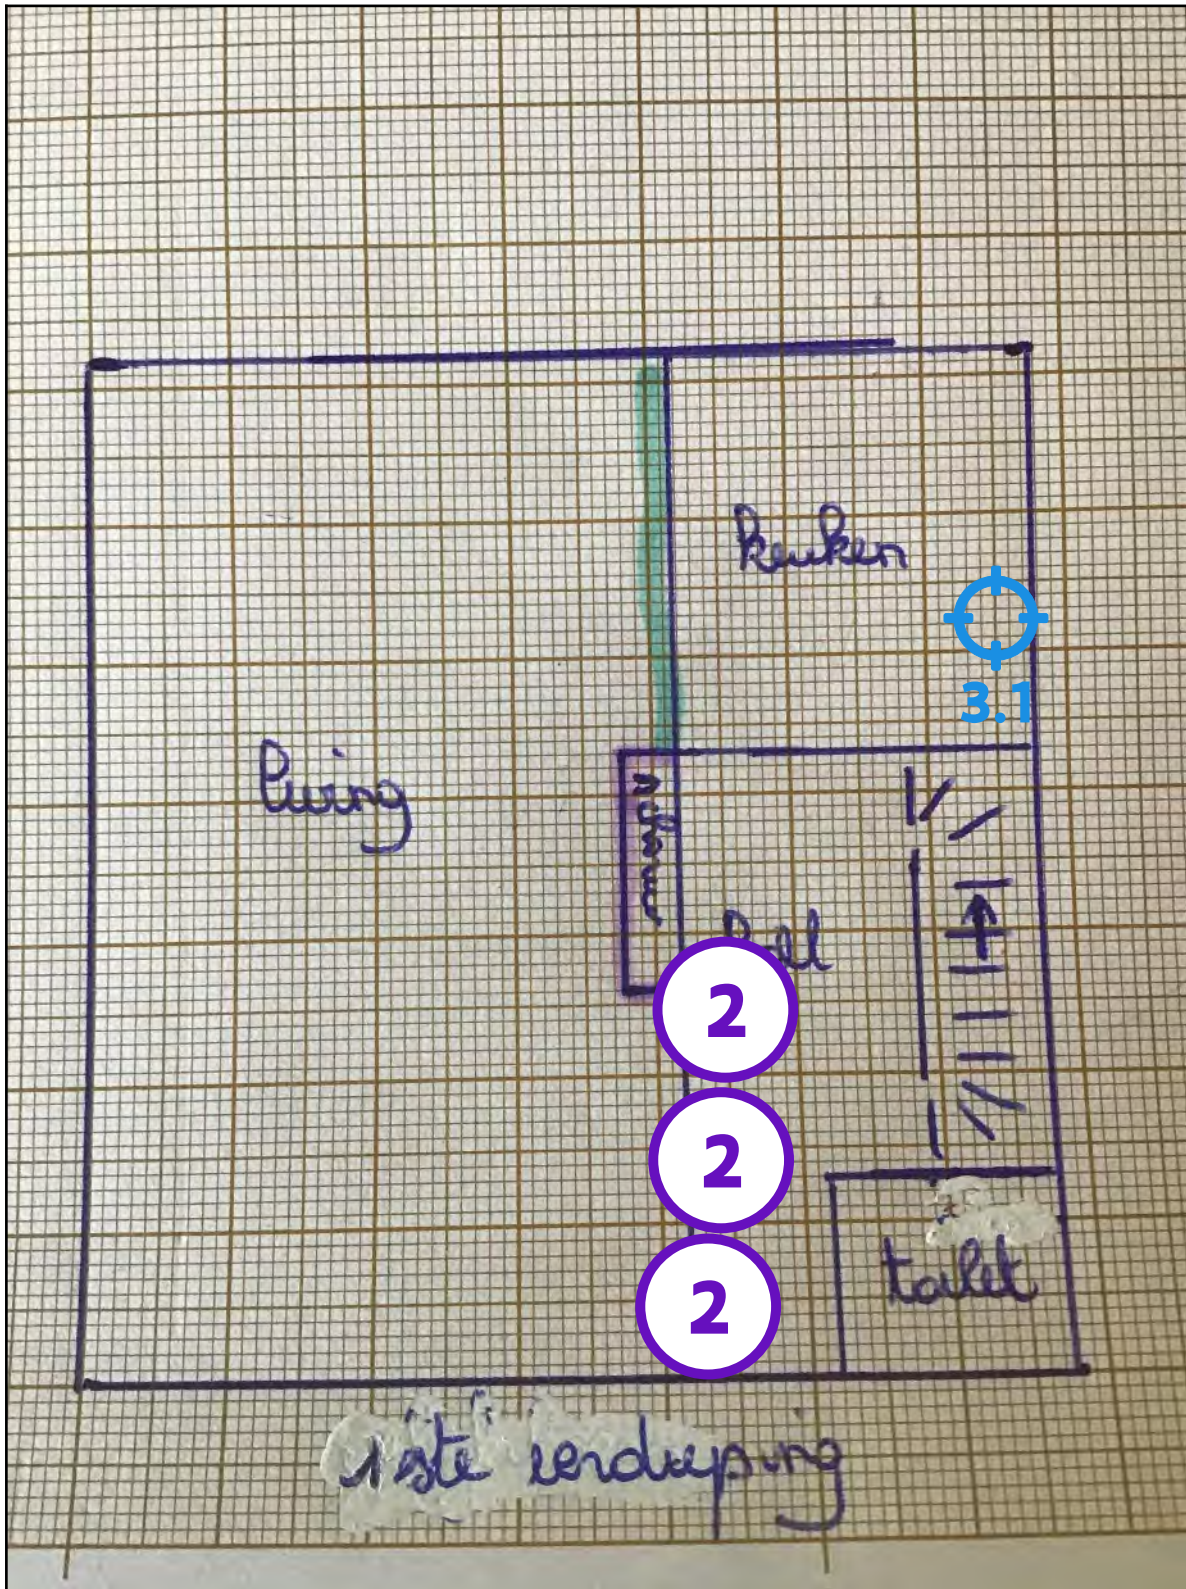
Plan 1.3: 1ste verdieping

2. Woning - kanalen verwarming	Advies	-
3. Pleisterwerk muren	Geen asbest	-
3.1 Code: MM01	Mengmonster	-

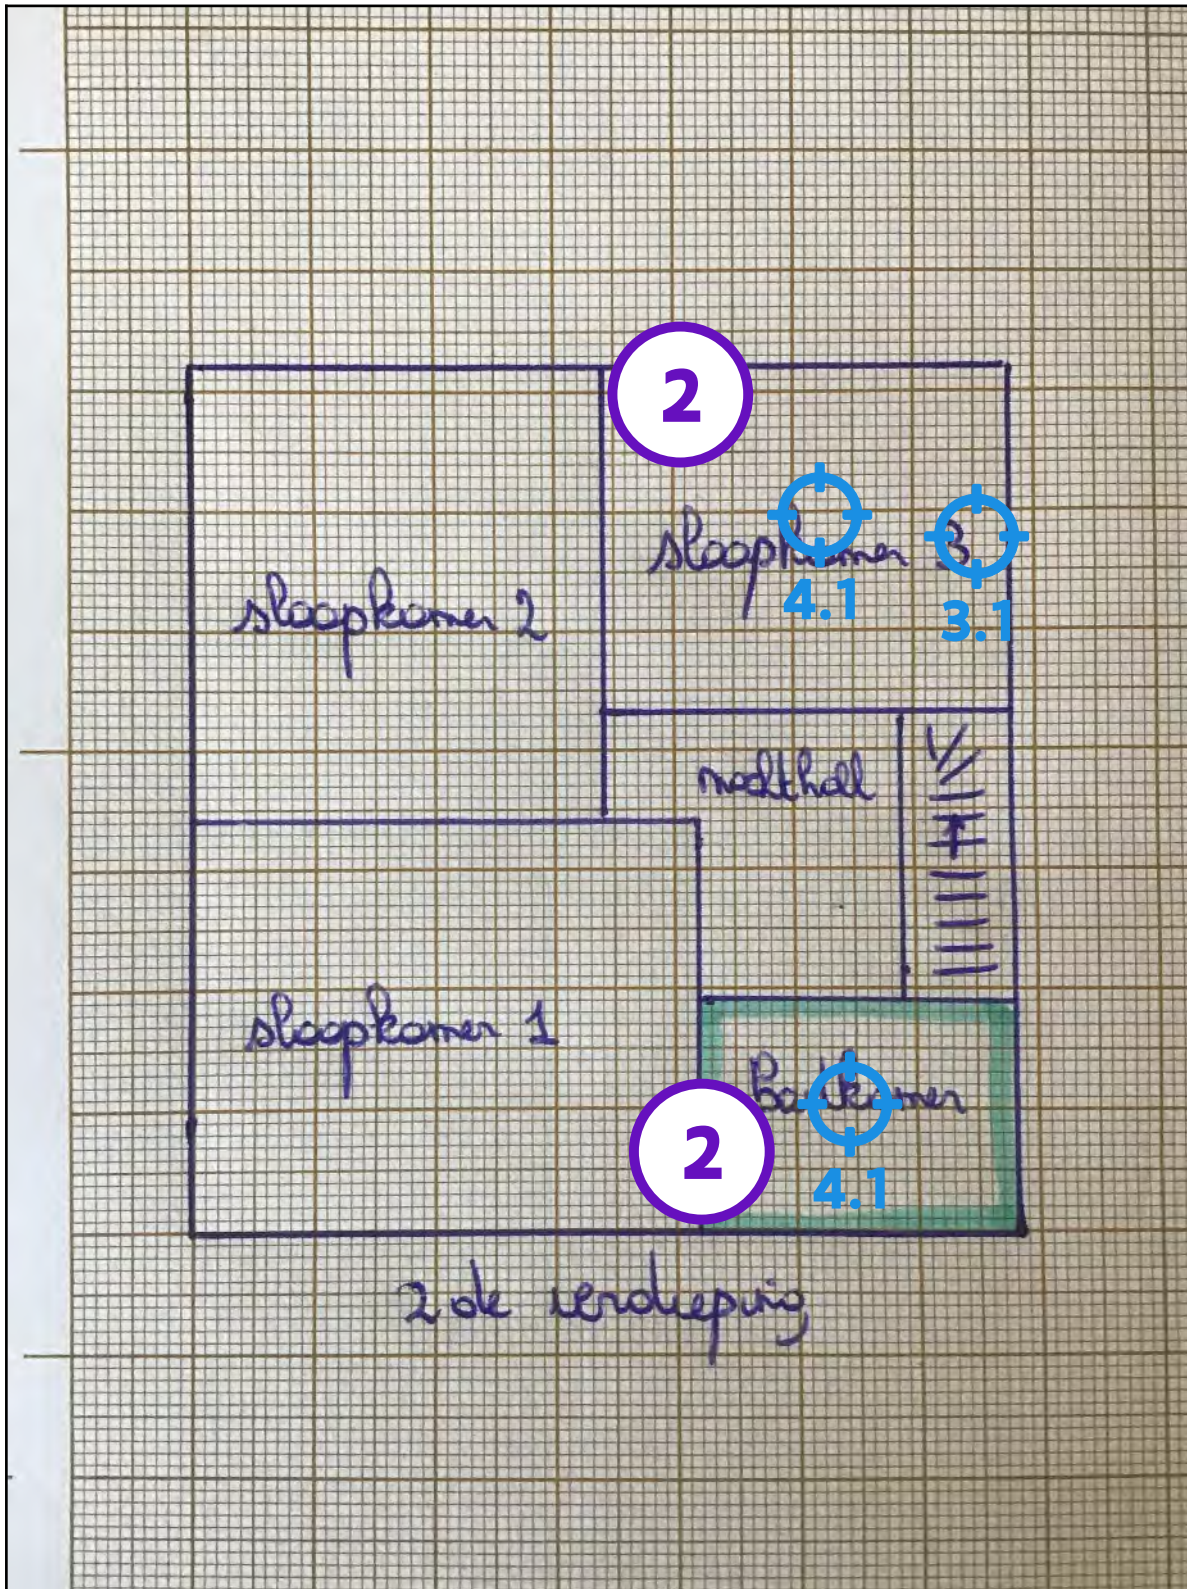
Plan 1.4: 2de verdieping

1. Hoofddak - onderdak	Asbestmateriaal	Maatregelen nemen
1.1 Code: MM03	Puntmonster	-
