Asbestinventarisatetest

Koolskampstraat 21, 8820 Torhout

Attestnummer : 20251124-000378.000

Uitgegeven op : 24.11.2025

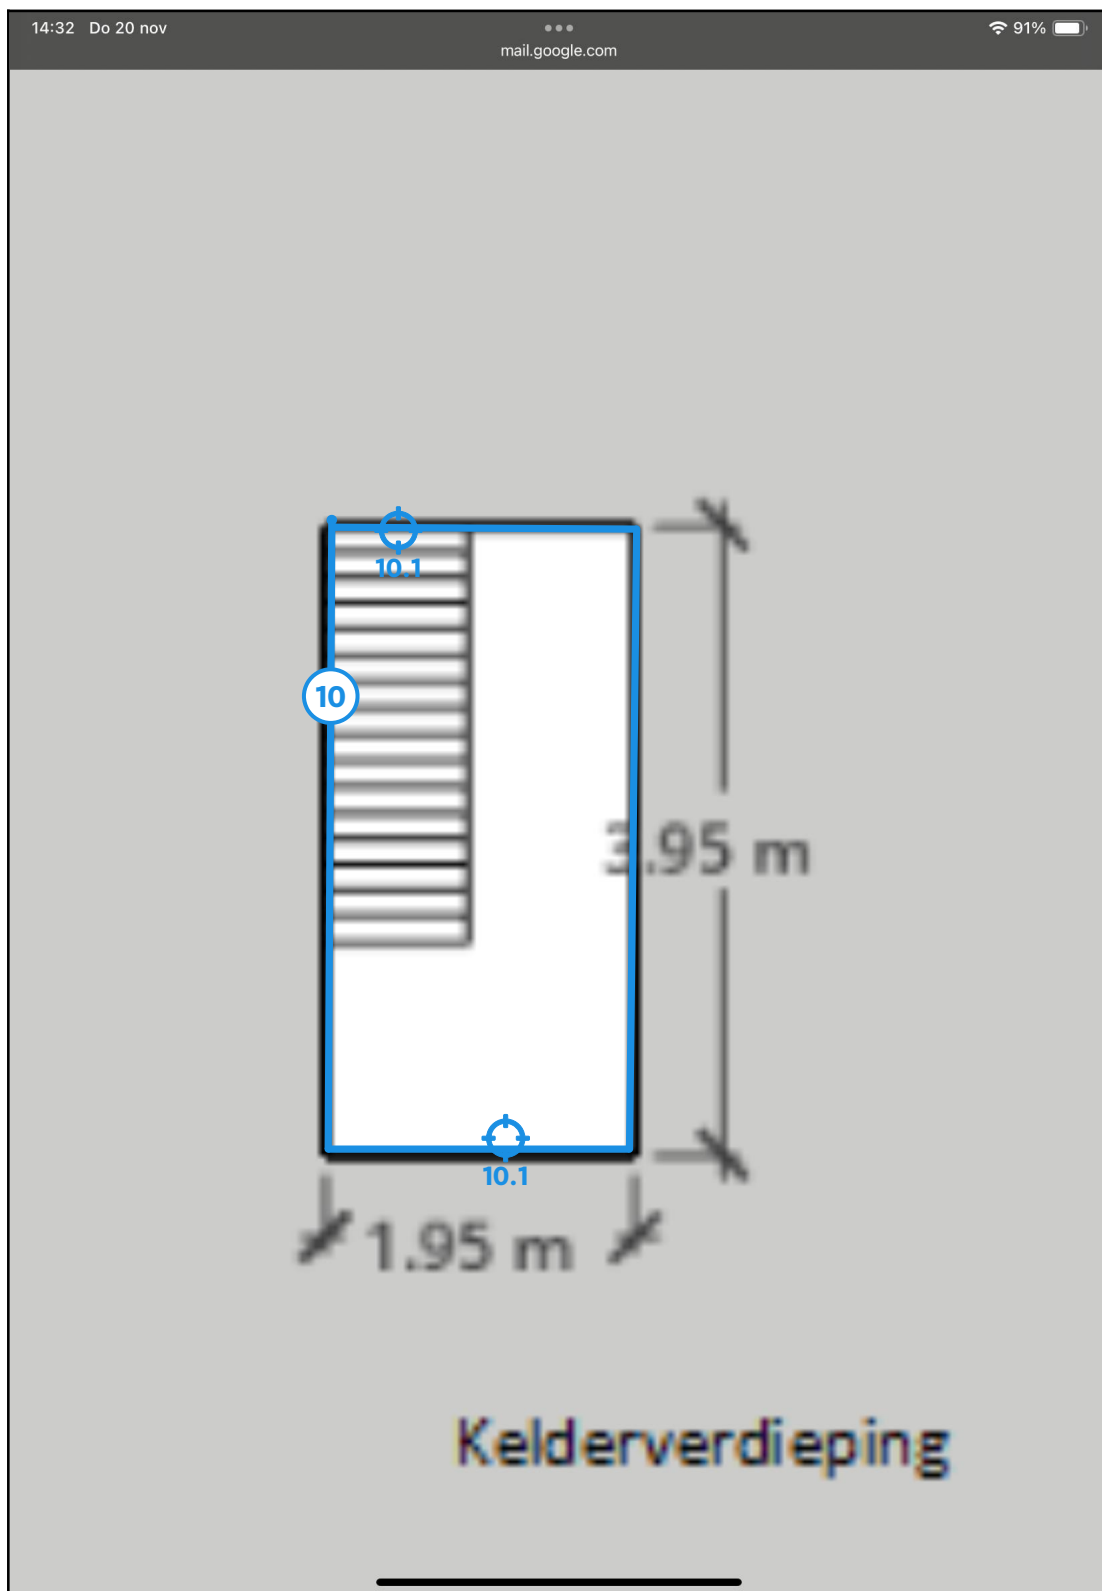
Plan 1.1: Kelderverdieping

10. Cementen smeerlaag kelder	Geen asbest	-
10.1 Code: mm05	Mengmonster	-

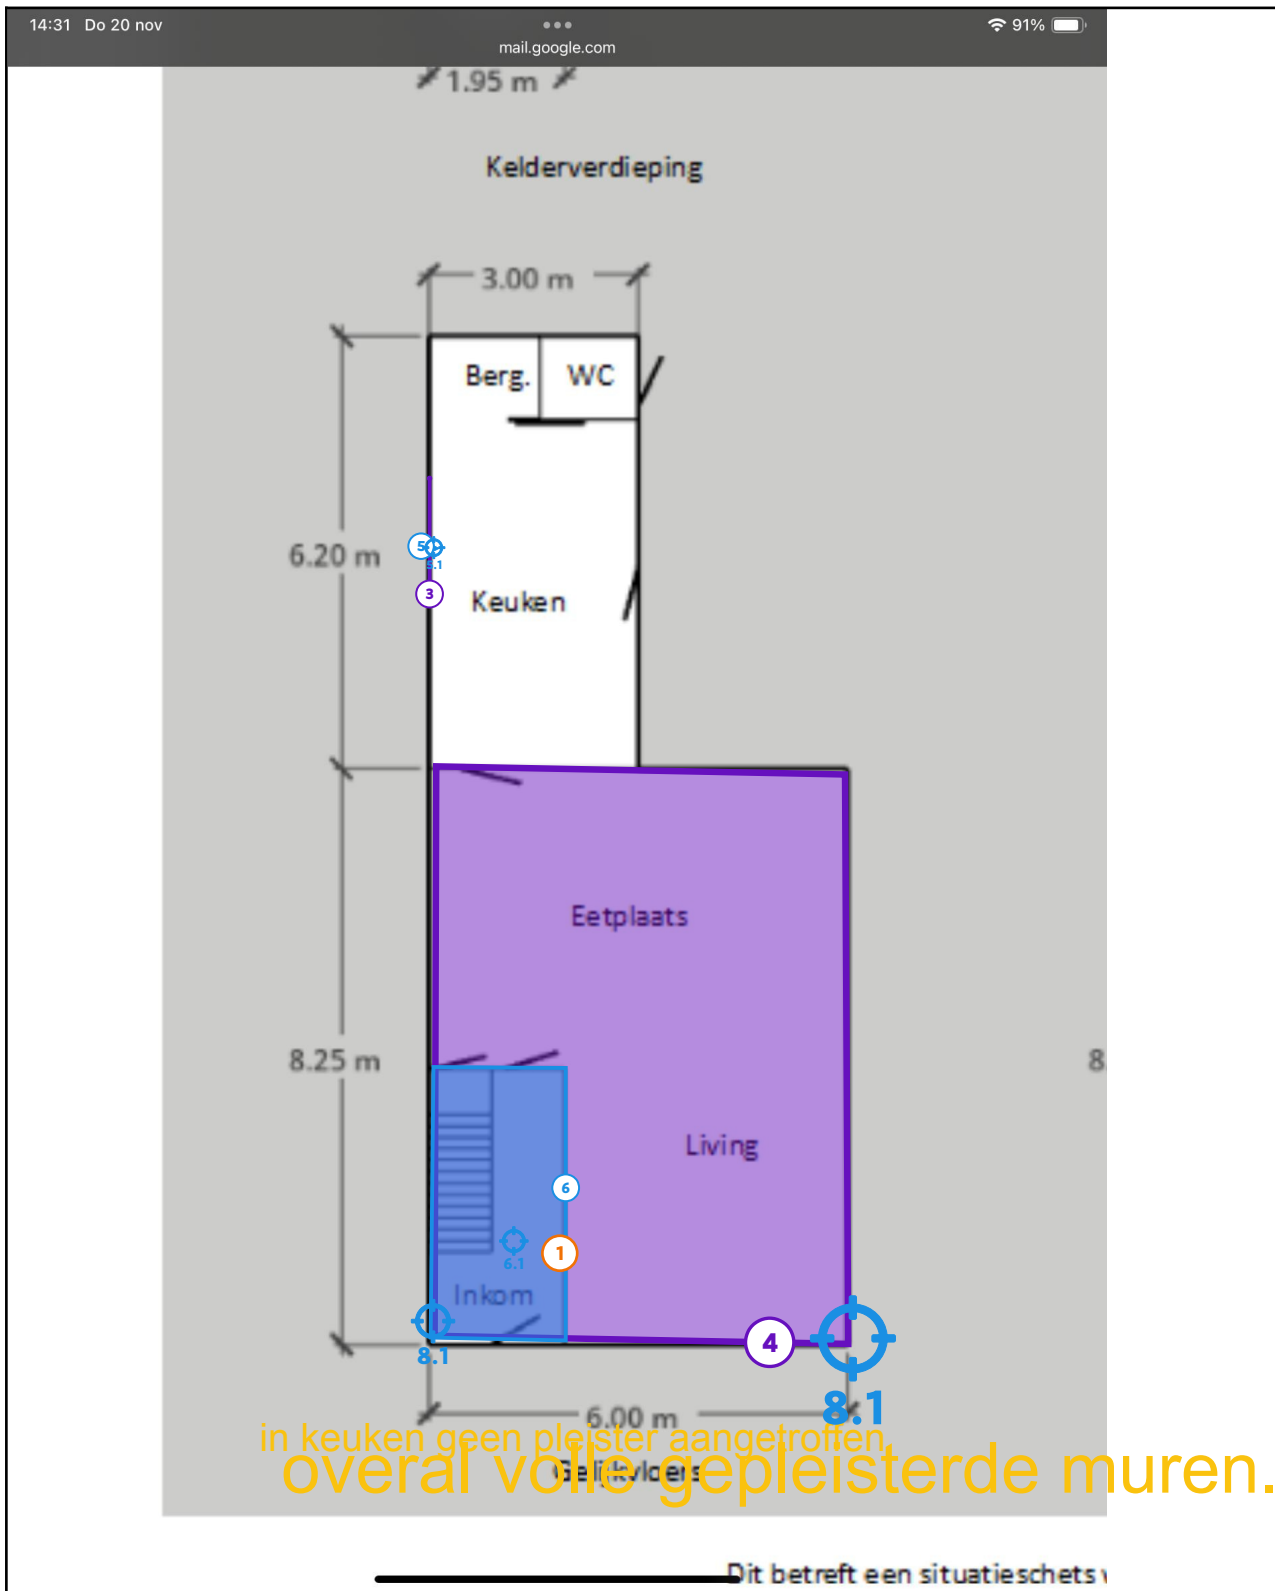
Plan 1.2: Gelijkvloers

1. Bakeliet schakelaars/stopcontacten	Asbestmateriaal	Verwijderen
3. Faiencetegels (lijm)	Advies	-
4. Vloerzeil, kurk en tapijt	Advies	-
5. Anti-dreun	Geen asbest	-
5.1 Code: mm03	Puntmonster	-
6. Pleisterwerk plafonds	Geen asbest	-
6.1 Code: mm02	Mengmonster	-
8. Pleisterwerk wanden	Geen asbest	-
8.1 Code: mm01	Mengmonster	-

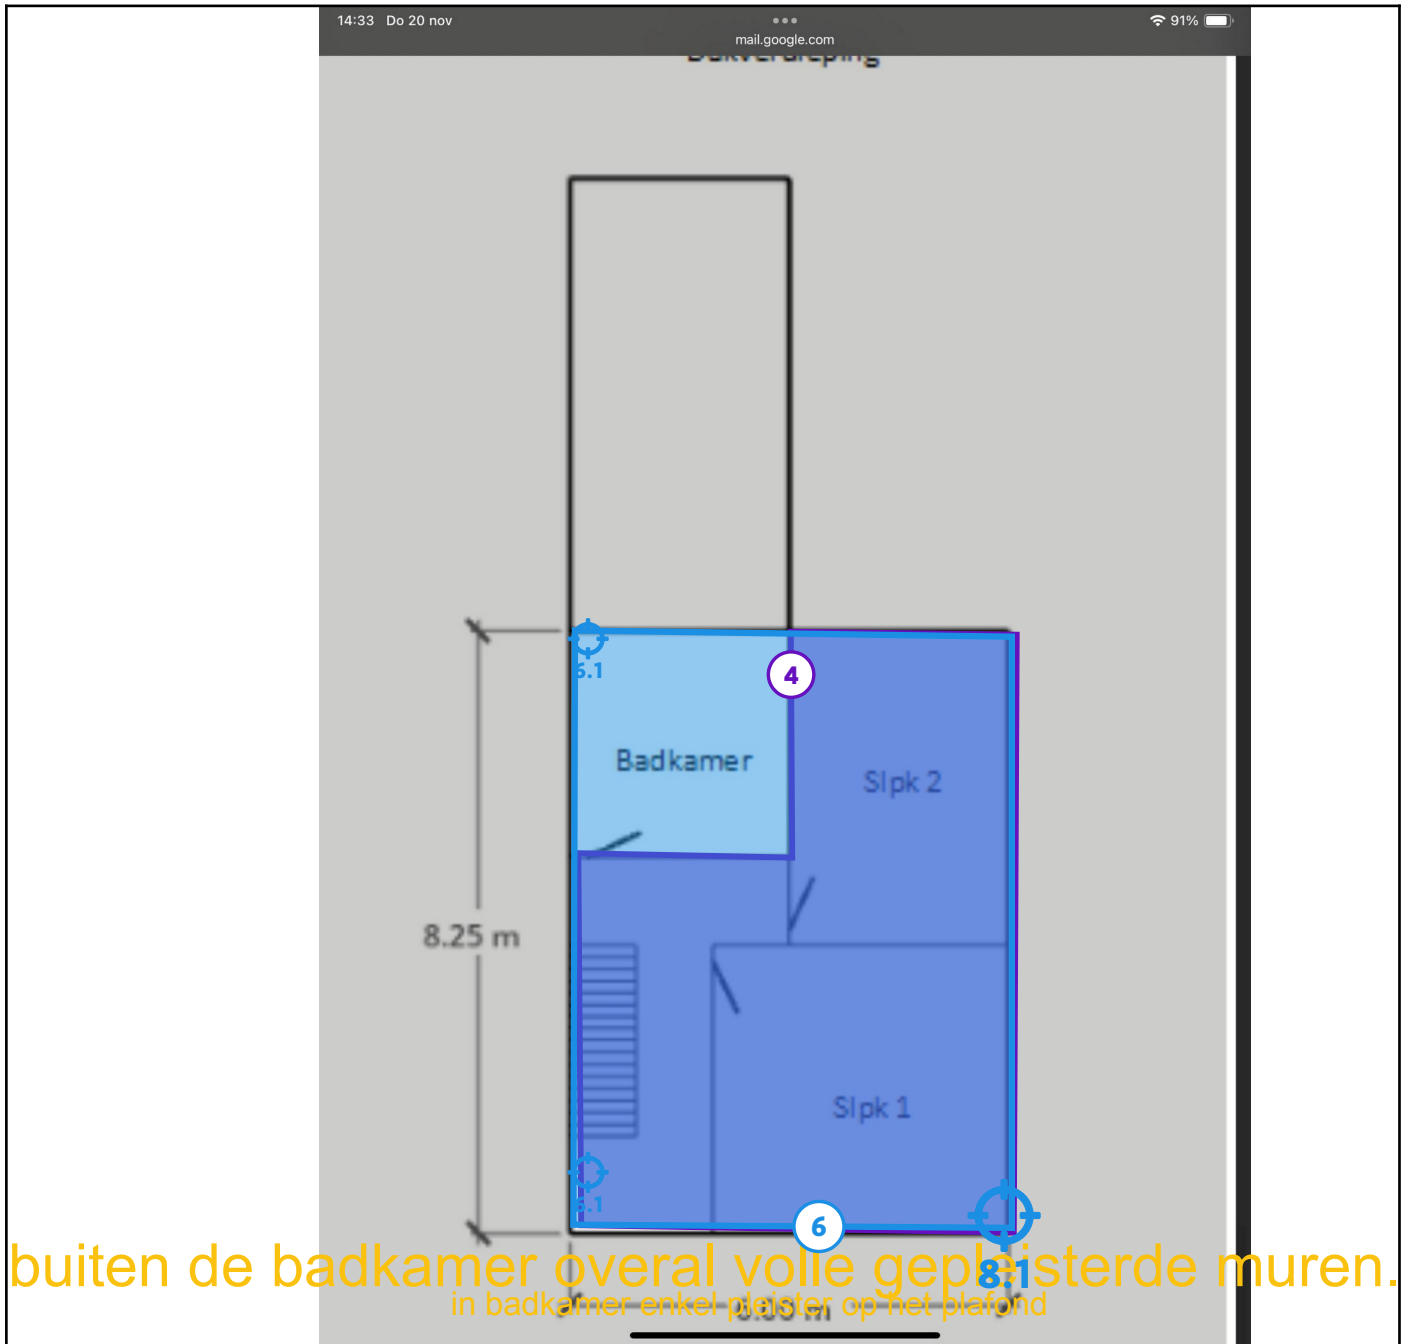
Plan 1.3: Eerste verdieping

Beschrijving	Type	Actie
4. Vloerzeil, kurk en tapijt	Advies	-
6. Pleisterwerk plafonds	Geen asbest	-
6.1 Code: mm02	Mengmonster	-

8. Pleisterwerk wanden	Geen asbest	-
8.1 Code: mm01	Mengmonster	-

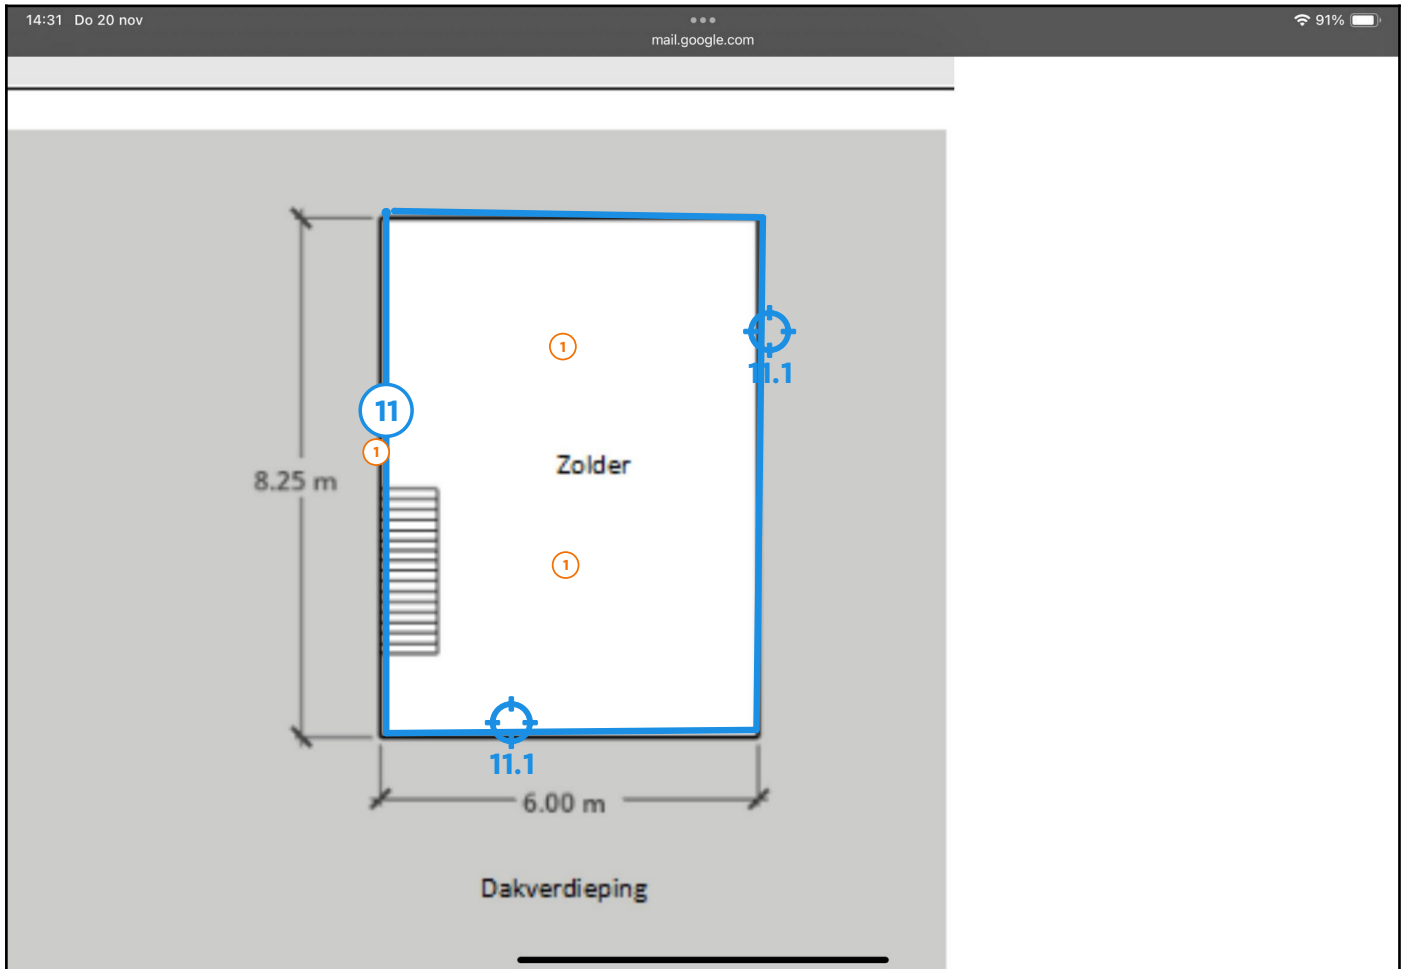
Plan 1.4: Zolderverdieping

Beschrijving	Type	Actie
1. Bakeliet schakelaars/stopcontacten	Asbestmateriaal	Verwijderen
11. Cementen smeerlaag zolder	Geen asbest	-
11.1 Code: mm06	Mengmonster	-

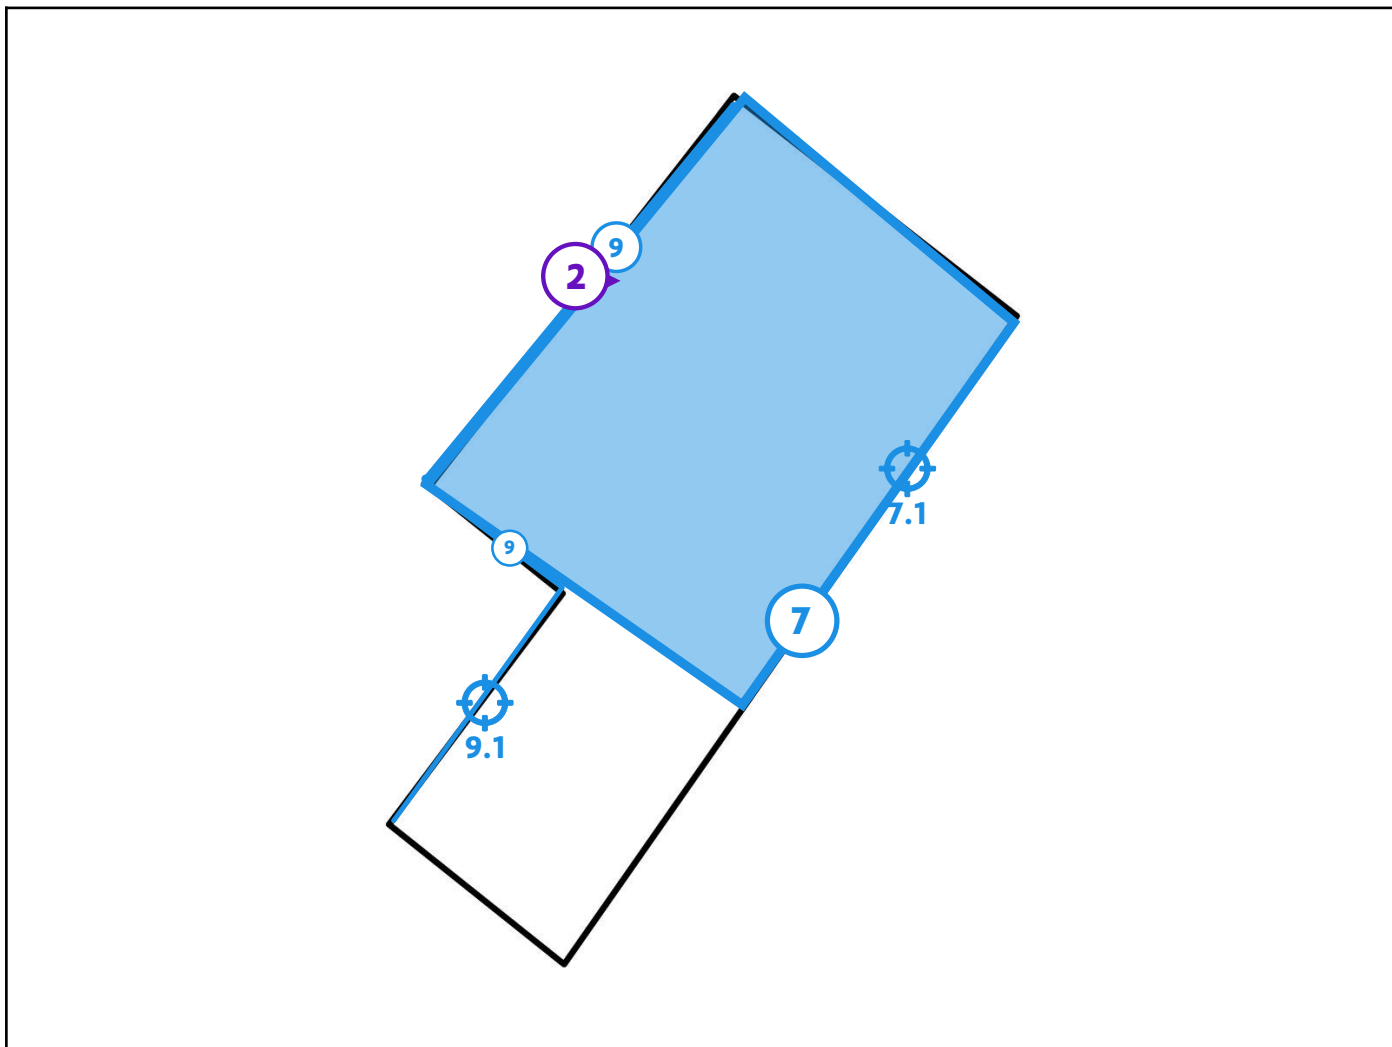
Plan 1.5: Hoofdgebouw plan

Beschrijving	Type	Actie
2. Schouw	Beperking	-
7. Onderdak type Menuiserite	Geen asbest	-
7.1 Code: mm04	Puntmonster	-
9. Zijwanden type Menuiserite	Geen asbest	-
9.1 Code: mm07	Puntmonster	-

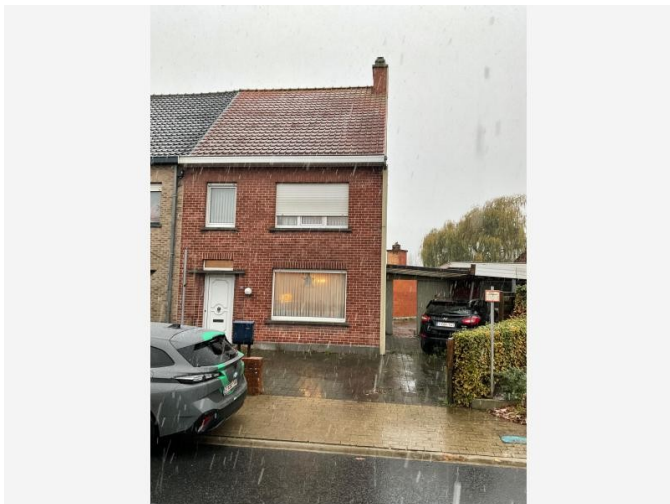
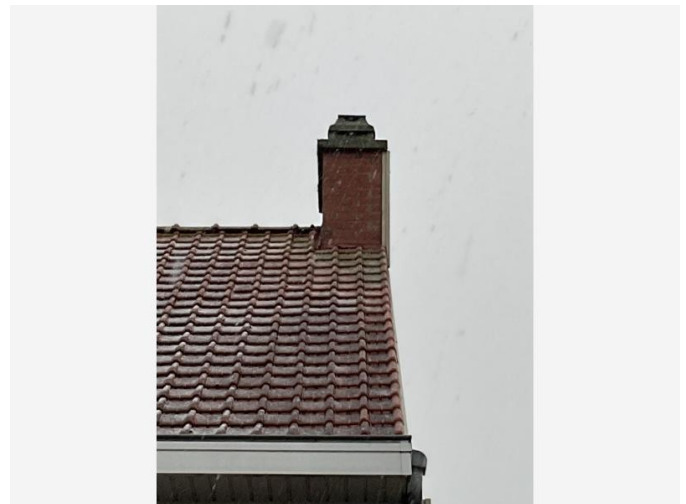
Beschrijving	Notitie	Terug te vinden op plannen
Fiche 12: Rookgaskanaal (niet verdacht)	Het rookgaskanaal is niet-asbestverdacht. We noteren elektrische verwarming in de woning. Daarnaast nog in de living een open haard.	-
Fiche 13: Dakbedekking bestaande uit pannen (niet verdacht)	De dakbedekking is niet-asbestverdacht.	-
