Asbestinventarisatetest

Bikschotelaan 232/501, 2140 Antwerpen

Attestnummer : 20240426-000454.000

Uitgegeven op : 26.04.2024

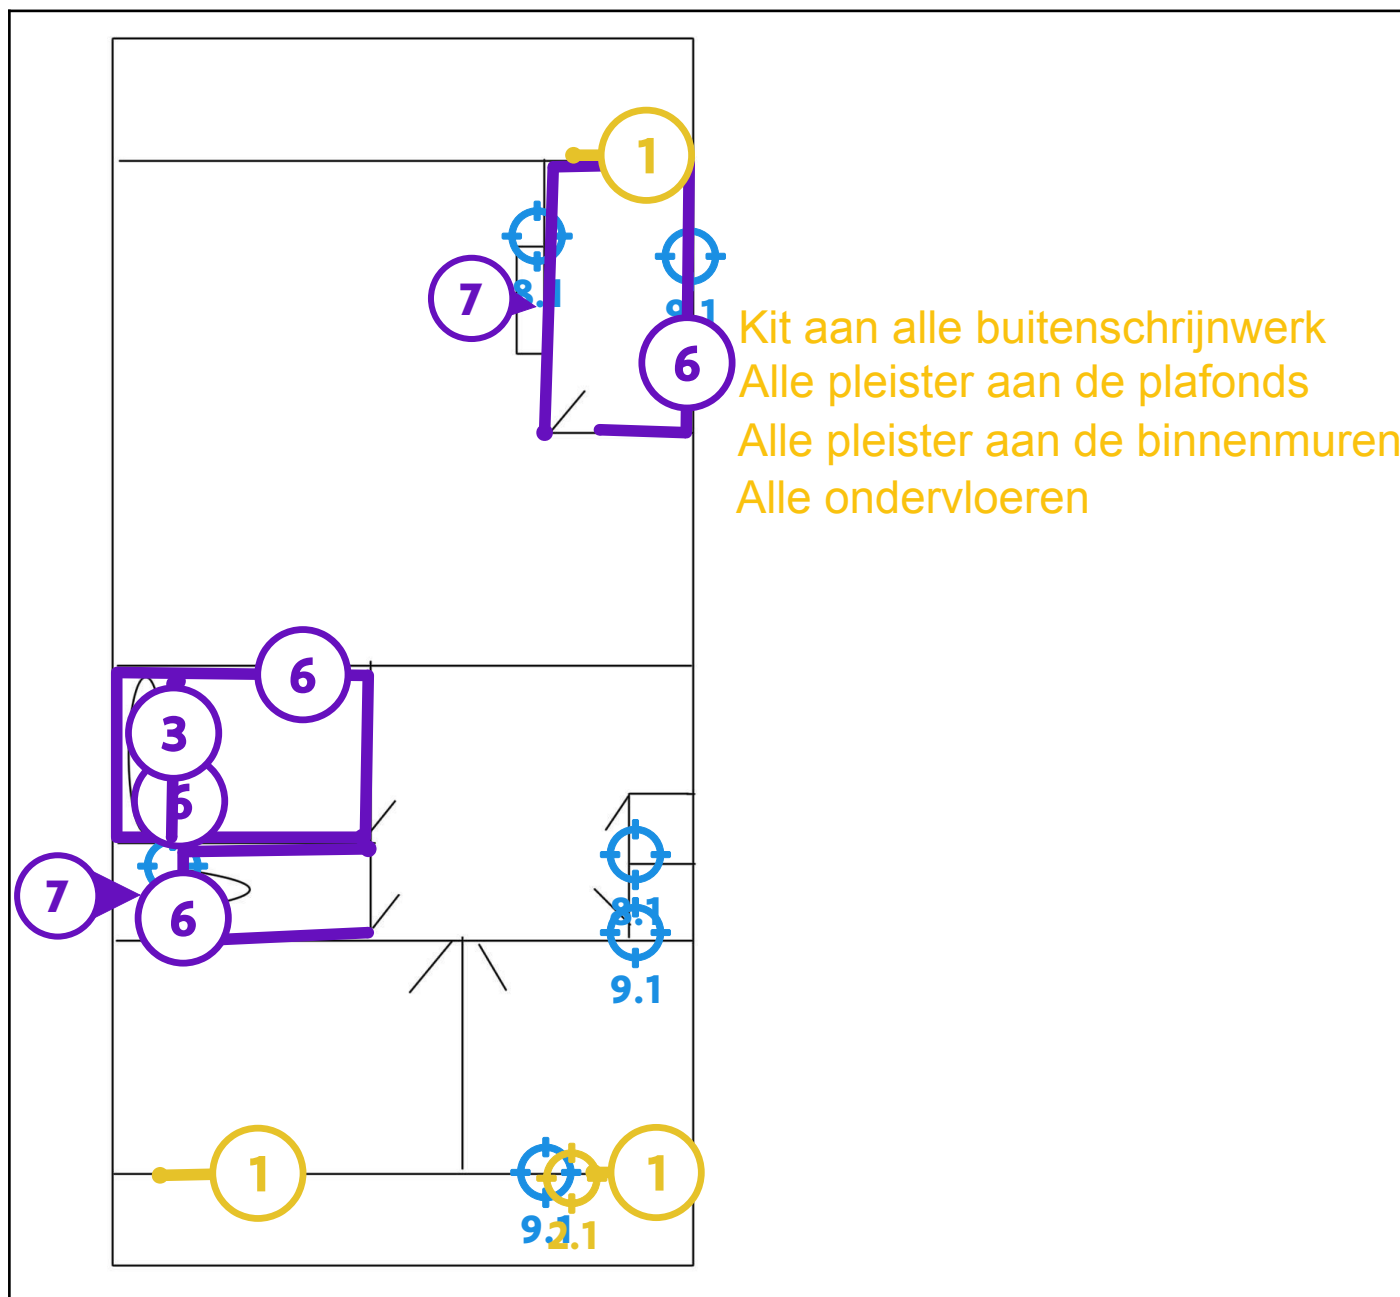
Plan 1.1: Plan appartement

Beschrijving	Type	Actie
1. Glasal paneel in buitenschrijnwerk	Asbestmateriaal	Zorgvuldig beheren
2. Kit aan buitenschrijnwerk	Asbestmateriaal	Zorgvuldig beheren
2.1 Code: 240412203	Puntmonster	-
3. Wand aan bad	Advies	-

4. Ondervloer	Advies	-
6. Lijm faiencetegels	Advies	-
7. Ingewerkte schouwen en afvoerbuizen	Advies	-
8. Pleisterwerk plafonds	Geen asbest	-
8.1 Code: 240412202	Mengmonster	-
9. Pleisterwerk binnenmuren	Geen asbest	-
9.1 Code: 240412201	Mengmonster	-

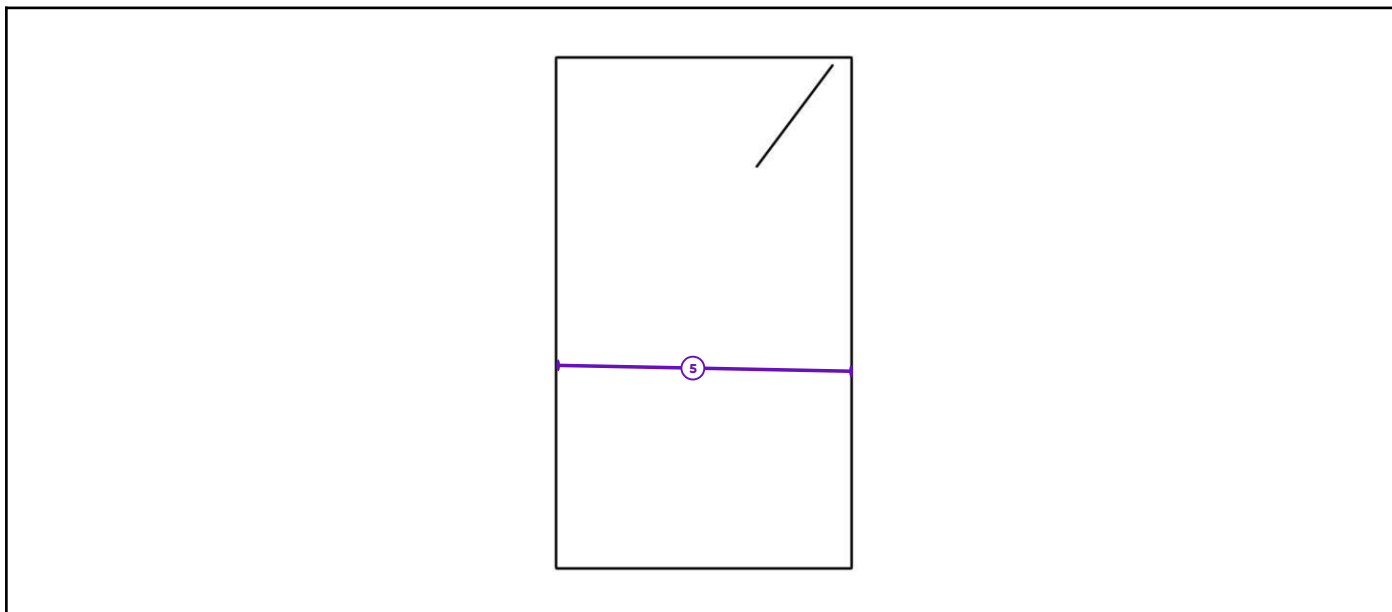
Plan 1.2: Plan kelder

Beschrijving	Type	Actie
5. Buisisolatie in kelder	Advies	-
