Asbestinventarisatetest

11049B0494/00K000 - Conciërgewoning gelegen op het domein van het landhuis "Acacialaan 25, Westmalle". Enkel de woning op dit perceel wordt in dit ...

Attestnummer : 20231023-000327.001

Uitgegeven op : 23.10.2023

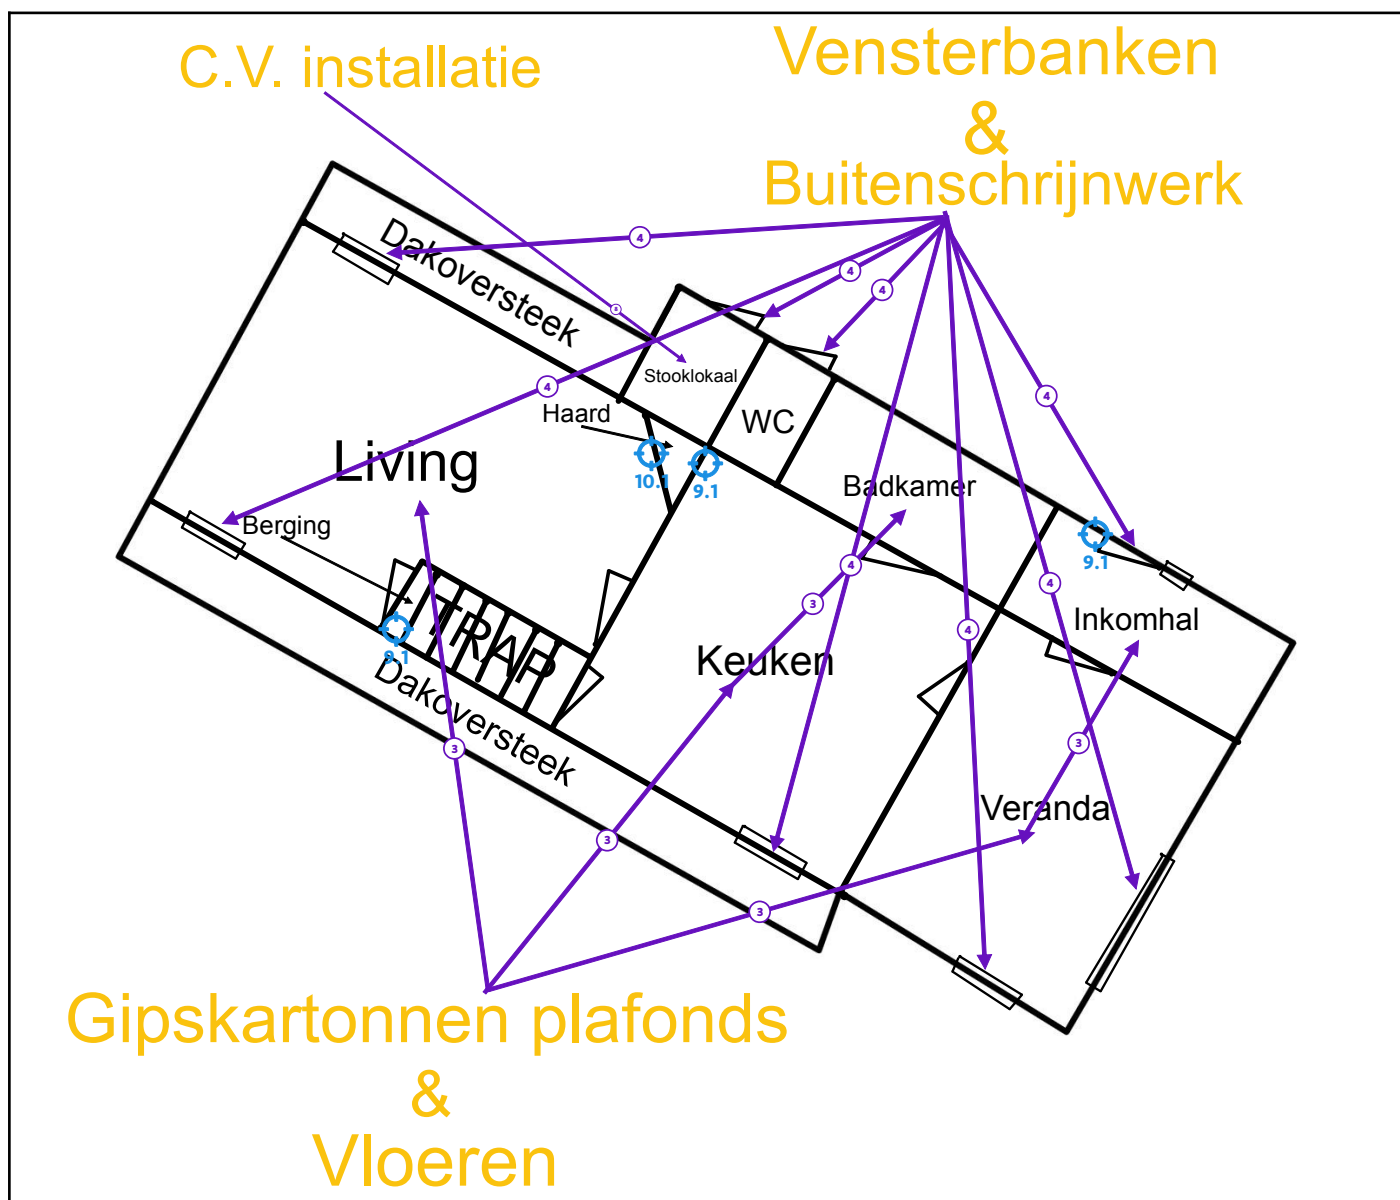
Plan 1.1: Conciërgewoning - GLVL

Beschrijving	Type	Actie
3. Plafonds	Advies	-
4. Buitenschrijnwerk	Advies	-
5. Vensterbanken	Advies	-
6. Vloeren	Advies	-
8. C.V. installatie	Advies	-
