# Asbestinventarisatetest

Drie Eikenstraat 138/2, 2650 Edegem

Attestnummer : 20240719-000096.000

Uitgegeven op : 19.07.2024

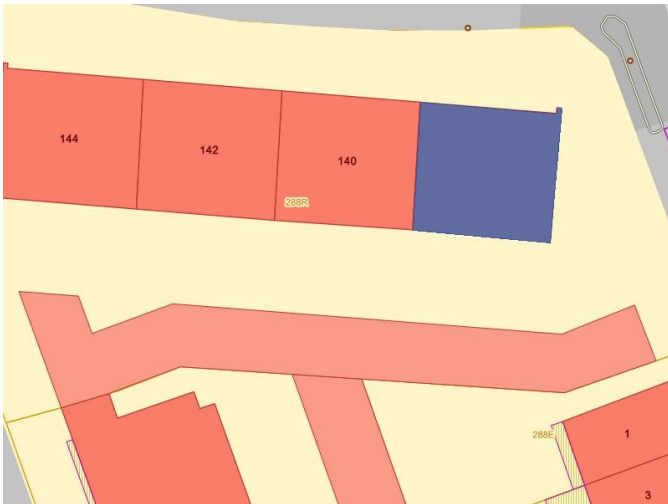
## Zone 1: Appartement A2 - Hoofdgebouw

Tijdens de inspectie vastgesteld:

- 0 Asbestmaterialen
- 0 Beperkingen
- 0 Uitsluitingen
- 0 Roerende goederen
- 0 Puin, steenslag, (water)bodem
- 3 Adviezen**
- 6 Geen asbest**

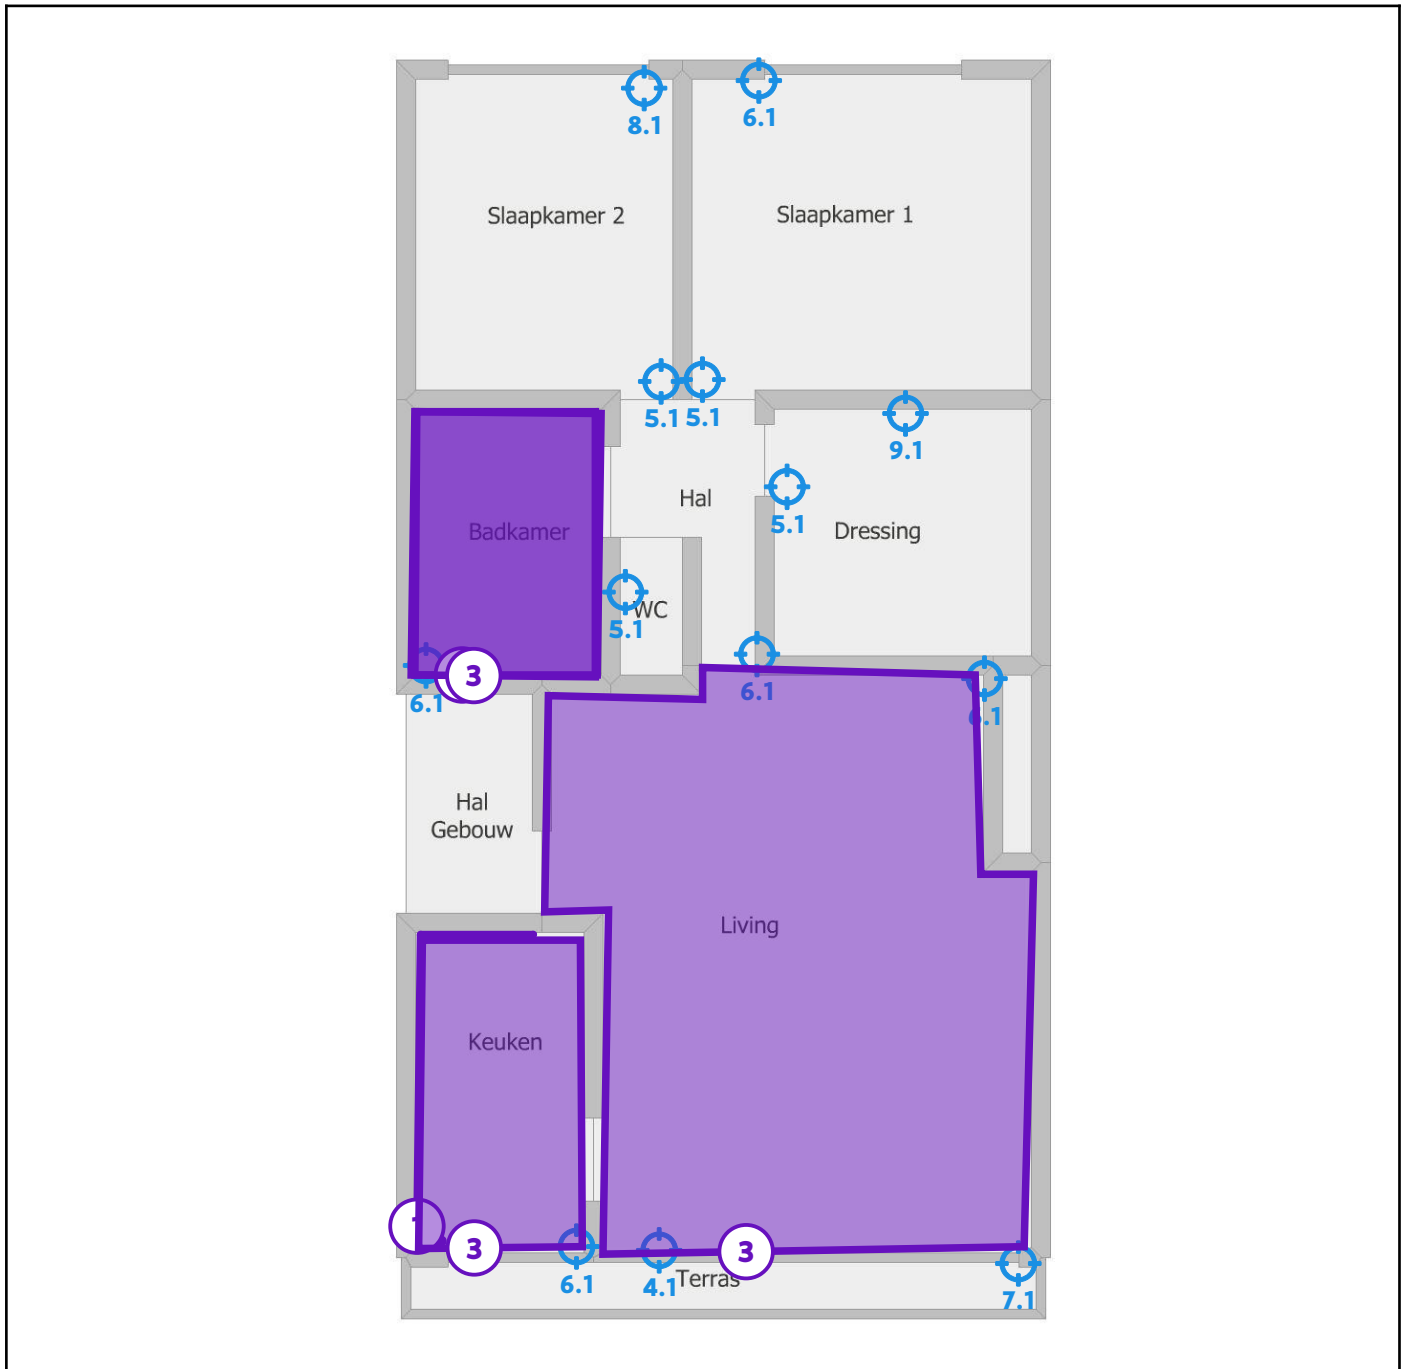
# Plan 1.1: Grondplan appartement

Beschrijving	Type	Actie
1. Faience - Tegellijm Keuken	Advies	-
2. Faience - Tegellijm badkamer	Advies	-
3. Verlaagd plafond	Advies	-

4. Vinyl - living	Geen asbest	-
4.1 Code: 002 - 229555	Puntmonster	-
5. Pleisterwerk plafond	Geen asbest	-
5.1 Code: 006 - 229586	Mengmonster	-
6. Pleisterwerk muren	Geen asbest	-
6.1 Code: 005 - 229579	Mengmonster	-
7. Mastiek buitenkant ramen terras	Geen asbest	-
7.1 Code: 004 - 229562	Puntmonster	-
8. Vinyl - slaapkamer 2	Geen asbest	-
8.1 Code: 001 - 229531	Puntmonster	-
9. Vinyl - dressing	Geen asbest	-
9.1 Code: 003 - 229548	Puntmonster	-

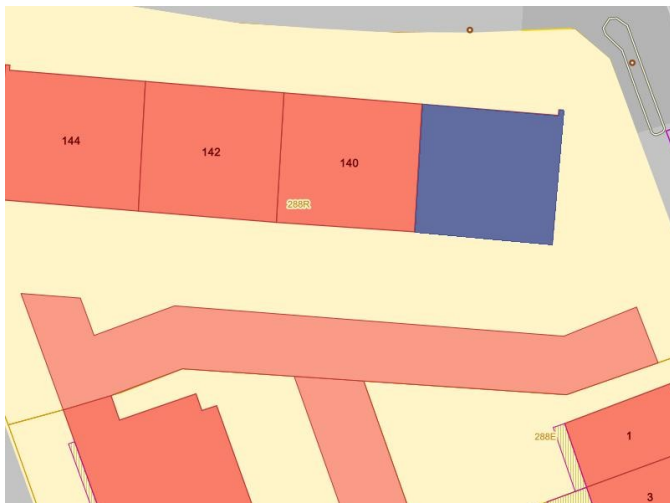
## Zone 2: Kelder K6 - Hoofdgebouw

Tijdens de inspectie vastgesteld:

- 0 Asbestmaterialen
- 0 Beperkingen
- 0 Uitsluitingen
- 0 Roerende goederen
- 0 Puin, steenslag, (water)bodem
- 0 Adviezen
- 0 Geen asbest

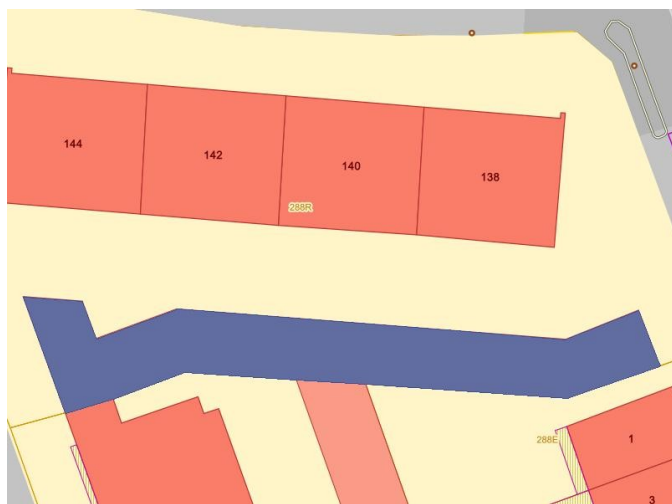
## Zone 3: Bijgebouw

Tijdens de inspectie vastgesteld:

- 0 Asbestmaterialen
- 0 Beperkingen
- 0 Uitsluitingen
- 0 Roerende goederen
- 0 Puin, steenslag, (water)bodem
- 0 Adviezen
- 0 Geen asbest

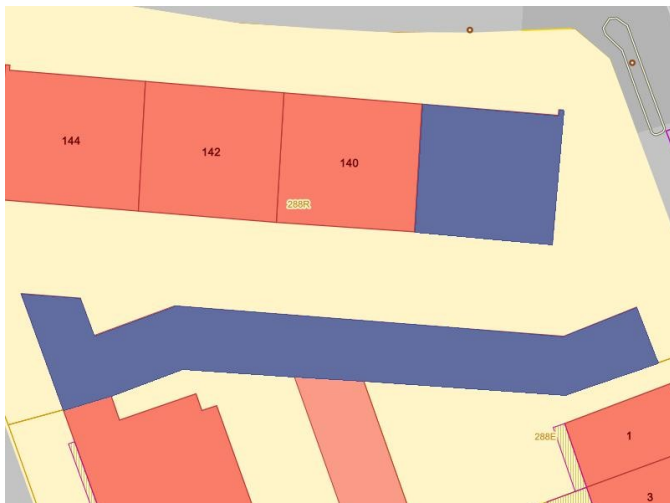
## Zone 4: Overig gebied

Tijdens de inspectie vastgesteld:

- 0 Asbestmaterialen
- 0 Roerende goederen
- 0 Puin, steenslag, (water)bodem
- 0 Geen asbest
