# Asbestinventarisatetest

11006A0353/00H003

Attestnummer : 20240723-000303.000

# Zone 1: Hoofgebouw

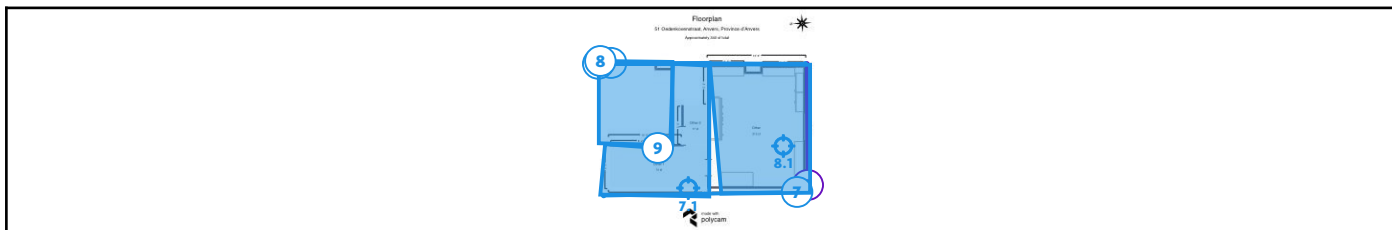
## Plan 1.4: 2e

Beschrijving	Type	Actie
2. Leien dak	Beperking	-
7. Pleister wand	Geen asbest	-
7.1 Code: staal	Mengmonster	-
8. Vloerzeil 2de	Geen asbest	-
8.1 Code: staal 8	Puntmonster	-
9. zeil gang	Geen asbest	-

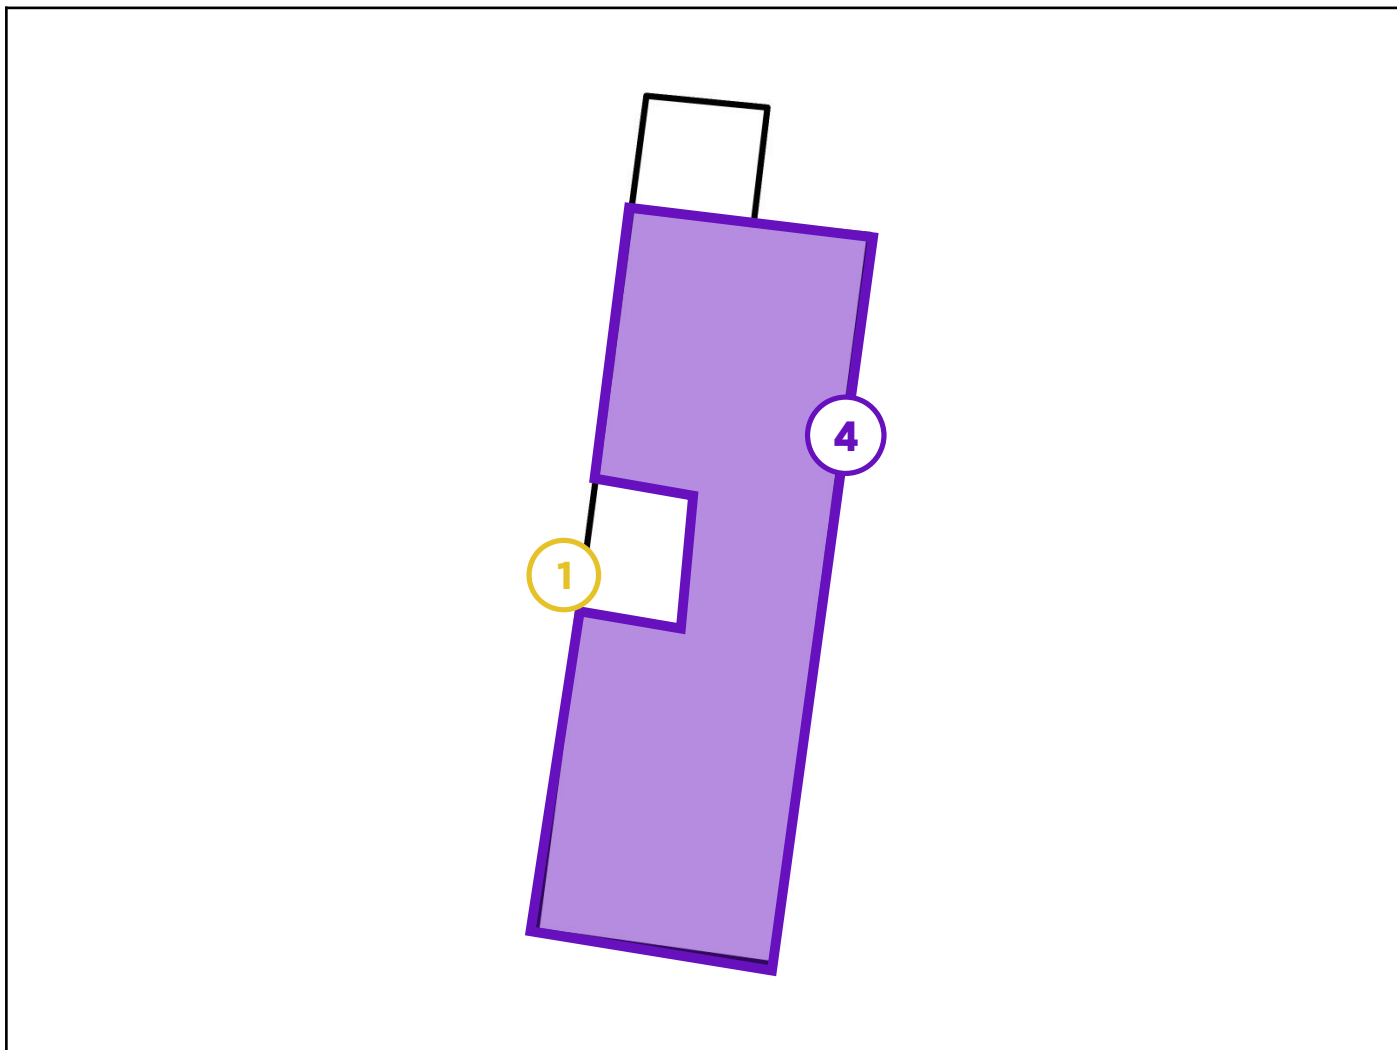
## Plan 1.5: Kelder

Beschrijving	Type	Actie
1. Bakeliet elec	Asbestmateriaal	Zorgvuldig beheren
4. Kelder ruimtes buiten gang	Beperking	-
