Asbestinventarisatetest

Mechelsesteenweg 458, 2650 Edegem

Attestnummer : 20240728-000064.000

Uitgegeven op : 28.07.2024

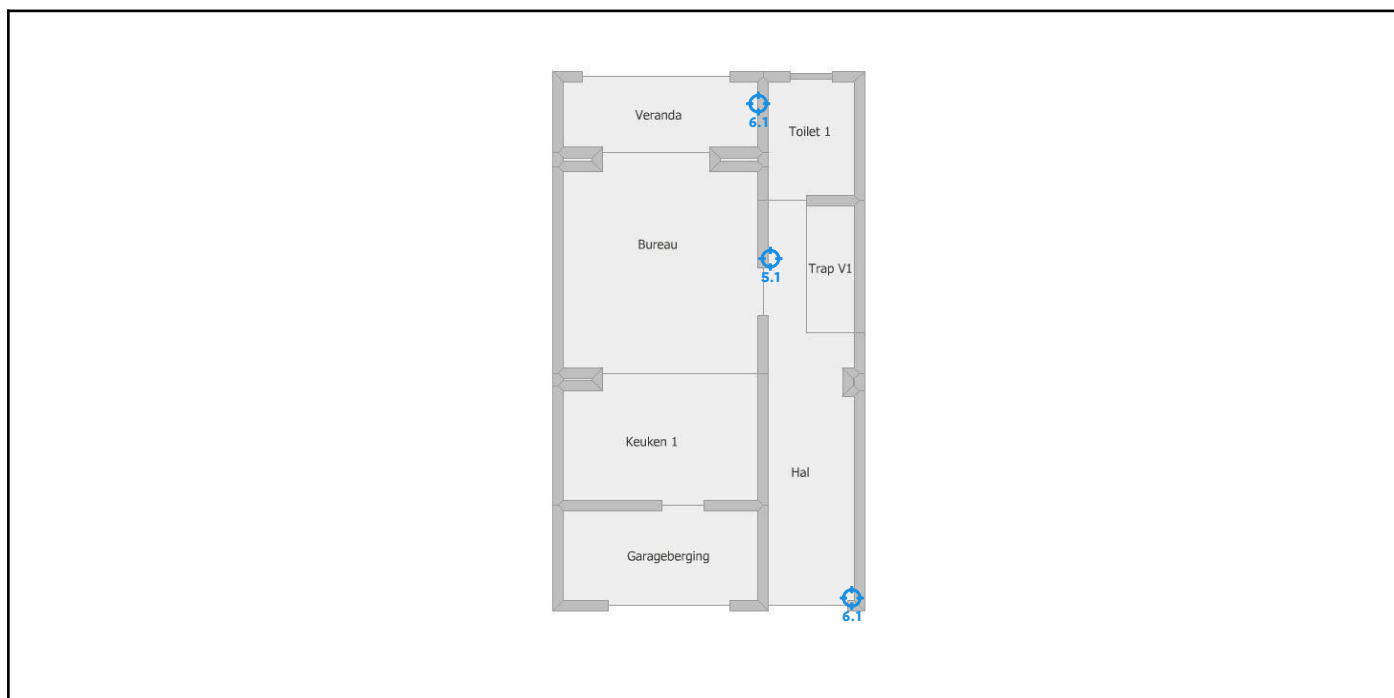
Plan 1.1: Grondplan gelijkvloers

| Beschrijving | Type | Actie |
|---|---|---|
| 5. Pleisterwerk plafond | Geen asbest | - |
