# Asbestinventarisatetest

Schippersstraat 5, 2000 Antwerpen

Attestnummer : **20240726-000038.000**

Uitgegeven op : **26.07.2024**

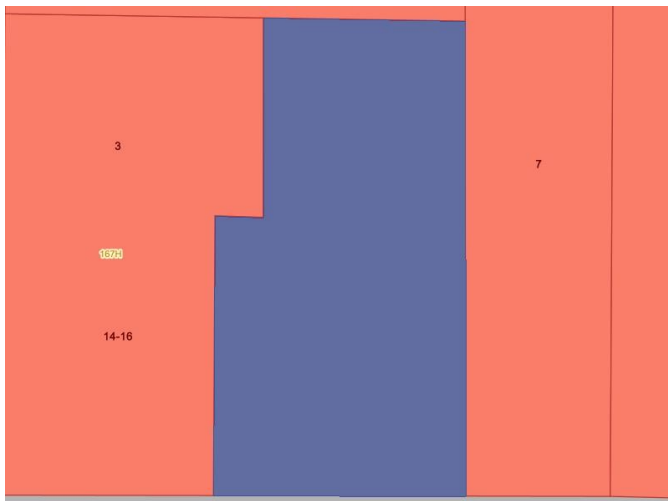
## Zone 1: Gelijkvloers

- 0 Asbestmaterialen
- 1 **Beperkingen**
- 0 Uitsluitingen
- 0 Roerende goederen
- 0 Puin, steenslag, (water)bodem
- 1 **Adviezen**
- 1 **Geen asbest**

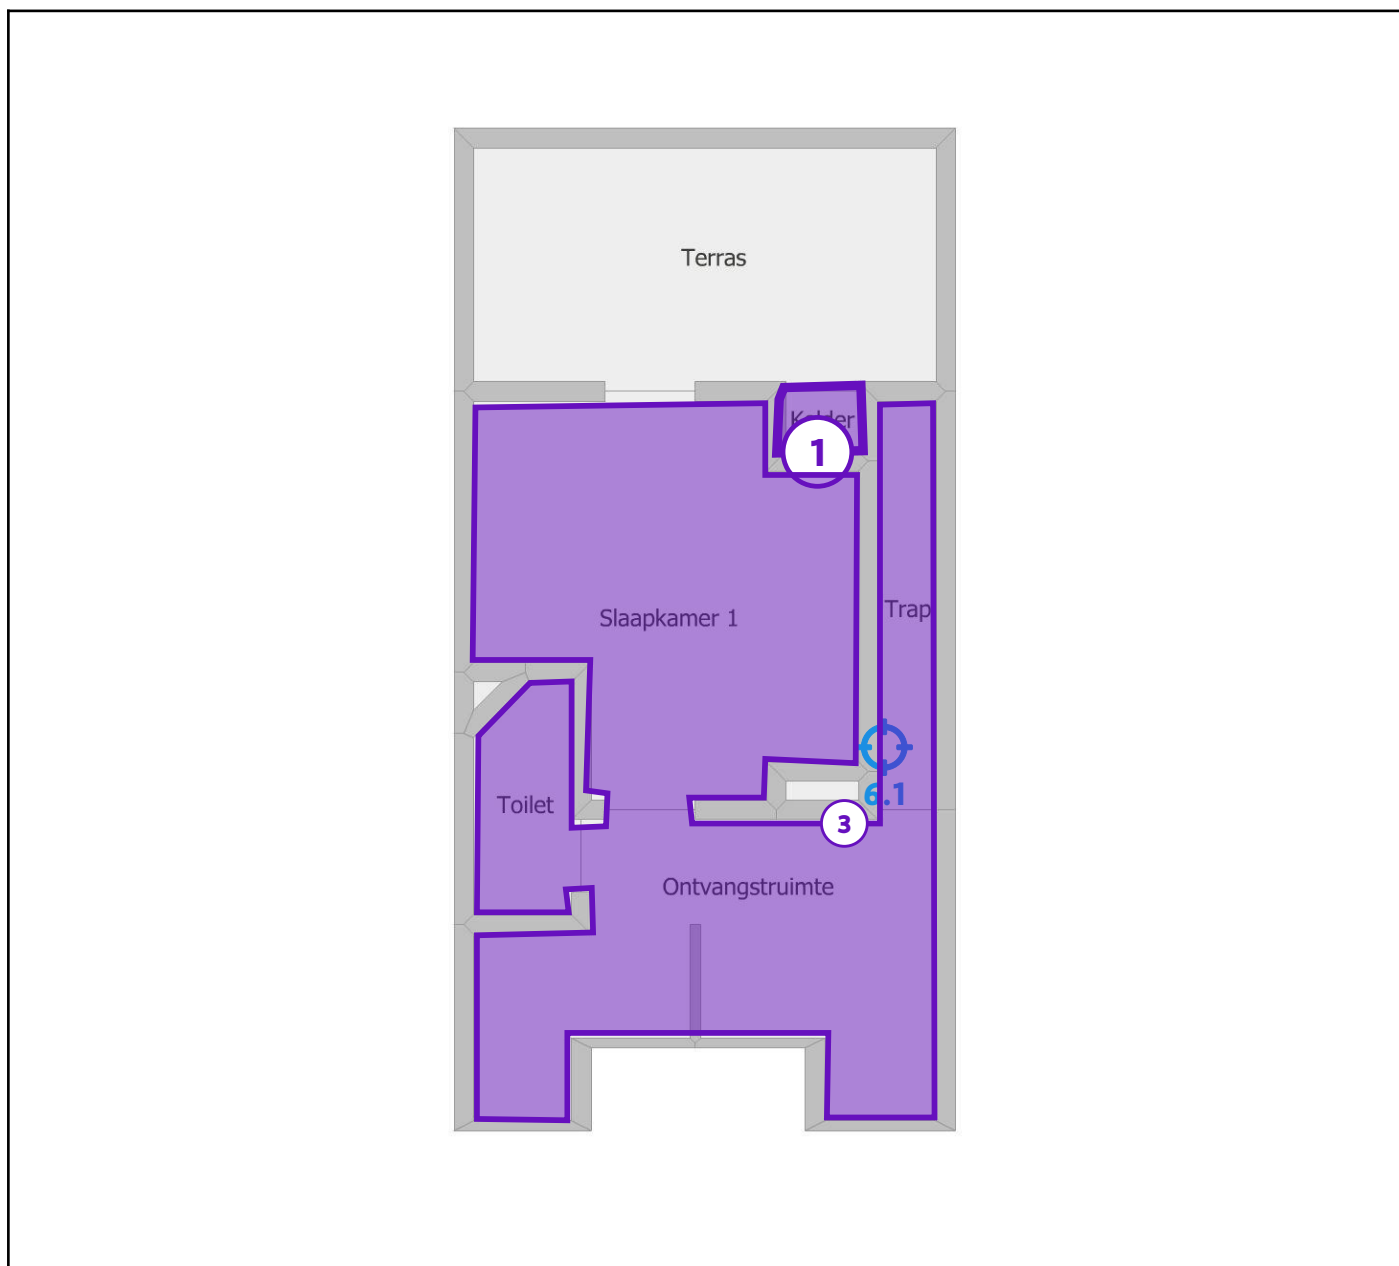
## Plan 1.1: Plan gelijkvloers

Beschrijving	Type	Actie
1. Kelder	Beperking	-
3. Verlaagd plafond	Advies	-
6. Pleisterwerk muren	Geen asbest	-
6.1 Code: 001 - 229524	Mengmonster	-

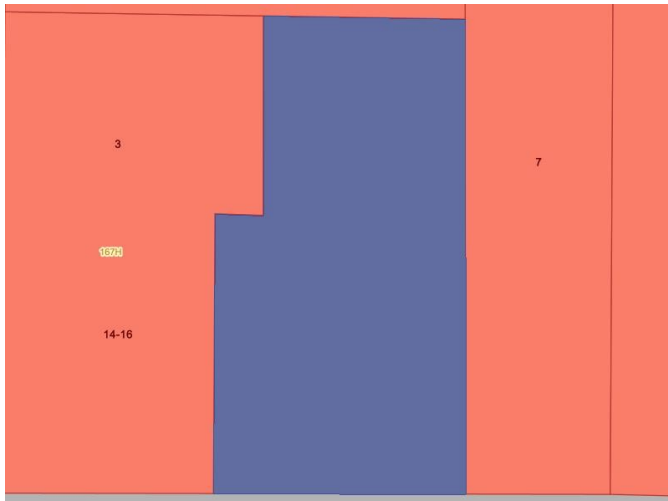
## Zone 2: Verdieping 1

- 0 Asbestmaterialen
- 0 Beperkingen
- 0 Uitsluitingen
- 0 Roerende goederen
- 0 Puin, steenslag, (water)bodem
- 1 Adviezen
- 2 Geen asbest

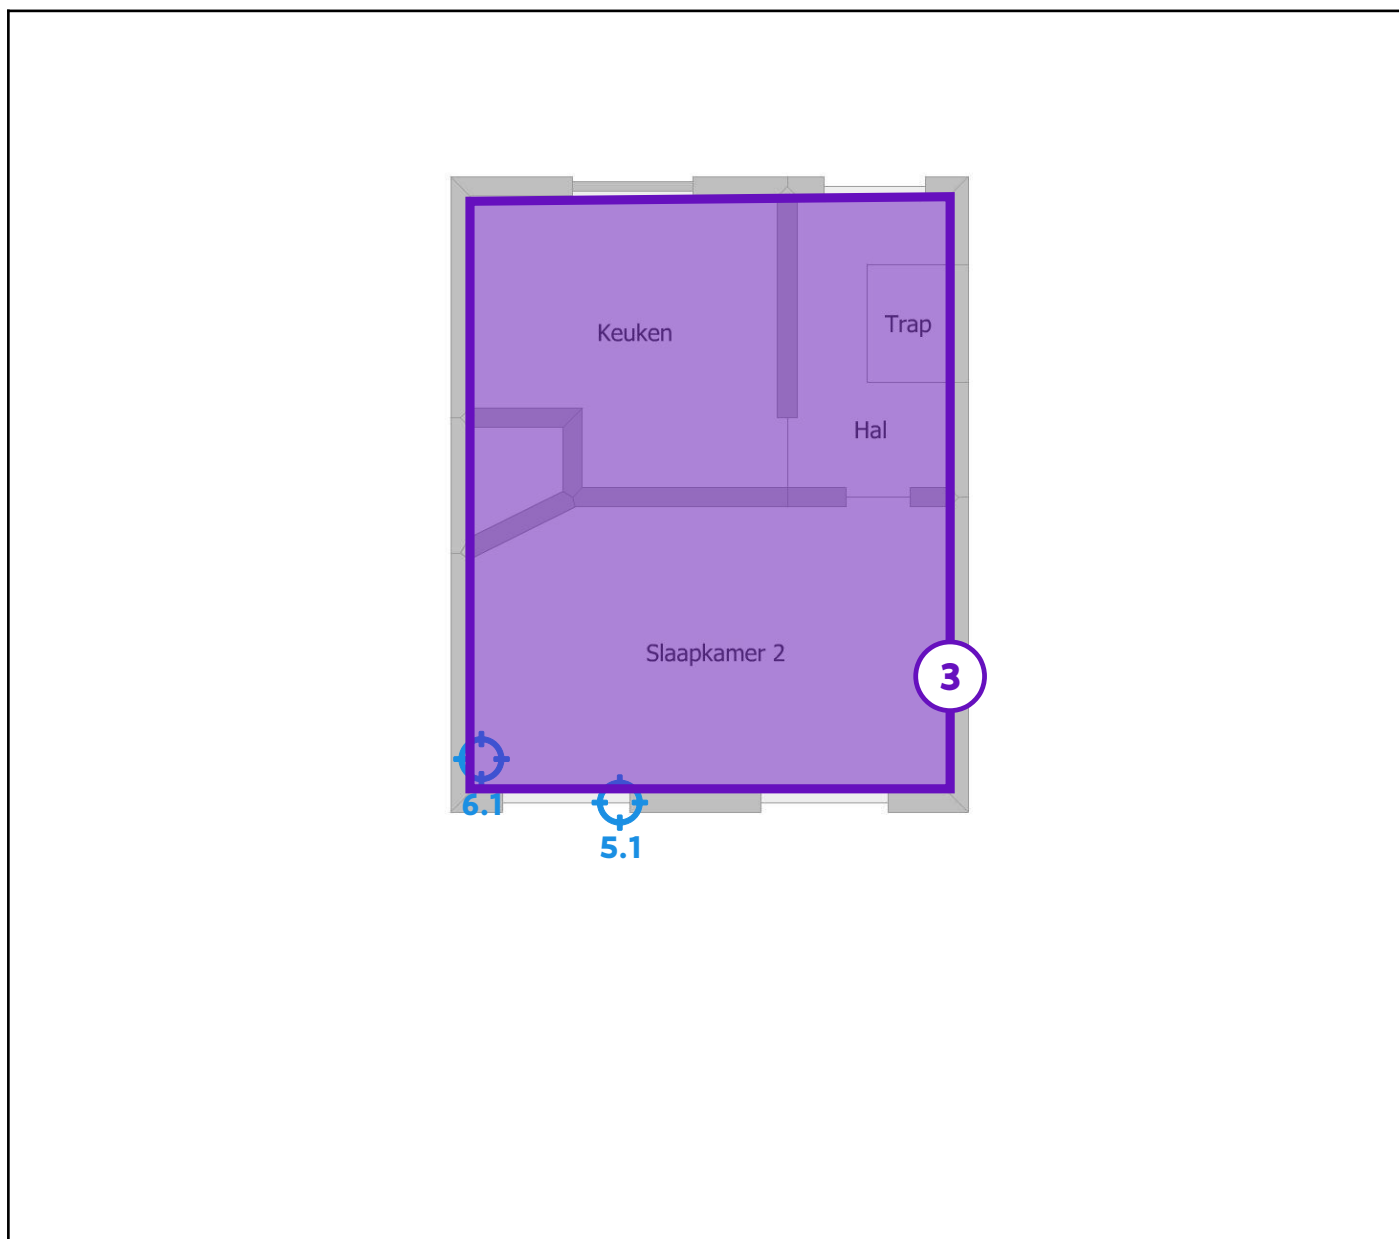
## Plan 2.1: Plan eerste verdieping

Beschrijving	Type	Actie
3. Verlaagd plafond	Advies	-
5. Mastiek ramen vooraan	Geen asbest	-
5.1 Code: 003 - 229517	Puntmonster	-
6. Pleisterwerk muren	Geen asbest	-

6.1 Code: 001 - 229524	Mengmonster	-
------------------------	-------------	---

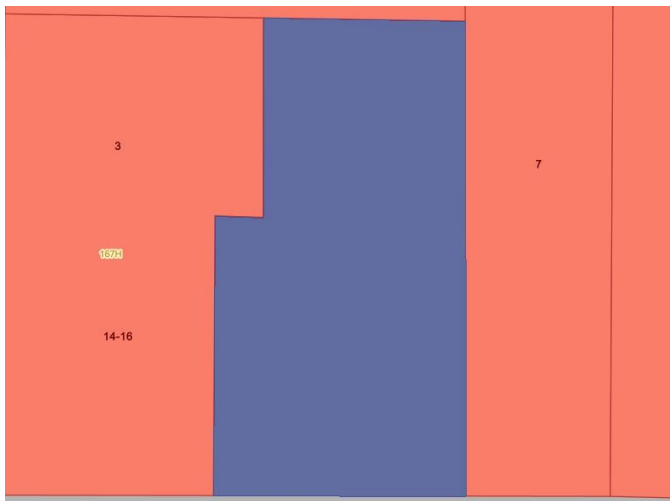
## Zone 3: Verdieping 2

- 0 Asbestmaterialen
- 0 Beperkingen
- 0 Uitsluitingen
- 0 Roerende goederen
- 0 Puin, steenslag, (water)bodem
- 1 Adviezen
- 2 Geen asbest

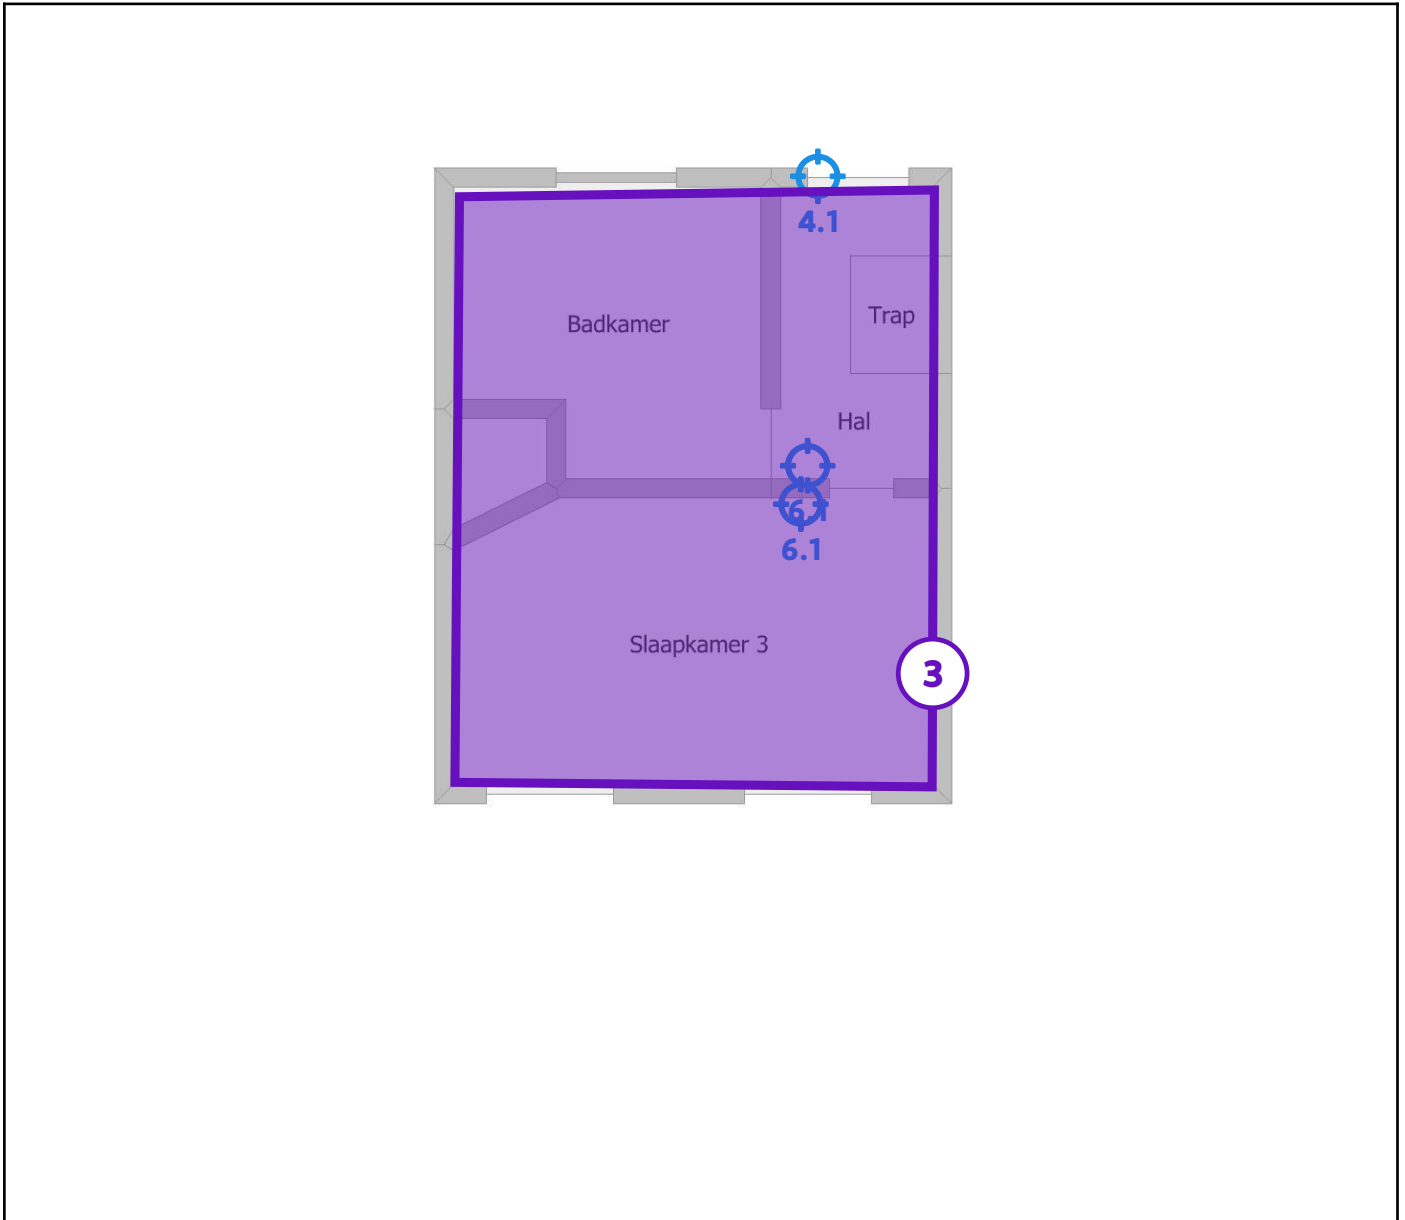
## Plan 3.1: Plan tweede verdieping

Beschrijving	Type	Actie
3. Verlaagd plafond	Advies	-
4. Mastiek ramen achteraan	Geen asbest	-
4.1 Code: 002 - 229500	Puntmonster	-
6. Pleisterwerk muren	Geen asbest	-
6.1 Code: 001 - 229524	Mengmonster	-

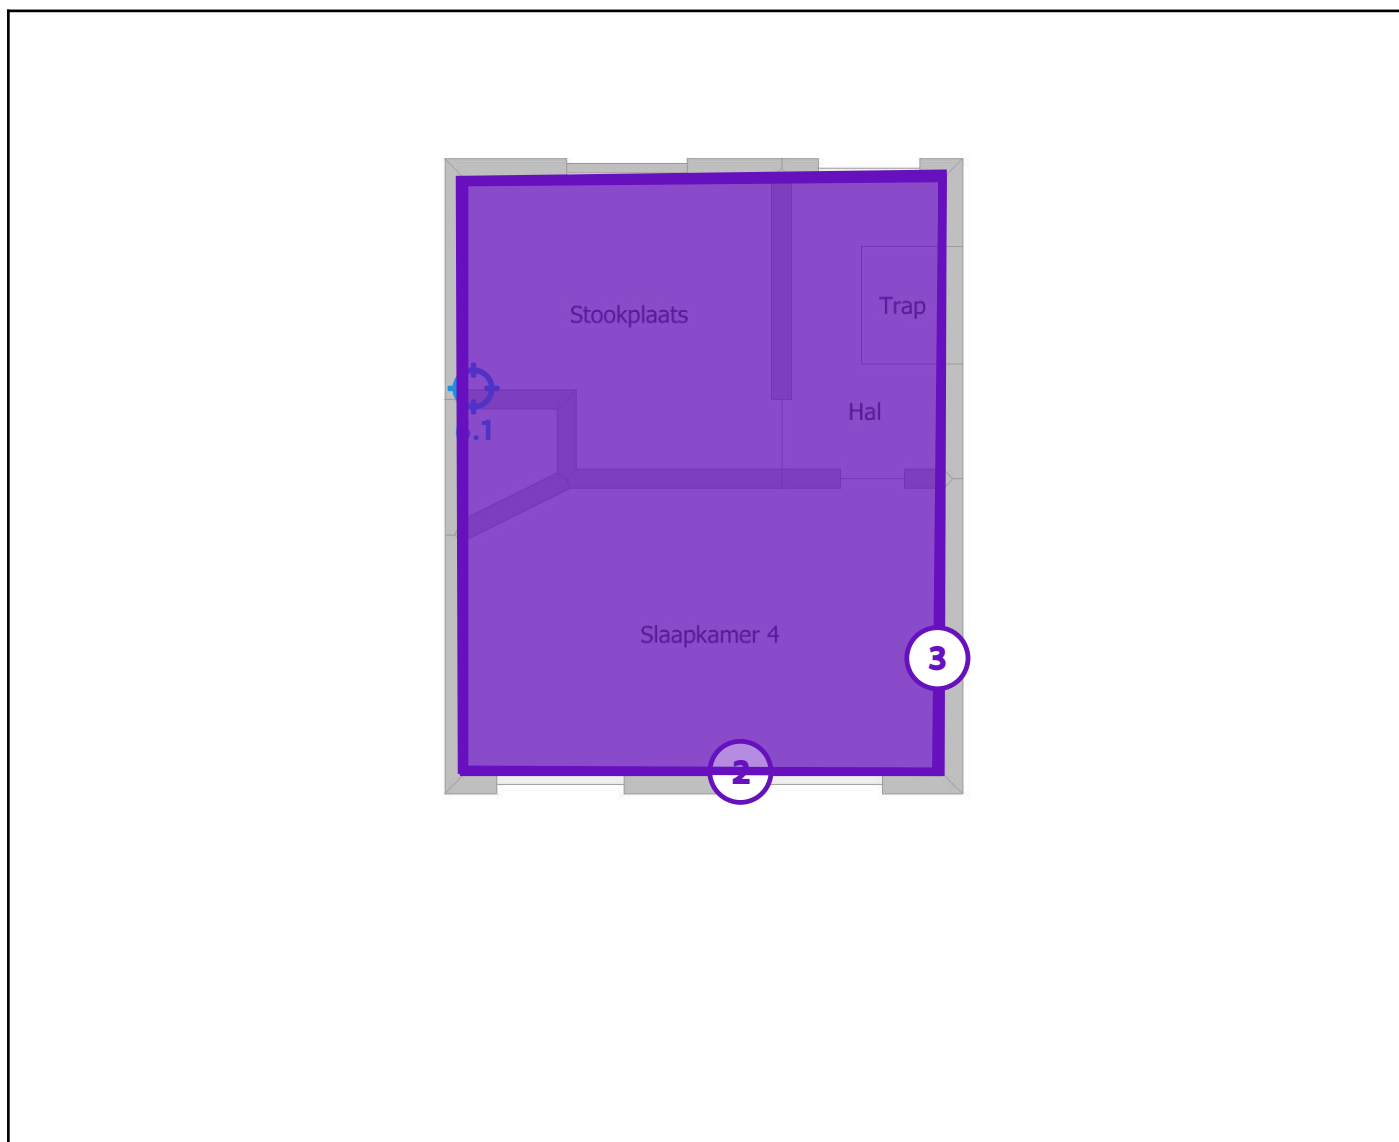
## Plan 4.1: Plan derde verdieping

Beschrijving	Type	Actie
2. Opbouw dak	Advies	-
3. Verlaagd plafond	Advies	-
6. Pleisterwerk muren	Geen asbest	-
6.1 Code: 001 - 229524	Mengmonster	-
