Asbestinventarisatetest

Sint-Bernardsesteenweg 1014, 2660 Antwerpen

Attestnummer : 20241215-000106.000

Asbestveilig (maar niet asbestvrij)

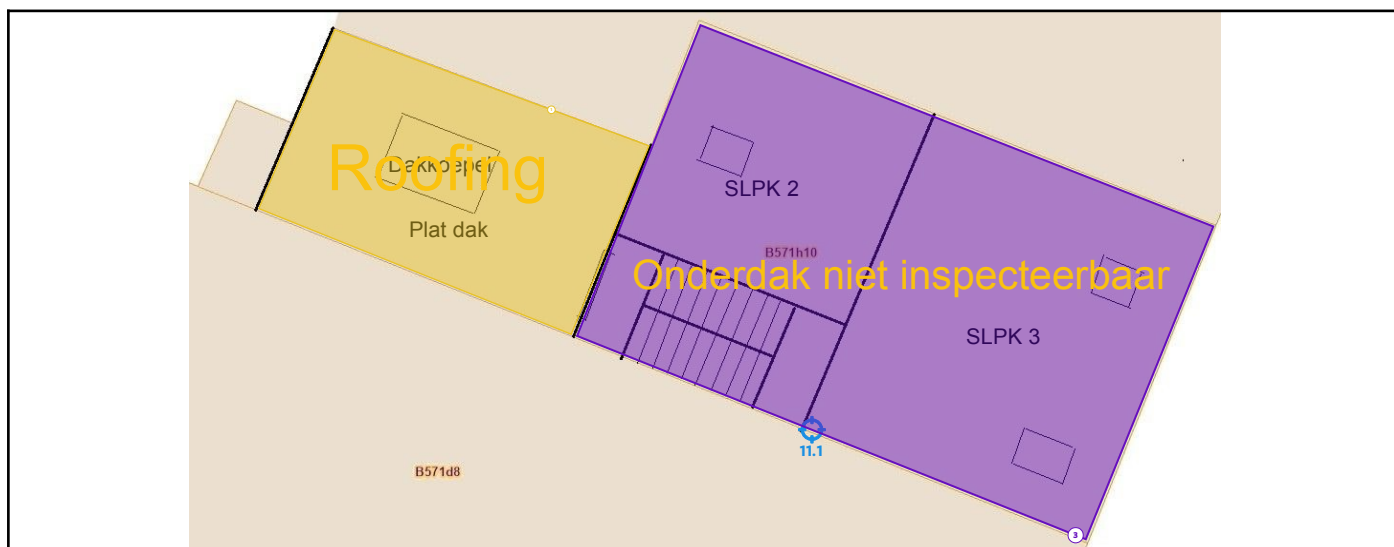
Plan 1.7: PLAN - woning V+2

Beschrijving	Type	Actie
1. 3 - Roofing - plat dak V+1	Asbestmateriaal	Zorgvuldig beheren
3. Onderdak	Beperking	-
11. 1 - Pleister - muren	Geen asbest	-
11.1 Code: Staal 001 (QR 000000418737):	Mengmonster	-

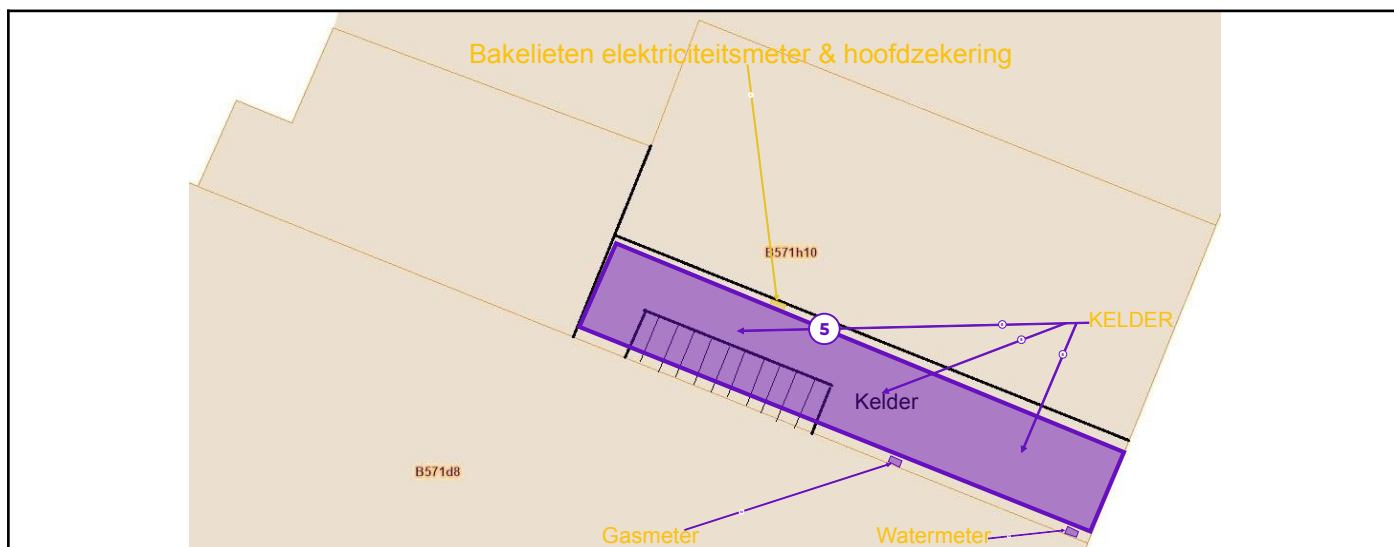
Plan 1.10: PLAN - woning V-1

Beschrijving	Type	Actie
2.2 - Bakeliet - elektriciteitsmeter	Asbestmateriaal	Zorgvuldig beheren
5. Kelder	Advies	-
10. Technische installatie	Advies	-
