Asbestinventarisatetest

Falconplein 4/101, 2000 Antwerpen

Attestnummer : 20260421-000215.000

Asbestveilig (maar niet asbestvrij)

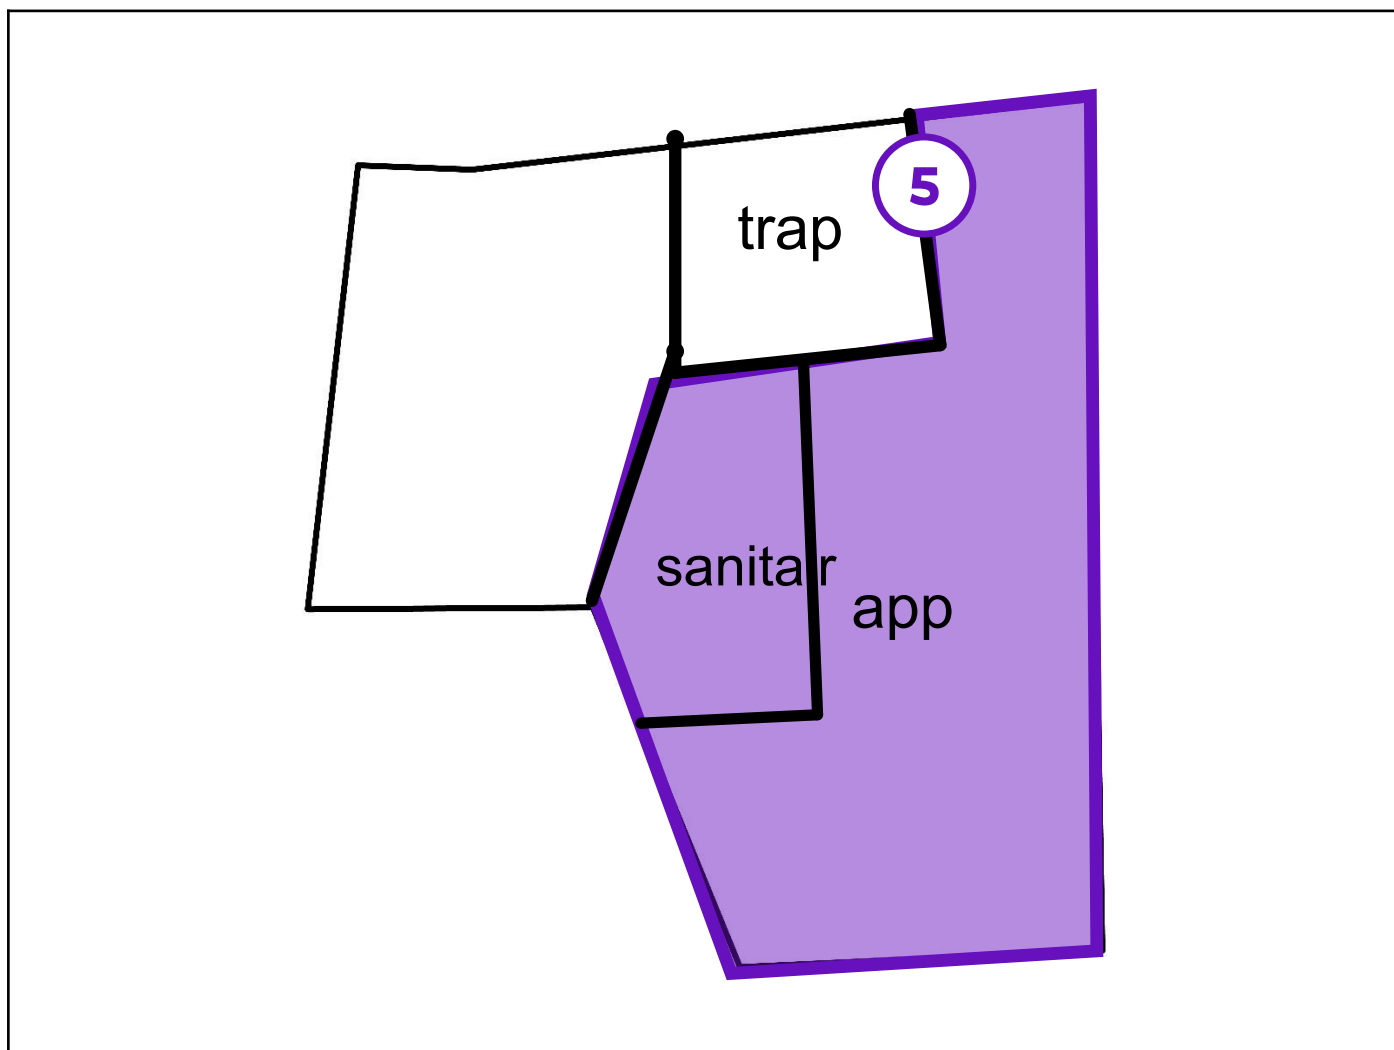
Plan 1.1: Hoofdgebouw plan plafond

Beschrijving	Type	Actie
5. gipsplaat plafonds ip2	Advies	-

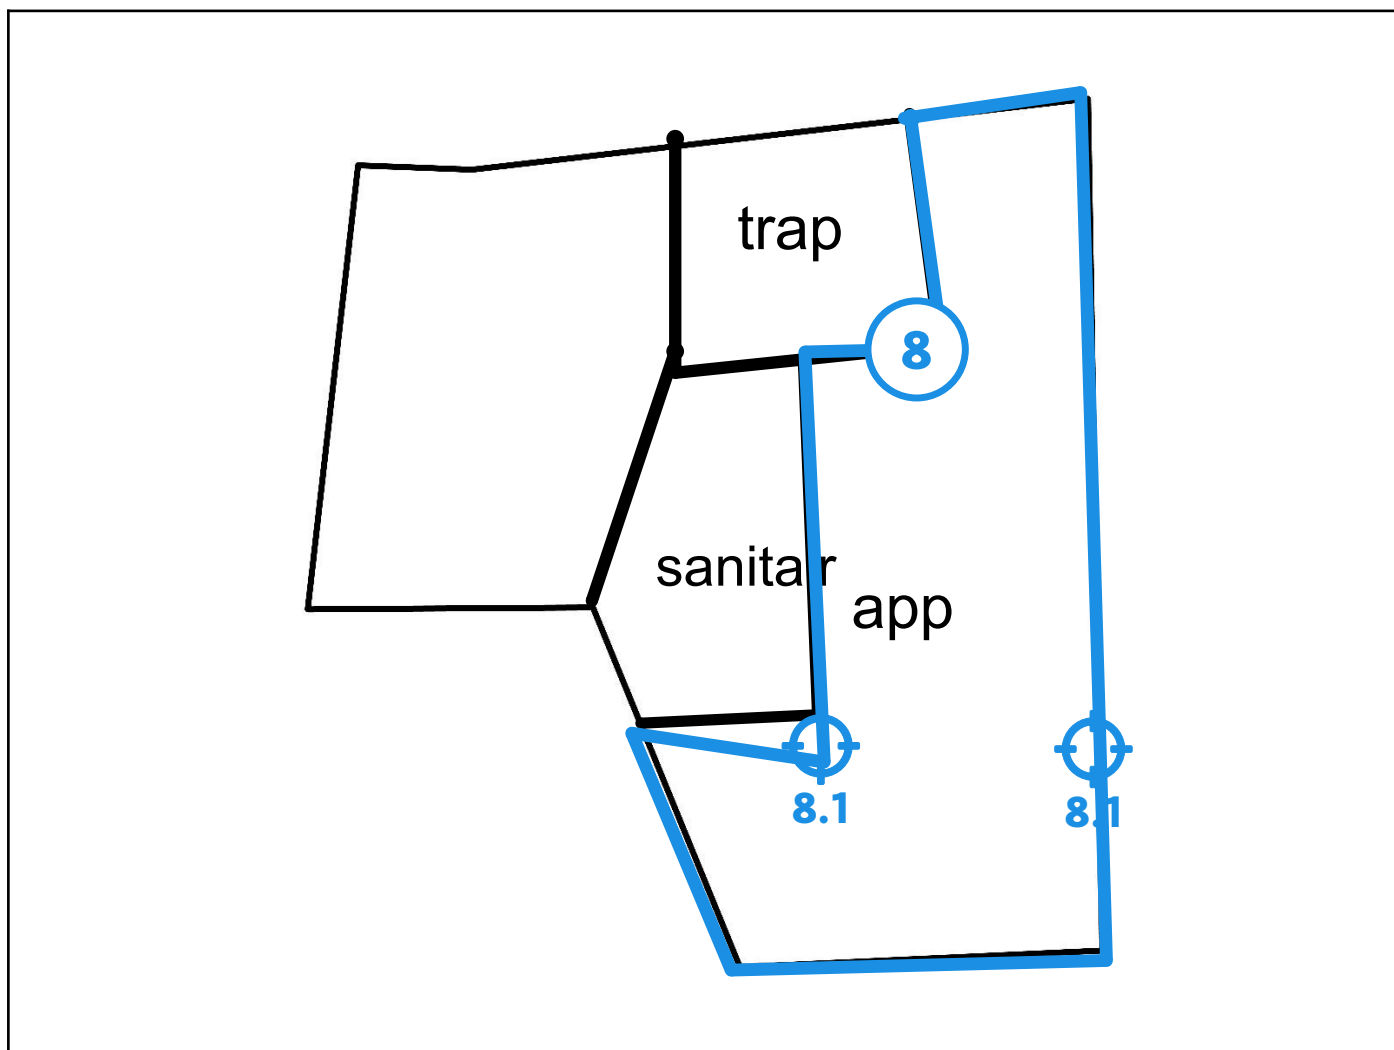
Plan 1.4: Hoofdgebouw plan pleister

Beschrijving	Type	Actie
8. pleister op de muren ip2	Geen asbest	-
8.1 Code: pleister mur	Mengmonster	-
