Asbestinventarisatetest

Baron Mazemanlaan 2, 8972 Poperinge

Attestnummer : 20230622-000335.000

Niet-asbestveilig

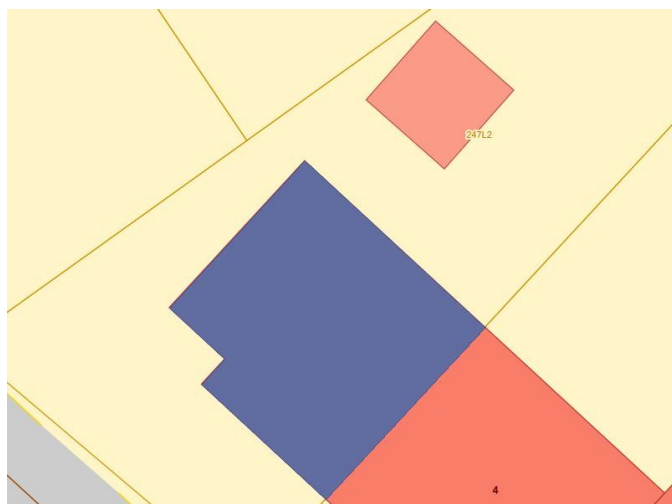
Zone 1: Hoofdgebouw

- 3 Asbestmaterialen**
- 1 Beperkingen**
- 0 Uitsluitingen
- 0 Roerende goederen
- 0 Puin, steenslag, (water)bodem
- 0 Adviezen
- 1 Geen asbest**
