# Asbestinventarisatetest

Sint-Janskruisstraat 22, 8970 Poperinge

Attestnummer : 20250110-000296.000

Uitgegeven op : 10.01.2025

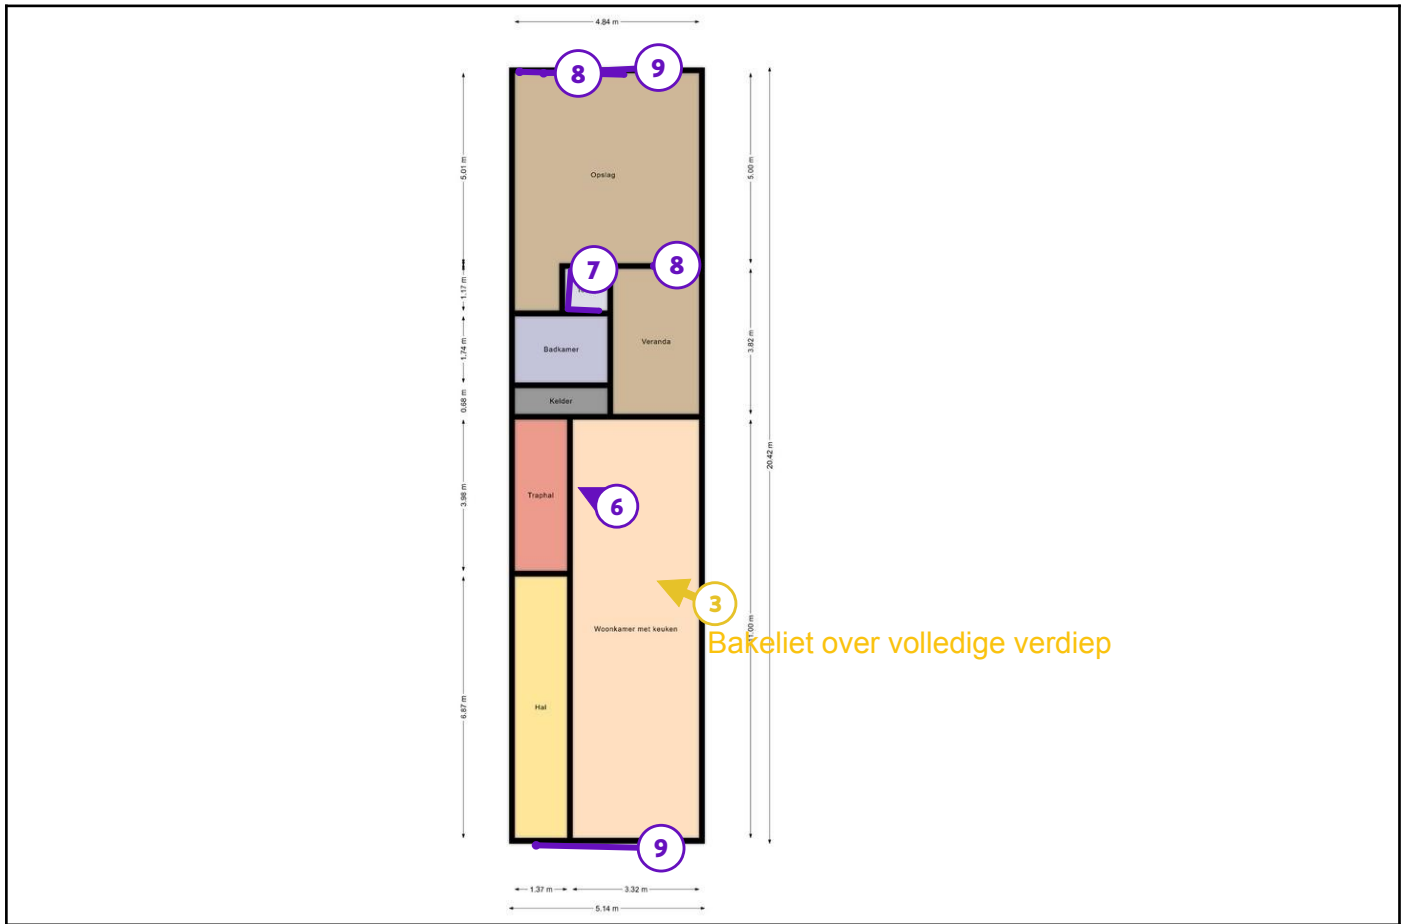
## Plan 1.2: Grondplan gelijkvloers

Beschrijving	Type	Actie
3. Bakeliet schakelaars en stopcontact	Asbestmateriaal	Zorgvuldig beheren
6. Kachel	Advies	-
7. Tegels verlijming toilet	Advies	-
8. Geen verdachte vensterbank	Advies	-
9. Geen verdachte mastiek tussen raam en metselwerk	Advies	-

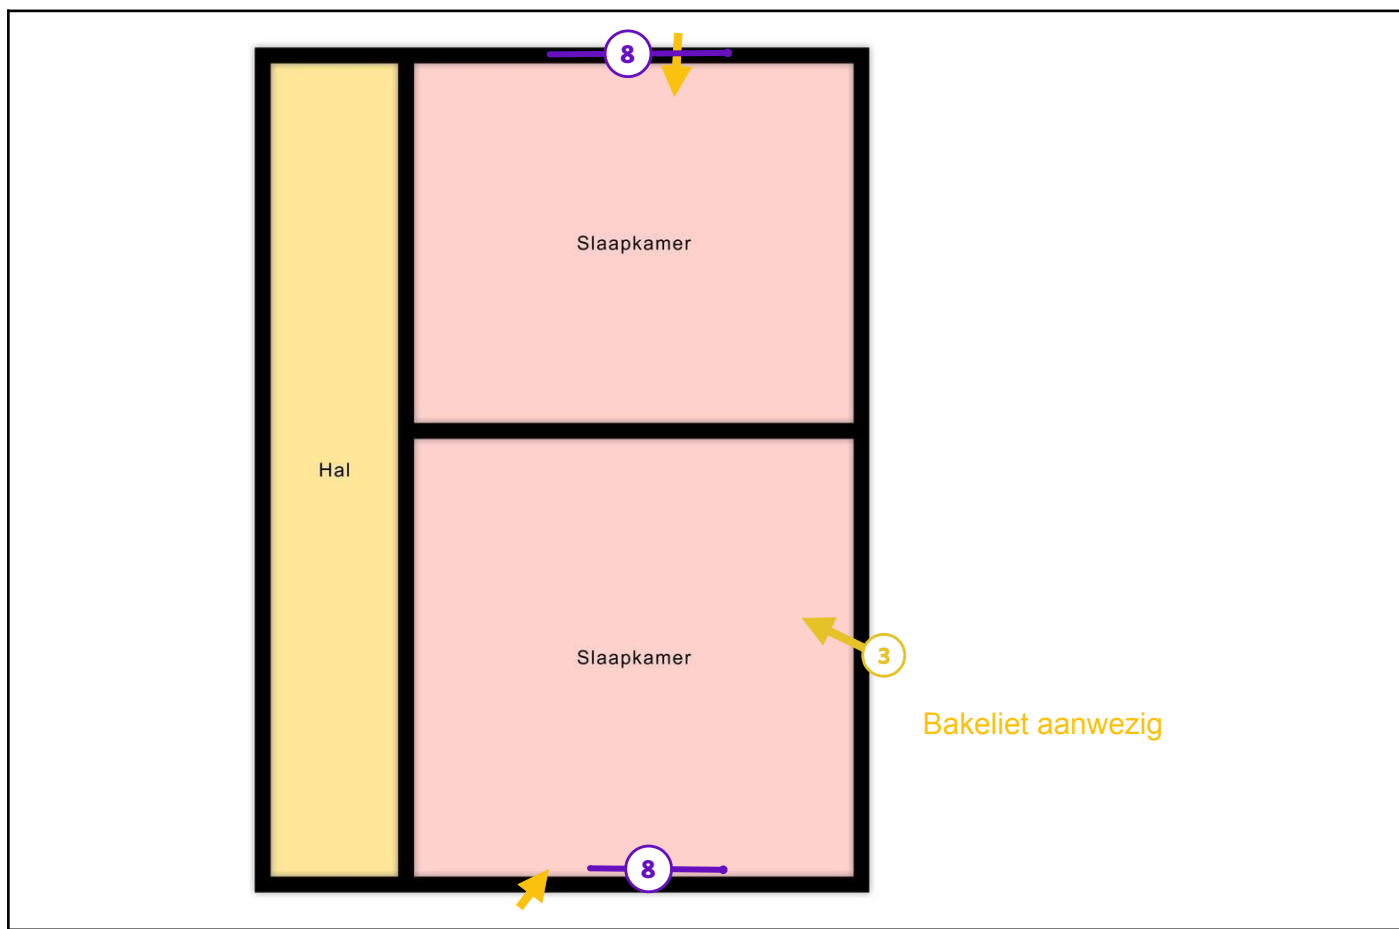
## Plan 1.3: Grondplan eerste verdiep

Beschrijving	Type	Actie
3. Bakeliet schakelaars en stopcontact	Asbestmateriaal	Zorgvuldig beheren
8. Geen verdachte vensterbank	Advies	-

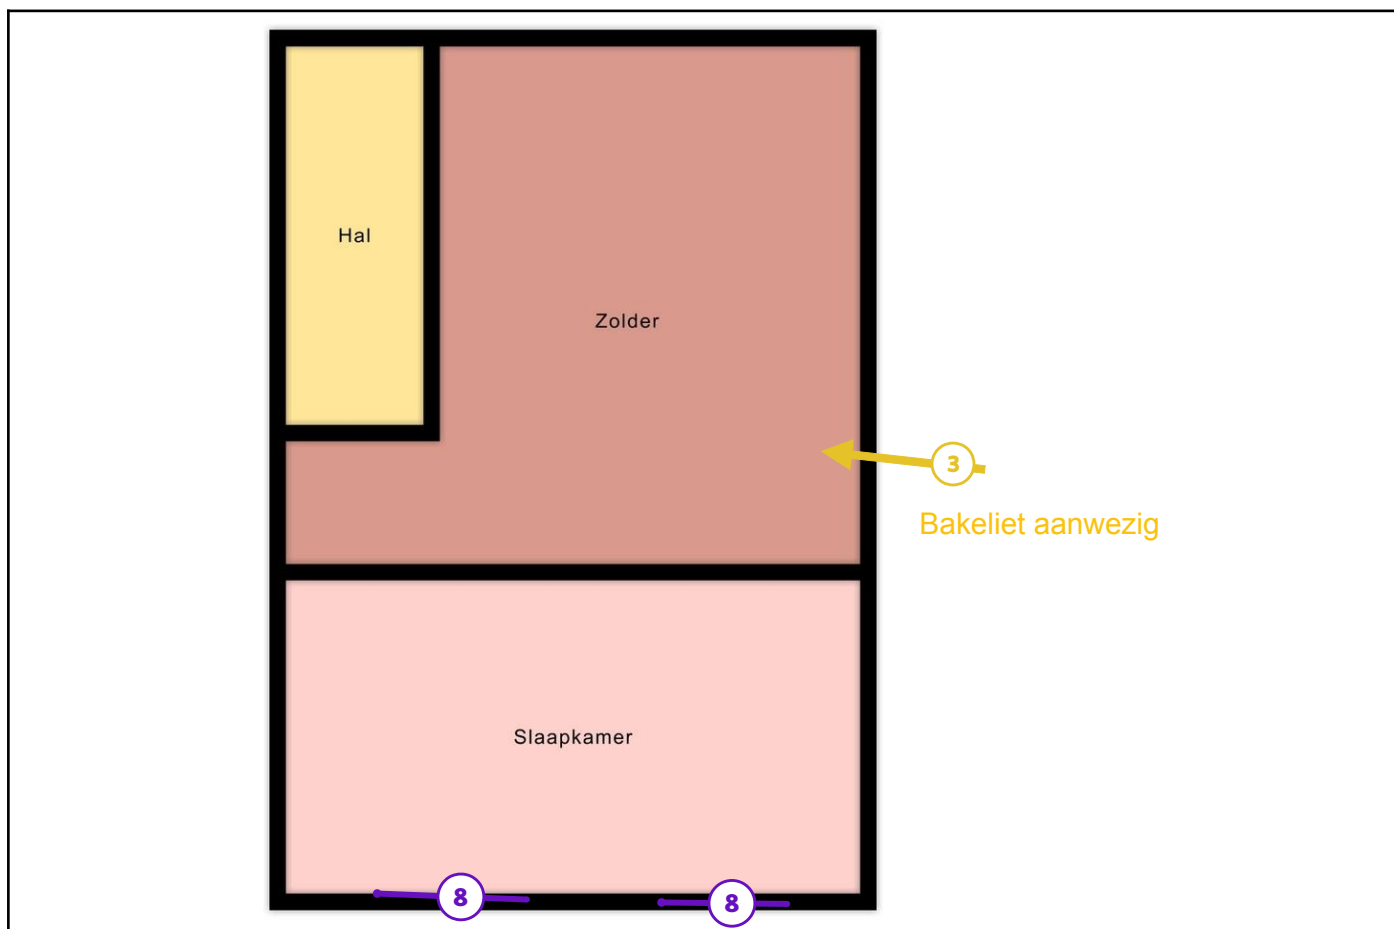
## Plan 1.4: Grondplan tweede verdiep

Beschrijving	Type	Actie
3. Bakeliet schakelaars en stopcontact	Asbestmateriaal	Zorgvuldig beheren
8. Geen verdachte vensterbank	Advies	-
