Asbestinventarisatetest

Kerkhofstraat 1, 8978 Poperinge

Attestnummer : 20230927-000354.000

Niet-asbestveilig

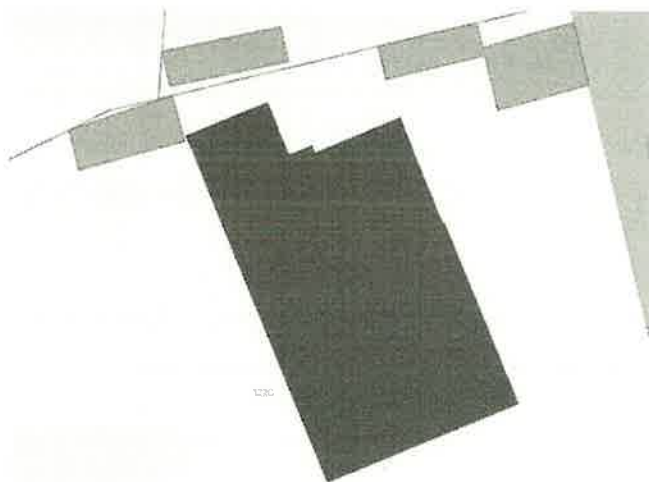
Zone 1: Hoofdgebouw

Tijdens de inspectie vastgesteld:

- 3 Asbestmaterialen**
- 0 Beperkingen
- 0 Uitsluitingen
- 0 Roerende goederen
- 0 Puin, steenslag, (water)bodem
- 0 Adviezen
- 3 Geen asbest**

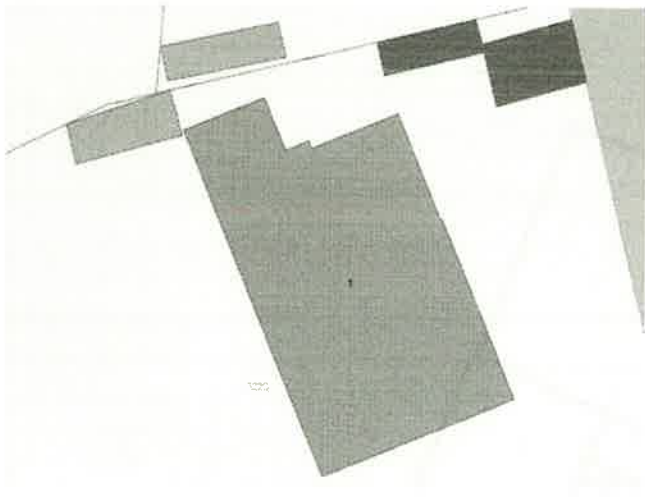
Zone 2: Bijgebouw

Tijdens de inspectie vastgesteld:

- 2 Asbestmaterialen**
- 0 Beperkingen
- 0 Uitsluitingen
- 0 Roerende goederen
- 0 Puin, steenslag, (water)bodem
- 0 Adviezen
- 0 Geen asbest

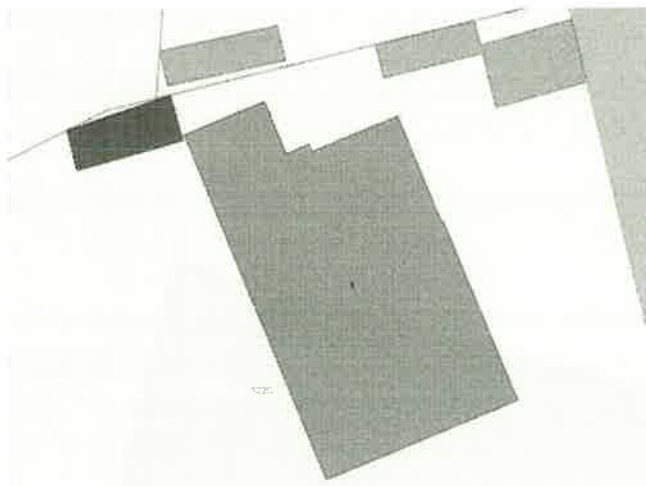
Zone 3: Bijgebouw

Tijdens de inspectie vastgesteld:

- 0 **Asbestmaterialen**
- 0 Beperkingen
- 0 Uitsluitingen
- 0 Roerende goederen
- 0 Puin, steenslag, (water)bodem
- 0 Adviezen
- 0 Geen asbest

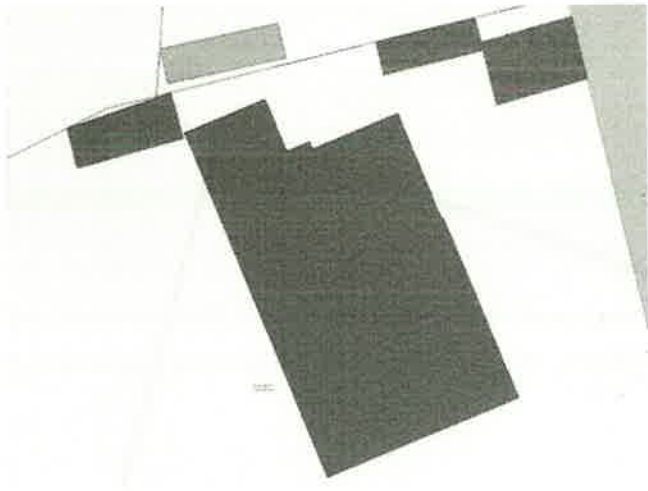
Zone 4: Overig gebied

Tijdens de inspectie vastgesteld:

- 0 **Asbestmaterialen**
- 0 Roerende goederen
- 0 Puin, steenslag, (water)bodem
- 0 Geen asbest
