Asbestinventarisatetest

Burg 43, 3930 Hamont-Achel

Attestnummer : 20251207-000141.000

Asbestveilig (maar niet asbestvrij)

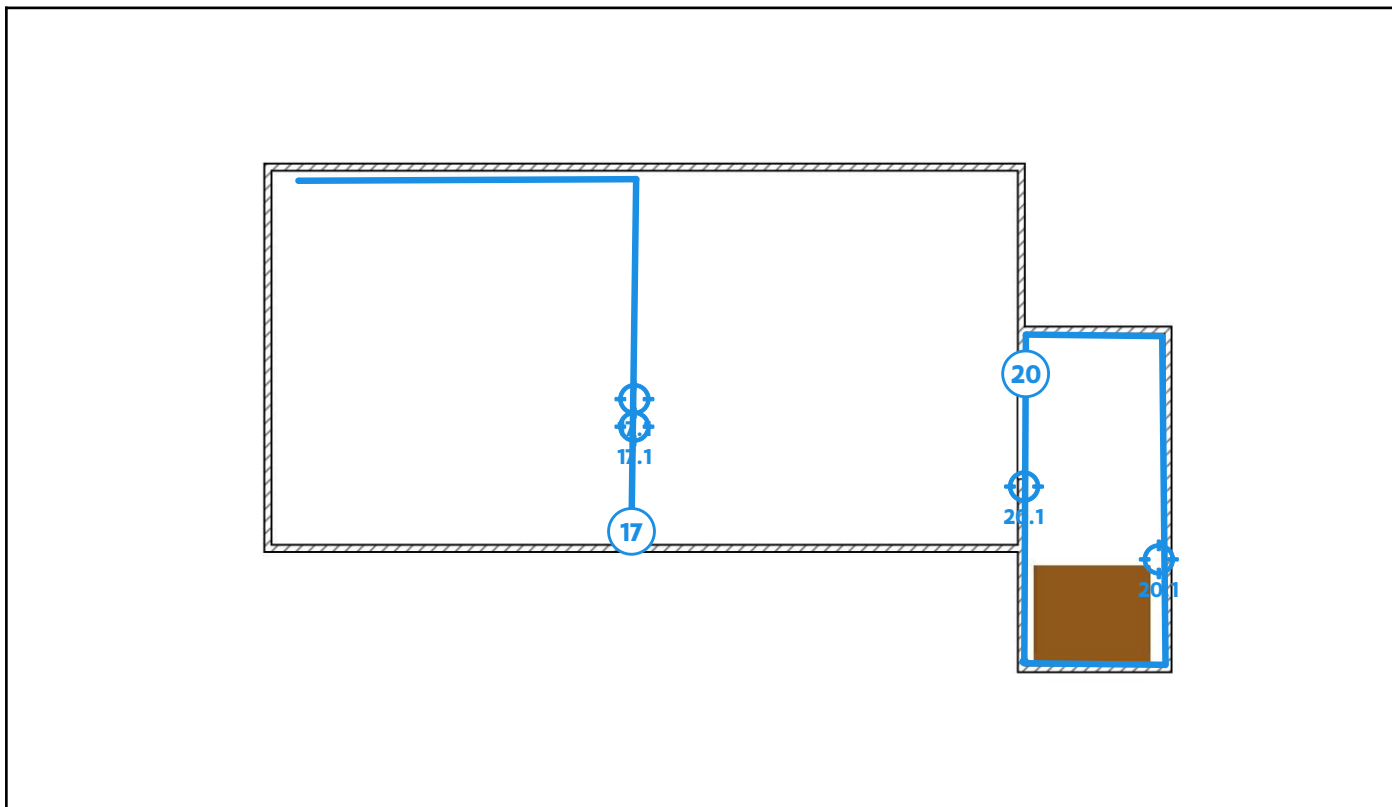
Plan 1.1: kruipkelder

Beschrijving	Type	Actie
17. leiding isolatie kelder (teer met isolatie)	Geen asbest	-
17.1 Code: 6020281963	Mengmonster	-
20. cementering kelder	Geen asbest	-
20.1 Code: 6020281855	Mengmonster	-

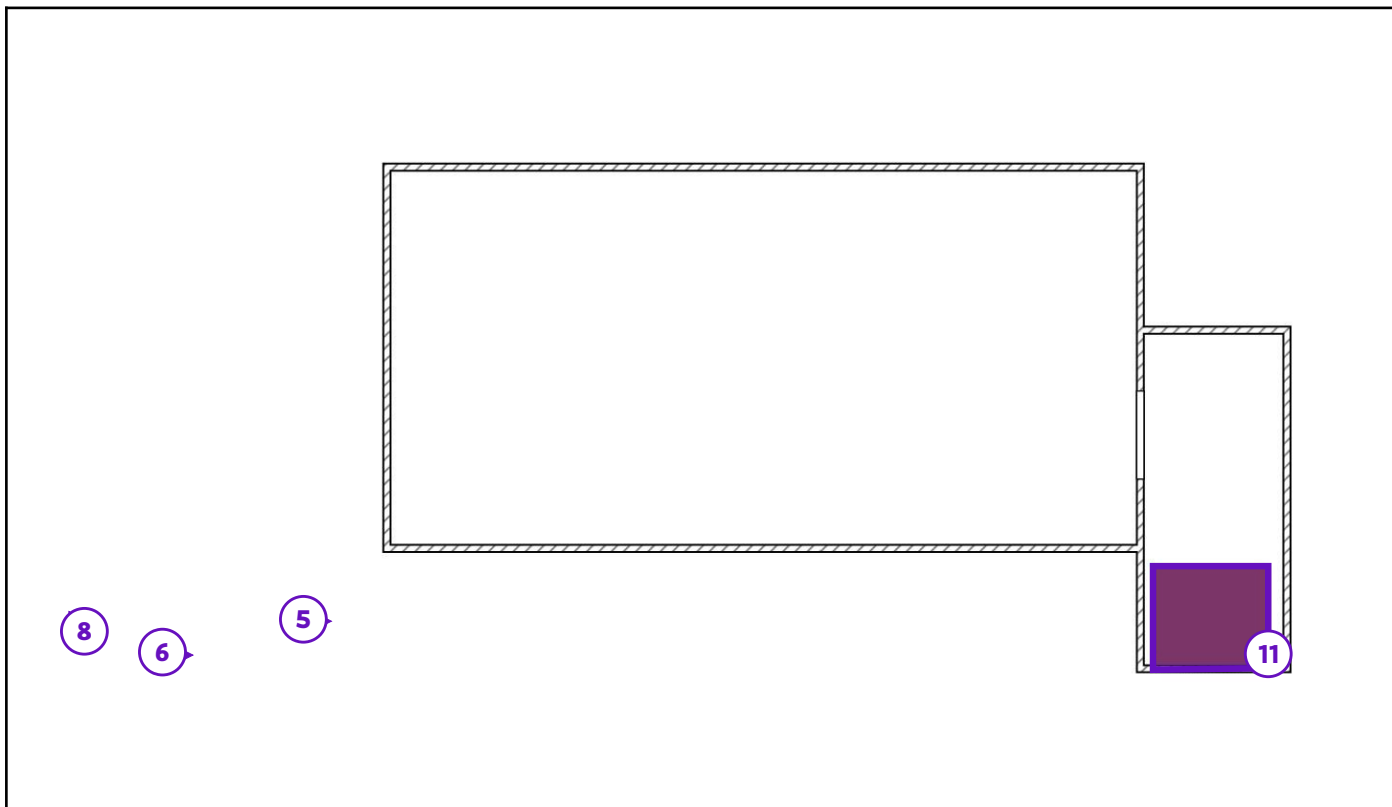
Plan 1.2: kruipkelder

Beschrijving	Type	Actie
5. lift	Beperking	-
6. onderdak	Beperking	-
8. leidingisolatie	Beperking	-
11. vinyl trap naar kelder/kruipruimte	Advies	-

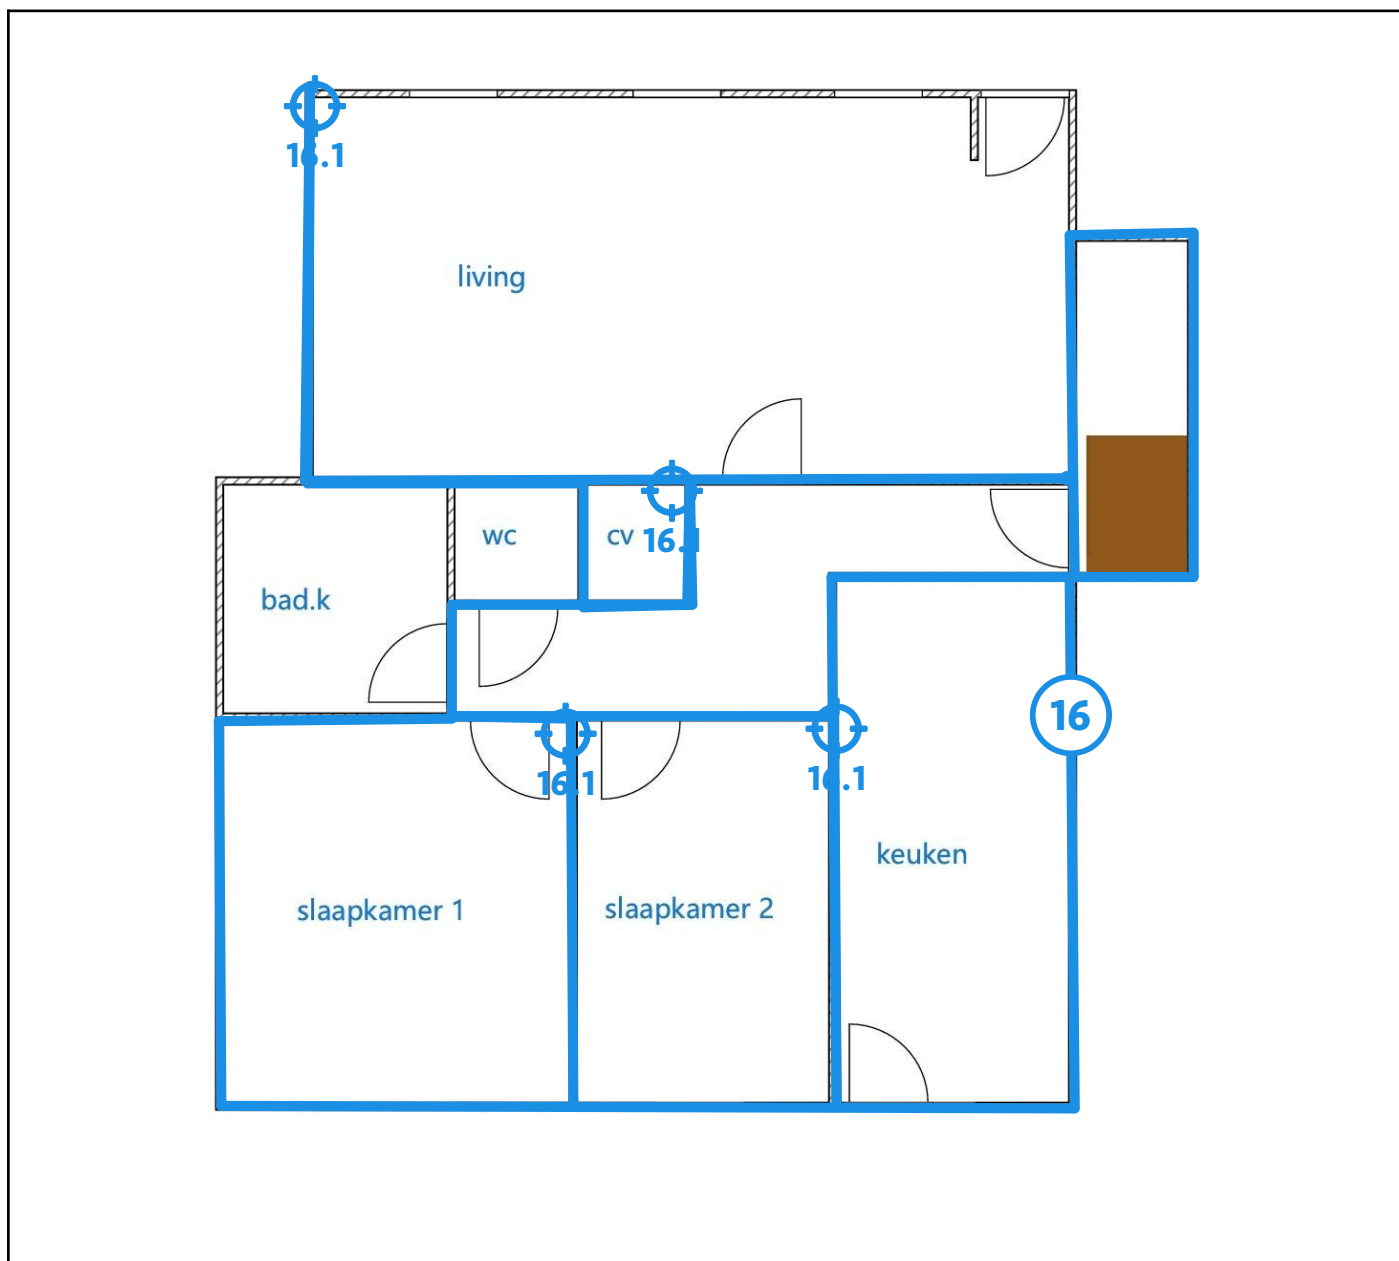
Plan 1.3: gelijkvloers

Beschrijving	Type	Actie
16. bepleistering wanden geheel appartement	Geen asbest	-
16.1 Code: 6020281964	Mengmonster	-

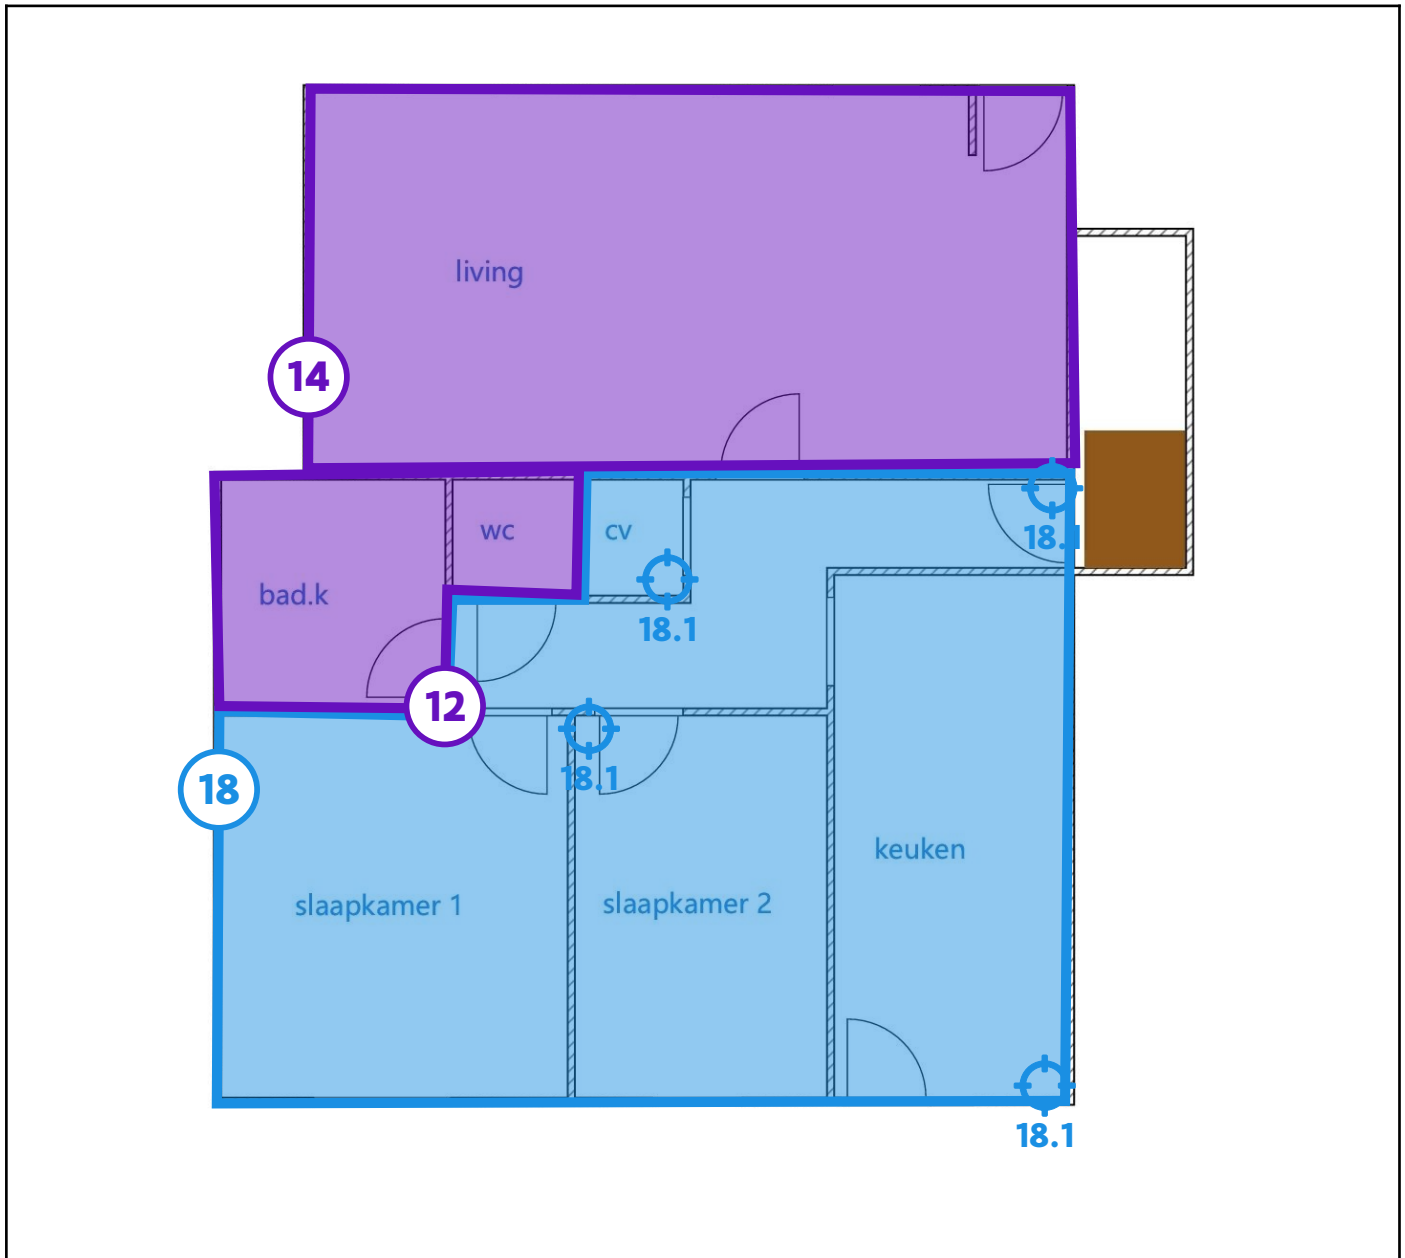
Plan 1.4: gelijkvloers

Beschrijving	Type	Actie
12. gyproc plafond badkamer + wc	Advies	-
14. plafond platen living	Advies	-
18. bepleistering plafond keuken, slaapkamers, hal	Geen asbest	-
18.1 Code: 6020281962	Mengmonster	-

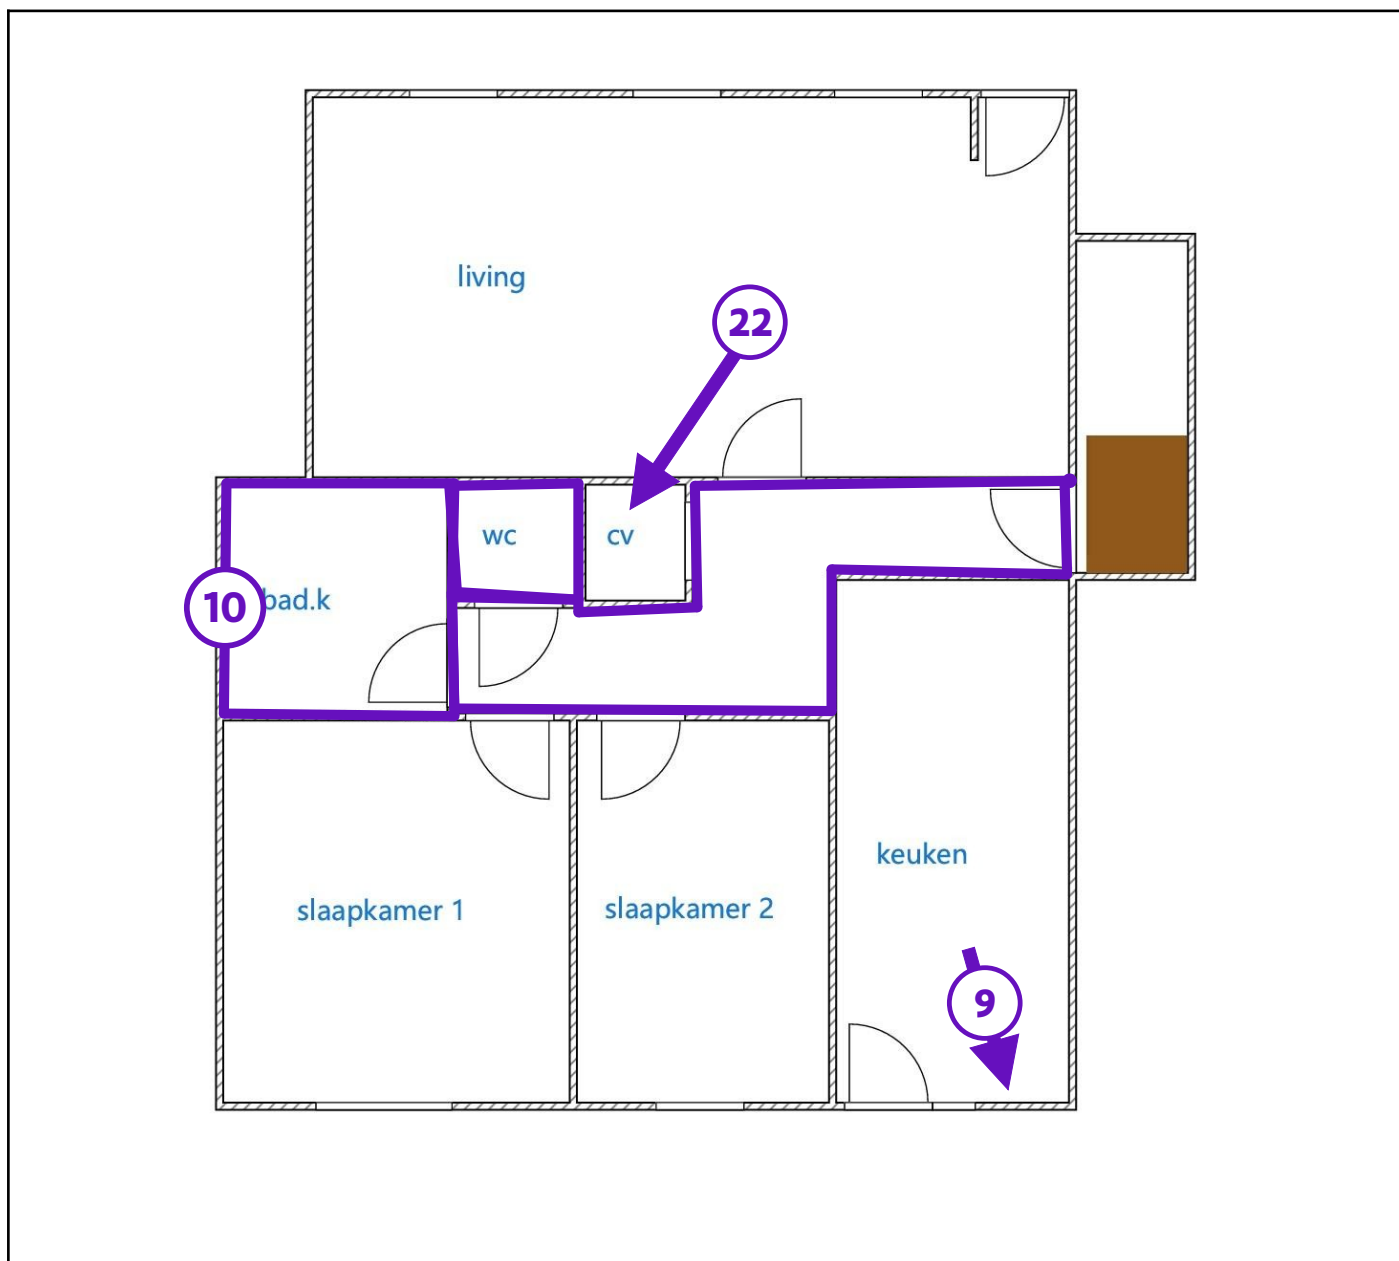
Plan 1.6: gelijkvloers

Beschrijving	Type	Actie
9. teer pakking onder gootsteen	Advies	-
10. sierlijst hal + wc + badkamer	Advies	-
22. cv ketel	Overige ruimte of materiaal	-

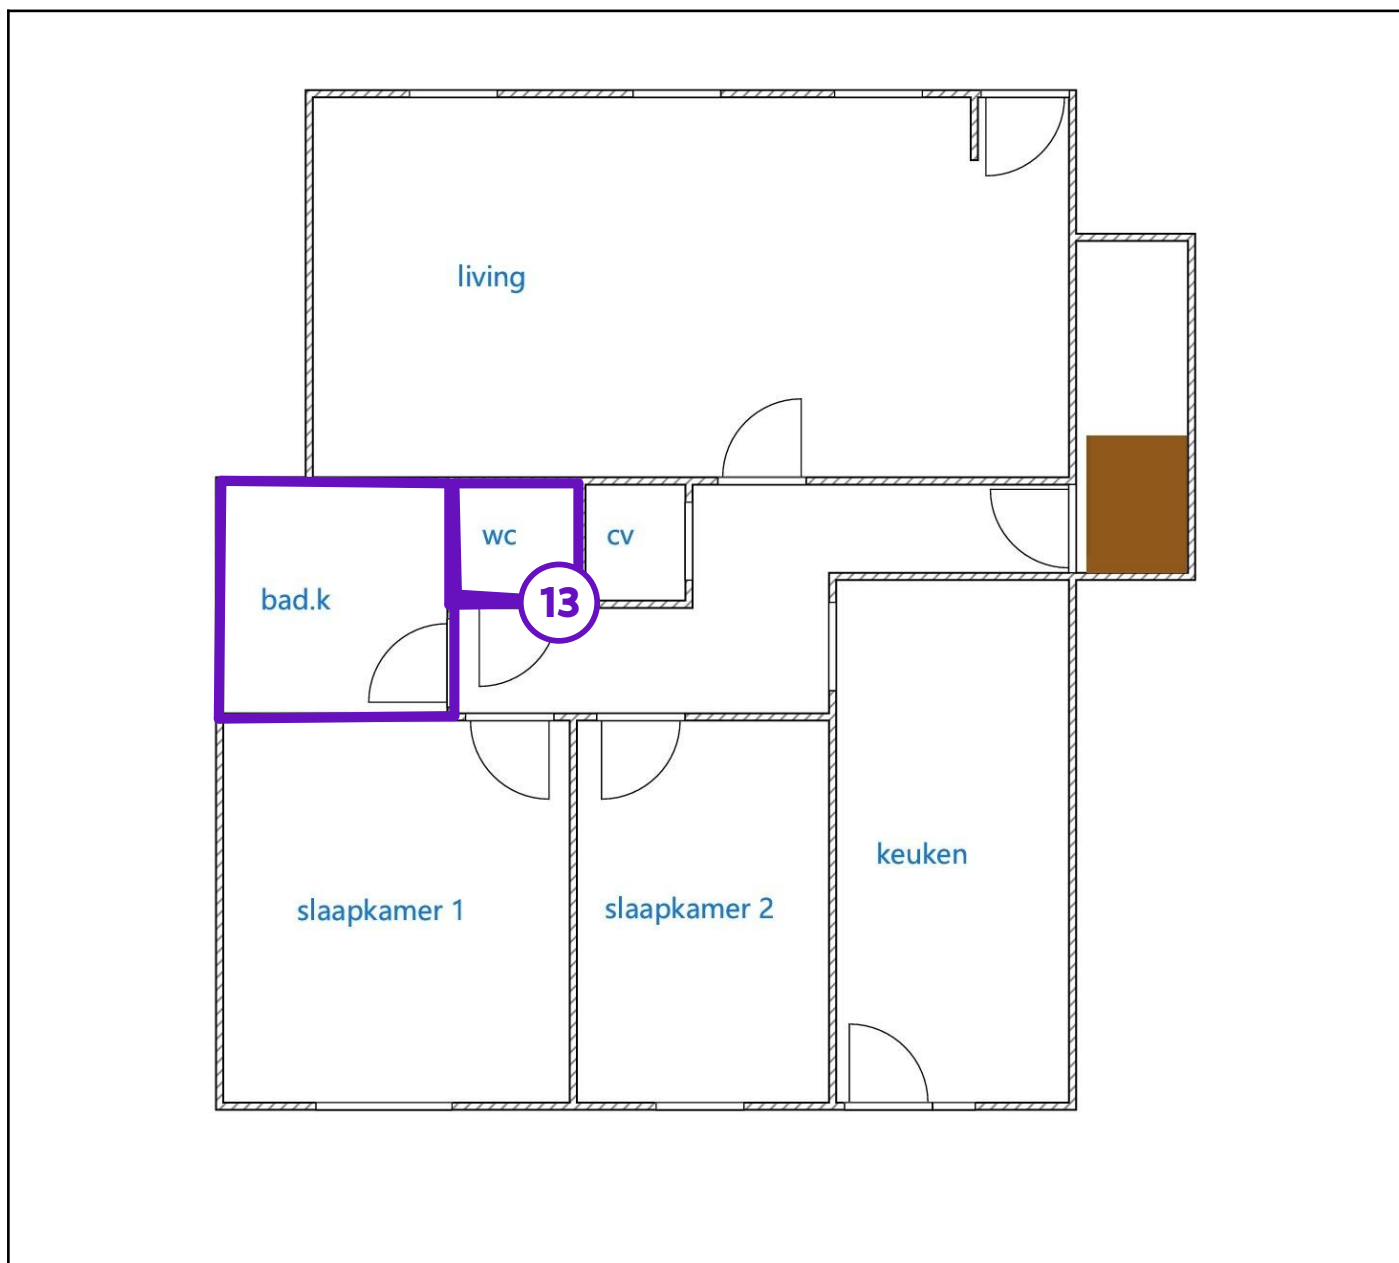
Plan 1.7: gelijkvloers

Beschrijving	Type	Actie
13. tegellijn faience	Advies	-

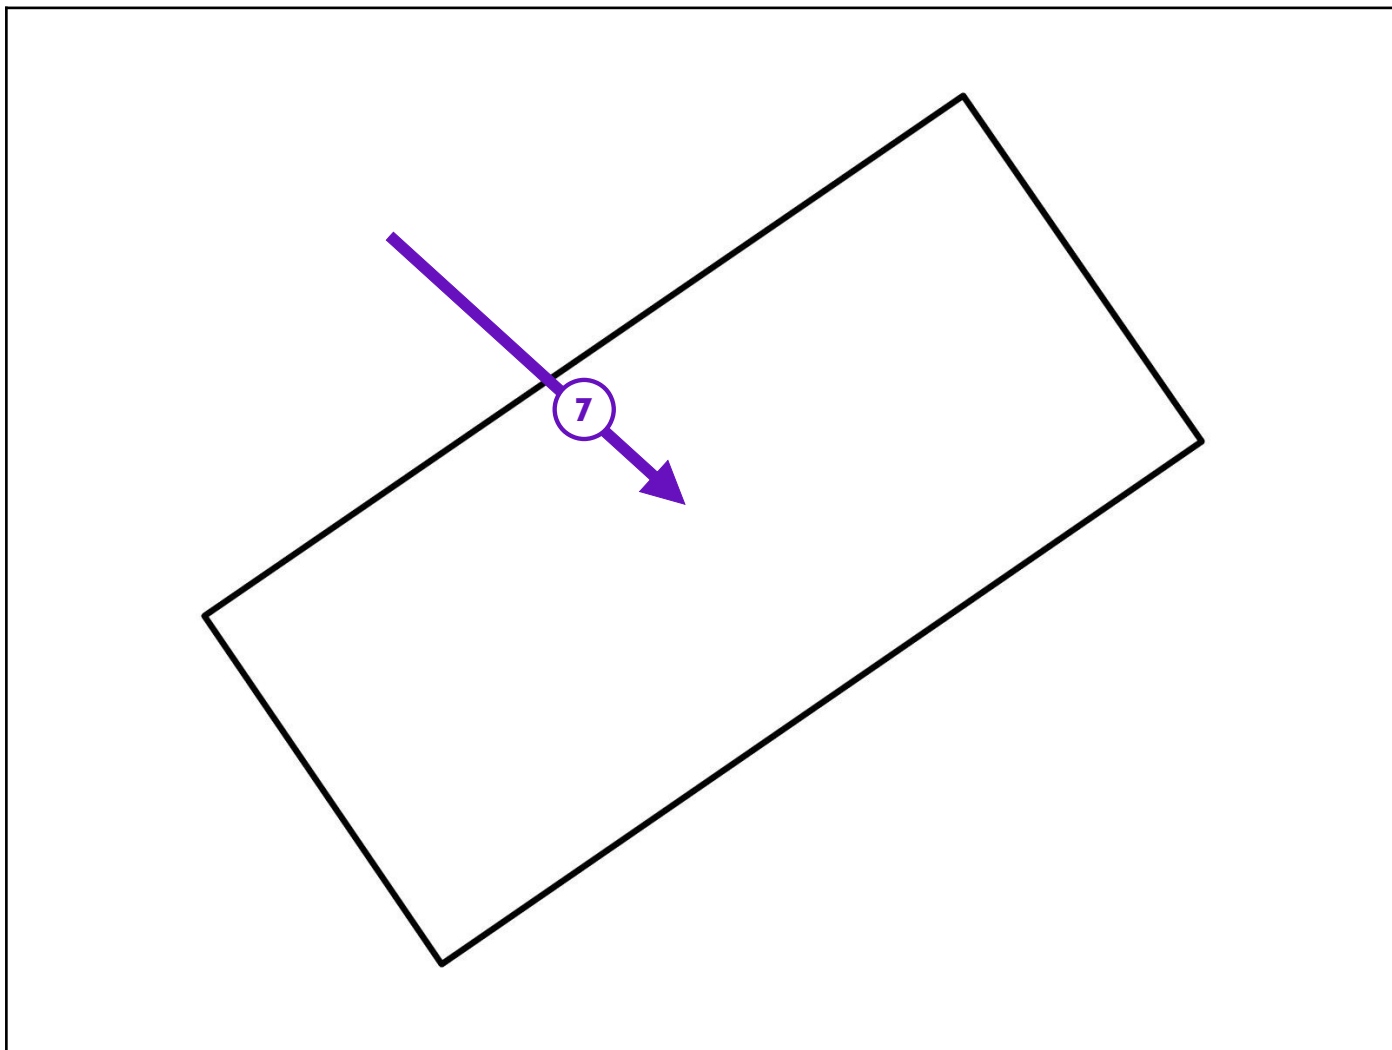
Plan 1.8: bovenaanzicht

Beschrijving	Type	Actie
7. schouw	Beperking	-

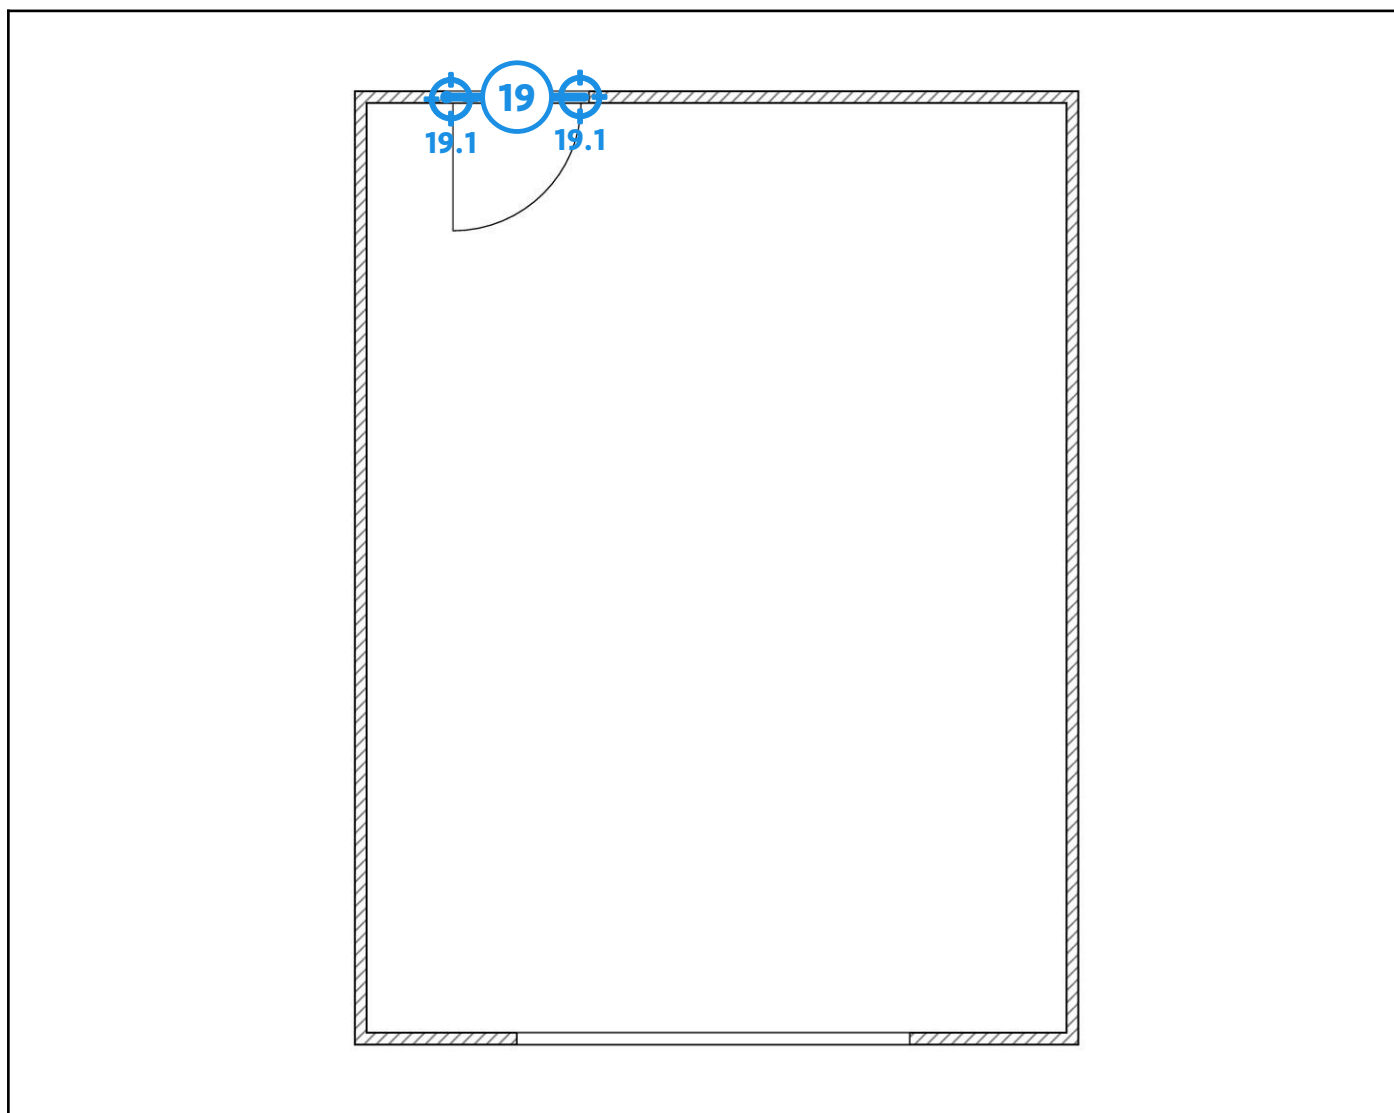
Plan 2.1: garage

Beschrijving	Type	Actie
19. mastiek deur garage	Geen asbest	-
19.1 Code: 6020281961	Mengmonster	-

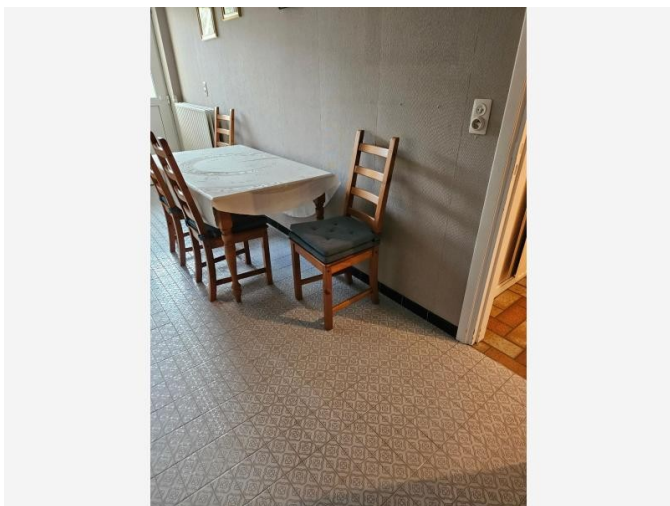
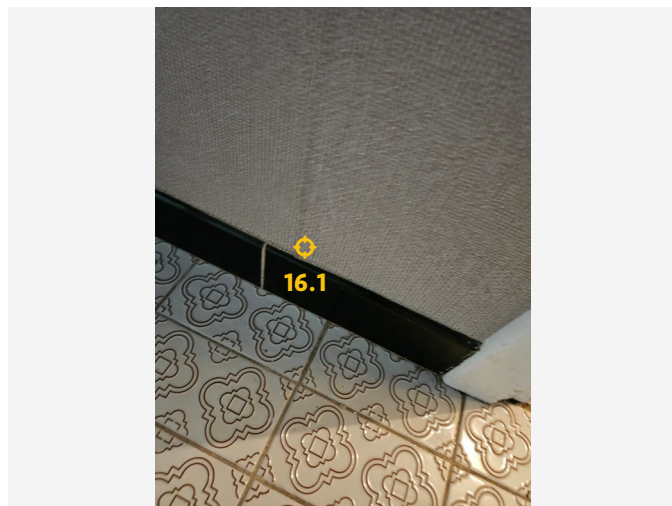
Beschrijving	beploistering wanden geheel appartement
Omgeving	Binnen
Primaire drager	Binnenwand
Bindmiddel van materiaal	Gips - kalk
Gebondenheid op basis van bindmiddel	Niet-hechtgebonden
Hoeveelheid (oppervlakte - dikte - aantal)	• 200,00 m ² - 2,00 cm - 1 stuk
Totaal volume	4,00 m ³
Identificatiemethode	Een monsternamen door de asbestdeskundige met laboanalyse door een asbestlabo.
Destructieve handeling voor identificatie	Nee
Opmerking	op volgende plaatsen zijn staalnamen uitgevoerd zoals conform vermeld in het IP. - individuele ruimte: bemonsterd in cv ruimte & slaapkamer & living; - natte ruimte: bemonsterd in keuken; - trappenhal: niet aanwezig;

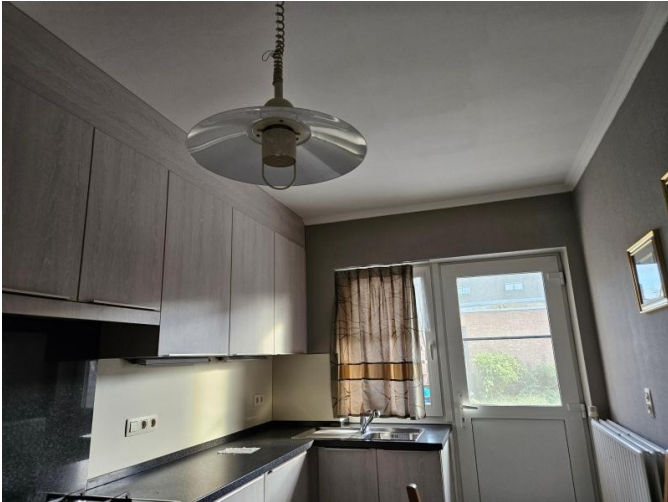
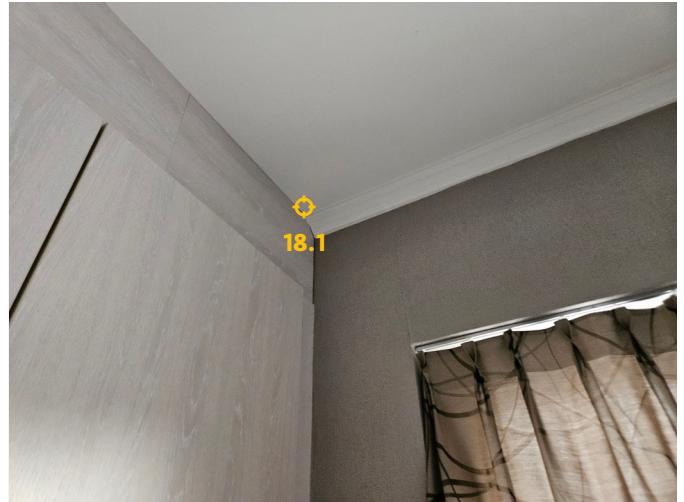
Fiche 18: bepleistering plafond keuken, slaapkamers, hal

Geen asbest

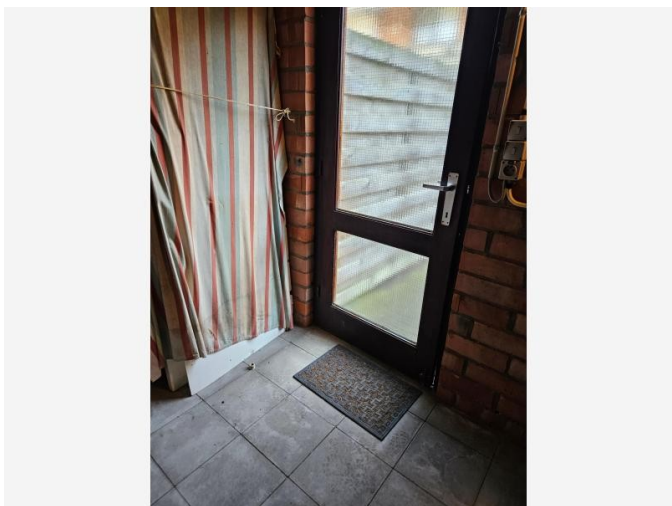
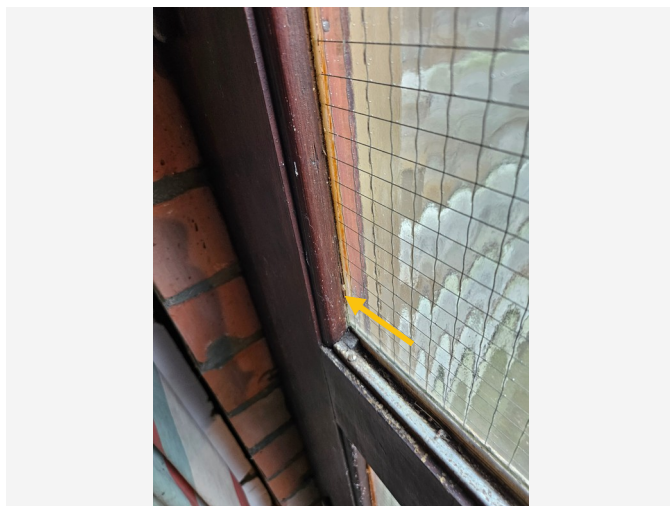
Fiche 19: mastiek deur garage

Geen asbest

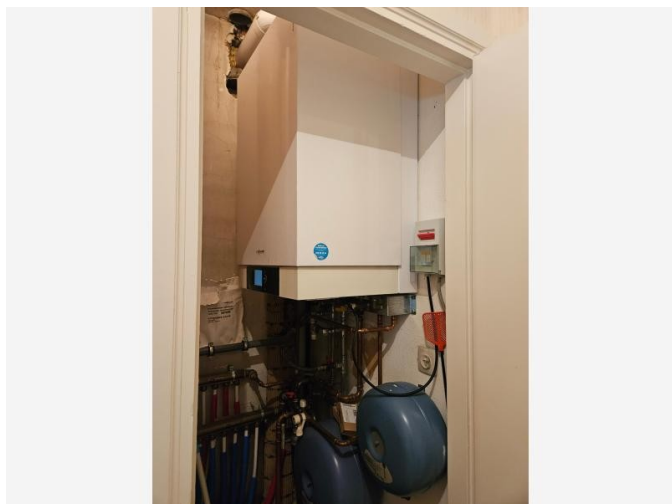
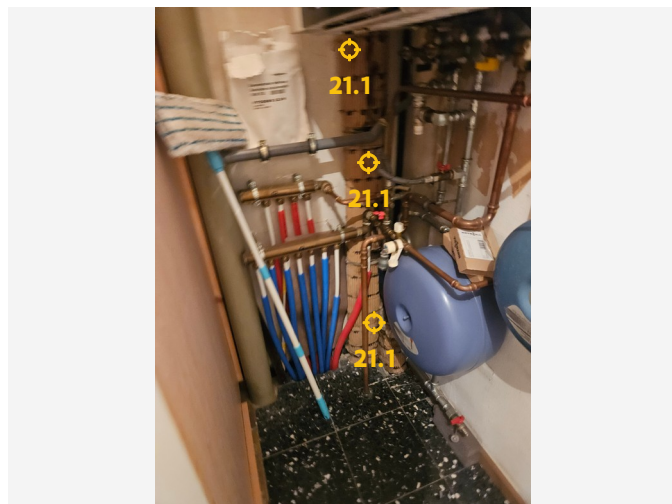
Fiche 21: leidingisolatie cv ruimte

Geen asbest

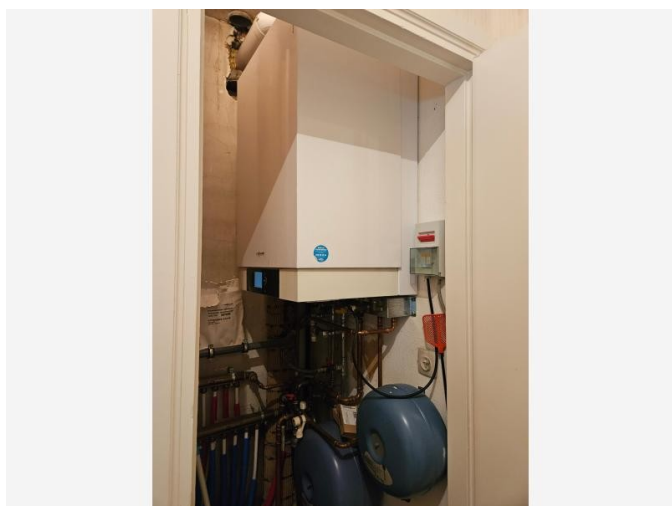
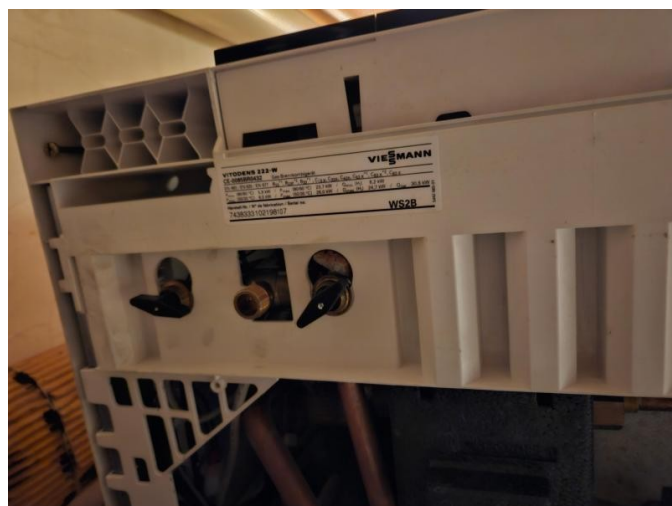
Beschrijving	Notitie	Terug te vinden op plannen
Fiche 22: cv ketel	De deskundige heeft via het serienummer kunnen vaststellen dat het bouwjaar van de ketel na 2001 is. Hierdoor kan er met zekerheid gesteld worden dat er geen asbesthoudende materialen aanwezig zijn in de ketel.	Plan 1.6: gelijkvloers
