Asbestinventarisatetest

Vaartstraat 98, 3920 Lommel

Attestnummer : 20260516-000006.000

Uitgegeven op : 16.05.2026

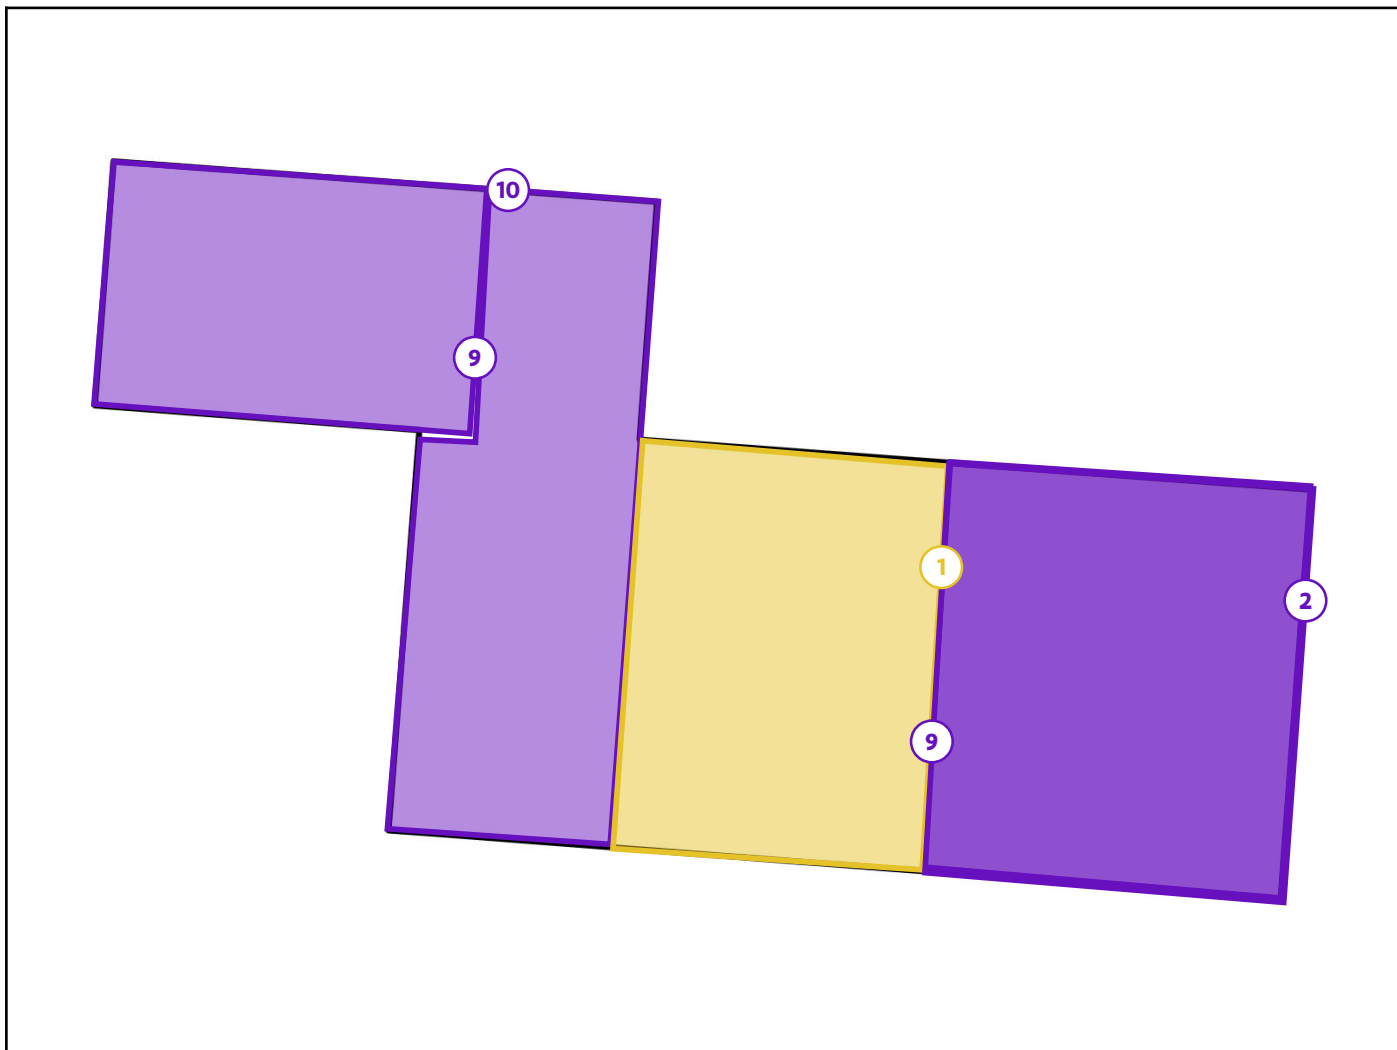
Plan 1.1: Huis met afdak en garage plan

Beschrijving	Type	Actie
1. Roofing op het plat dak	Asbestmateriaal	Zorgvuldig beheren
2. Het onderdak van het huis kan niet geïnspecteerd worden	Beperking	-
9. Dakpannen huis en garage	Overige ruimte of materiaal	-
10. Afdak	Overige ruimte of materiaal	-

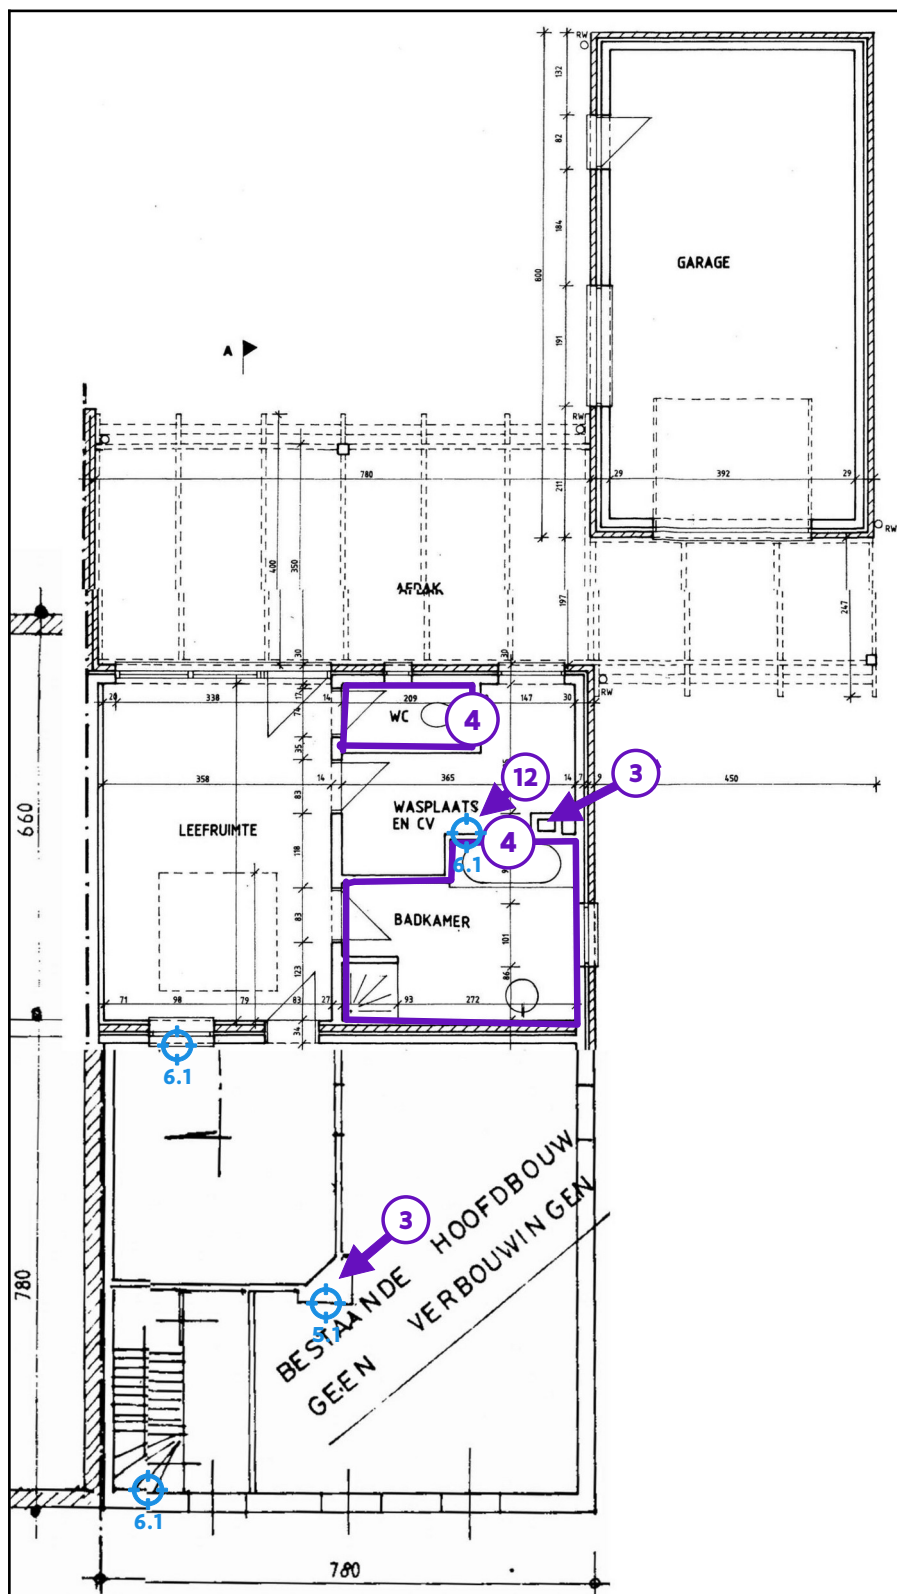
Plan 1.3: 0

3. De schoorstenen kunnen niet geïnspecteerd worden	Beperking	-
4. Tegellijm	Advies	-
5. Dichtingskoord in de kachel	Geen asbest	-
5.1 Code: 2	Puntmonster	-
6. Pleisterwerk muren	Geen asbest	-
6.1 Code: 1	Mengmonster	-
12. Mazoutketel	Overige ruimte of materiaal	-
