# Asbestinventarisatietest

Hollebeekstraat 20, 2840 Rumst

Attestnummer : 20251210-000262.000

Uitgegeven op : 10.12.2025

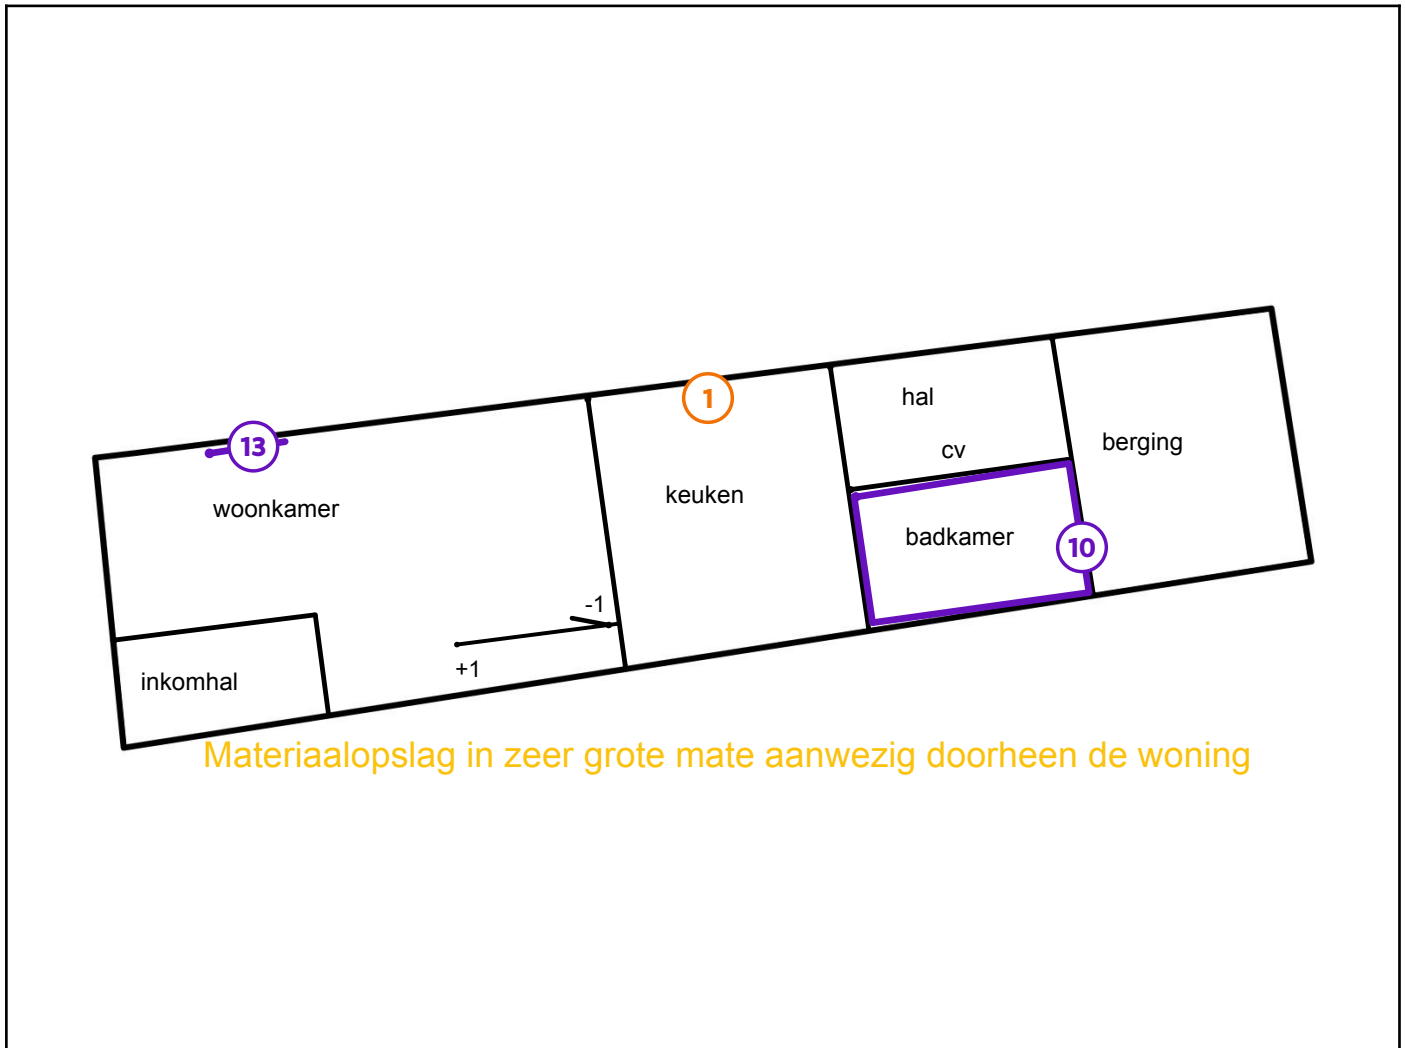
# Plan 1.1: Gelijkvloers

Beschrijving	Type	Actie
1. Ontdreuningsplaat spoelbak (visuele vaststelling)	Asbestmateriaal	Verwijderen
6. Materiaal in opslag doorheen de woning	Beperking	-
10. Tegellijm wanden niet zichtbaar	Advies	-
13. Kachelkoord (visueel niet verdacht)	Overige ruimte of materiaal	-

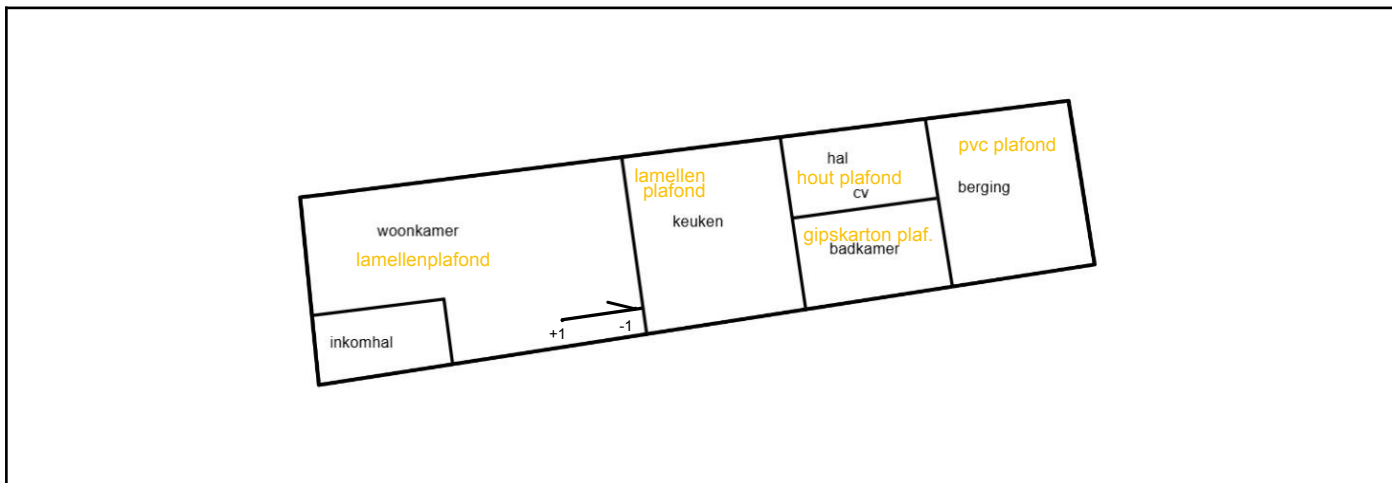
## Plan 1.2: Gelijkvloers

Beschrijving	Type	Actie
8. Valse plafonds	Advies	-

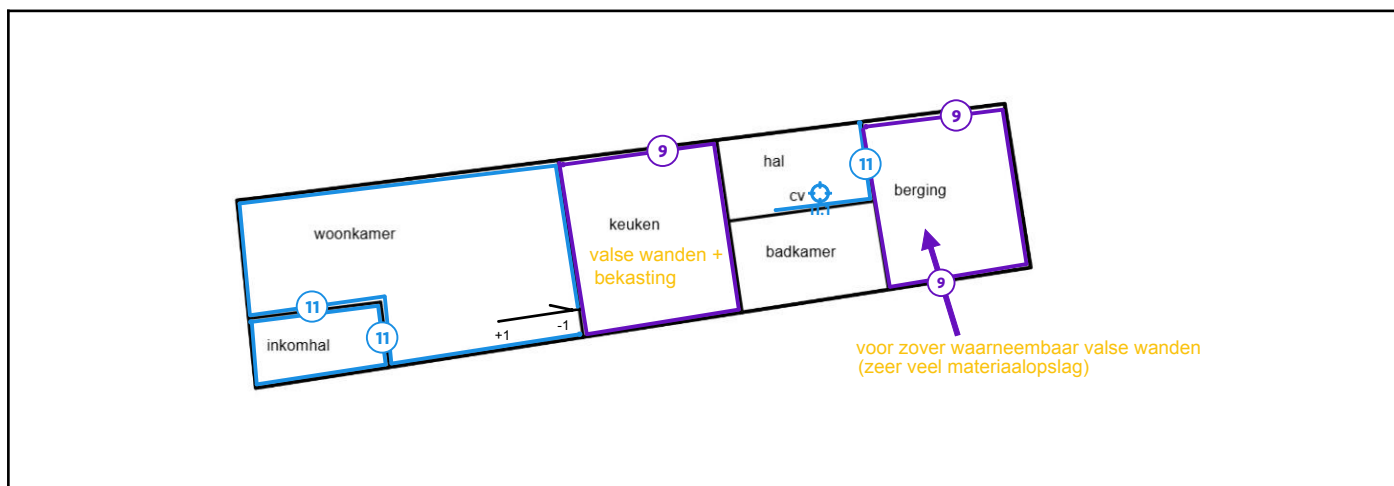
## Plan 1.3: Gelijkvloers

Beschrijving	Type	Actie
9. Valse wanden	Advies	-
11. Muurpleister (staalname)	Geen asbest	-
11.1 Code: 1	Mengmonster	-

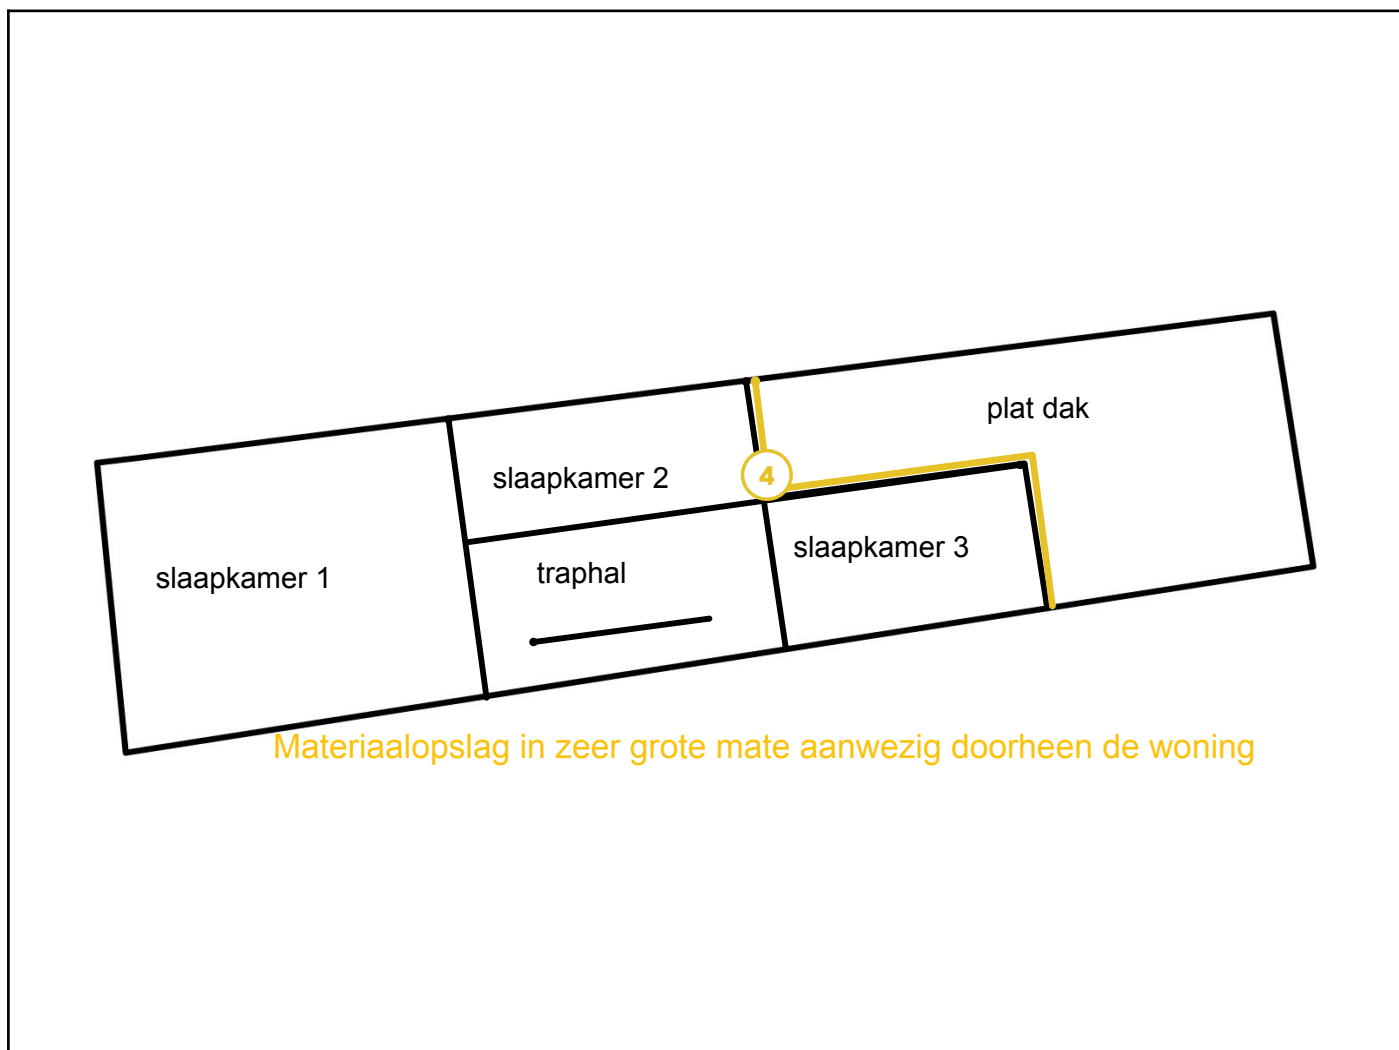
## Plan 1.4: Verdieping

Beschrijving	Type	Actie
4. Crepi buitentoepassing (niet bemonsterbaar wegens materiaalopslag)	Asbestmateriaal	Zorgvuldig beheren
6. Materiaal in opslag doorheen de woning	Beperking	-

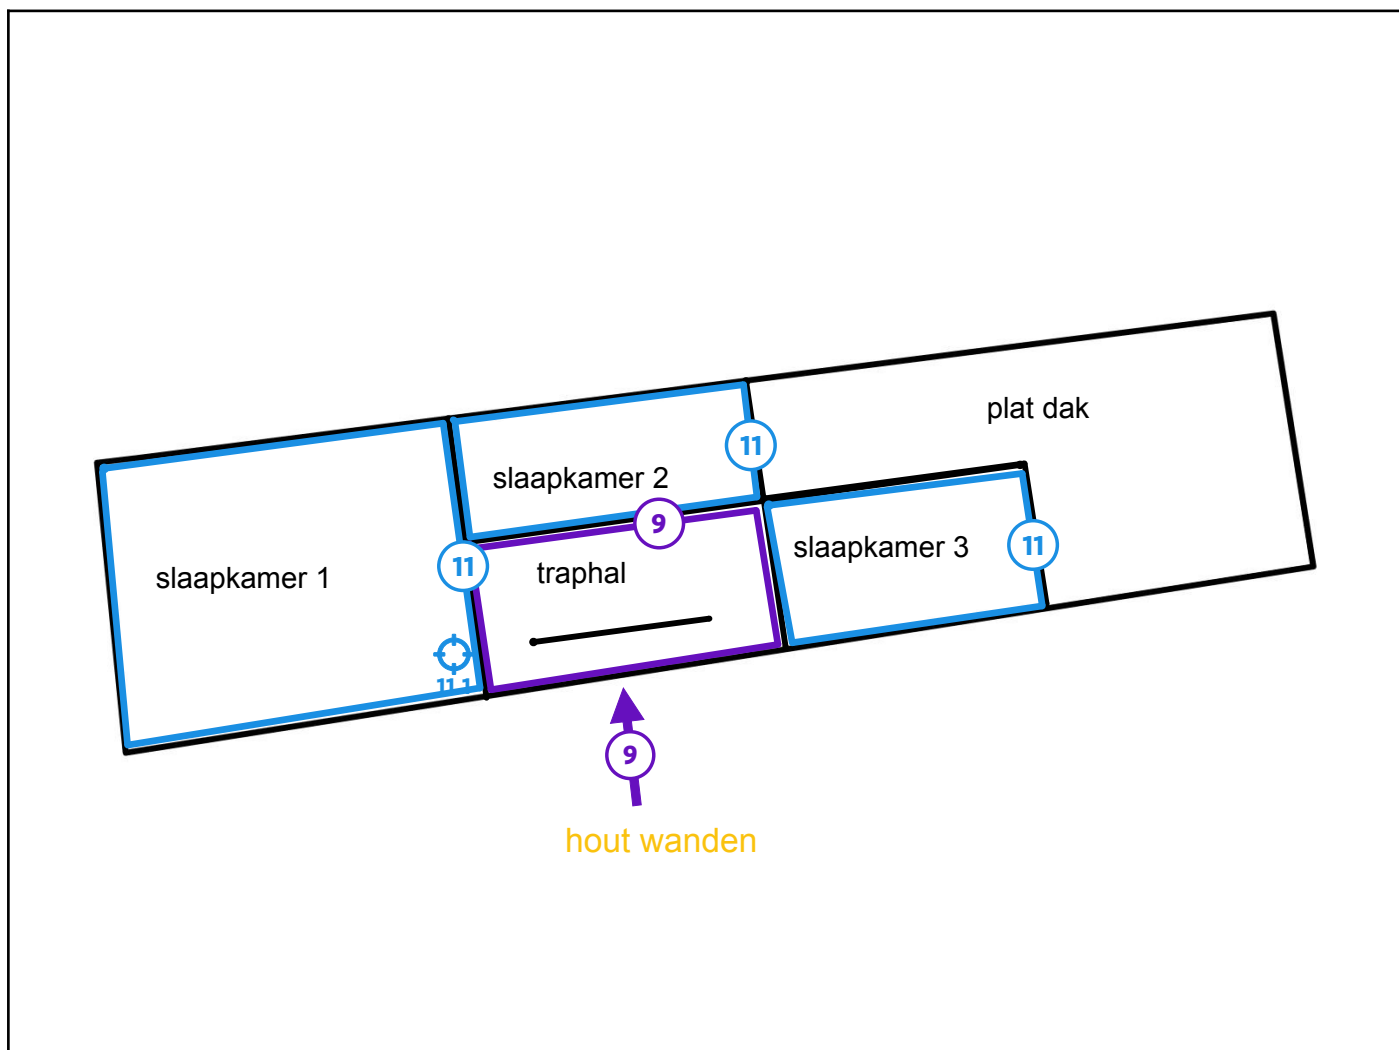
## Plan 1.5: Verdieping

Beschrijving	Type	Actie
9. Valse wanden	Advies	-
11. Muurpleister (staalname)	Geen asbest	-
11.1 Code: 1	Mengmonster	-

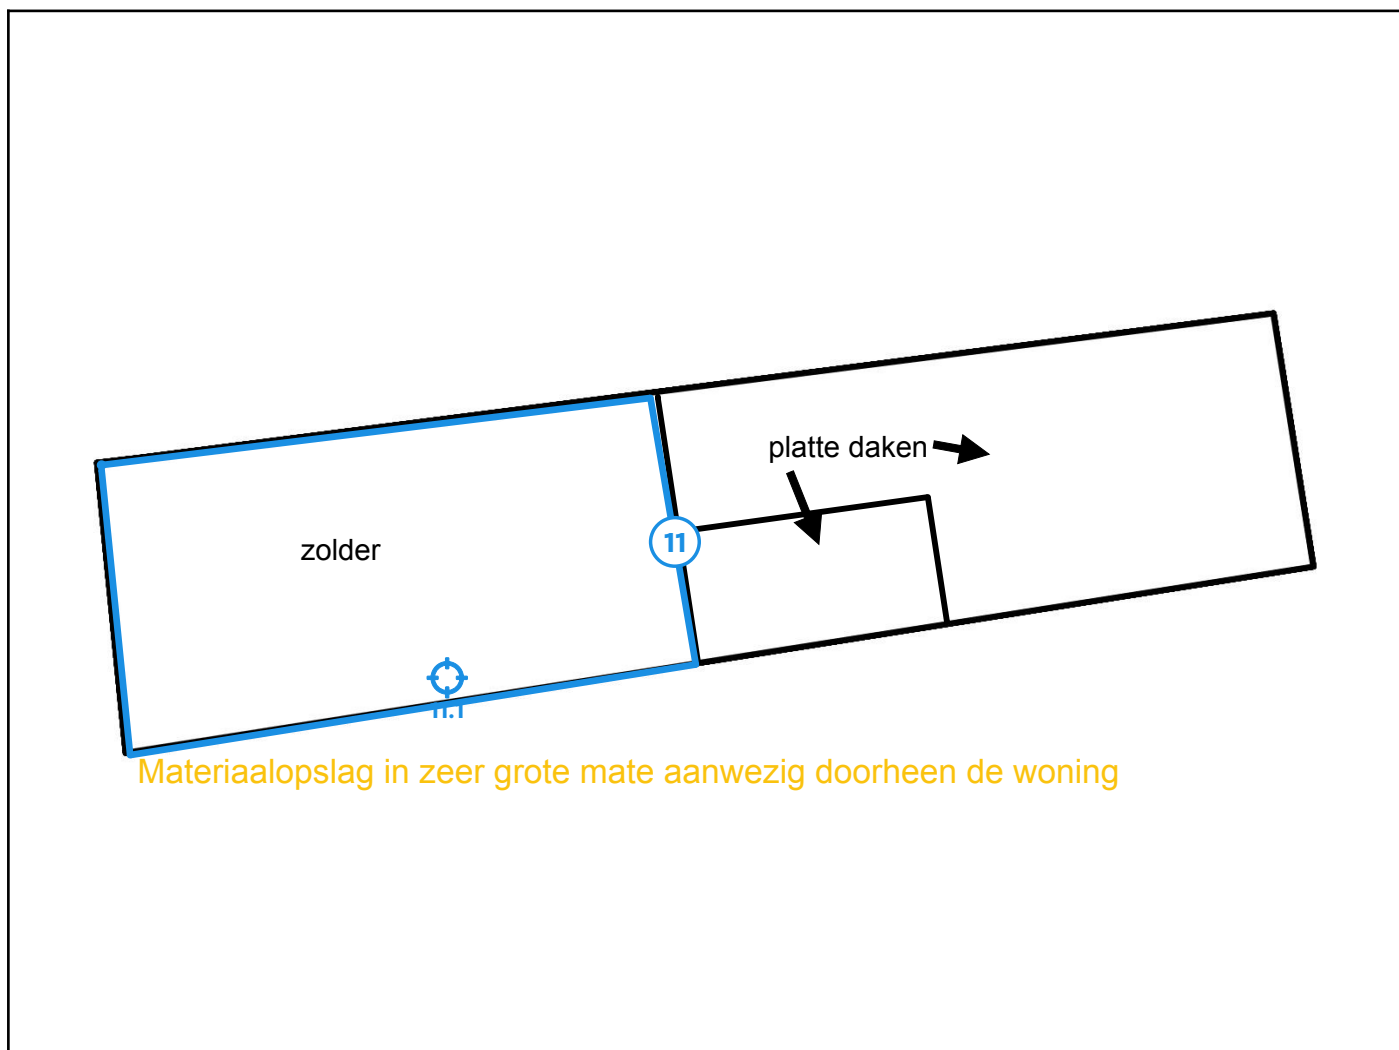
## Plan 1.6: Zolder

Beschrijving	Type	Actie
6. Materiaal in opslag doorheen de woning	Beperking	-
11. Muurpleister (staalname)	Geen asbest	-
11.1 Code: 1	Mengmonster	-

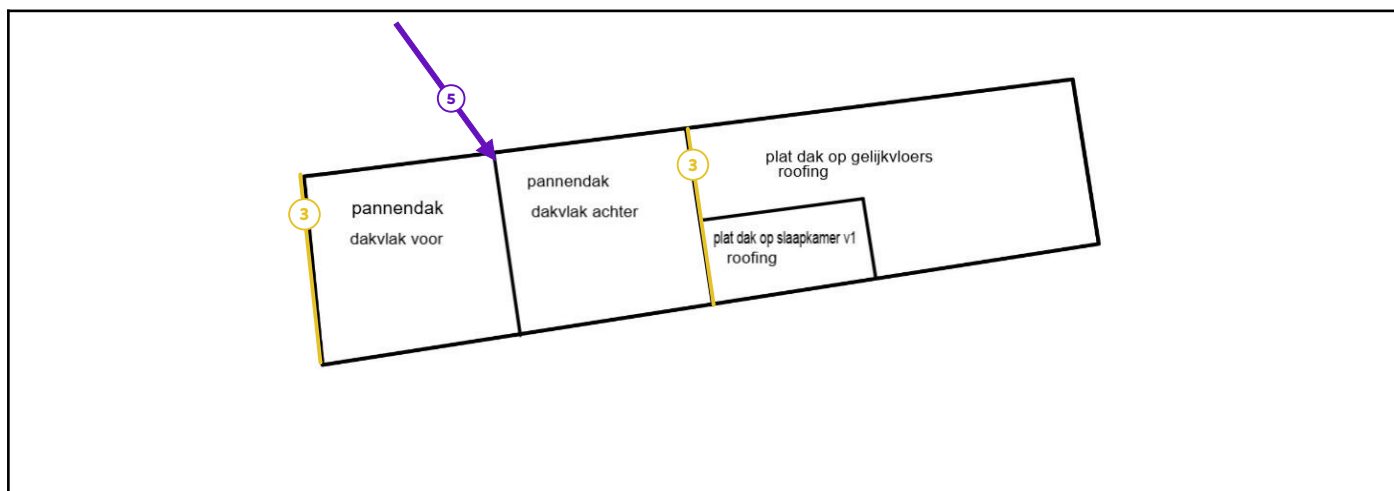
## Plan 1.7: Dak

Beschrijving	Type	Actie
3. Dakgoot roofing (visueel vastgesteld - geen monsternamen)	Asbestmateriaal	Zorgvuldig beheren
5. Schouw op het dak (beperkingsfiche)	Beperking	-

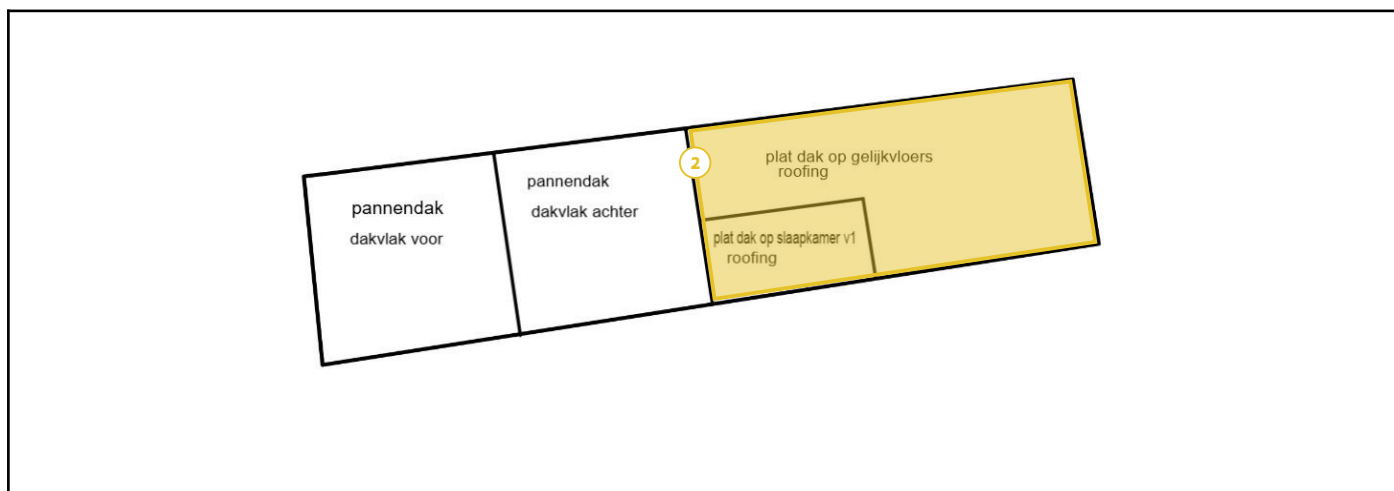
## Plan 1.8: Dak

Beschrijving	Type	Actie
2. Roofing (zonder staalname: kans lekkage)	Asbestmateriaal	Zorgvuldig beheren

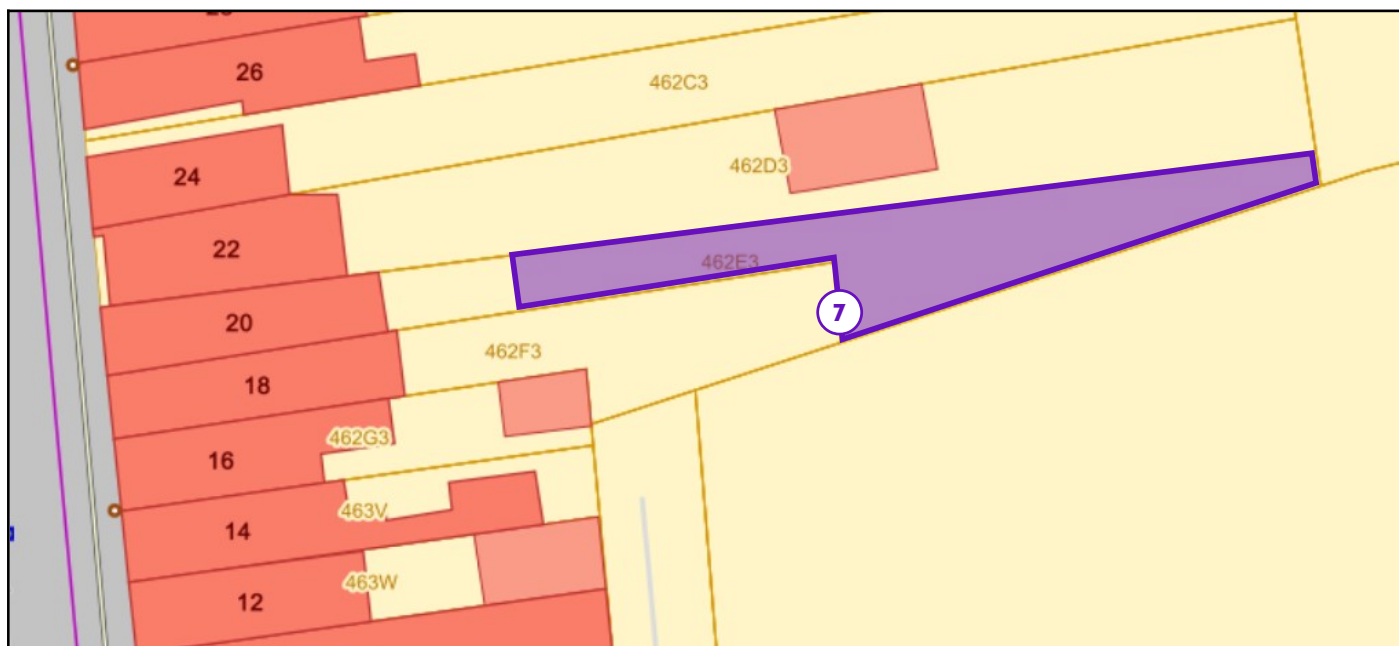
## Plan 2.1: Vaststellingen buiten de constructies

Beschrijving	Type	Actie
7. Overwoekerende vegetatie	Beperking	-

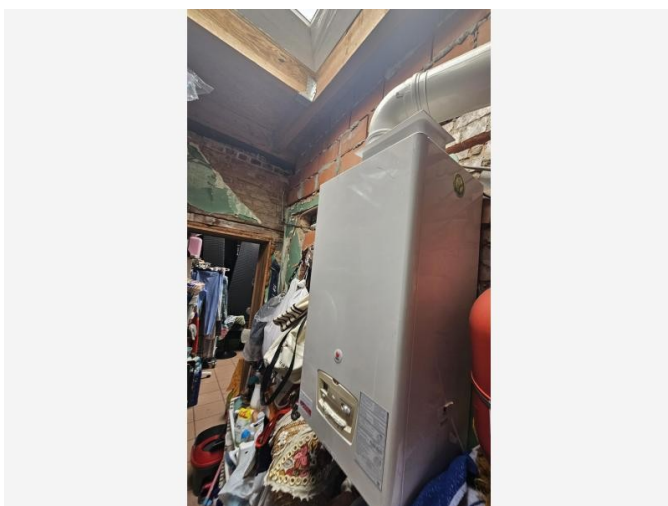
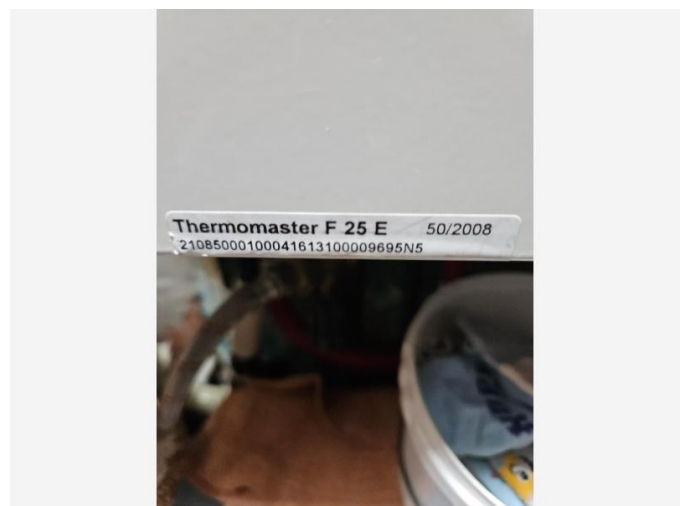
## Fiche 12: CV Ketel/boiler (2008)

Beschrijving	Notitie	Terug te vinden op plannen
Fiche 12: CV Ketel/boiler (2008)	De CV ketel werd gecontroleerd (2008) en is niet asbest verdacht geen risico bouwjaar.	-
Fiche 13: Kachelkoord (visueel niet verdacht)	de koord werd visueel herkend als een synthetische koord en is niet asbesthoudend.	Plan 1.1: Gelijkvloers
Fiche 14: Onderdak niet verdacht	Het dak werd gecontroleerd (via een dakraam ,optillen van een dakpan). Er is geen verdacht onderdak vastgesteld .  Deze handeling is een steekproef , er is geen garantie dat het volledige dak met éénzelfde materiaal is opgebouwd. Dit kan enkel via destructief onderzoek vastgesteld worden.	-
Fiche 15: Kit niet verdacht (visueel vastgesteld)	De gebruikte siliconen kit is niet asbestverdacht.	-
