# Asbestinventarisatetest

Beukenlaan 14, 3930 Hamont-Achel

Attestnummer : 20240930-000434.000

## Niet-asbestveilig

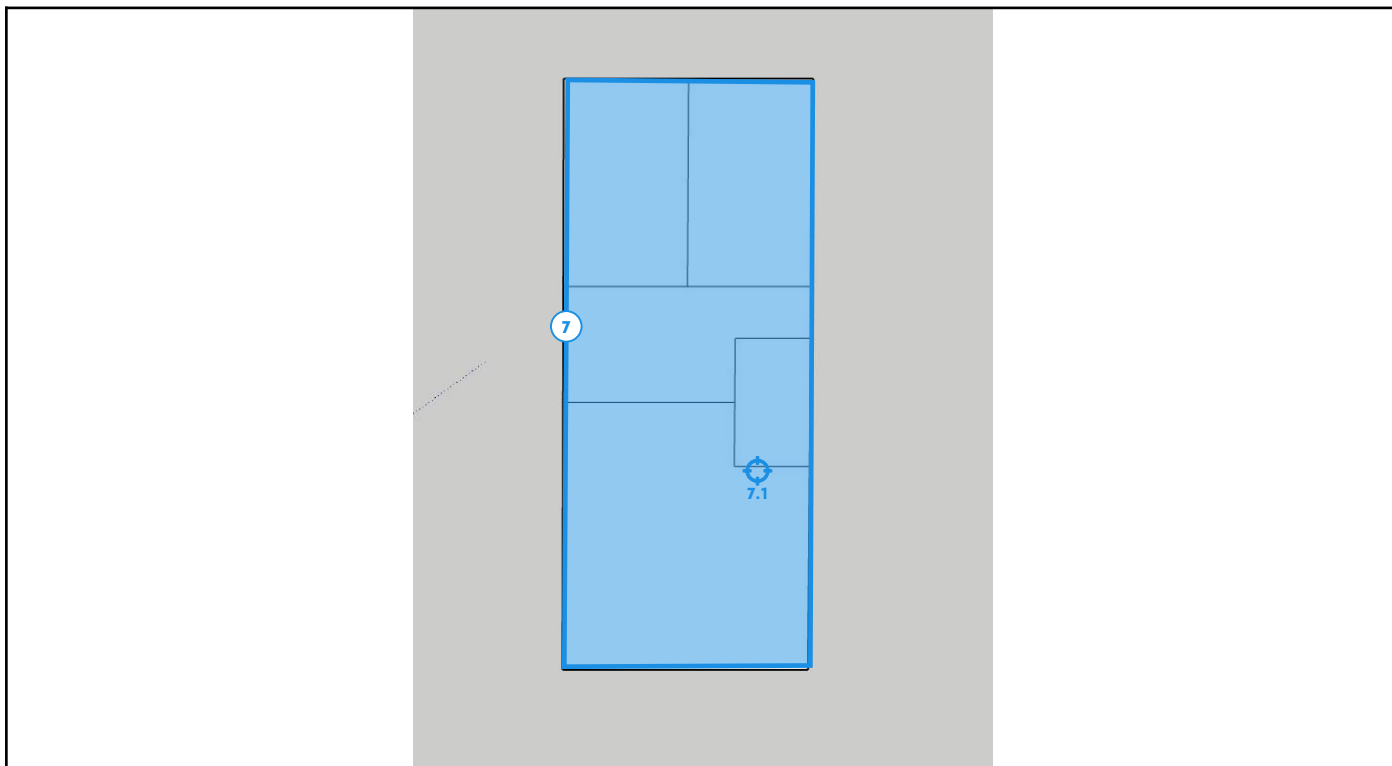
## Plan 1.2: verdiep

Beschrijving	Type	Actie
7. Pleisterwerk muur	Geen asbest	-
7.1 Code: 8427097 MM1 - Pleisterwerk muur	Mengmonster	-

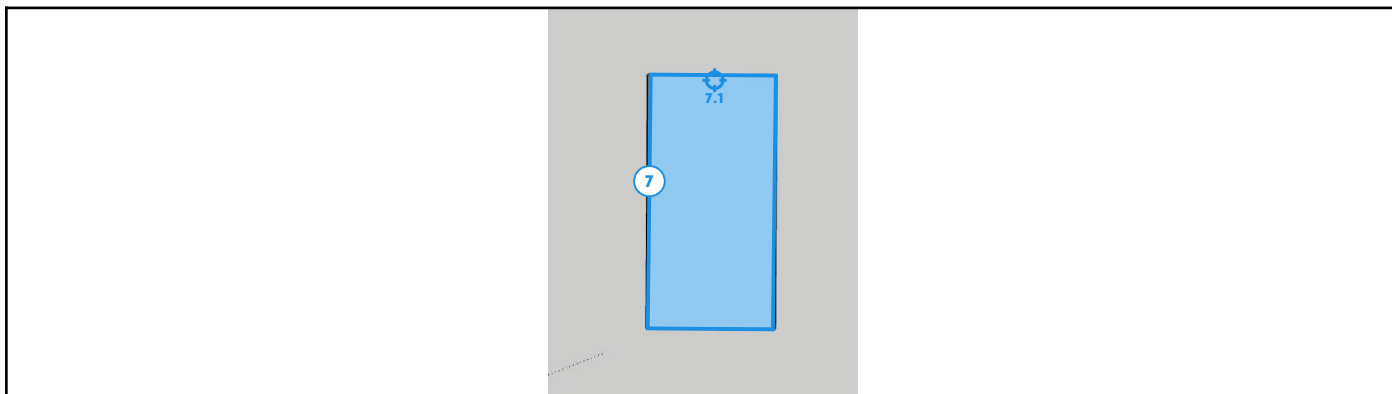
## Plan 1.3: zolder

Beschrijving	Type	Actie
7. Pleisterwerk muur	Geen asbest	-
7.1 Code: 8427097 MM1 - Pleisterwerk muur	Mengmonster	-
