Asbestinventarisatetest

Eind 25, 3930 Hamont-Achel

Attestnummer : 20241127-000272.000

Niet-asbestveilig

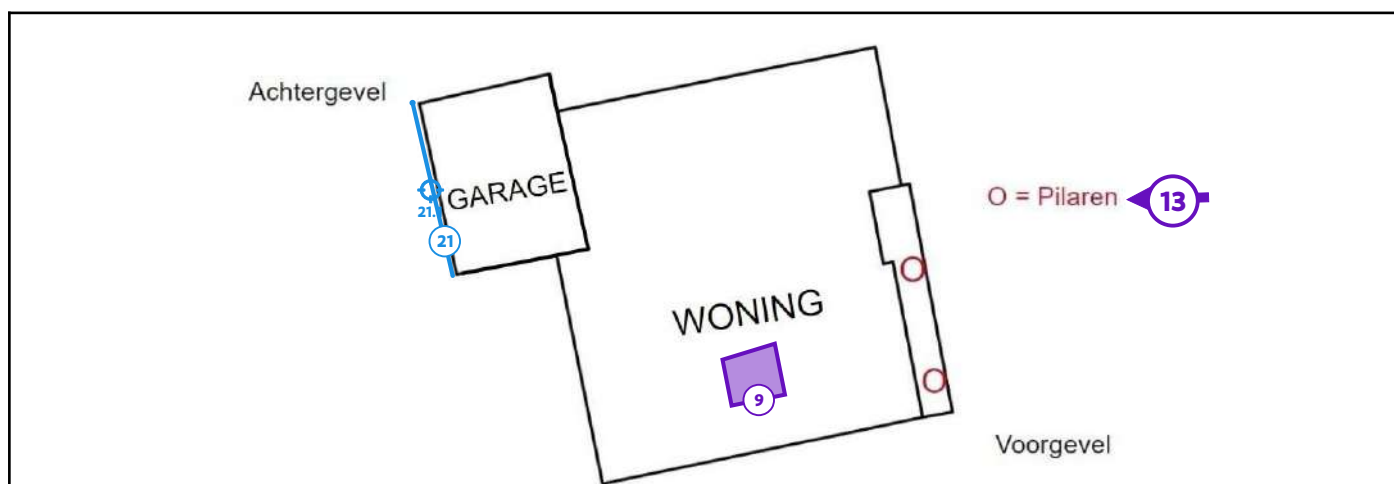
Plan 1.2: WONING + GARAGE

Beschrijving	Type	Actie
9. schouw	Beperking	-
13. Pilaren - voorgevel	Advies	-
21. Cementering - Buitengevel	Geen asbest	-
21.1 Code: 8	Puntmonster	-

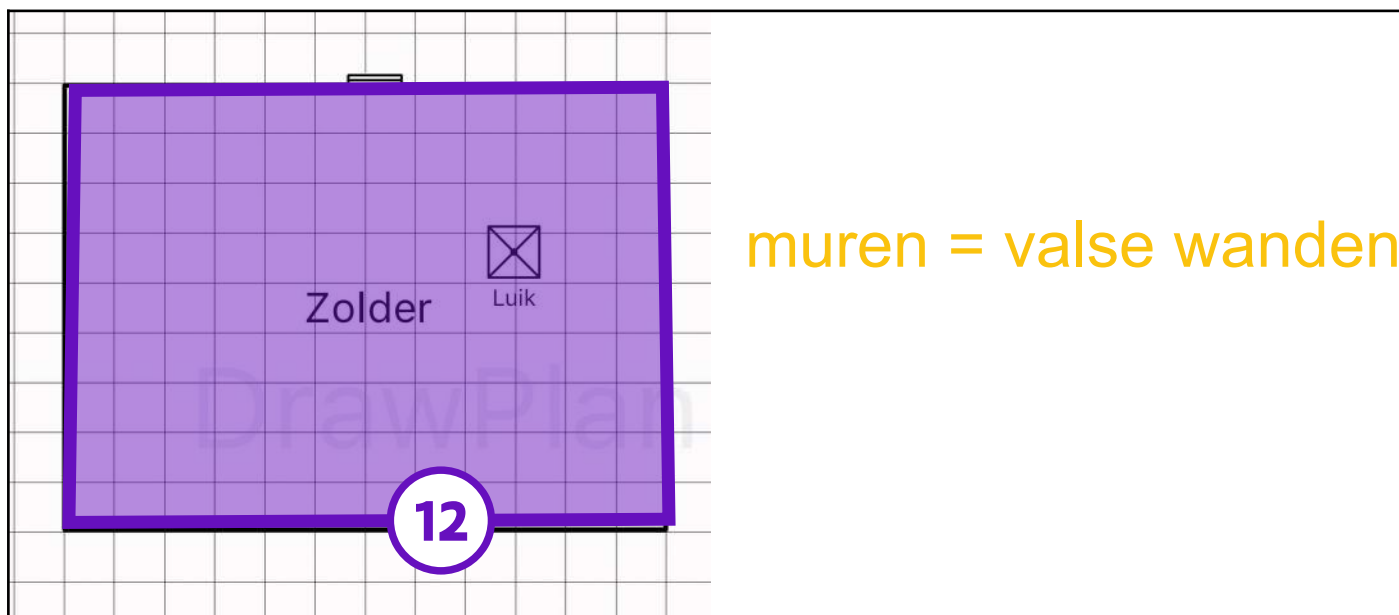
Plan 1.3: Zolder : Muren/Plafonds

Beschrijving	Type	Actie
12. valse plafonds	Advies	-
18. Muurpleister	Geen asbest	-

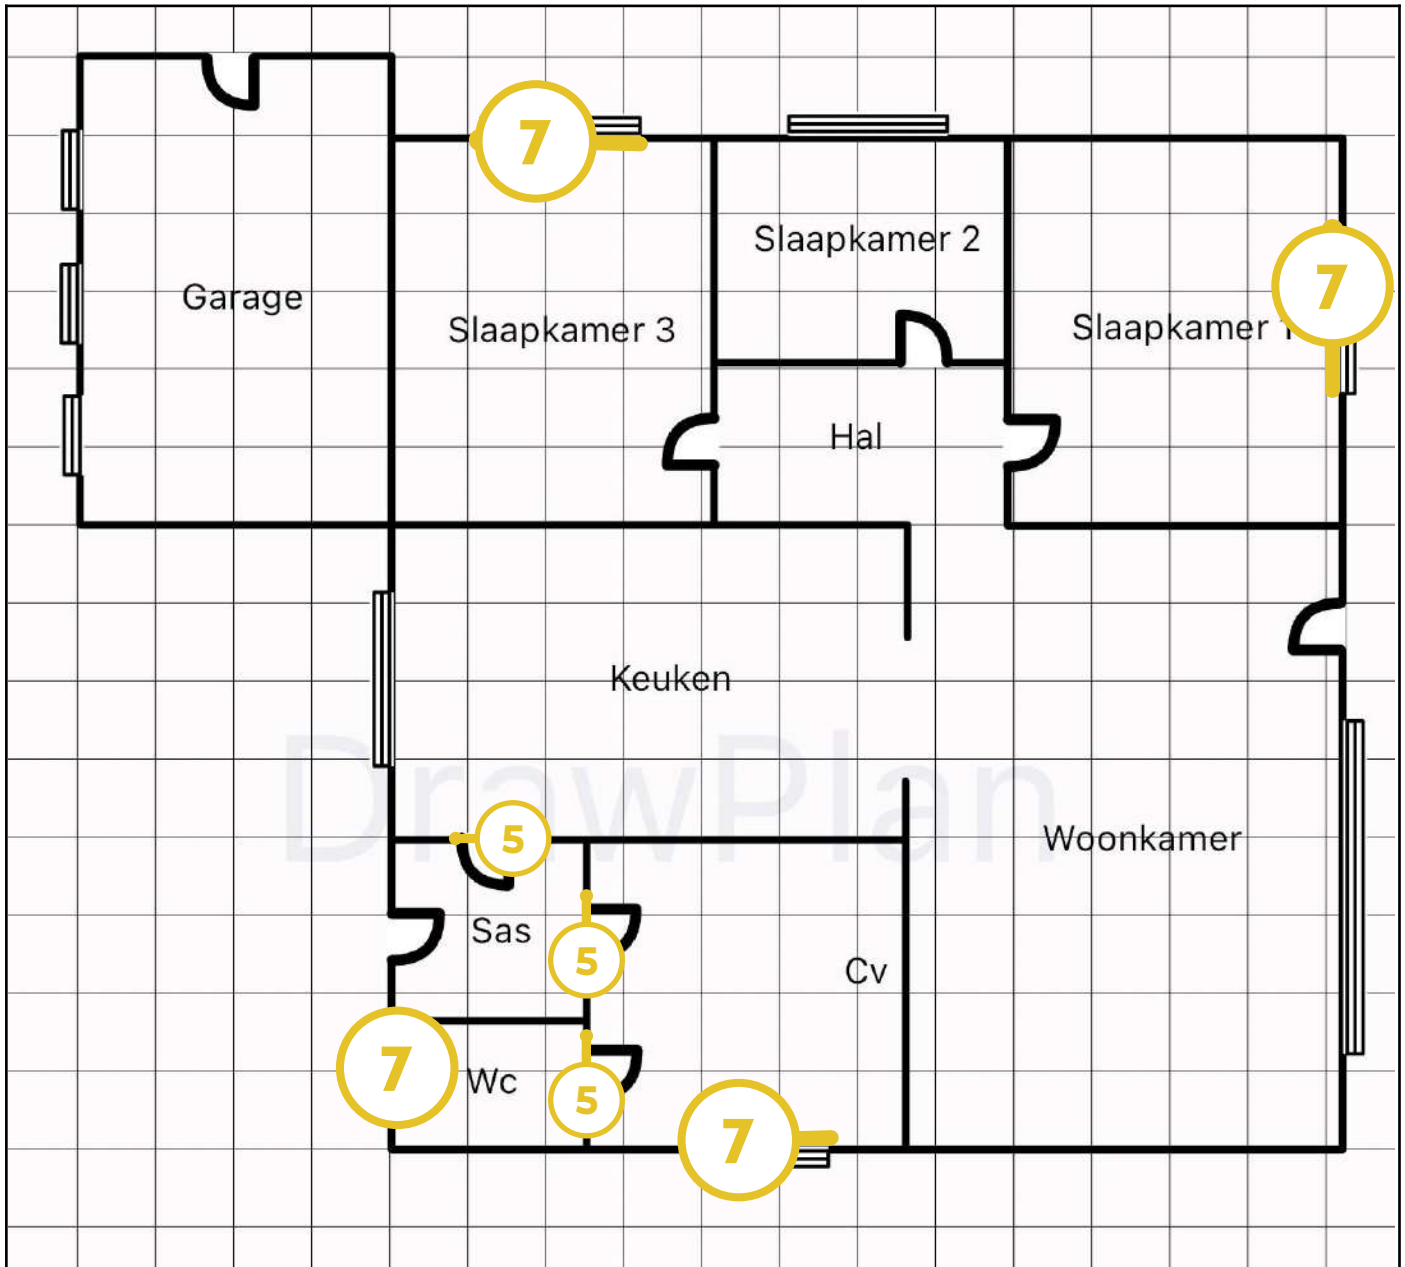
Plan 1.4: GLV : Dorpels/Tabletten

Beschrijving	Type	Actie
5. Deurdorpels	Asbestmateriaal	Zorgvuldig beheren
7. Raamtabletten	Asbestmateriaal	Zorgvuldig beheren

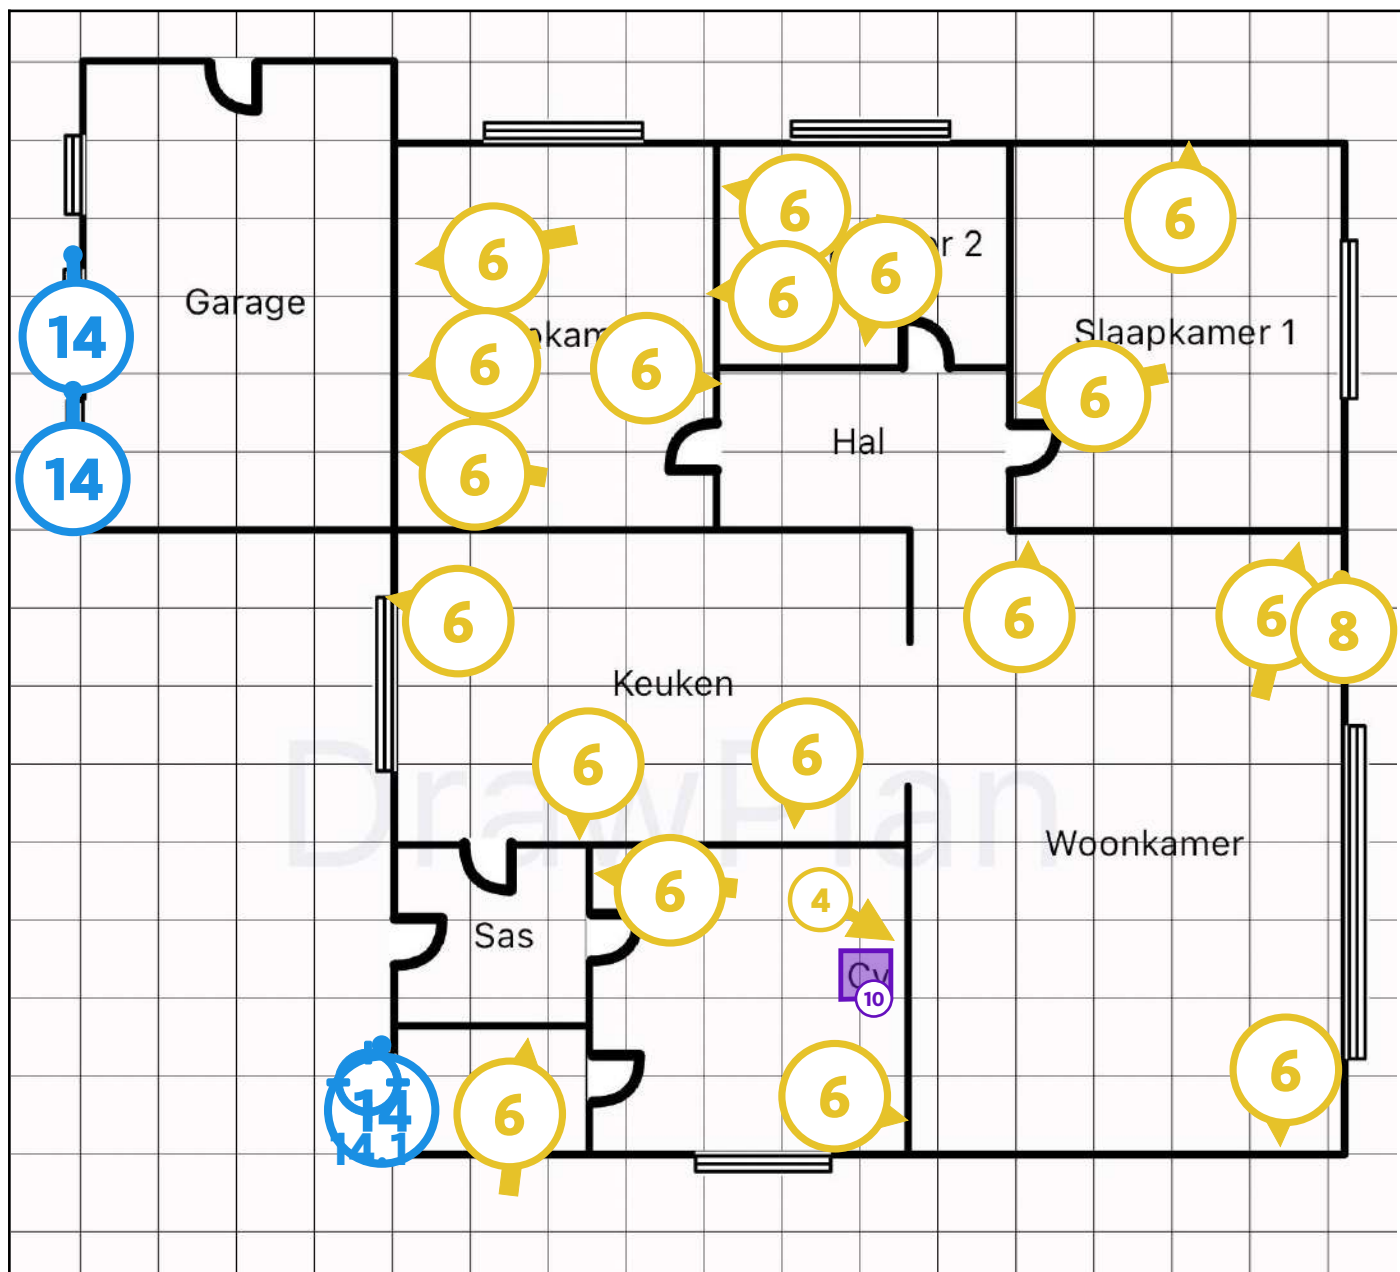
Plan 1.5: GLV : DIV

Beschrijving	Type	Actie
4. Roetluik	Asbestmateriaal	Zorgvuldig beheren
6. Bakeliet toep.(schakelaars-stopcontacten)	Asbestmateriaal	Zorgvuldig beheren
8. Glasal	Asbestmateriaal	Zorgvuldig beheren
10. Cv-ketel: Vaillant - geen bouwjaar gekend	Advies	-

14. Stopverf	Geen asbest	-
14.1 Code: 10	Puntmonster	-

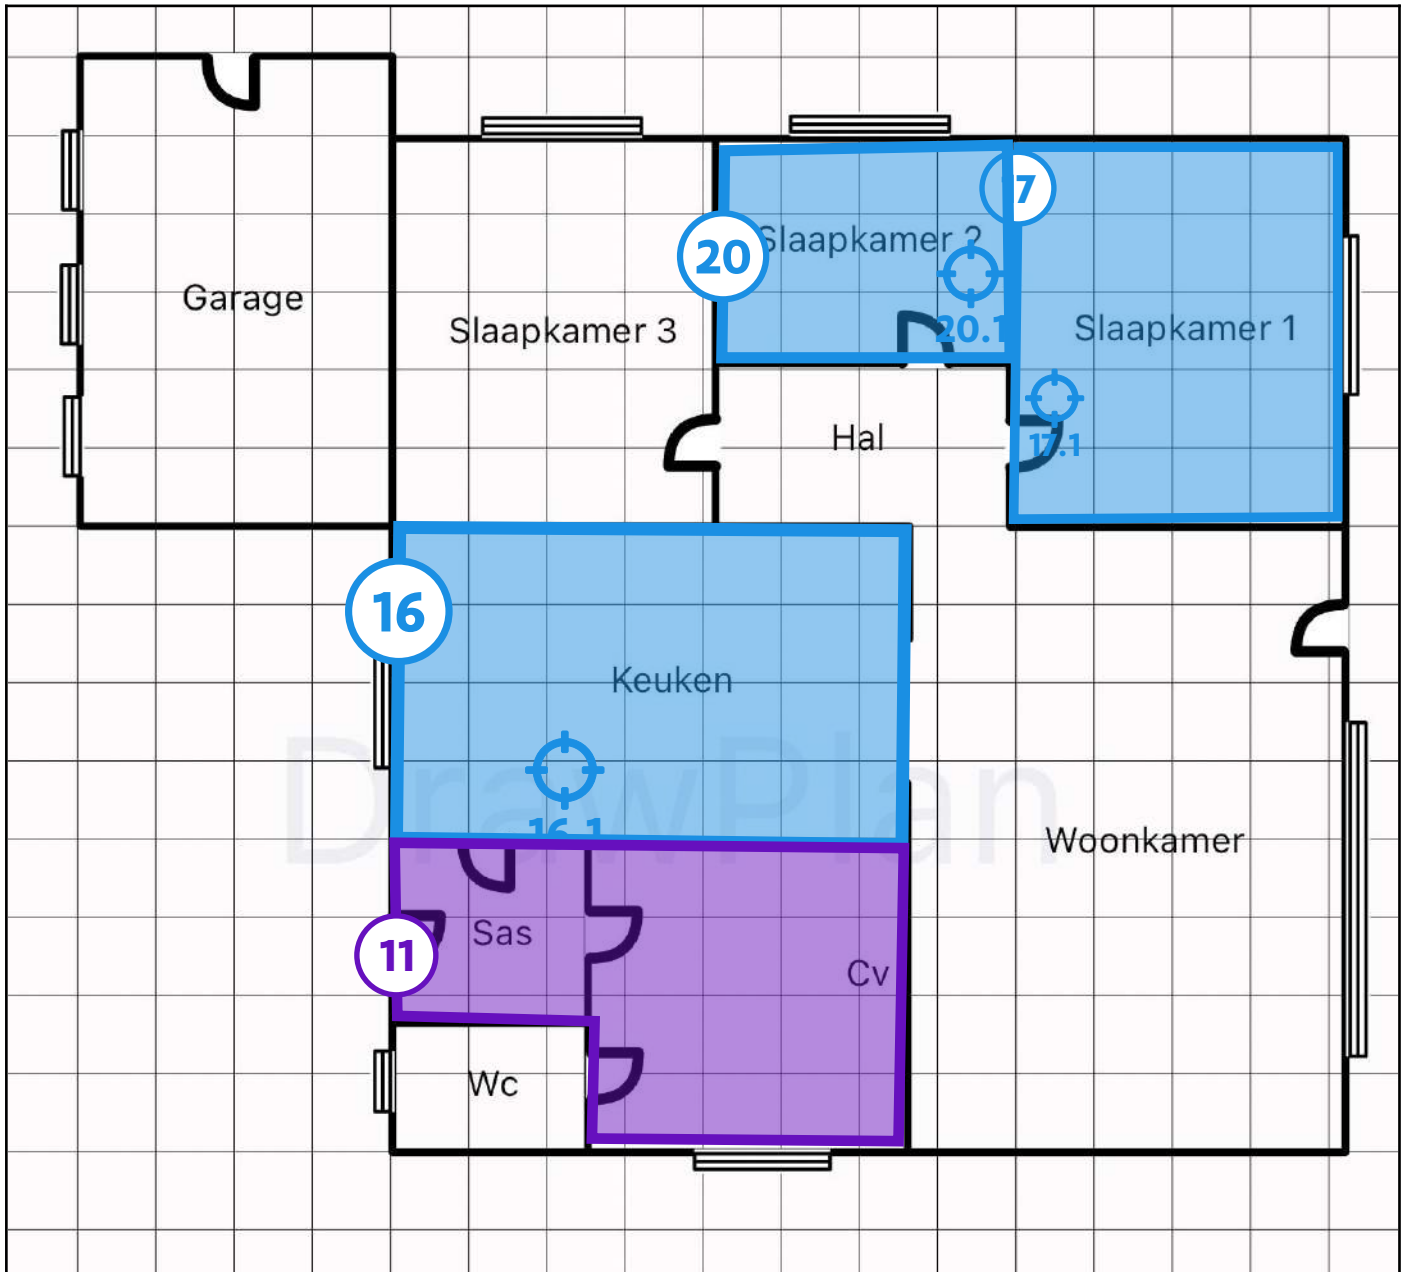
Plan 1.6: GLV : Vloerbekleding

Beschrijving	Type	Actie
11. Vinylvloeren - sas + Cv-ruimte	Advies	-
16. Vloer restanten - Keuken	Geen asbest	-
16.1 Code: 7	Puntmonster	-
17. Vloer restanten - slaapkamer 1	Geen asbest	-

17.1 Code: 5	Puntmonster	-
20. Vloer restanten - slaapkamer 2	Geen asbest	-
20.1 Code: 6	Puntmonster	-

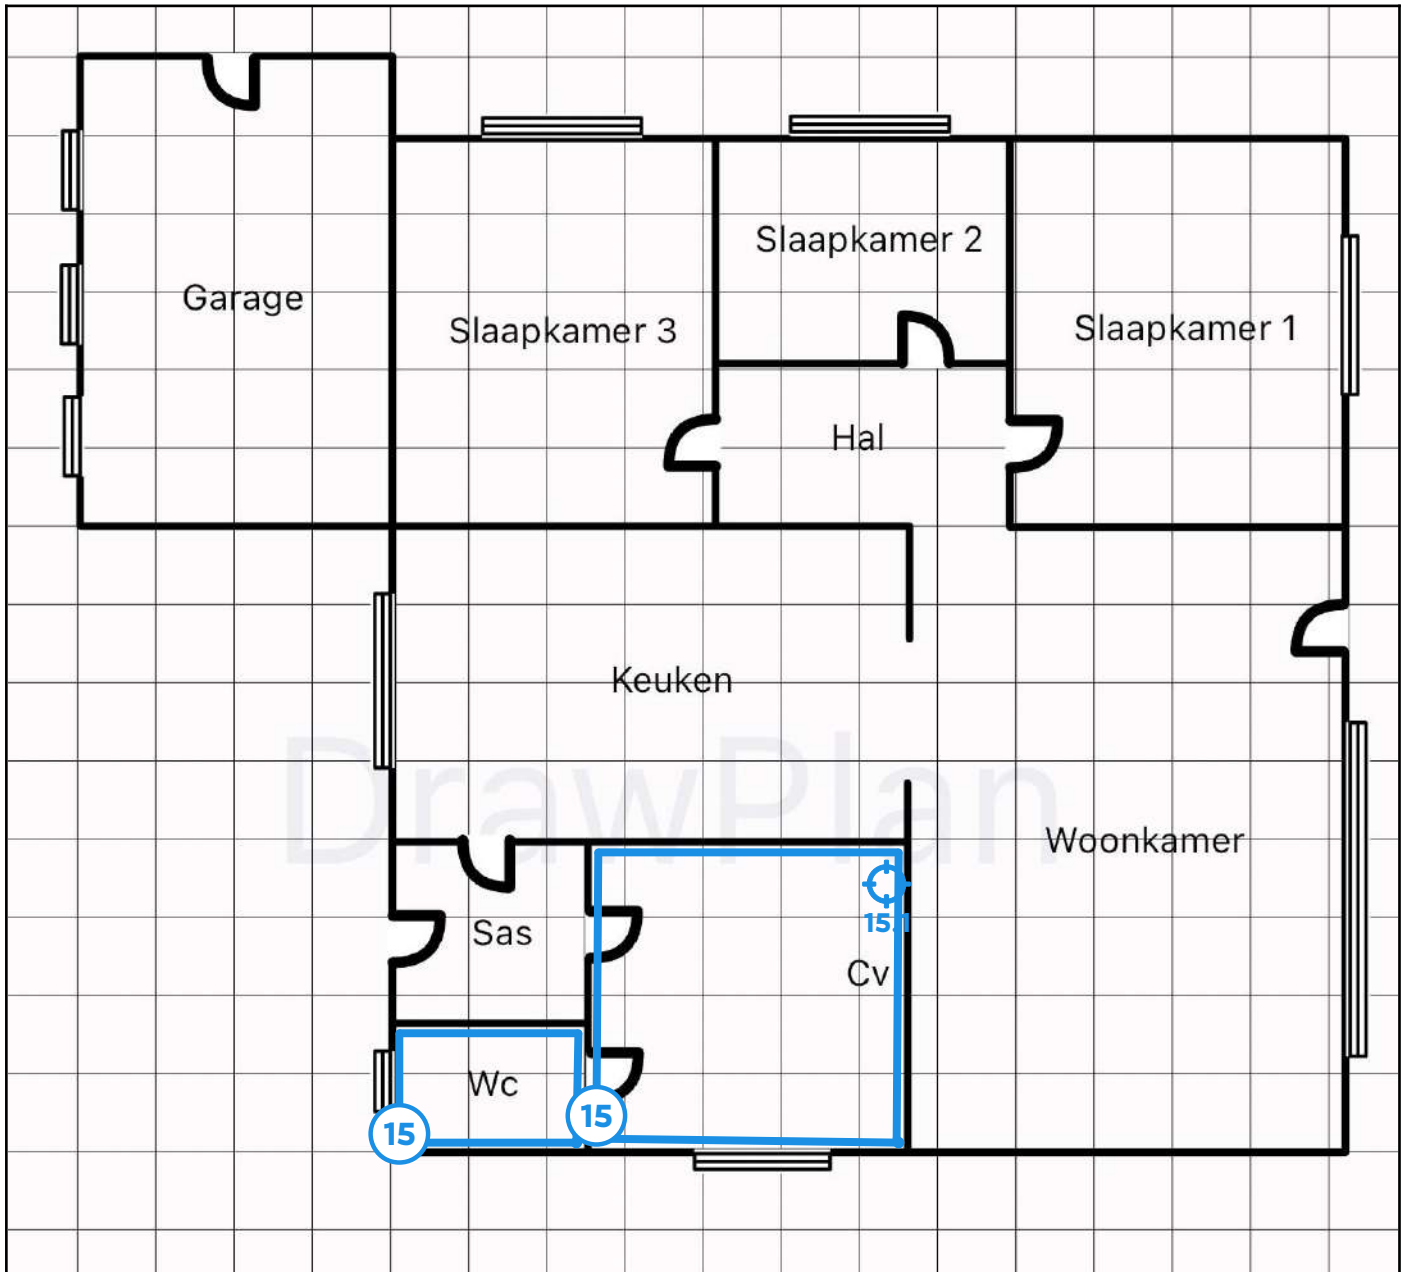
Plan 1.7: GLV : Tegellijm

Beschrijving	Type	Actie
15. Tegellijm	Geen asbest	-
15.1 Code: 4	Puntmonster	-

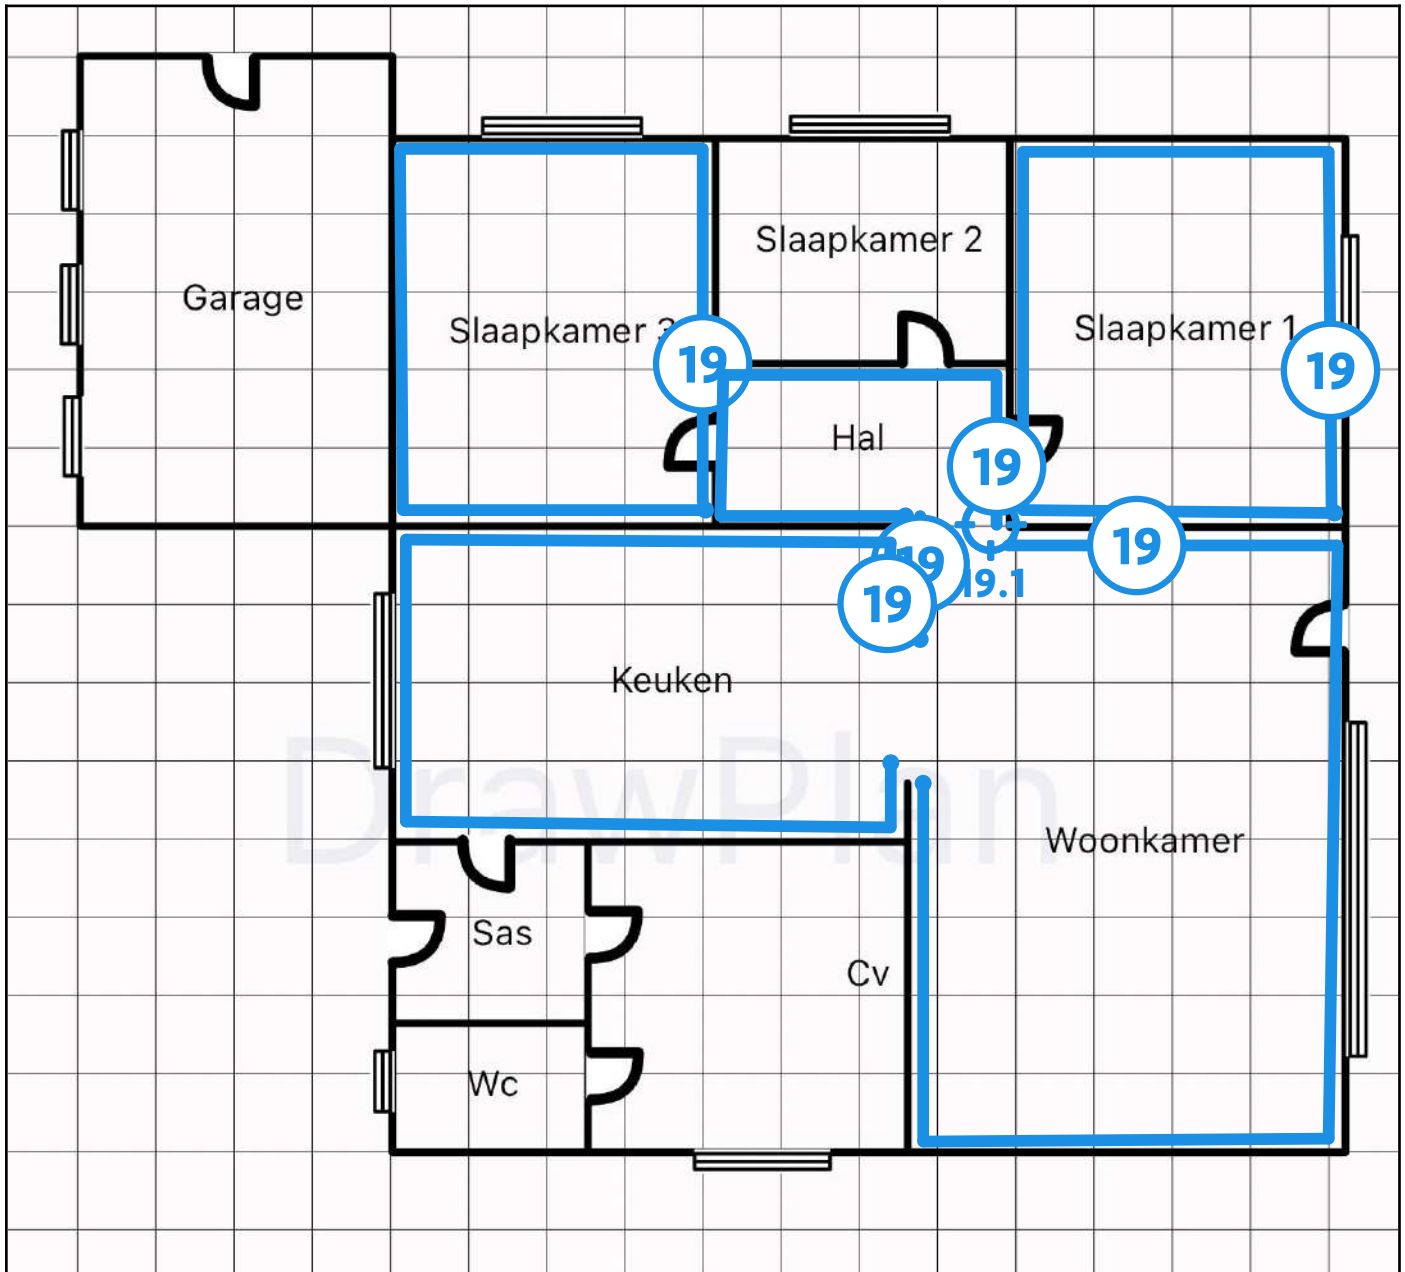
Plan 1.8: GLV : Sierlijsten

Beschrijving	Type	Actie
19. Sierlijsten - Plafond	Geen asbest	-
19.1 Code: 3	Puntmonster	-

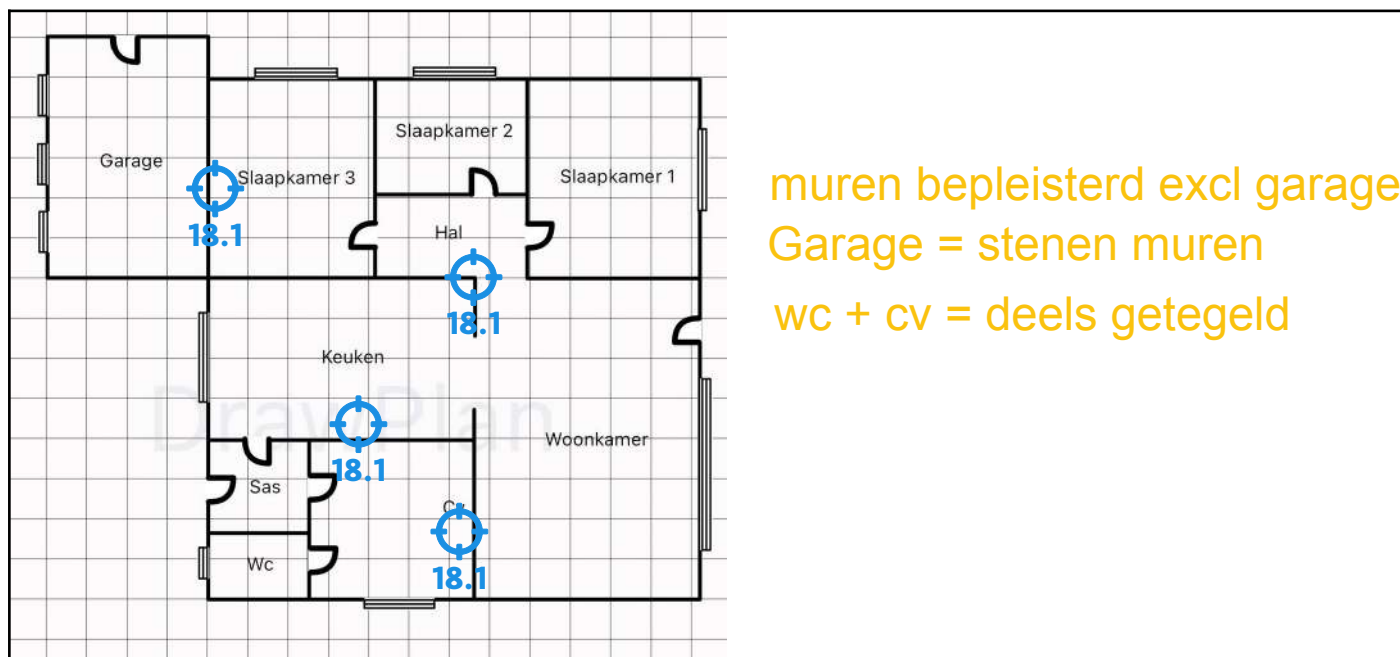
Plan 1.9: GLV : Muren

Beschrijving	Type	Actie
18. Muurpleister	Geen asbest	-
18.1 Code: 1	Mengmonster	-

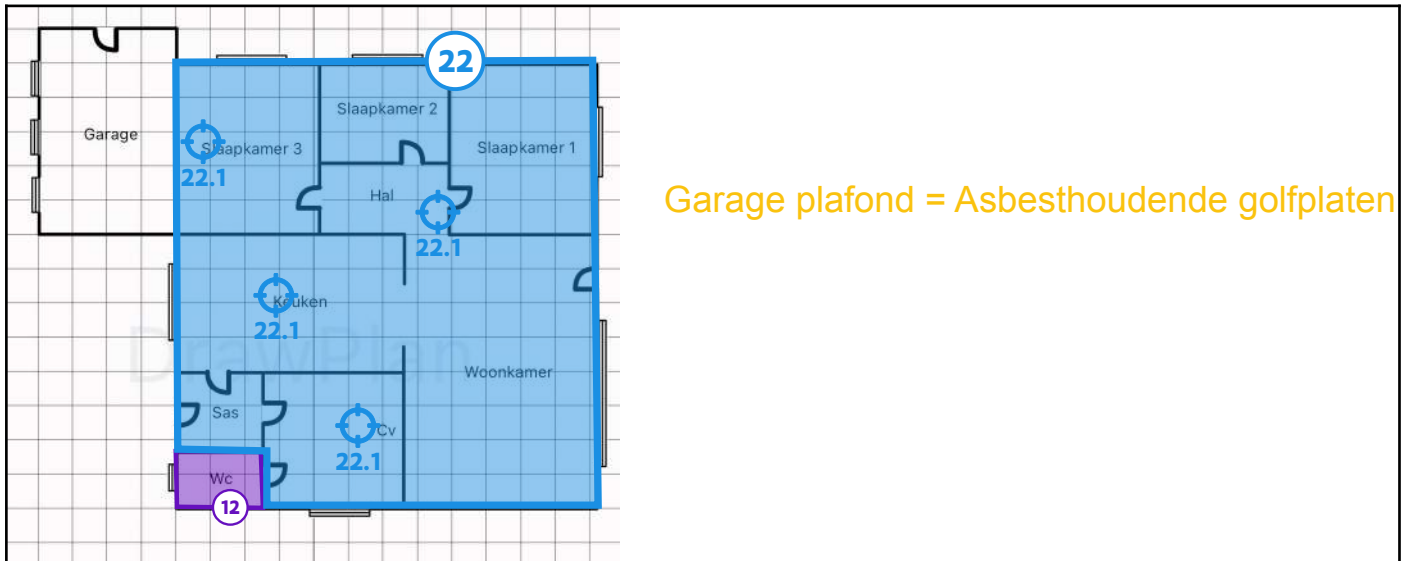
Plan 1.10: GLV : Plafonds

Beschrijving	Type	Actie
12. valse plafonds	Advies	-
22. Plafondpleister	Geen asbest	-
22.1 Code: 2	Mengmonster	-

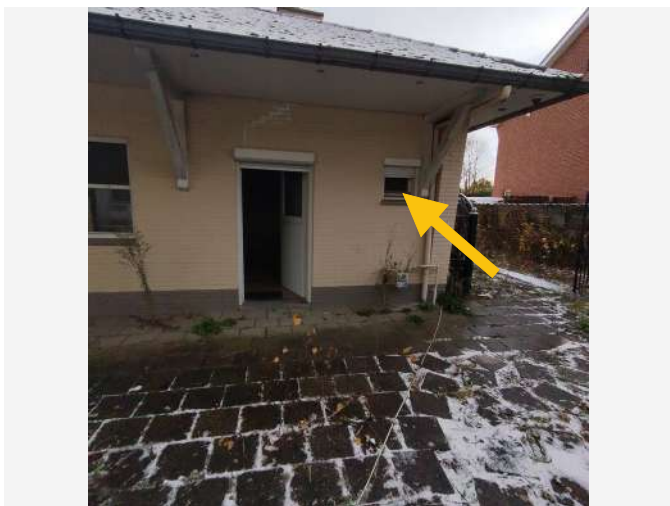
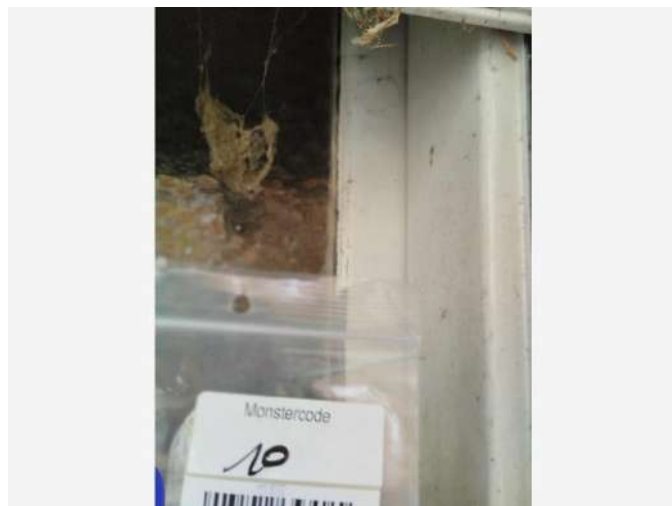
Fiche 14: Stopverf

Geen asbest

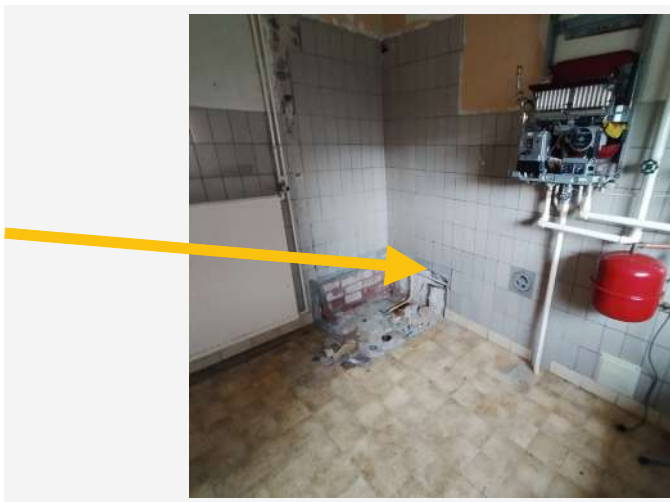
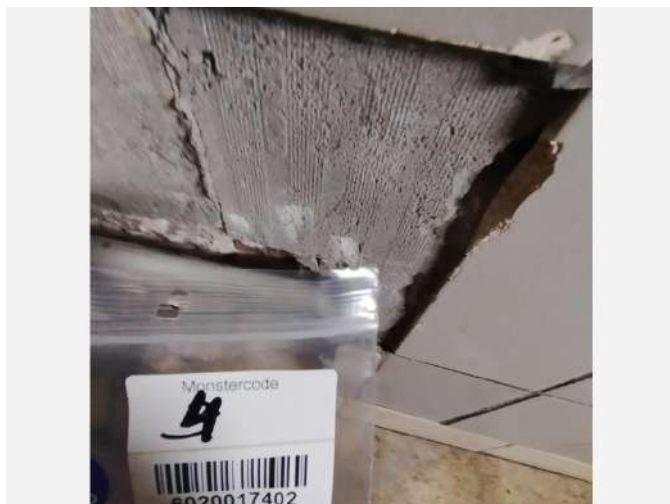
Fiche 15: Tegellijm

Geen asbest

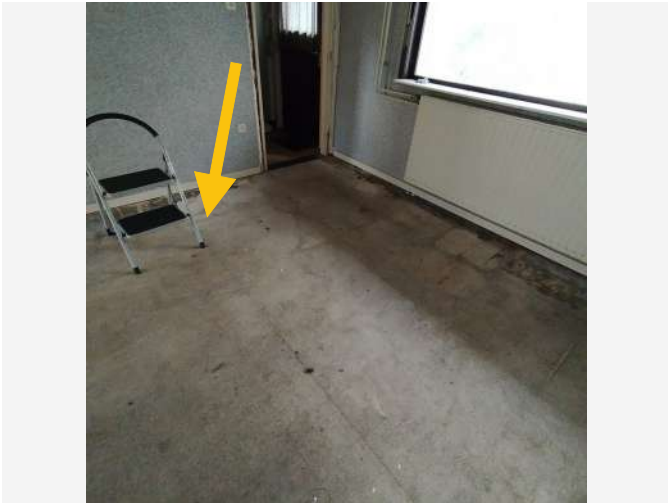
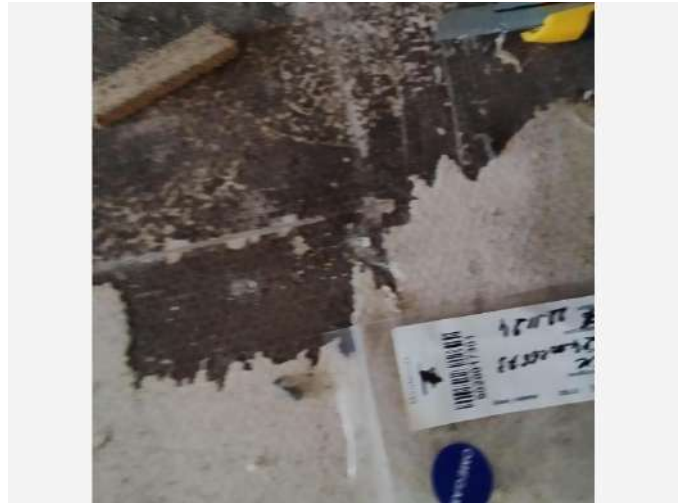
Beschrijving	Vloer restanten - Keuken
Omgeving	Binnen
Primaire drager	Vloer
Bindmiddel van materiaal	Karton - papier - viltachtig
Gebondenheid op basis van bindmiddel	Niet-hechtgebonden
Hoeveelheid (oppervlakte - aantal)	<ul style="list-style-type: none">• 15,00 m² - 1 stuk
Totale oppervlakte	15,00 m ²
Identificatiemethode	Vaststelling met monsternamen
Destructieve handeling voor identificatie	Nee
Opmerking	De vermelde oppervlaktes, diktes en volumes betreffen een berekende schatting. Er worden geen rechten verleend aan deze oppervlaktes/diktes/volumes.

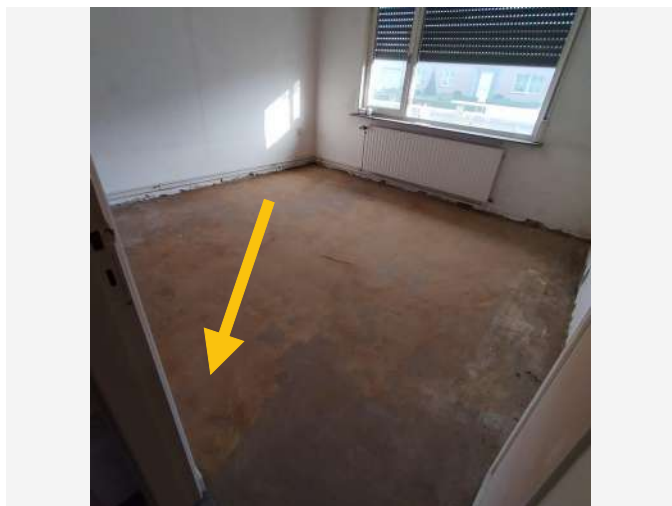
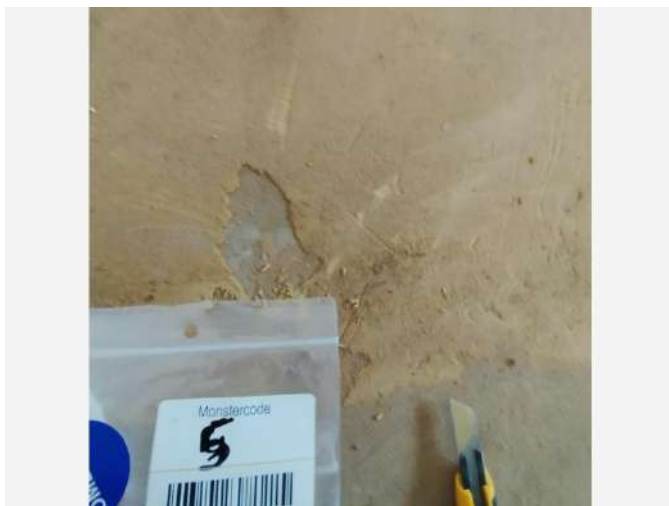
Beschrijving	Vloer restanten - slaapkamer 1
Omgeving	Binnen
Primaire drager	Vloer
Bindmiddel van materiaal	Karton - papier - viltachtig
Gebondenheid op basis van bindmiddel	Niet-hechtgebonden
Hoeveelheid (oppervlakte - aantal)	<ul style="list-style-type: none">• 14,00 m² - 1 stuk
Totale oppervlakte	14,00 m ²
Identificatiemethode	Vaststelling met monstername
Destructieve handeling voor identificatie	Nee
Opmerking	De vermelde oppervlaktes, diktes en volumes betreffen een beredeneerde schatting. Er worden geen rechten verleend aan deze oppervlaktes/diktes/volumes.

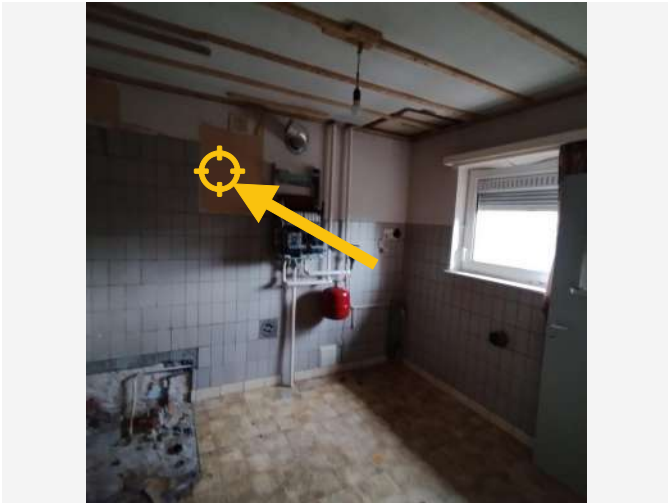
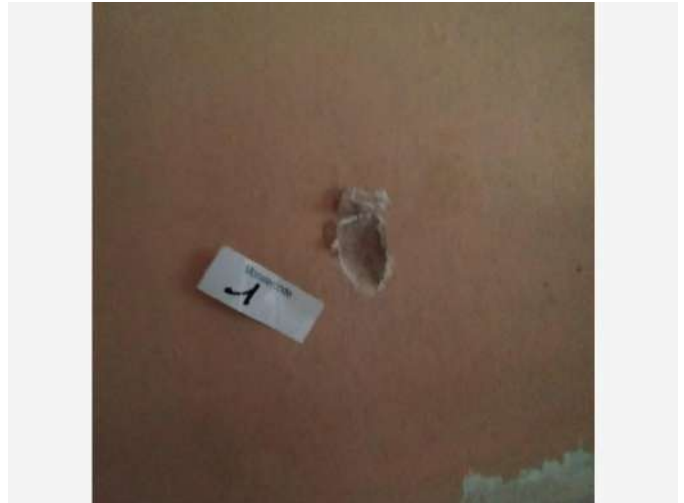
Beschrijving	Muurpleister
Omgeving	Binnen
Primaire drager	Binnenwand
Bindmiddel van materiaal	Gips - kalk
Gebondenheid op basis van bindmiddel	Niet-hechtgebonden
Hoeveelheid (oppervlakte - dikte - aantal)	• 250,00 m ² - 1,50 cm - 1 stuk
Totaal volume	3,75 m ³
Identificatiemethode	Vaststelling met monstername
Destructieve handeling voor identificatie	Nee
Opmerking	<p>Volgens het inspectieprotocol is een monstername van het pleisterwerk verplicht om dit te identificeren als niet-asbesthoudend.</p> <p>Locatie staalnames: individuele ruimte: Slaapkamer / natte ruimte: Keuken/ stookplaats: cv-ruimte / traphal: hal</p> <p>De vermelde oppervlaktes en volumes betreffen een beredeneerde schatting. Er worden geen rechten verleend aan deze oppervlaktes/volumes. De dikte is een schatting die voorkomt uit de monsterplaatsen en is daarom niet altijd representatief.</p> <p>. Er bevinden zich enkele valse wanden. Het is niet duidelijk of er pleisterwerk of andere asbest-verdachte materialen aanwezig zijn aanwezig is achter deze valse wanden, het is aangewezen om bijkomend onderzoek uit te voeren bij werken.</p>

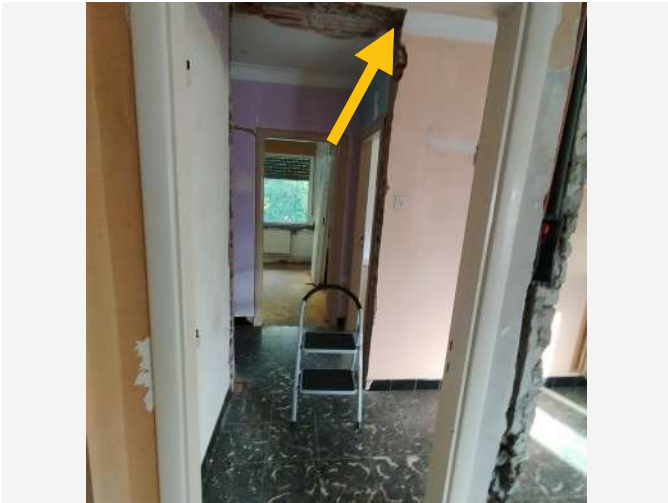
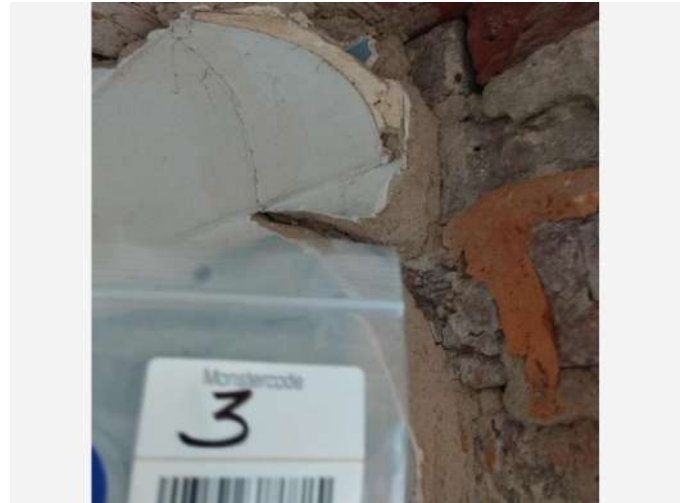
Beschrijving	Sierlijsten - Plafond
Omgeving	Binnen
Primaire drager	Plafond
Bindmiddel van materiaal	Gips - kalk
Gebondenheid op basis van bindmiddel	Niet-hechtgebonden
Hoeveelheid (gewicht - aantal)	• 4,00 kg - 1 stuk
Totaal gewicht	4,00 kg
Identificatiemethode	Vaststelling met monstername
Destructieve handeling voor identificatie	Nee
Opmerking	De vermelde oppervlaktes en volumes betreffen een beredeneerde schatting. Er worden geen rechten verleend aan deze oppervlaktes/volumes. De dikte is een schatting die voorkomt uit de monsterplaatsen en is daarom niet altijd representatief.

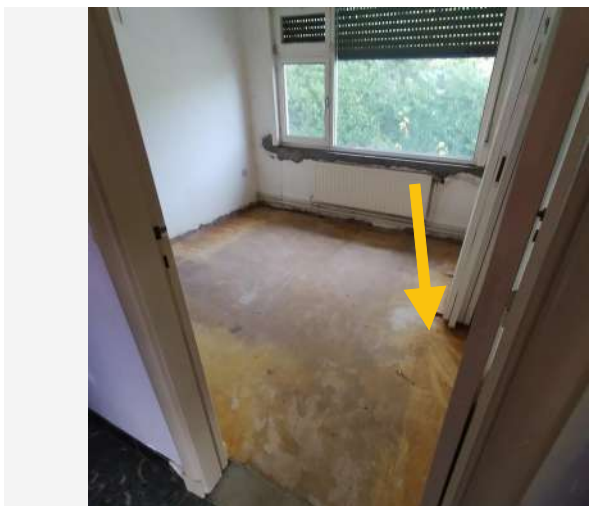
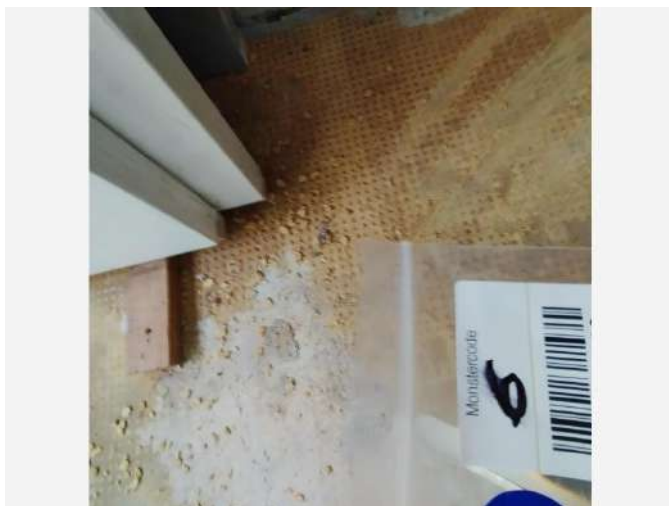
Beschrijving	Vloer restanten - slaapkamer 2
Omgeving	Binnen
Primaire drager	Vloer
Bindmiddel van materiaal	Karton - papier - viltachtig
Gebondenheid op basis van bindmiddel	Niet-hechtgebonden
Hoeveelheid (oppervlakte - aantal)	• 8,00 m ² - 1 stuk
Totale oppervlakte	8,00 m ²
Identificatiemethode	Vaststelling met monstername
Destructieve handeling voor identificatie	Nee
Opmerking	De vermelde oppervlaktes, diktes en volumes betreffen een beredeneerde schatting. Er worden geen rechten verleend aan deze oppervlaktes/diktes/volumes.

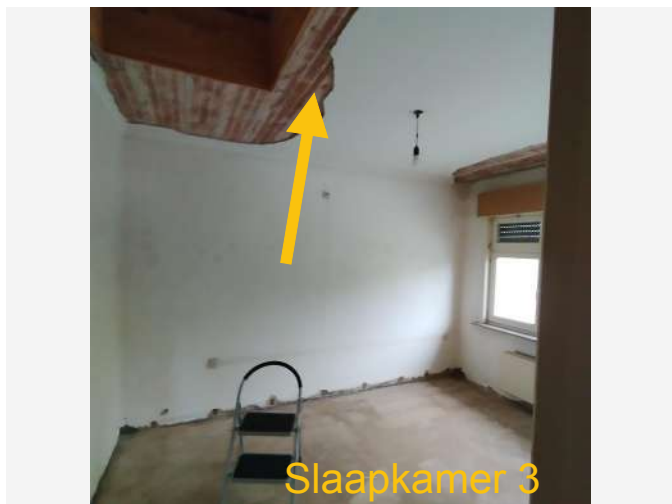
Overzichtsfoto

Fiche 22: Plafondpleister

Geen asbest
