Asbestinventarisatetest

Stationsstraat 58, 3051 Oud-Heverlee

Attestnummer : 20240328-000034.000

Uitgegeven op : 28.03.2024

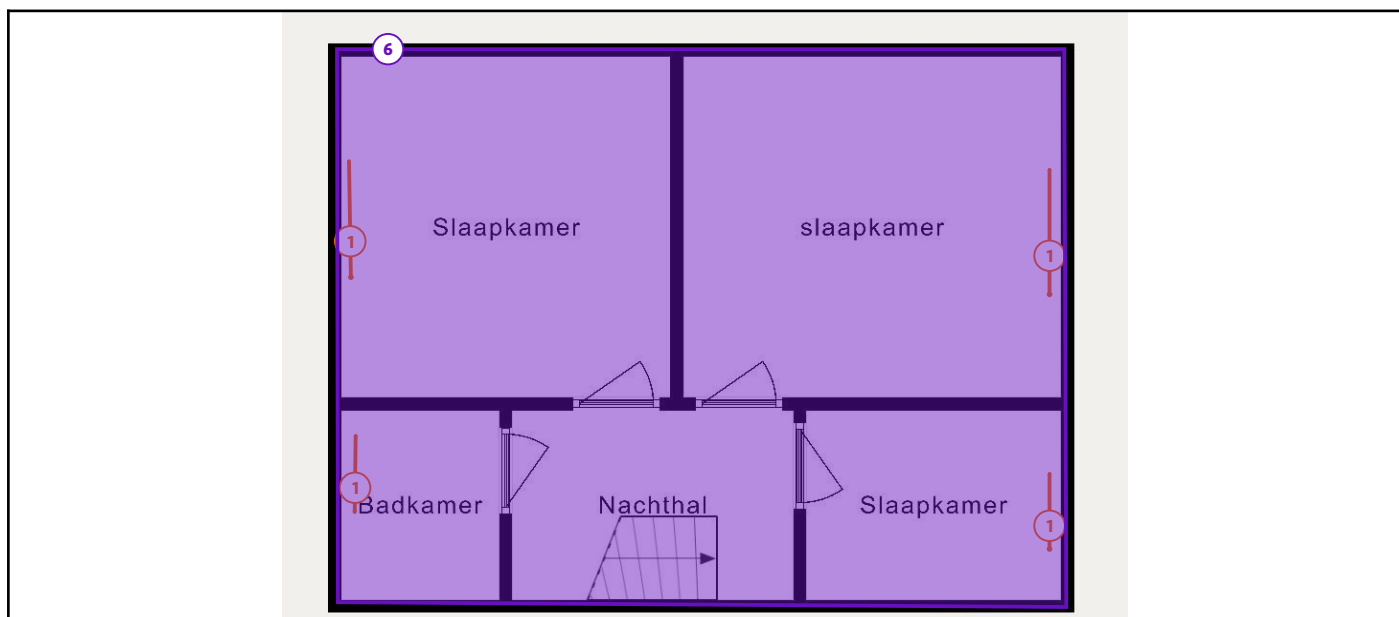
Plan 1.2: Hoofdgebouw - Woning plan V+1

| Beschrijving | Type | Actie |
|---|---|---|
| 6. Vinly vloer | Advies | - |

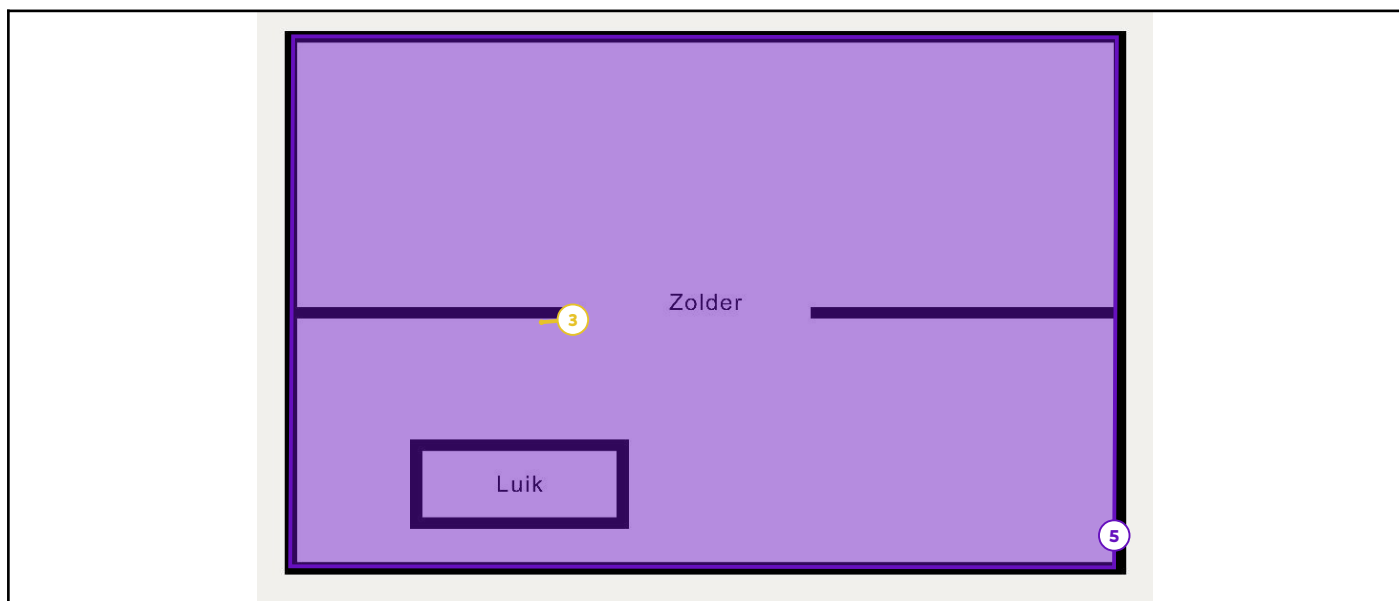
Plan 1.4: Hoofdgebouw - Woning plan V+2

| Beschrijving | Type | Actie |
|---|---|---|
| 5. Geen asbestverdacht onderdak | Advies | - |
