Asbestinventarisatetest

Naamsesteenweg 371, 3001 Leuven

Attestnummer : 20240710-000280.000

Uitgegeven op : 10.07.2024

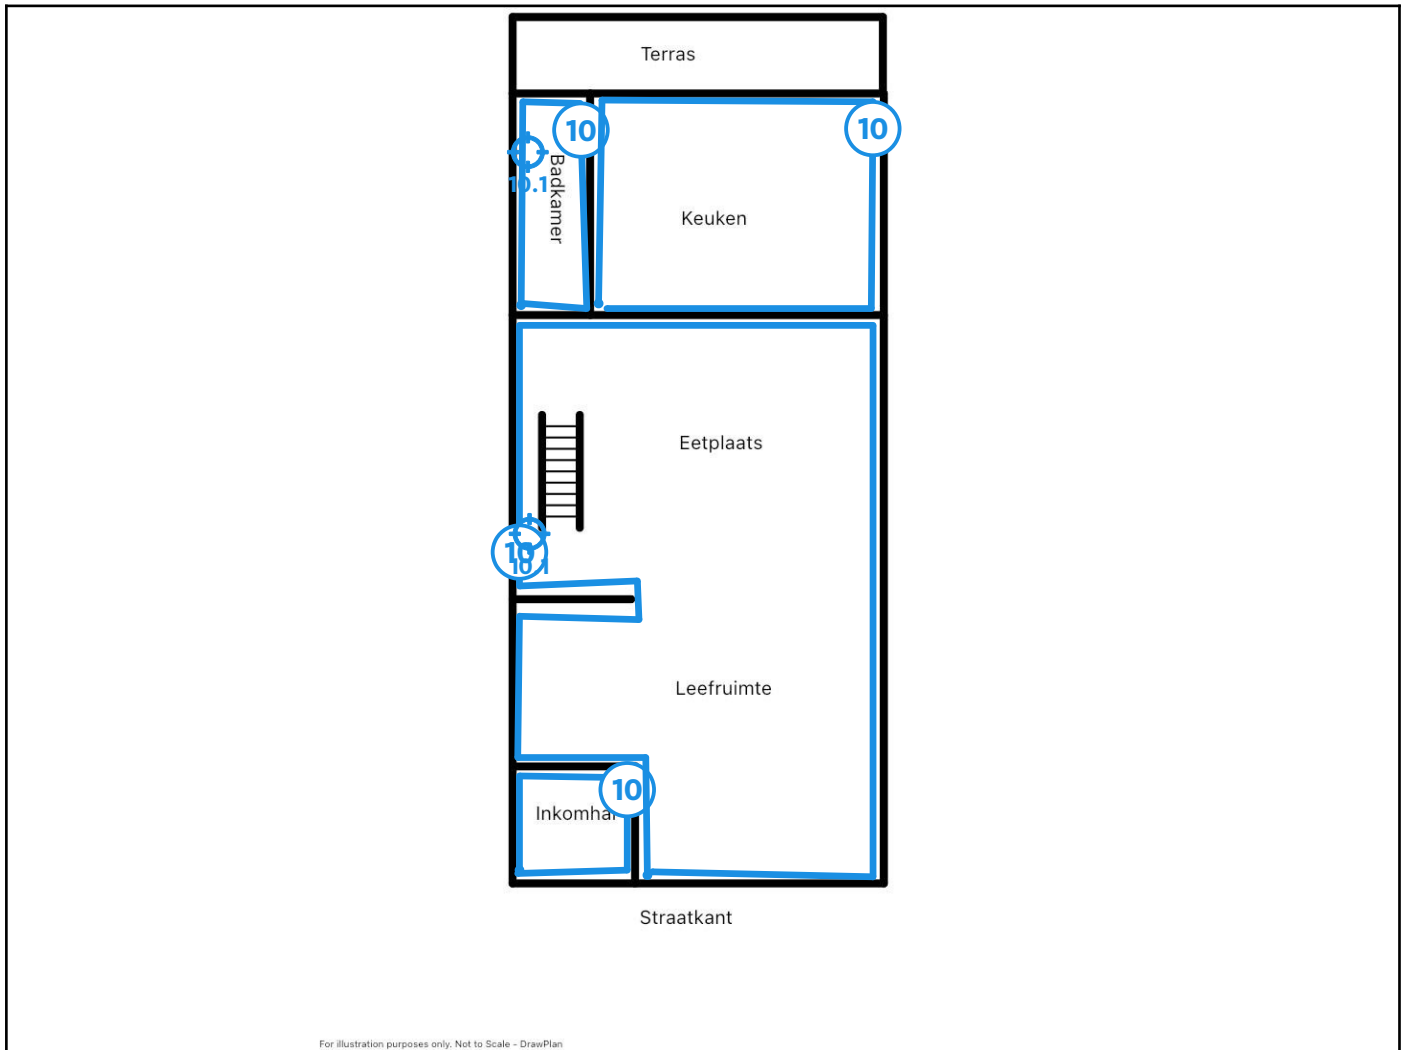
Plan 1.1: Woning plan V+0 - wanden

Beschrijving	Type	Actie
10. Pleisterwerk wand	Geen asbest	-
10.1 Code: MM01	Mengmonster	-

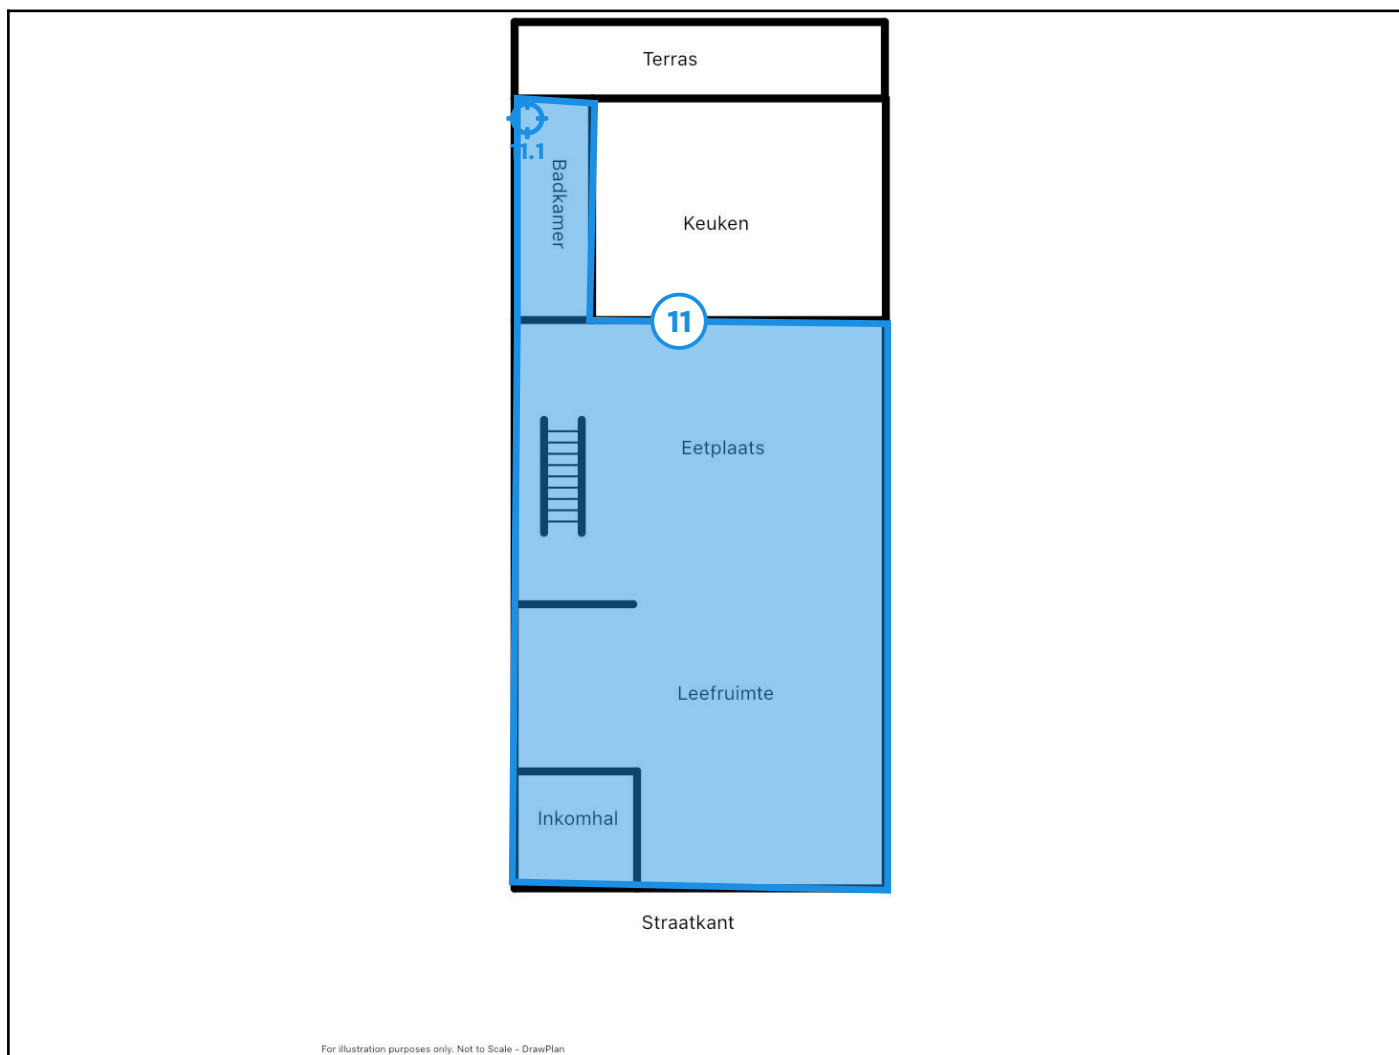
Plan 1.2: Woning plan V+0 - plafond

Beschrijving	Type	Actie
11. Pleisterwerk plafond	Geen asbest	-
11.1 Code: MM02	Mengmonster	-

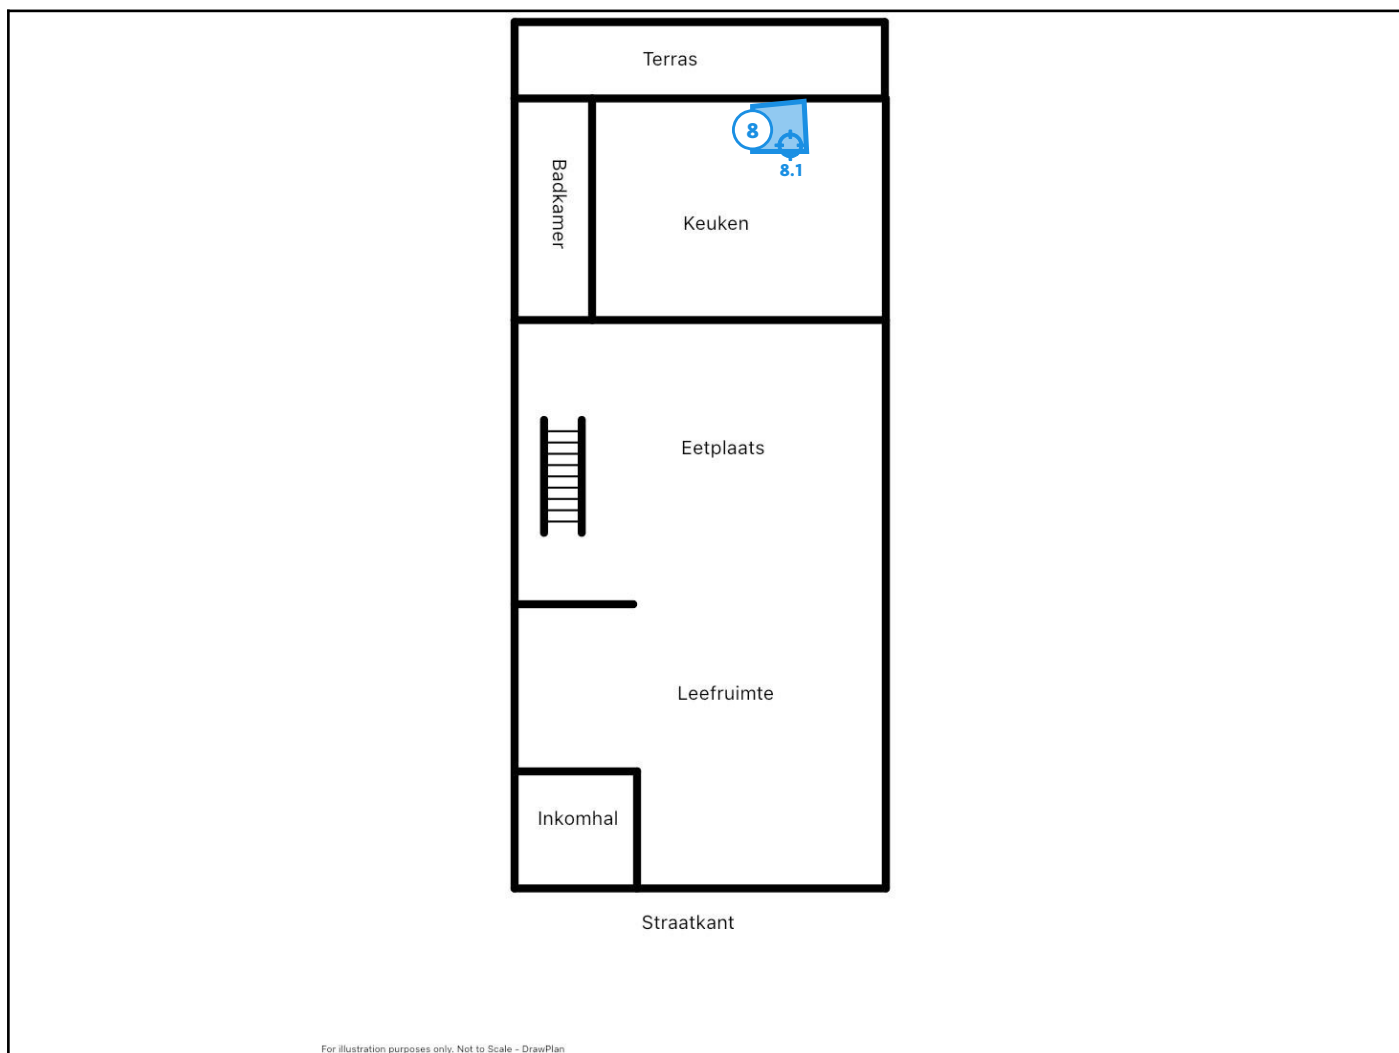
Plan 1.3: Woning plan V+0 - varia

Beschrijving	Type	Actie
8. Dreunplaat keuken	Geen asbest	-
8.1 Code: MM04	Puntmonster	-

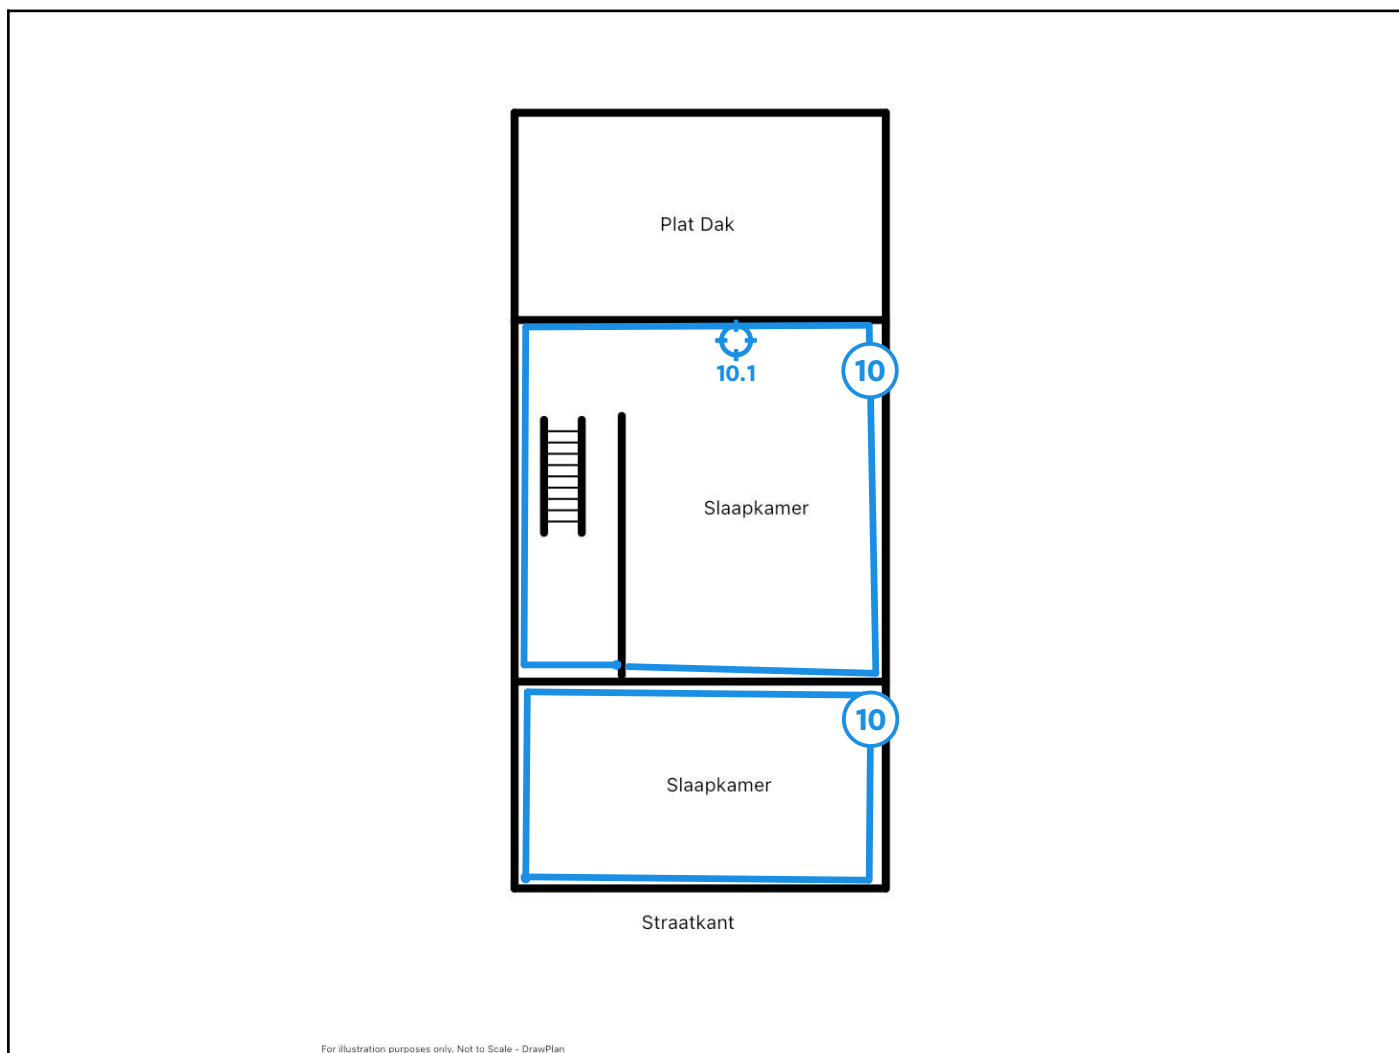
Plan 1.4: Woning plan V+1 - wanden

Beschrijving	Type	Actie
10. Pleisterwerk wand	Geen asbest	-
10.1 Code: MM01	Mengmonster	-

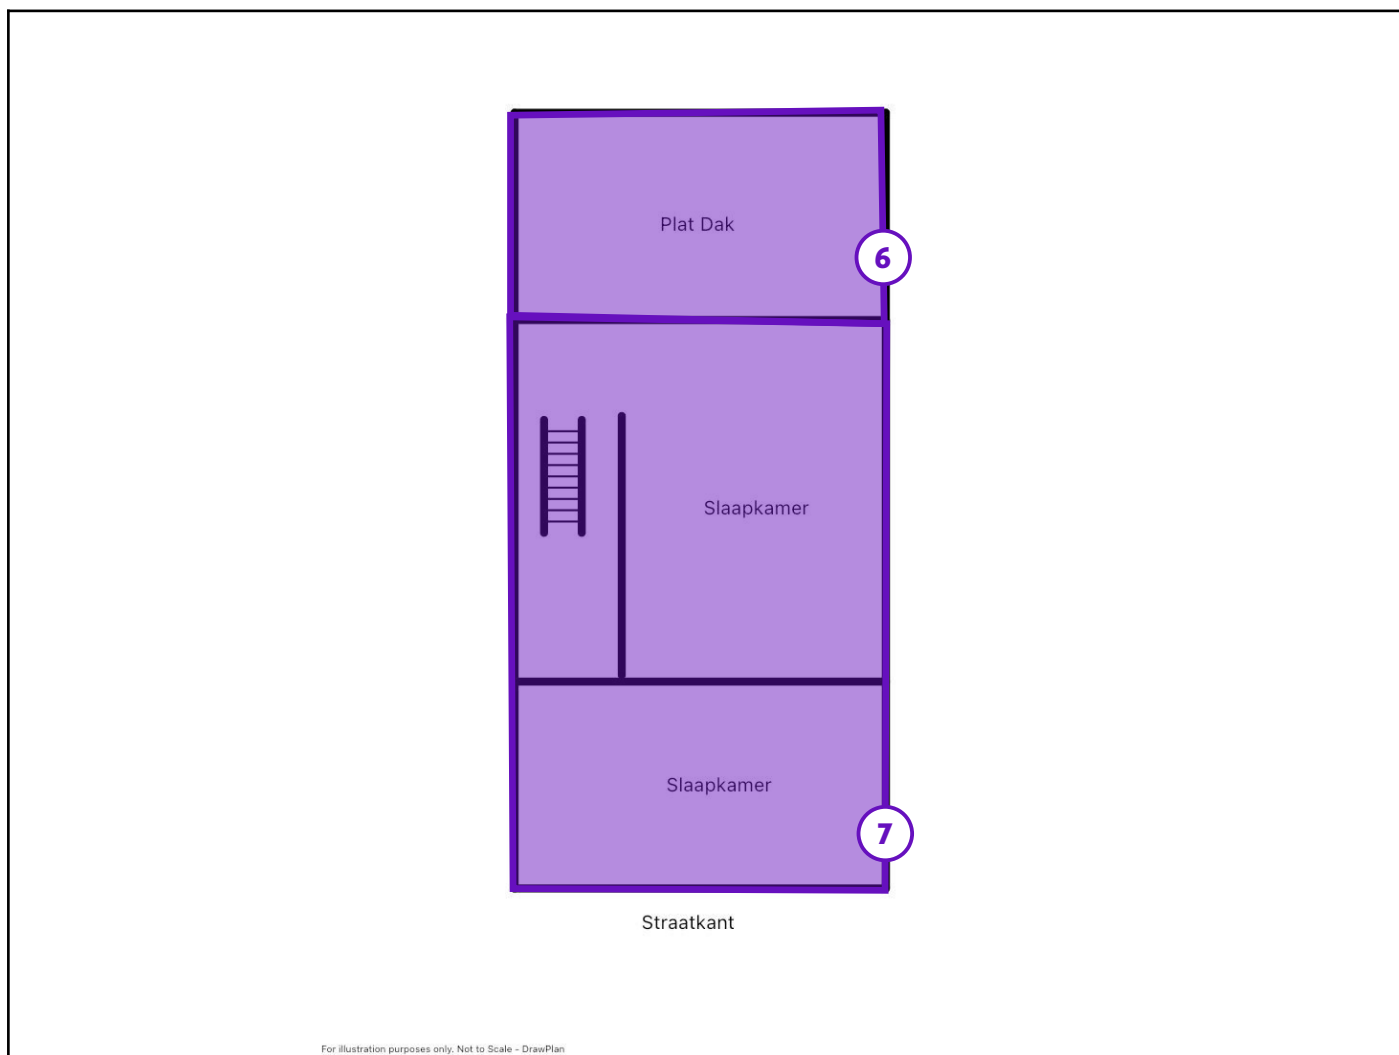
Plan 1.5: Woning plan V+1 - plafond

Beschrijving	Type	Actie
6. EPDM plat dak	Advies	-
7. Geen asbestverdacht plafond	Advies	-

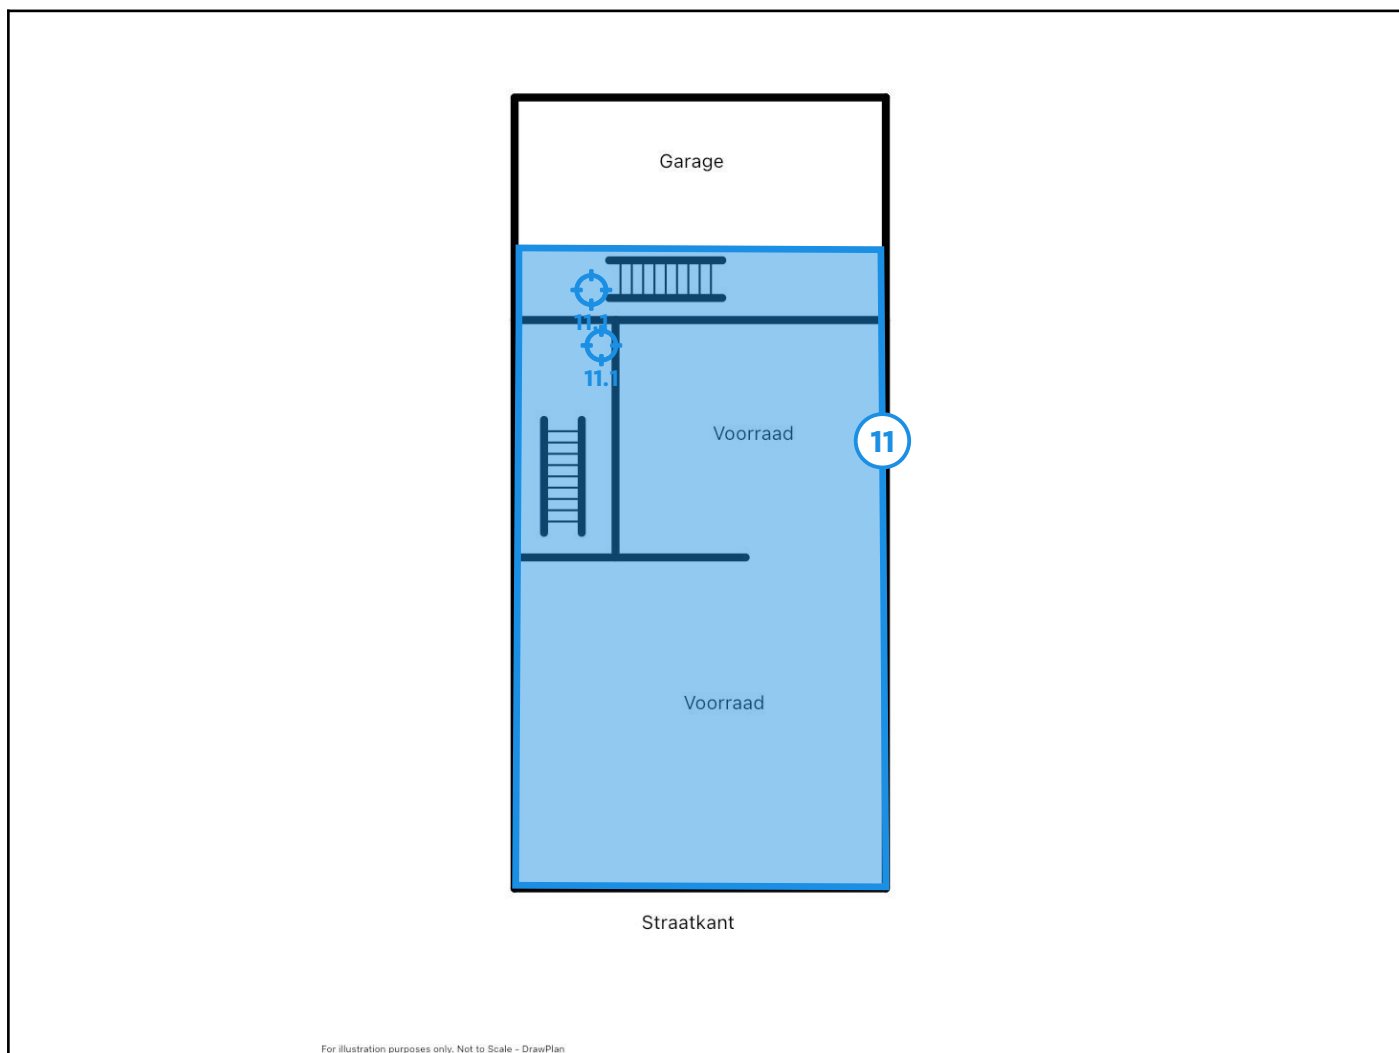
Plan 1.11: Woning plan V-1 - plafond

Beschrijving	Type	Actie
11. Pleisterwerk plafond	Geen asbest	-
11.1 Code: MM02	Mengmonster	-

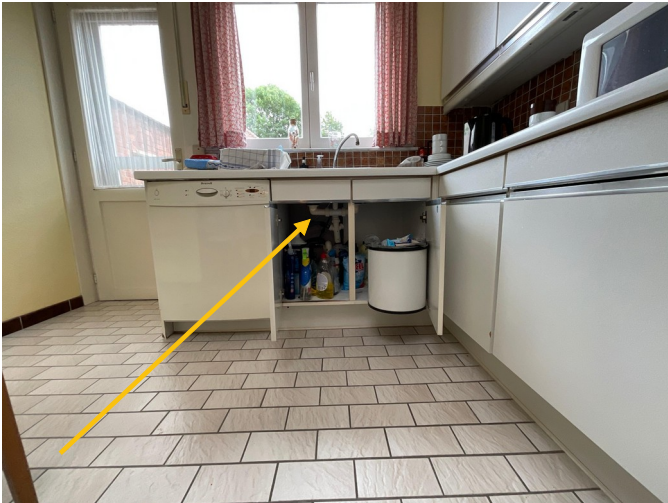
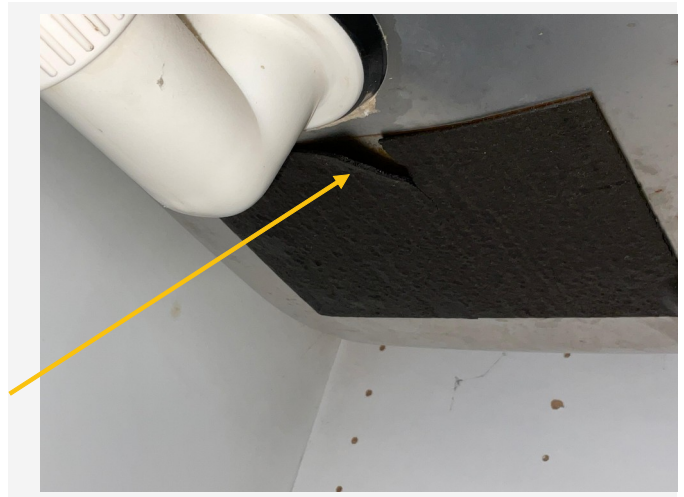
Fiche 8: Dreunplaat keuken

Geen asbest

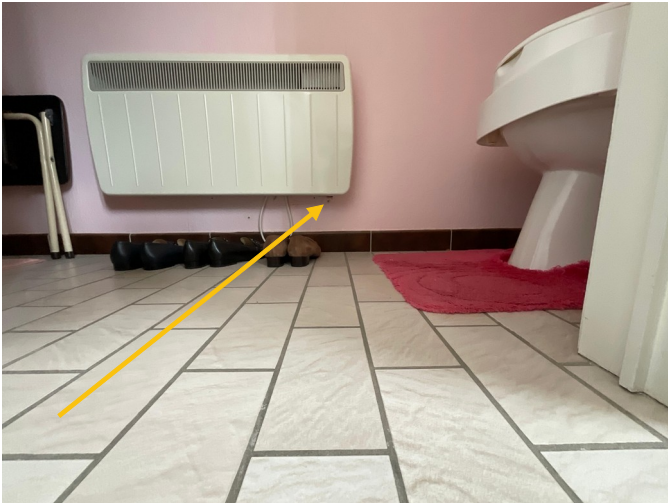
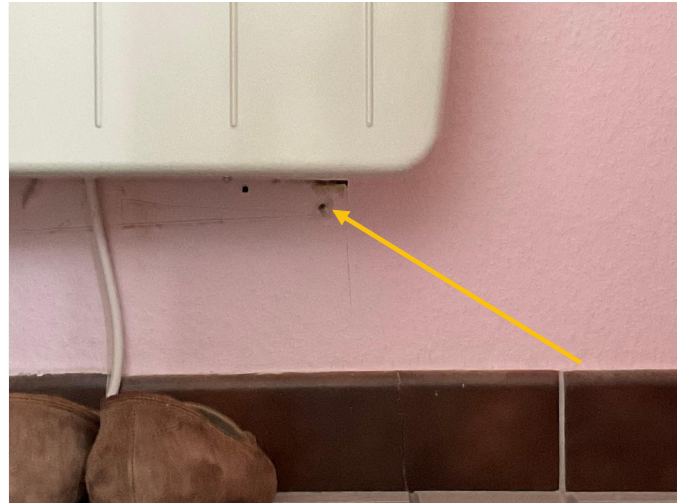
Fiche 10: Pleisterwerk wand

Geen asbest

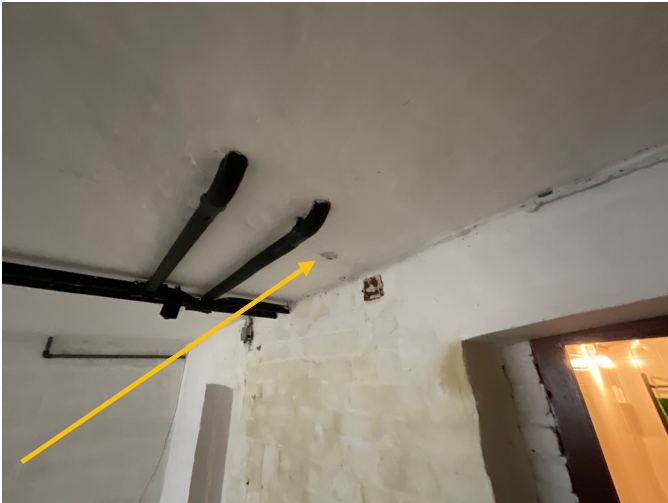
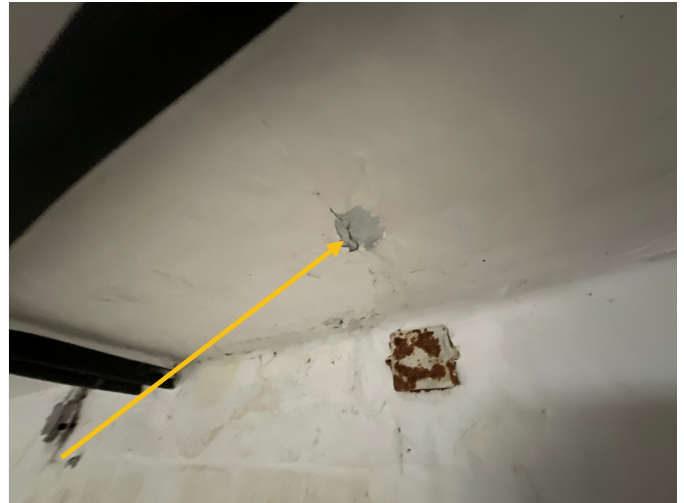
Fiche 11: Pleisterwerk plafond

Geen asbest
