# Asbestinventarisatetest

Bijendreef 3, 3010 Leuven

Attestnummer : 20240630-000007.000

Uitgegeven op : 30.06.2024

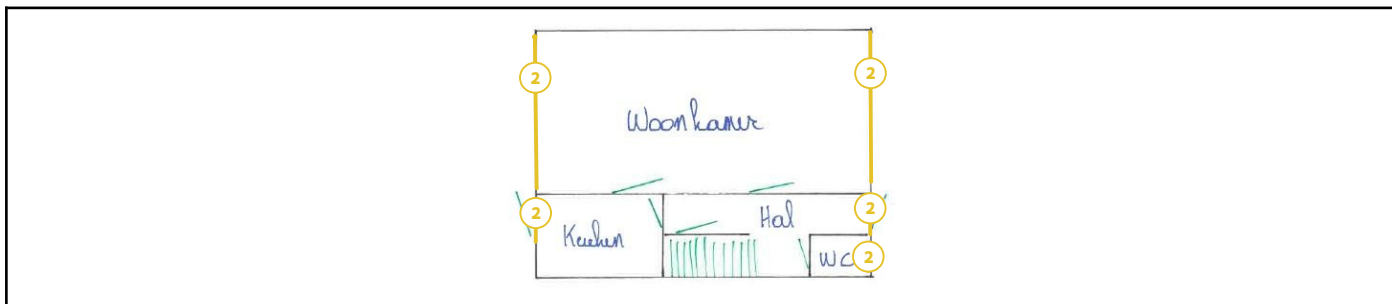
## Plan 1.3: GLV

| Beschrijving | Type | Actie |
|--|---|---|
| 2. Mastiek (Aluminium frame) (Venster - Kader) | Asbestmateriaal | Zorgvuldig beheren |

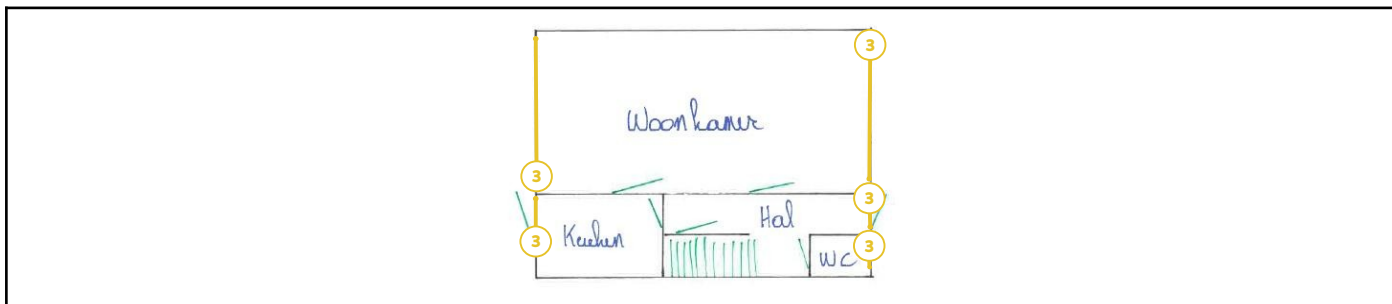
## Plan 1.4: GLV

| Beschrijving | Type | Actie |
|---|---|---|
| 3. Mastiek (Kader- Wand) | Asbestmateriaal | Zorgvuldig beheren |

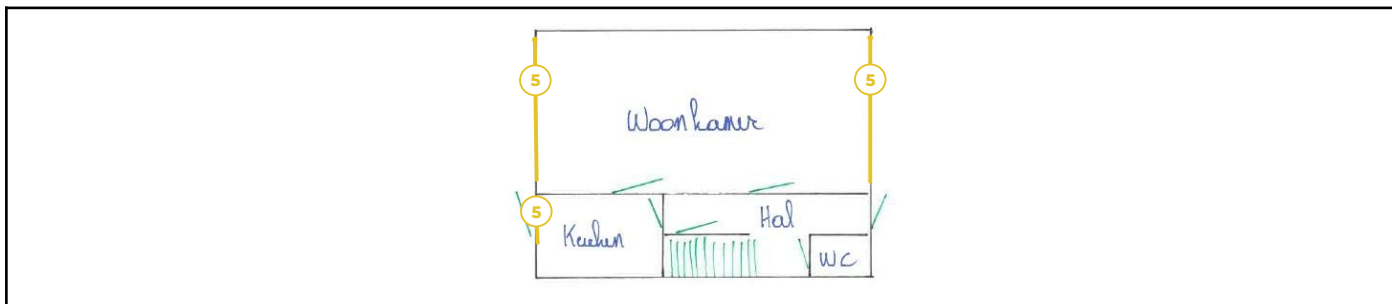
## Plan 1.5: GLV

| Beschrijving | Type | Actie |
|---|---|---|
| 5. Glasal | Asbestmateriaal | Zorgvuldig beheren |

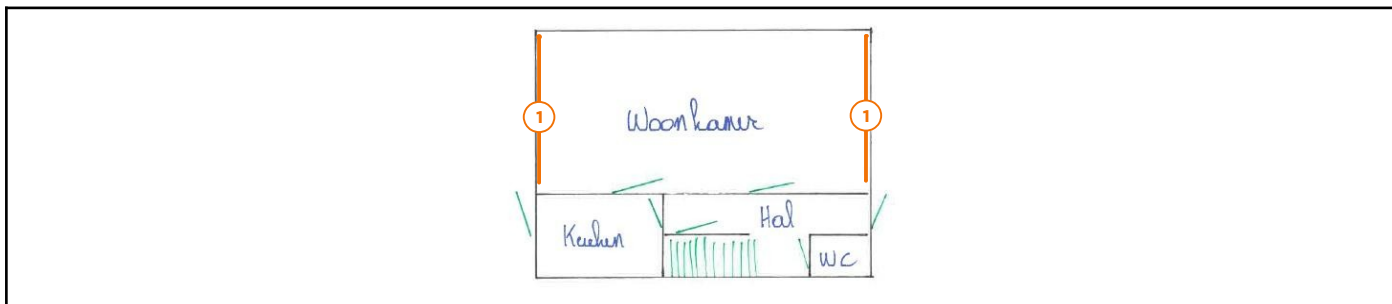
## Plan 1.6: GLV

| Beschrijving | Type | Actie |
|---|---|---|
| 1. Radiatoren Asbestverdacht | Asbestmateriaal | <a href="#">Verwijderen</a> |

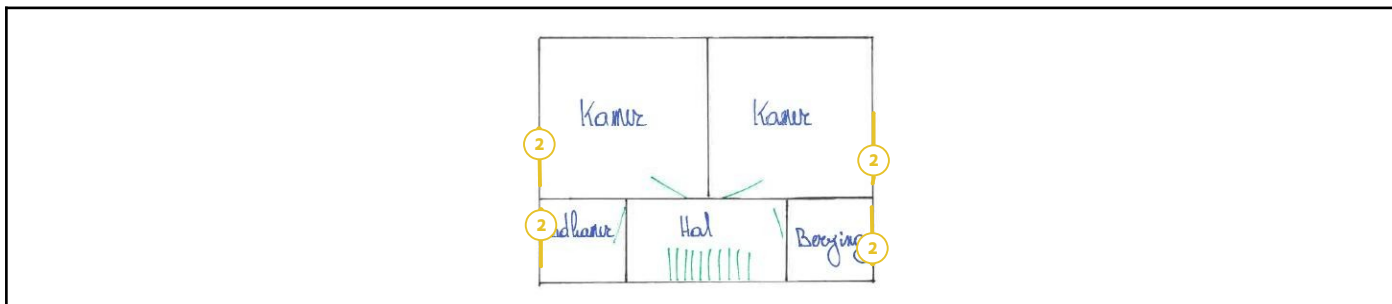
## Plan 1.8: +1

| Beschrijving | Type | Actie |
|--|---|---|
| 2. Mastiek (Aluminium frame) (Venster - Kader) | Asbestmateriaal | Zorgvuldig beheren |

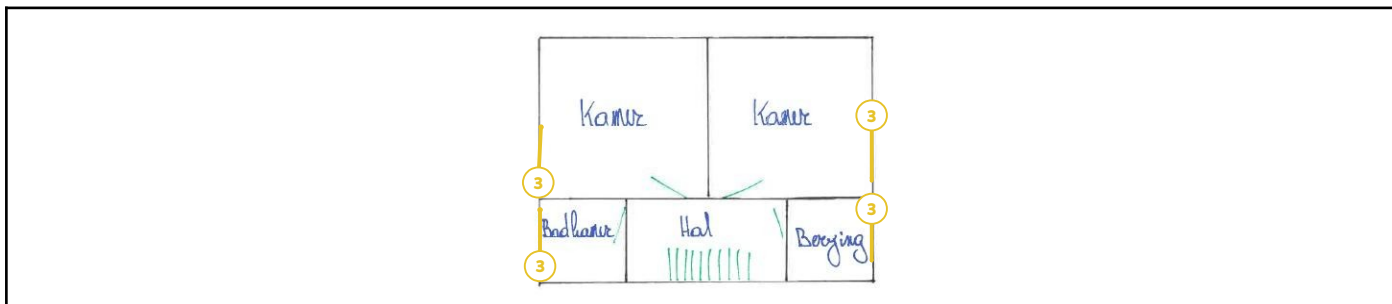
## Plan 1.9: +1

| Beschrijving | Type | Actie |
|---|---|---|
| 3. Mastiek (Kader- Wand) | Asbestmateriaal | Zorgvuldig beheren |

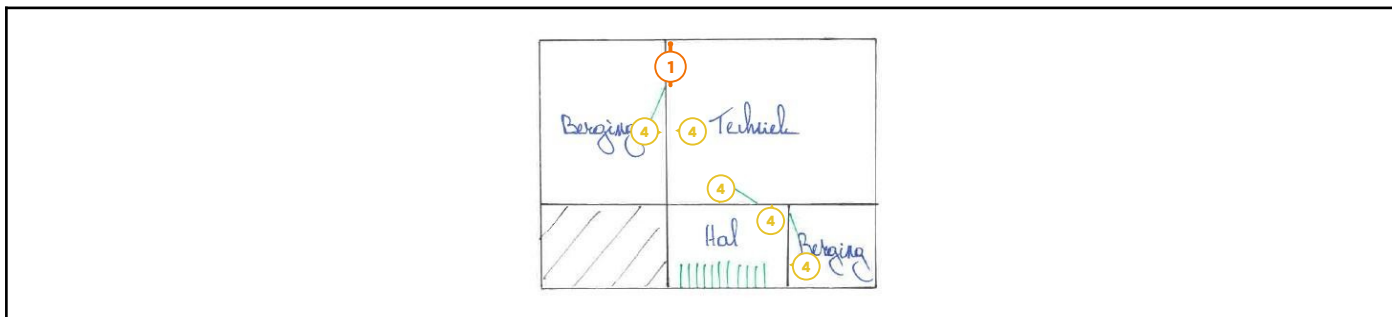
## Plan 1.10: -1

| Beschrijving | Type | Actie |
|---|---|---|
| 1. Radiatoren Asbestverdacht | Asbestmateriaal | Verwijderen |
| 4. Bakeliet Schakelaars | Asbestmateriaal | Zorgvuldig beheren |

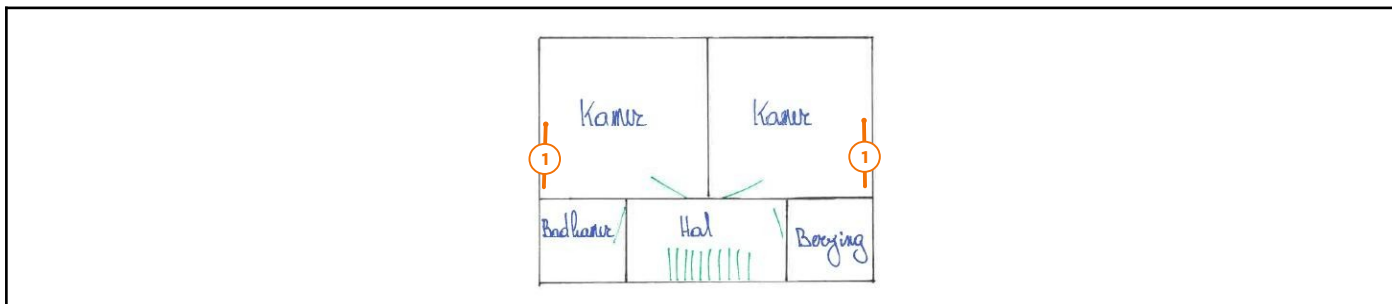
## Plan 1.11: +1

| Beschrijving | Type | Actie |
|---|---|---|
| 1. Radiatoren Asbestverdacht | Asbestmateriaal | <a href="#">Verwijderen</a> |
