Asbestinventarisatetest

Waversebaan 66, 3050 Oud-Heverlee

Attestnummer : 20240924-000430.000

Uitgegeven op : 24.09.2024

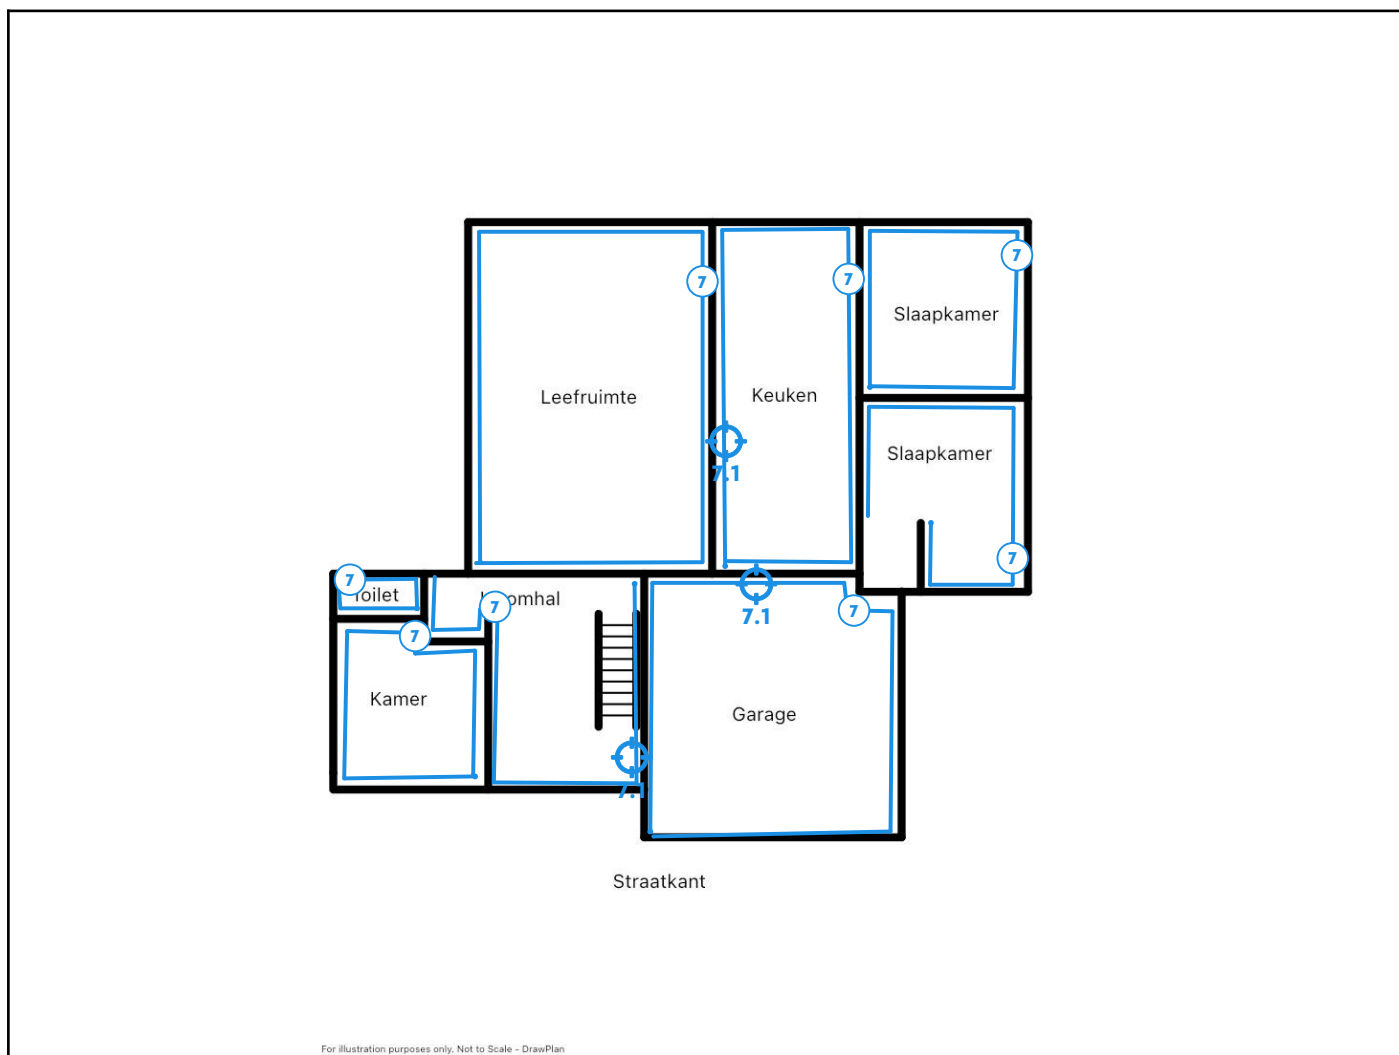
Plan 1.1: Woning plan V+0 - wanden

Beschrijving	Type	Actie
7. Pleisterwerk wand	Geen asbest	-
7.1 Code: MM01	Mengmonster	-

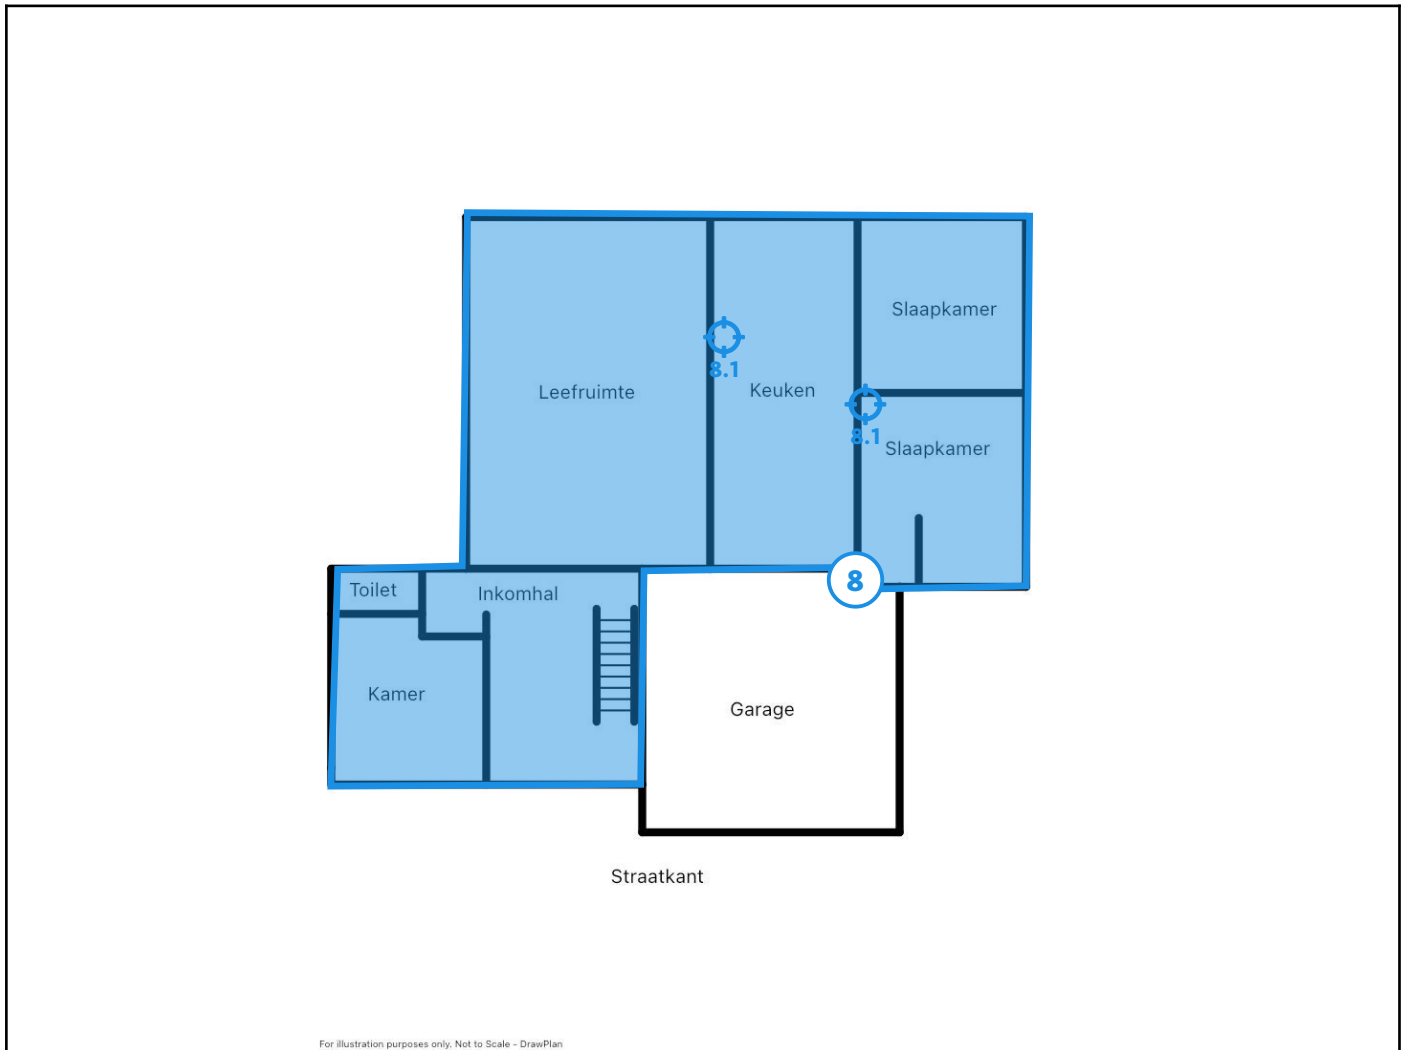
Plan 1.2: Woning plan V+0 - plafond

Beschrijving	Type	Actie
8. Pleisterwerk plafond	Geen asbest	-
8.1 Code: MM02	Mengmonster	-

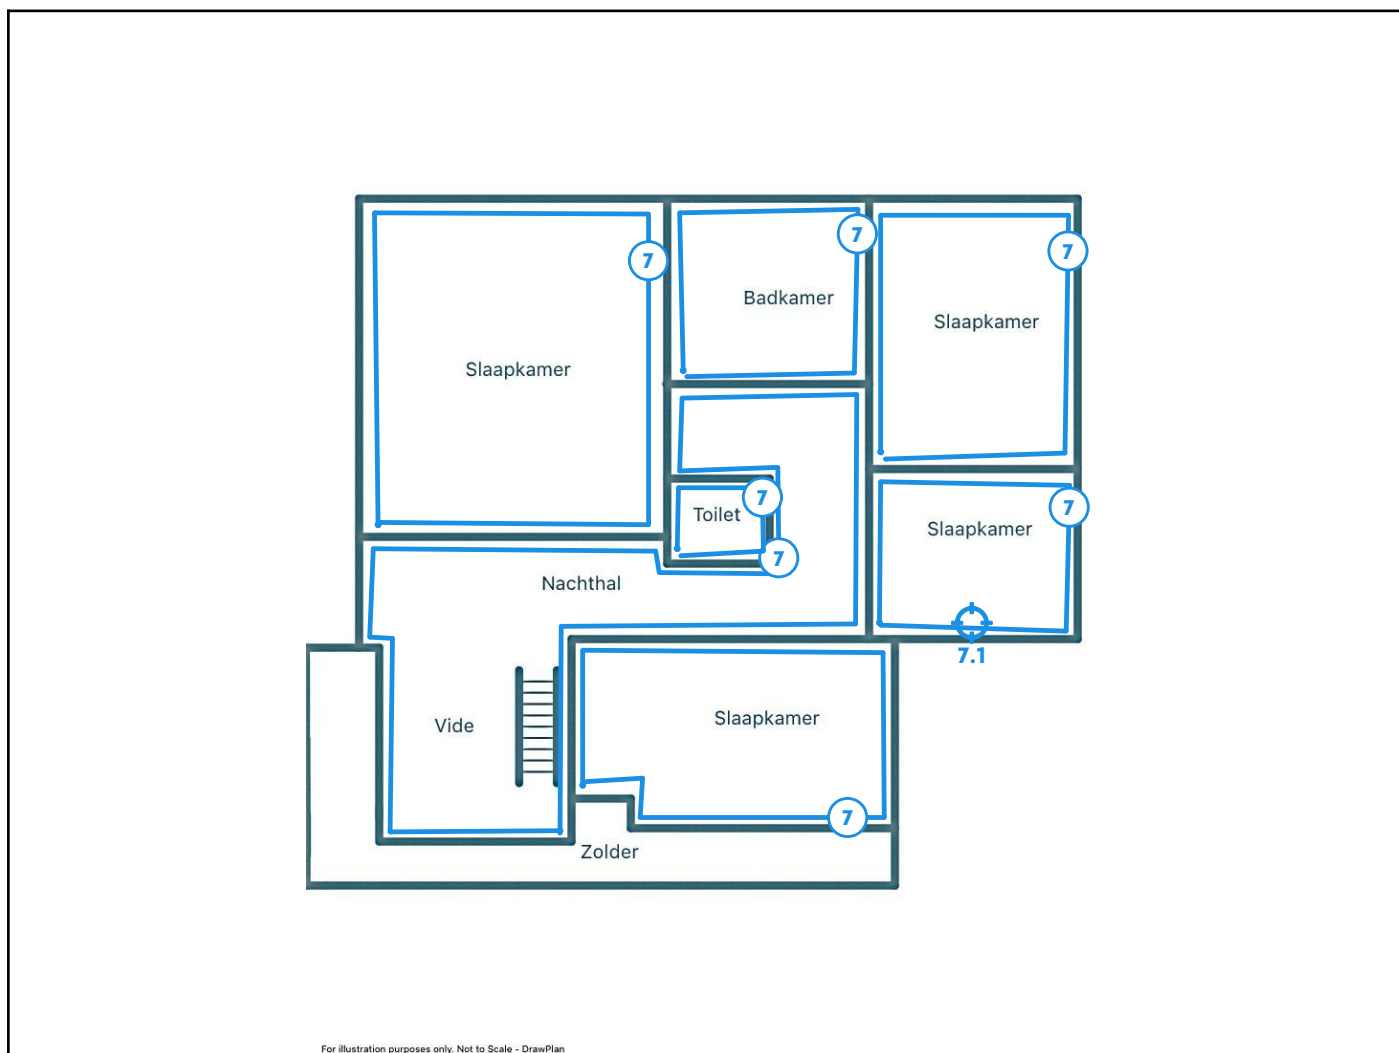
Plan 1.4: Woning plan V+1 - wanden

Beschrijving	Type	Actie
7. Pleisterwerk wand	Geen asbest	-
7.1 Code: MM01	Mengmonster	-

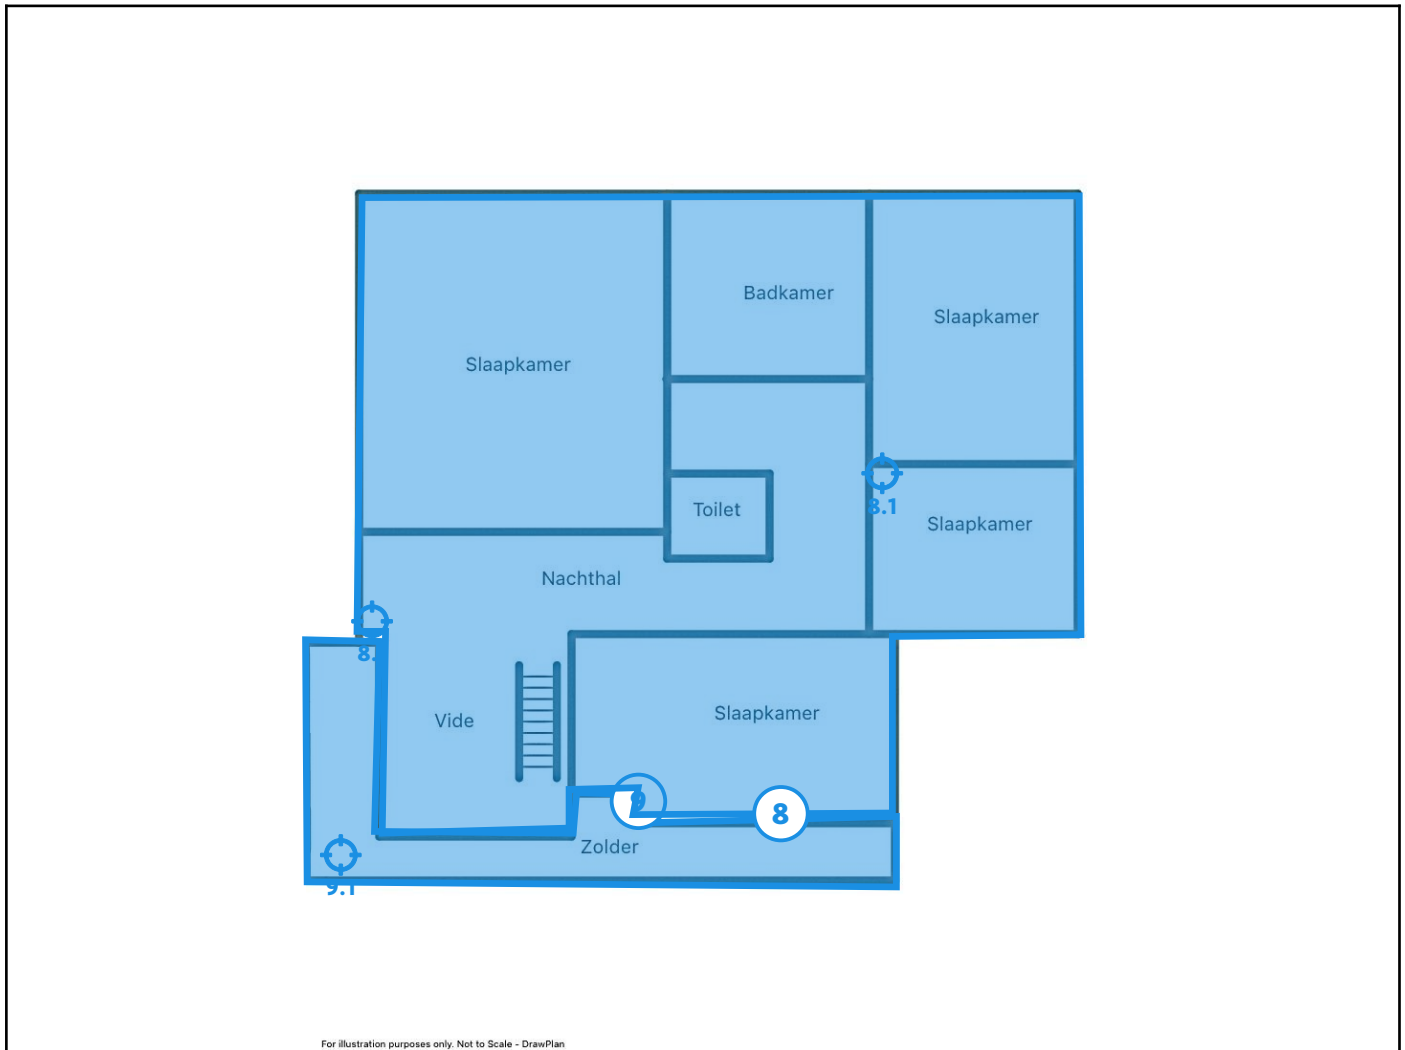
Plan 1.5: Woning plan V+1 - plafond

Beschrijving	Type	Actie
8. Pleisterwerk plafond	Geen asbest	-
8.1 Code: MM02	Mengmonster	-
9. Onderdak type Menuiserie	Geen asbest	-
9.1 Code: MM03	Puntmonster	-

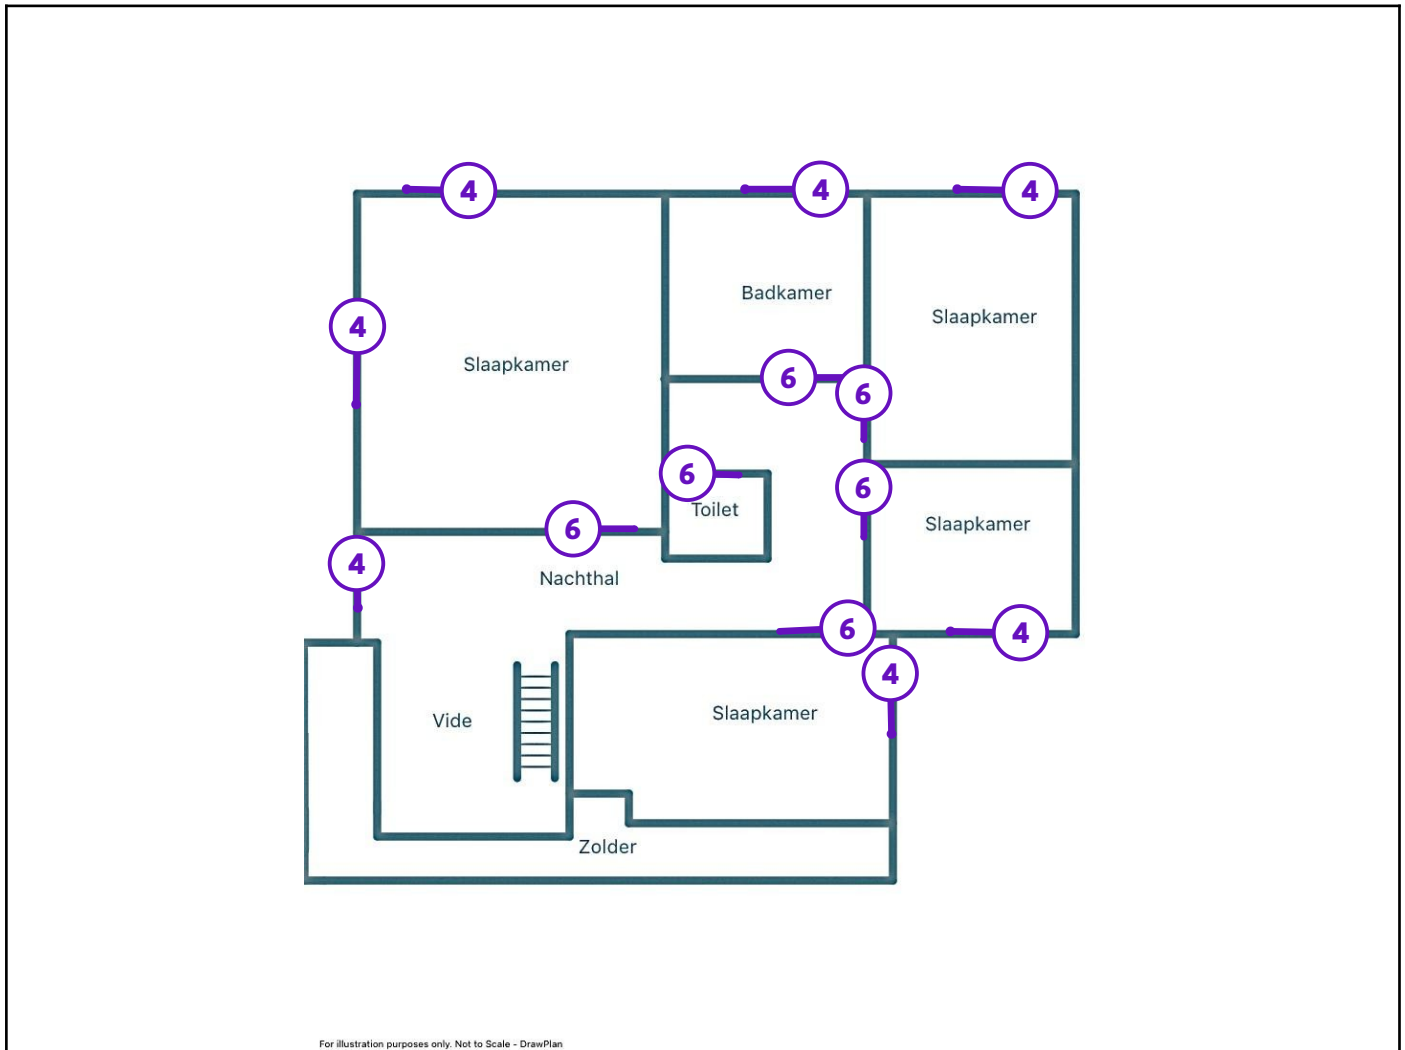
Plan 1.6: Woning plan V+1 - varia

Beschrijving	Type	Actie
4. Vensterbanken	Advies	-
6. Dorpels	Advies	-

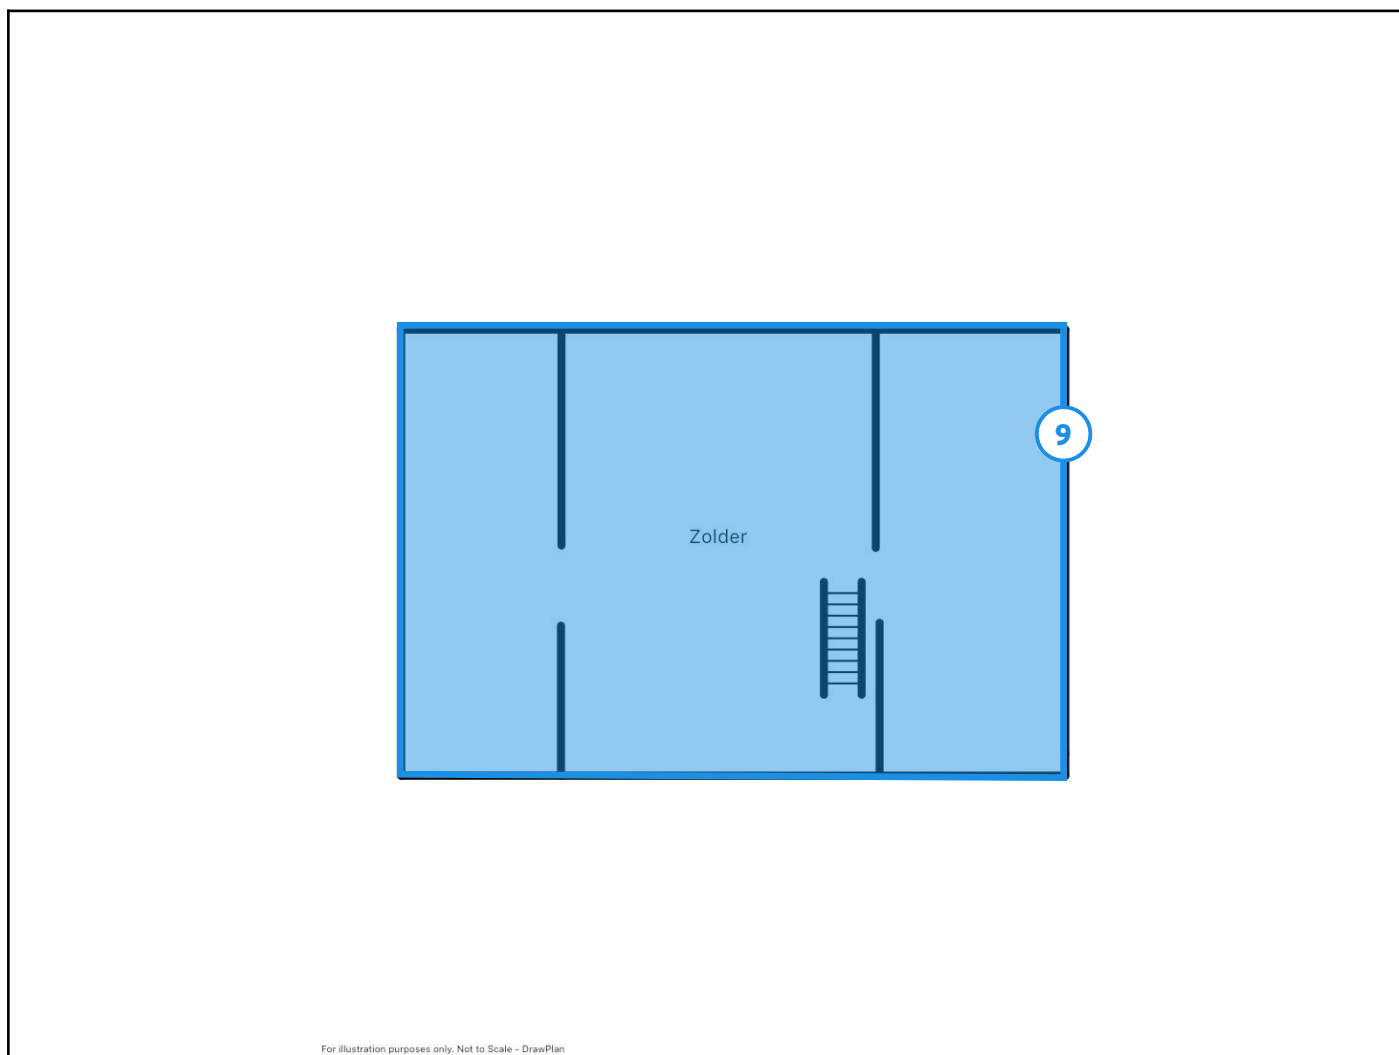
Plan 1.7: Woning plan V+2

Beschrijving	Type	Actie
9. Onderdak type Menuiserie	Geen asbest	-
