Asbestinventarisatetest

Tervuursestraat 151, 3000 Leuven

Attestnummer : 20260420-000396.000

Uitgegeven op : 20.04.2026

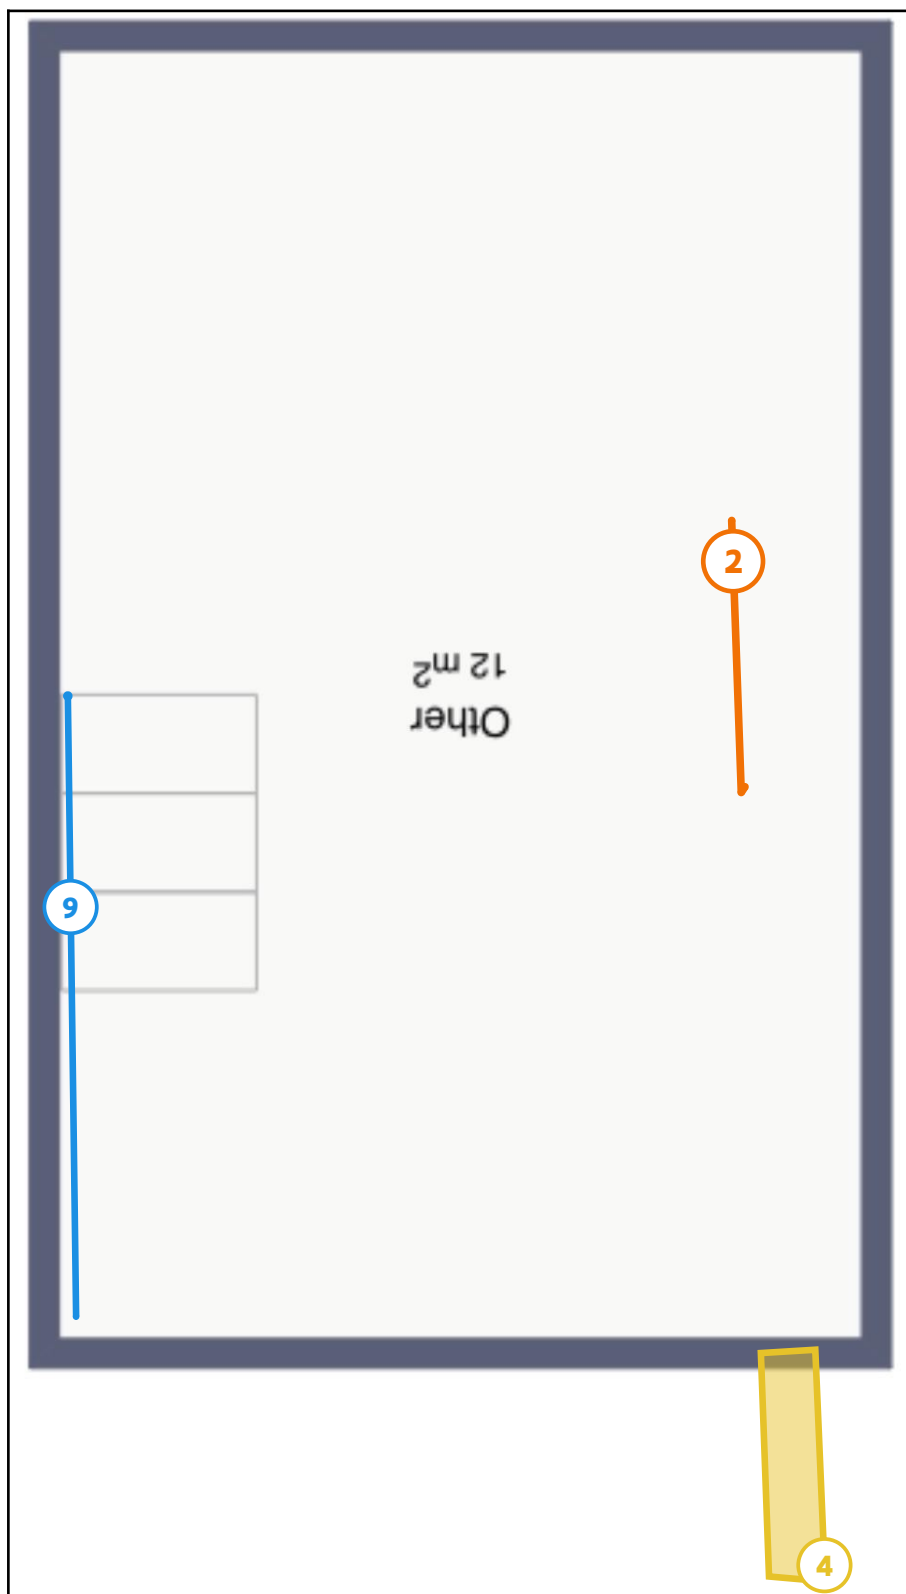
Plan 1.1: Kelder

2. Afdichtingskoord kachel kelder	Asbestmateriaal	Verwijderen
4. Cementbuis kelder	Asbestmateriaal	Zorgvuldig beheren
9. Pleisterwerk muren	Geen asbest	-

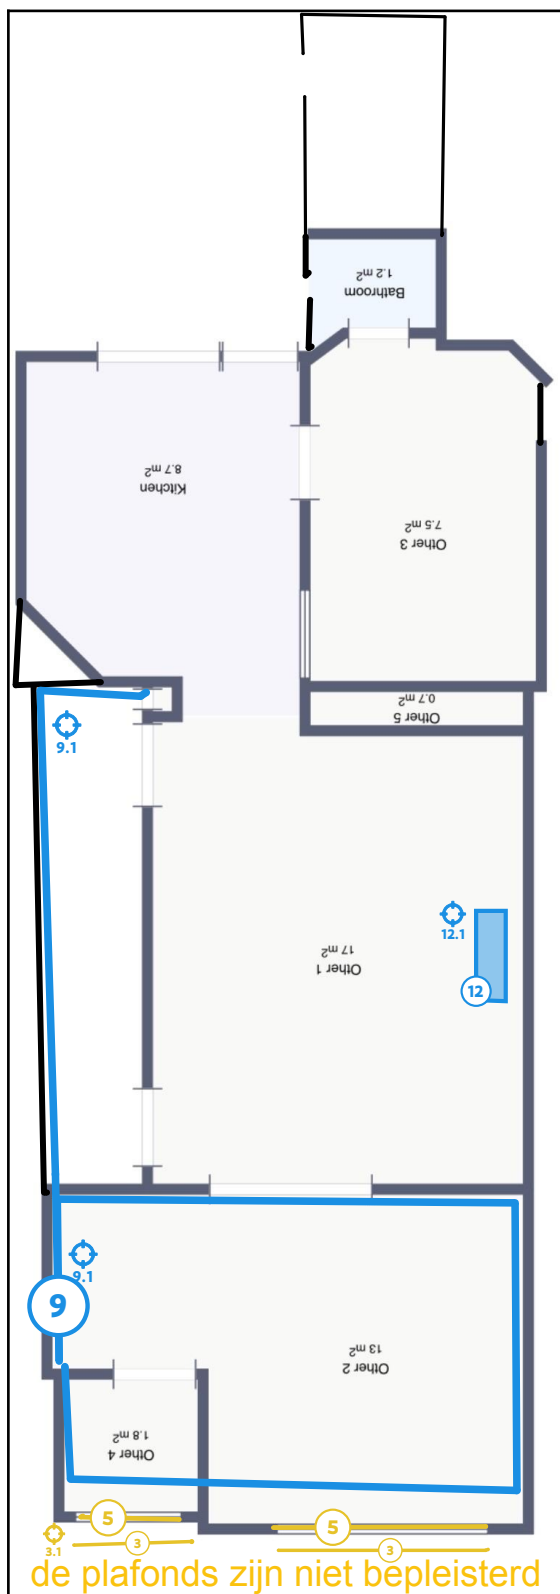
Plan 1.2: Gelijkvloers

3. Afdichtingskit aluminium ramen	Asbestmateriaal	Zorgvuldig beheren
3.1 Code: KIT	Puntmonster	-
5. Mastiek aluminium ramen	Asbestmateriaal	Zorgvuldig beheren
8. Plafonds	Advies	-
9. Pleisterwerk muren	Geen asbest	-
9.1 Code: PLM	Mengmonster	-
12. Brandwerende plaat woonkamer	Geen asbest	-
12.1 Code: PLAAT	Puntmonster	-

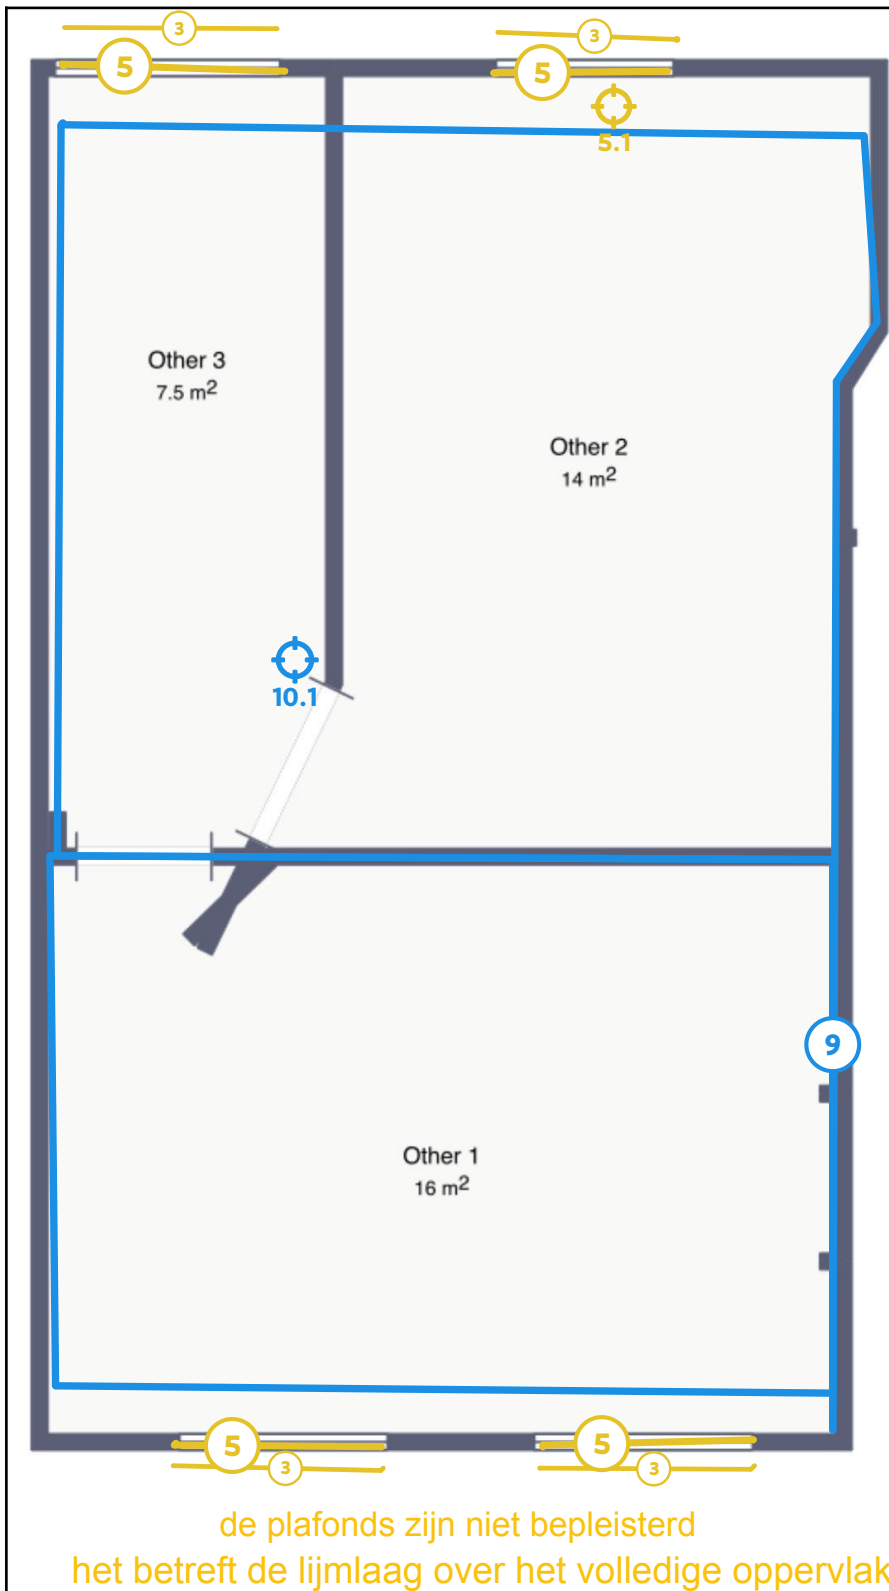
Plan 1.3: 1ste verdiep

3. Afdichtingskit aluminium ramen	Asbestmateriaal	Zorgvuldig beheren
5. Mastiek aluminium ramen	Asbestmateriaal	Zorgvuldig beheren
5.1 Code: MAS	Puntmonster	-
8. Plafonds	Advies	-
9. Pleisterwerk muren	Geen asbest	-
10. Lijm laag onder Vinylvloerbekleding	Geen asbest	-
10.1 Code: LIJM	Mengmonster	-

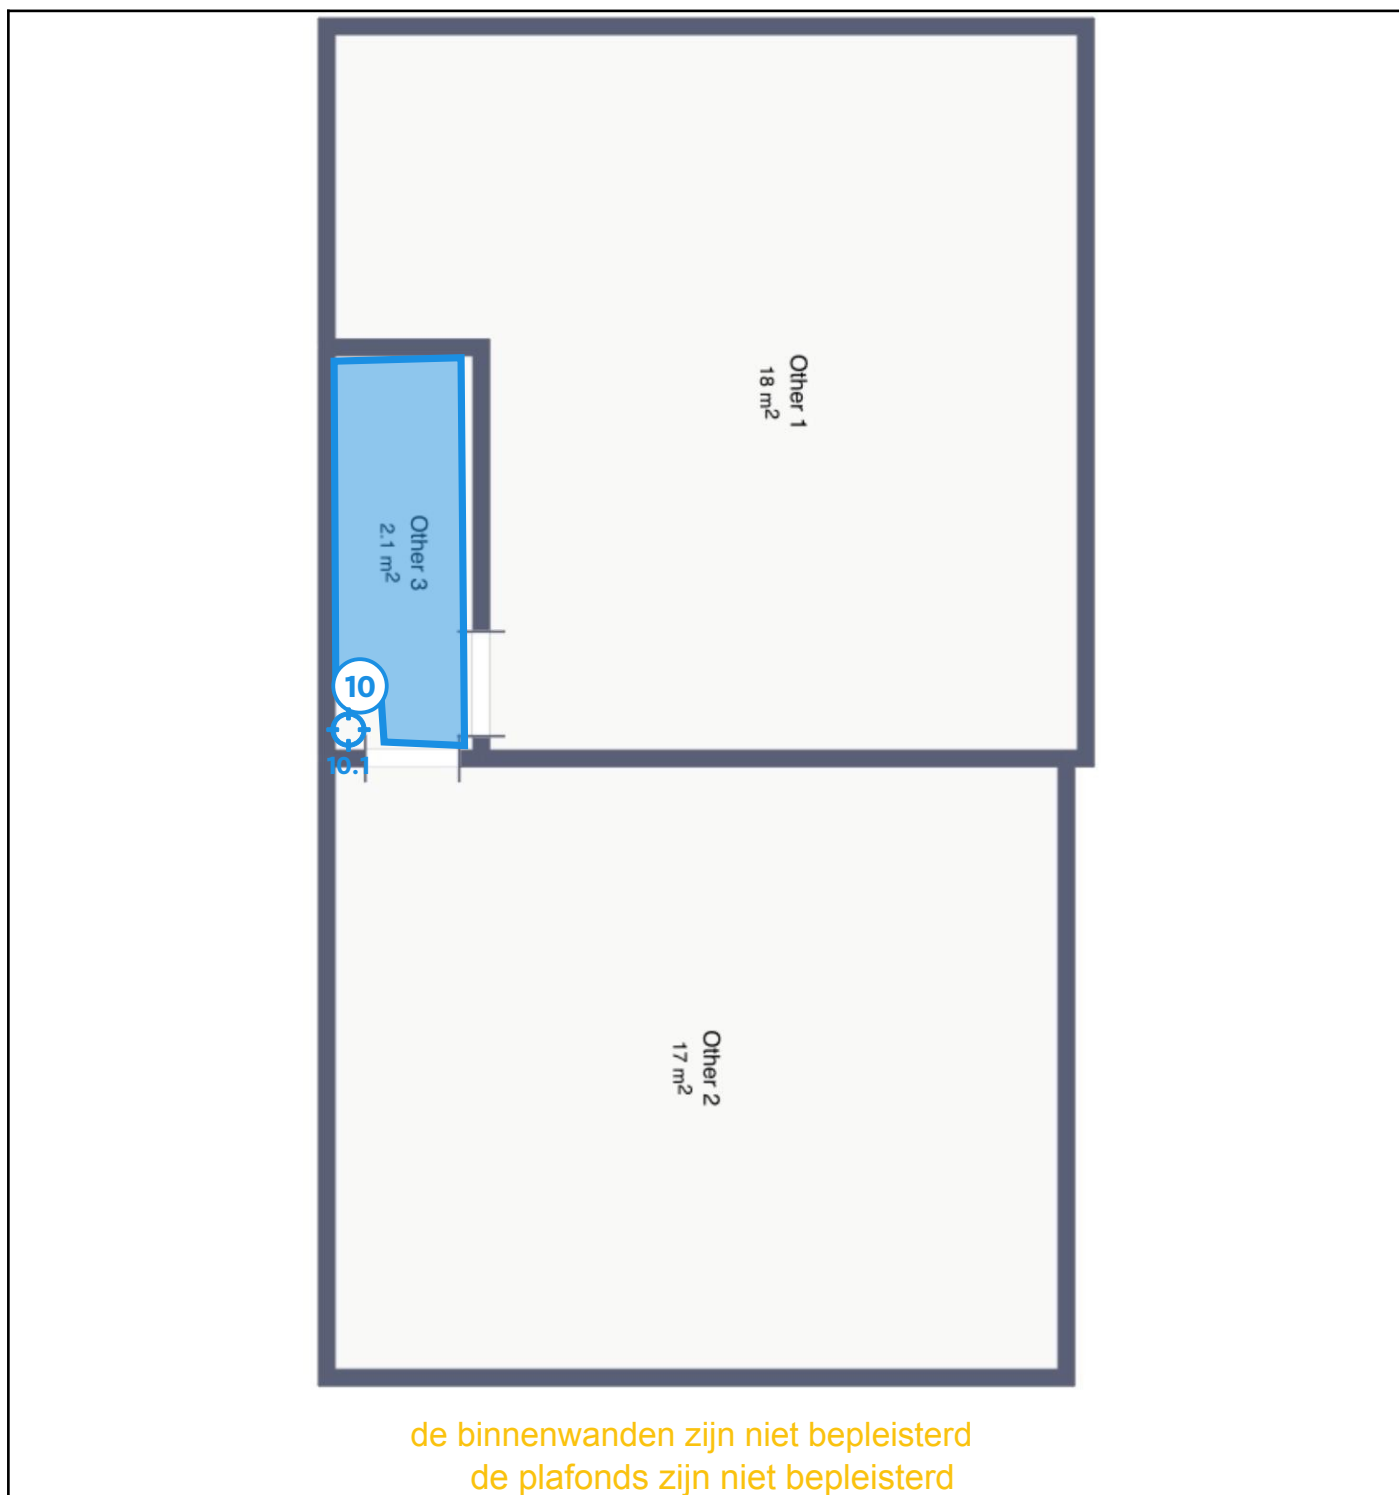
Plan 1.4: 2de verdiep

Beschrijving	Type	Actie
8. Plafonds	Advies	-

9. Pleisterwerk muren	Geen asbest	-
10. Lijm laag onder Vinylvloerbekleding	Geen asbest	-
10.1 Code: LIJM	Mengmonster	-

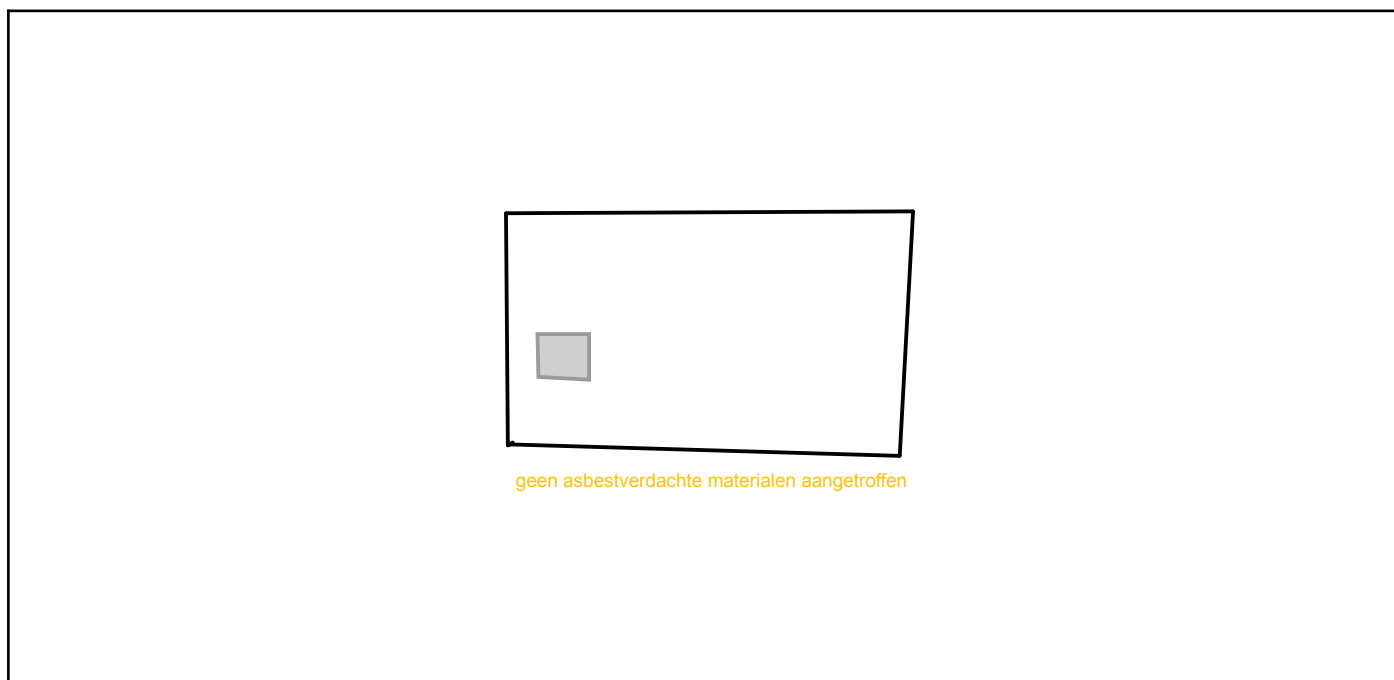
Plan 1.5: Zolder

Beschrijving	Type	Actie
7. Zolder	Advies	-

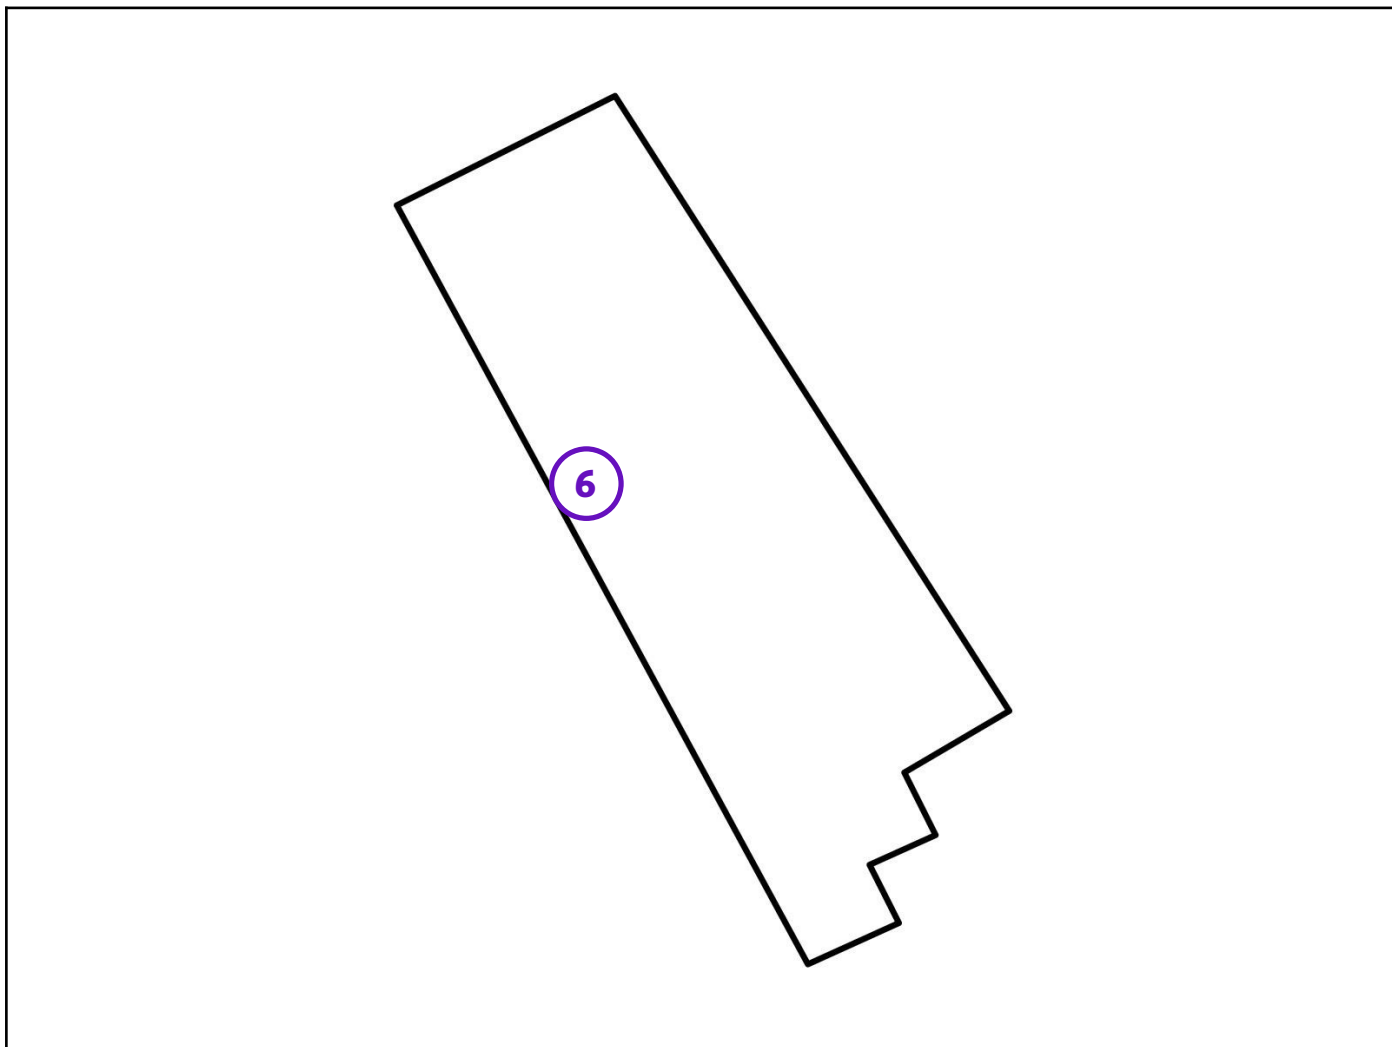
Plan 1.6: Bovenaanzicht

Beschrijving	Type	Actie
6. Binnenzijde schouw	Beperking	-

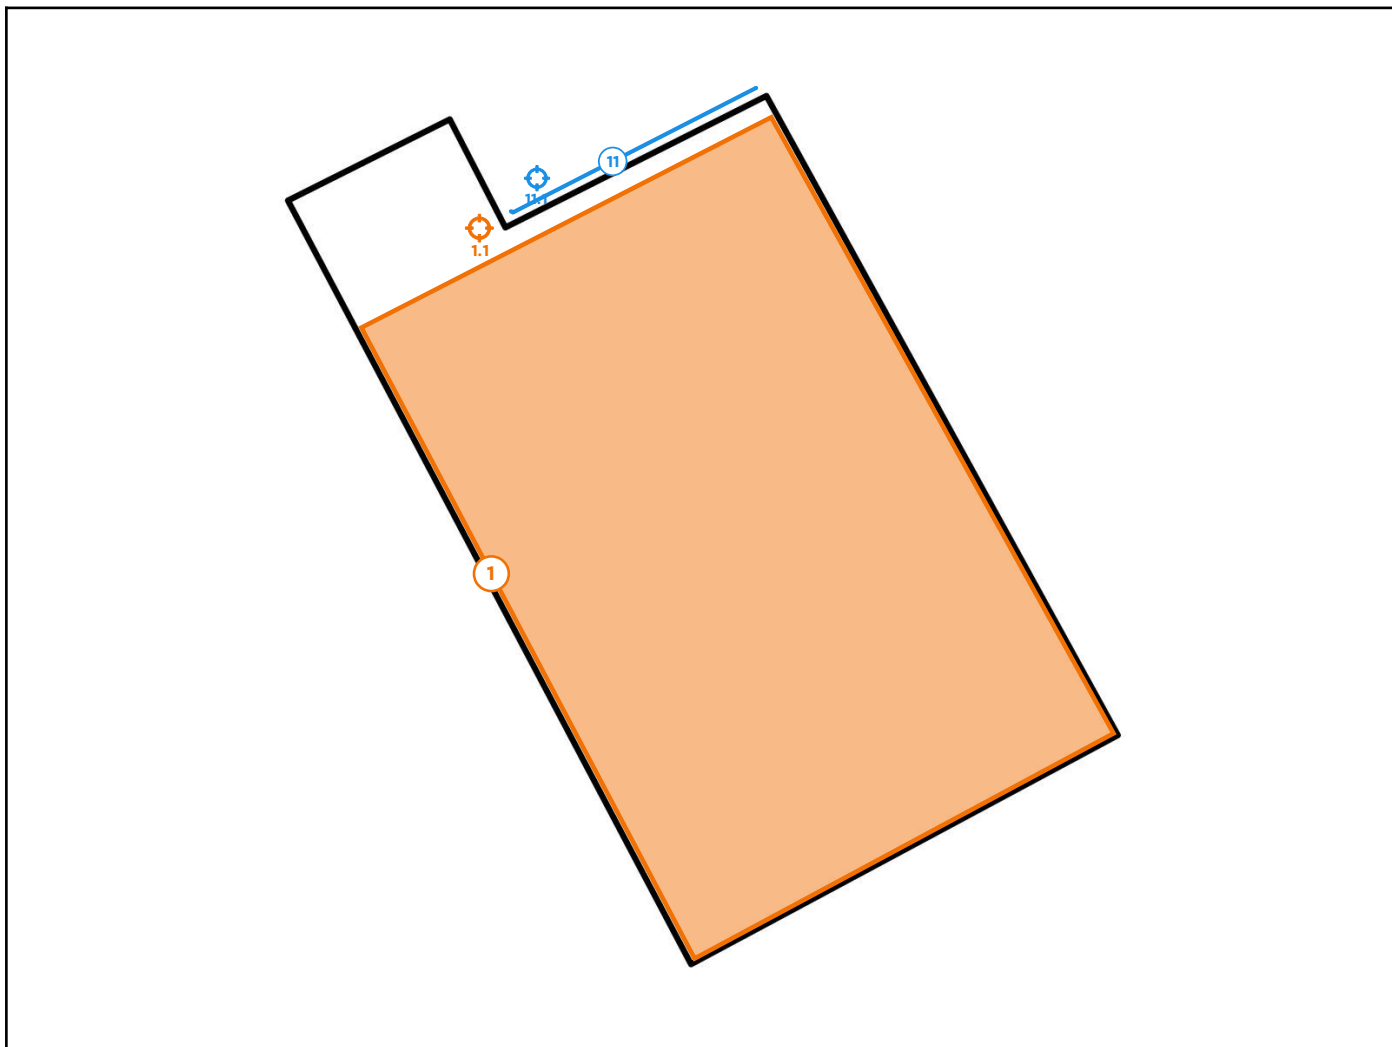
Plan 2.1: Bovenaanzicht

Beschrijving	Type	Actie
1. Golfplaten dak garage	Asbestmateriaal	Verwijderen
1.1 Code: GP	Puntmonster	-
11. Stopverf ramen garage	Geen asbest	-
11.1 Code: SV	Puntmonster	-

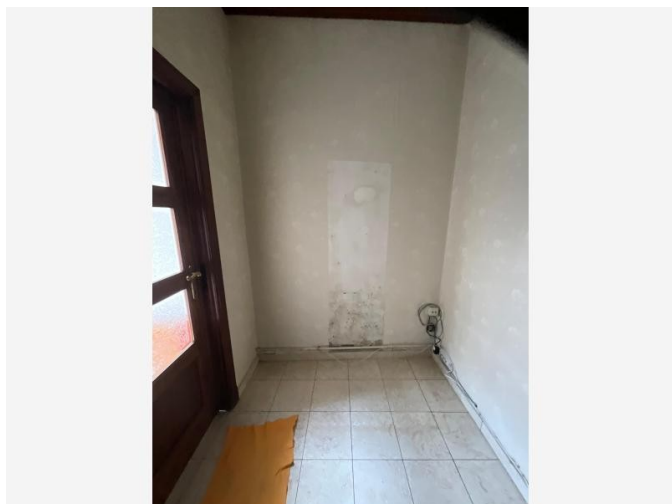
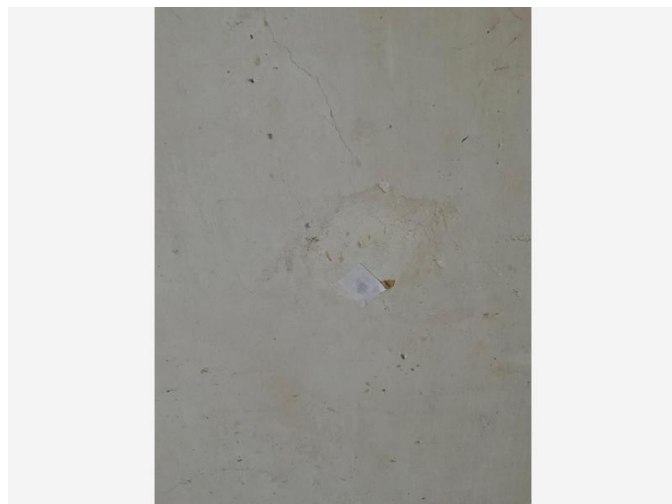
Fiche 9: Pleisterwerk muren

Geen asbest

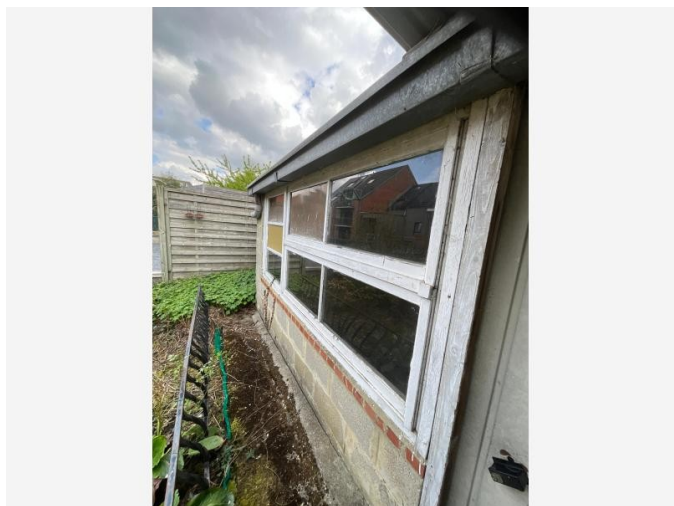
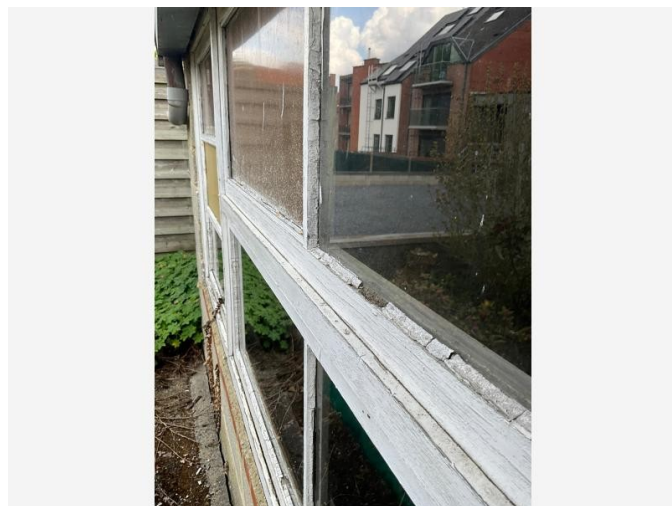
Fiche 11: Stopverf ramen garage

Geen asbest
