Asbestinventarisatetest

Hippolyte Boulengerlaan 38, 3080 Tervuren

Attestnummer : 20260129-000090.000

Niet-asbestveilig

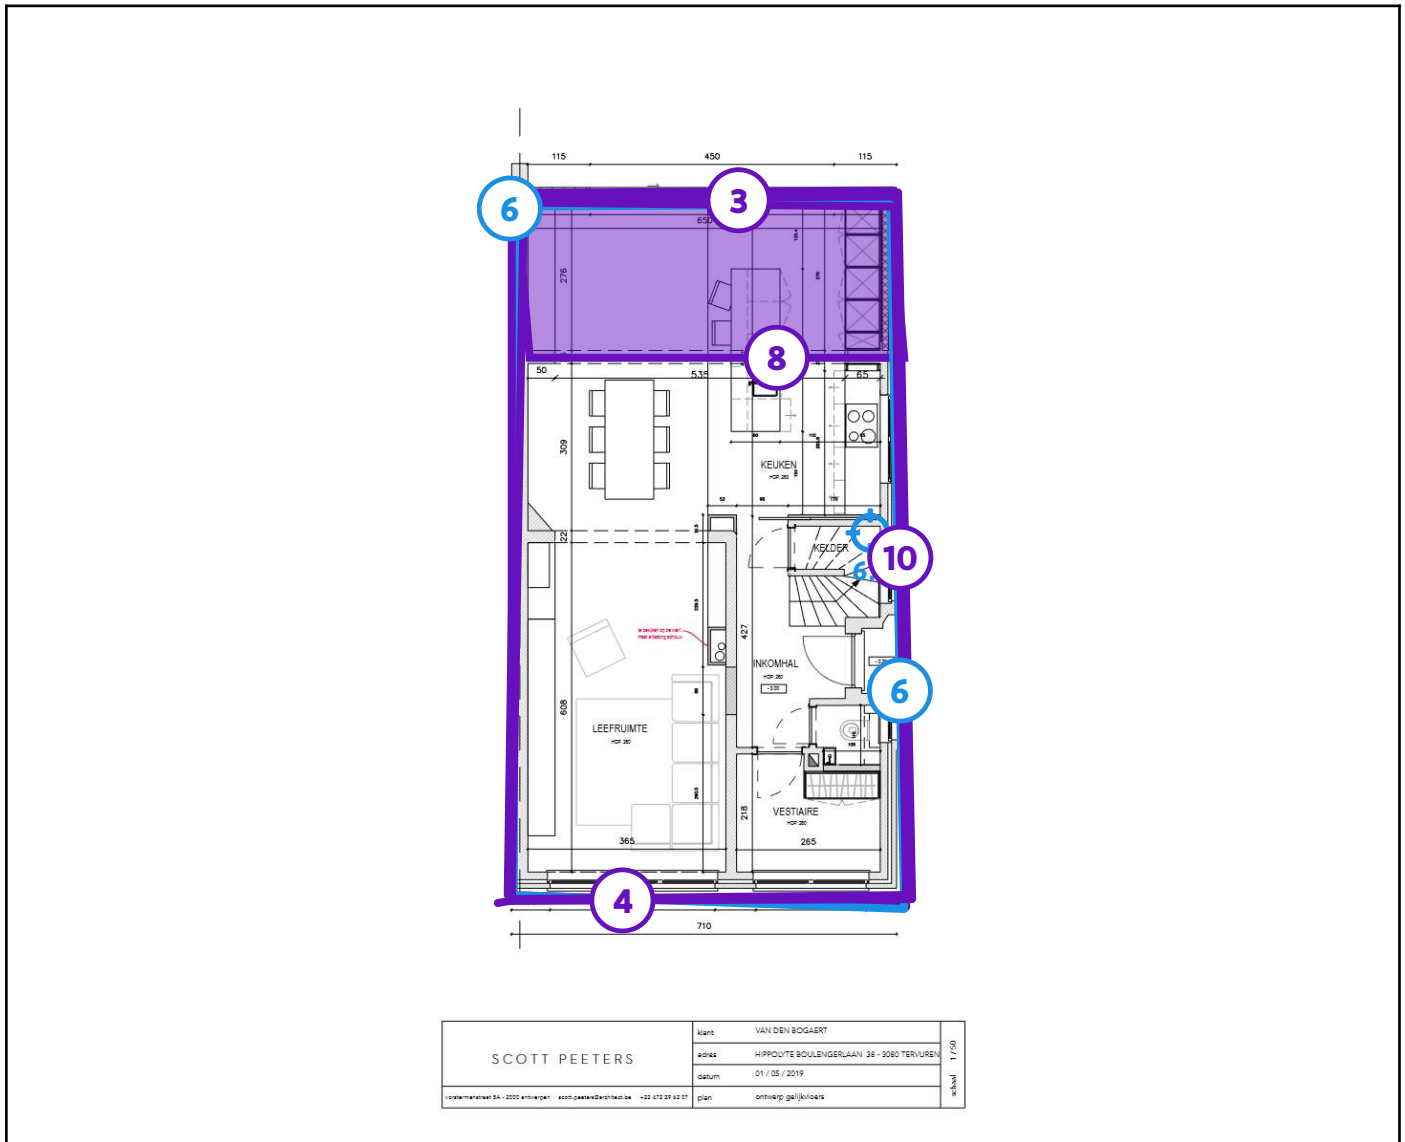
Plan 1.1: Verdiep 0

Beschrijving	Type	Actie
3. Plafonds vernieuwd in 2019	Advies	-
4. vloeren vervangen in 2019	Advies	-
6. Pleisterwerk wanden	Geen asbest	-
6.1 Code: S1	Puntmonster	-
8. Dakbedekking plat dak (niet verdacht) roofing	Overige ruimte of materiaal	-
10. Pleisterwerk vernieuwd	Overige ruimte of materiaal	-

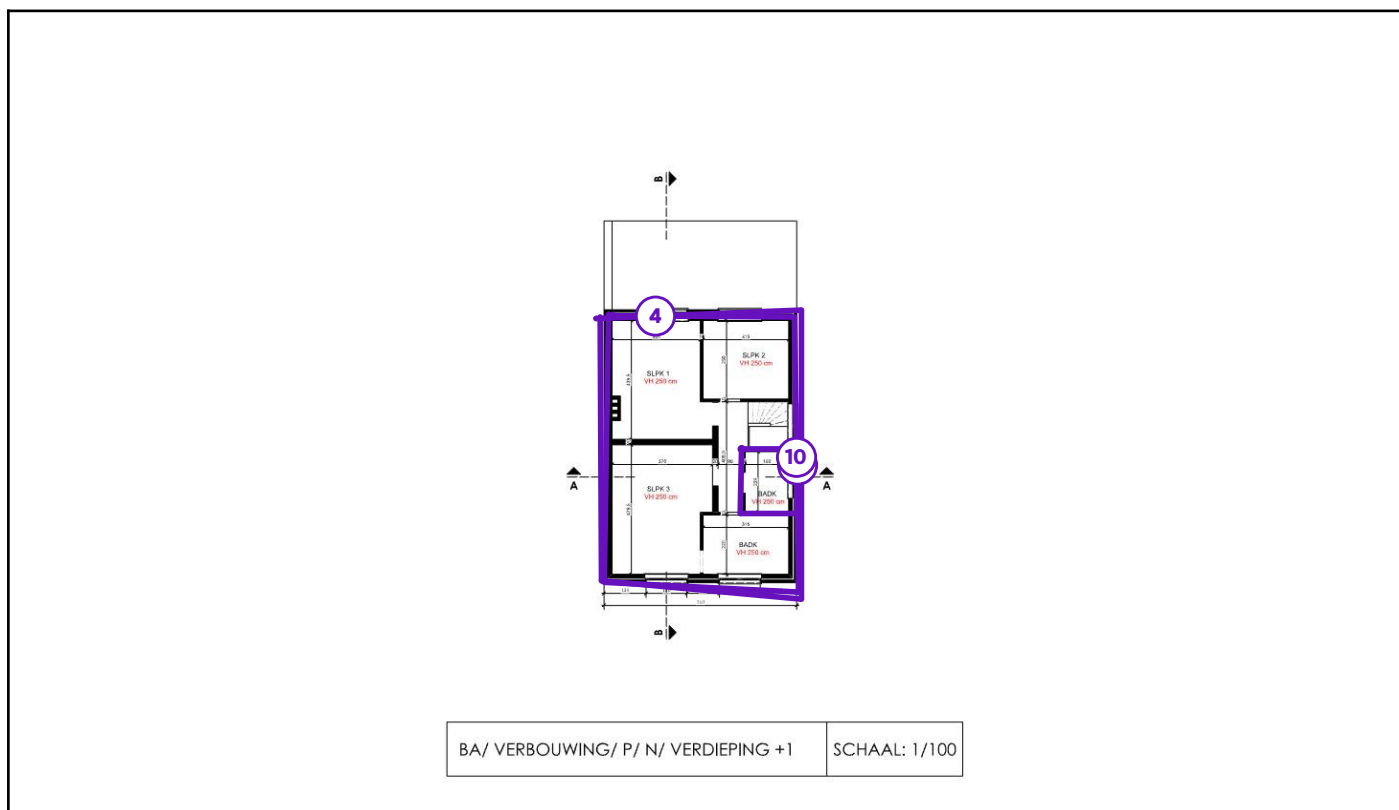
Plan 1.2: Verdieping +1

Beschrijving	Type	Actie
4. vloeren vervangen in 2019	Advies	-
5. tegelsbadkamer kinderen (lijm)	Advies	-
10. Pleisterwerk vernieuwd	Overige ruimte of materiaal	-

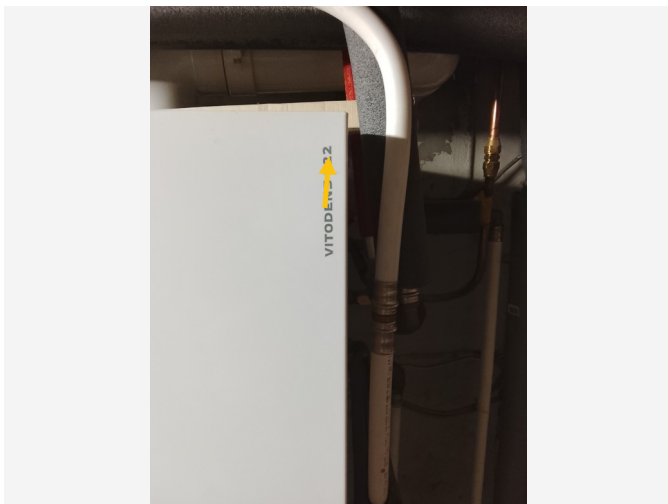
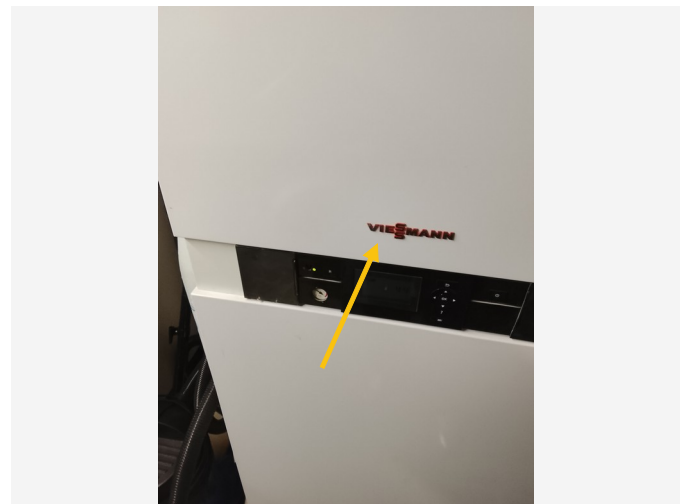
Beschrijving	Notitie	Terug te vinden op plannen
Fiche 7: CV-ketel (niet verdacht)	De CV-ketel van 2014 (dichtingen, isolerend materiaal) is niet asbestverdacht.	Plan 1.3: Hoofdgebouw plan KELDER
Fiche 8: Dakbedekking plat dak (niet verdacht) roofing	De dakbedekking roofing van 2019 is niet asbestverdacht. zie facturen	Plan 1.1: Verdiep 0
Fiche 9: Rookgaskanaal	Bij werken (dak of reiniging schouw) kan een stelling geplaatst worden , het is niet duidelijk of er asbestverdachte materialen aanwezig zijn in de schouw	Plan 1.4: Hoofdgebouw plan zolder
Fiche 10: Pleisterwerk vernieuwd	-	Plan 1.1: Verdiep 0 Plan 1.2: Verdieping +1
