Asbestinventarisatietest

Eric Sasselaan 29, 2020 Antwerpen
Gemeenschappelijke delen

Attestnummer : 20251005-000179.000

Uitgegeven op : 05.10.2025

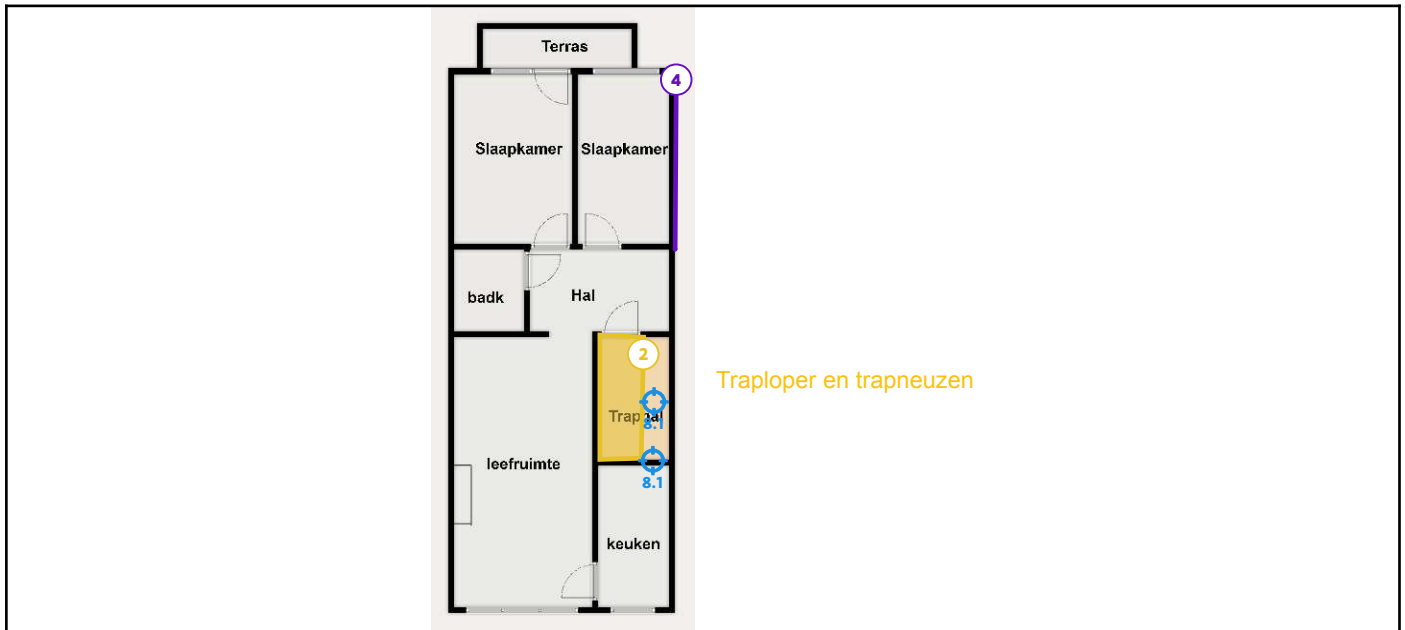
Plan 1.4: Appartement 1ste

Beschrijving	Type	Actie
2. Zwarte lijm	Asbestmateriaal	Zorgvuldig beheren
4. inspectie zijgevel	Beperking	-
6. Traploper en trapneuzen	Advies	-
8. Pleisterwerk wanden gemene delen	Geen asbest	-
8.1 Code: S01	Mengmonster	-

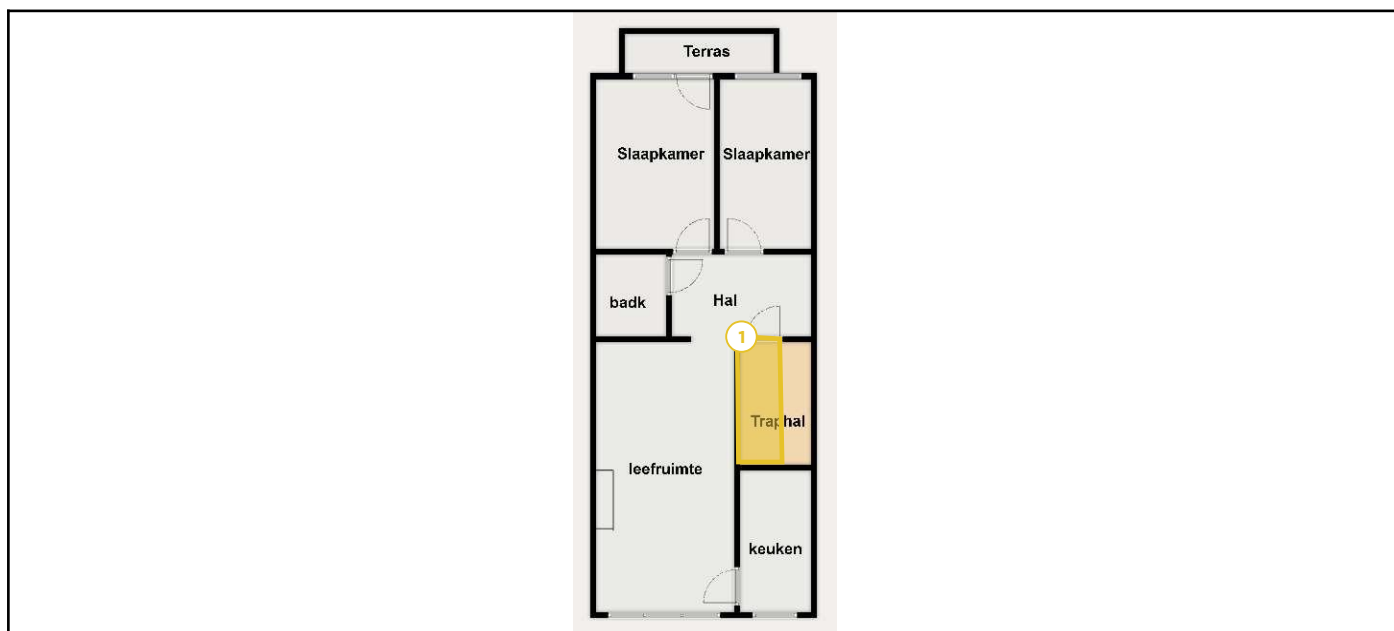
Plan 1.5: Appartement 1ste

Beschrijving	Type	Actie
1. Vinyltegels	Asbestmateriaal	Zorgvuldig beheren

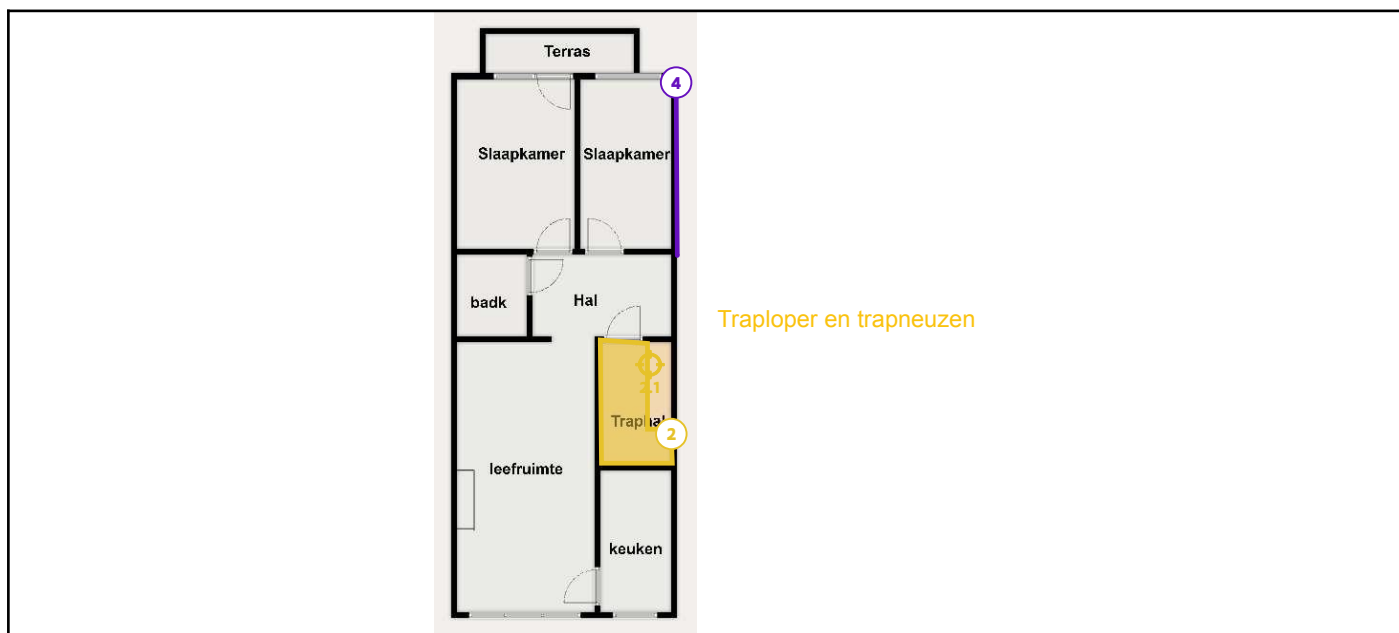
Plan 1.6: Appartement 2de

Beschrijving	Type	Actie
2. Zwarte lijm	Asbestmateriaal	Zorgvuldig beheren
2.1 Code: S03	Puntmonster	-
4. inspectie zijgevel	Beperking	-
6. Traploper en trapneuzen	Advies	-

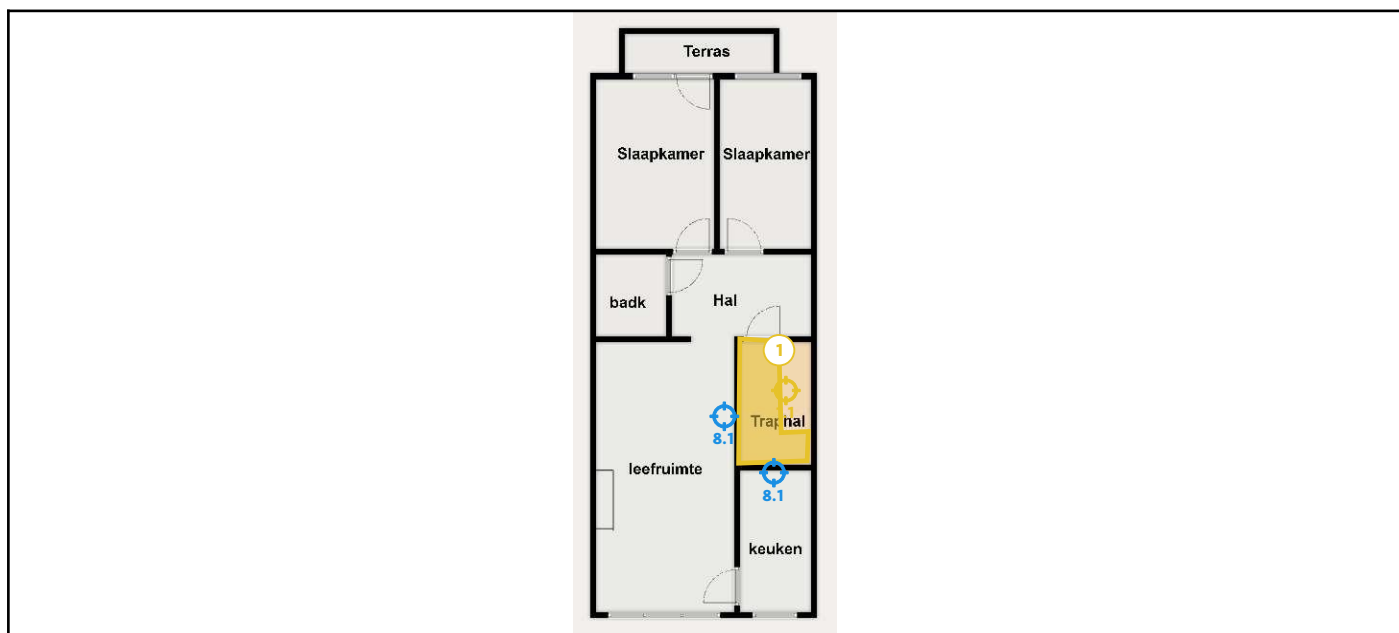
Plan 1.7: Appartement 2de

Beschrijving	Type	Actie
1. Vinyltegels	Asbestmateriaal	Zorgvuldig beheren
1.1 Code: S04	Puntmonster	-
8. Pleisterwerk wanden gemene delen	Geen asbest	-
8.1 Code: S01	Mengmonster	-

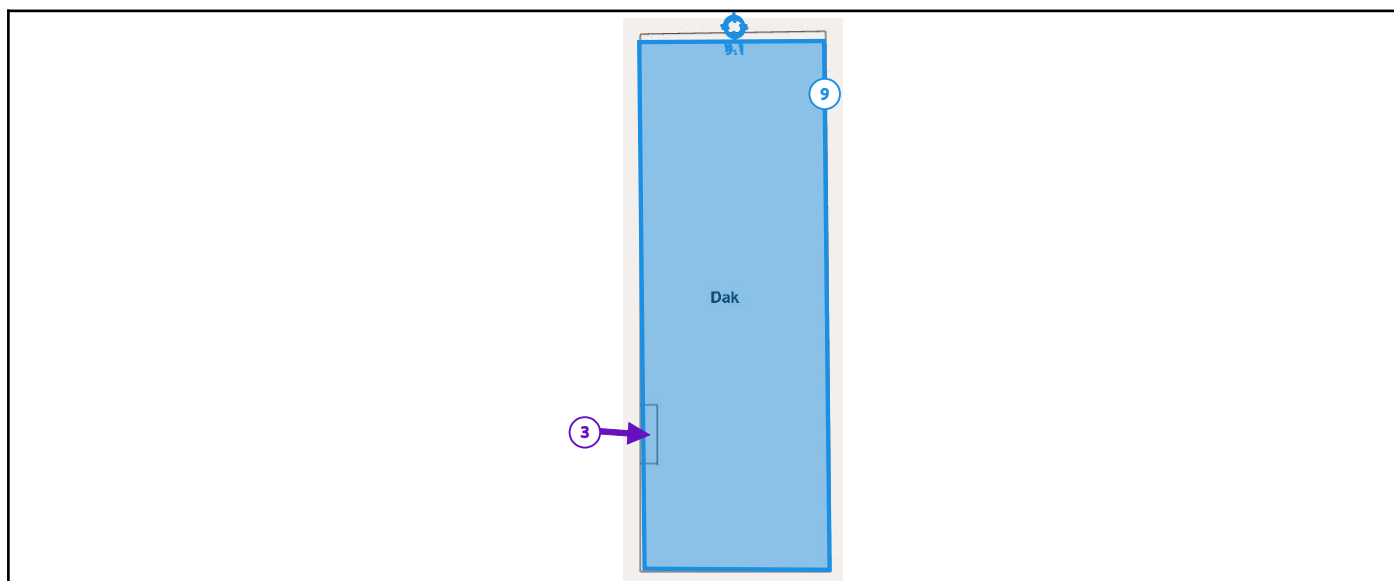
Plan 1.8: Plan dak

Beschrijving	Type	Actie
3. Schouw	Beperking	-
9. Roofing	Geen asbest	-
9.1 Code: S05	Mengmonster	-
